ÅLESUND KOMMUNE  
Postboks 1521  
6025 ÅLESUND  
Att: Sol Berntsen Slinning

## Bingsa avfallsdeponi - inspeksjonsrapport 2023.020.I.SFMR

## 1. Informasjon om den kontrollerte virksomheten

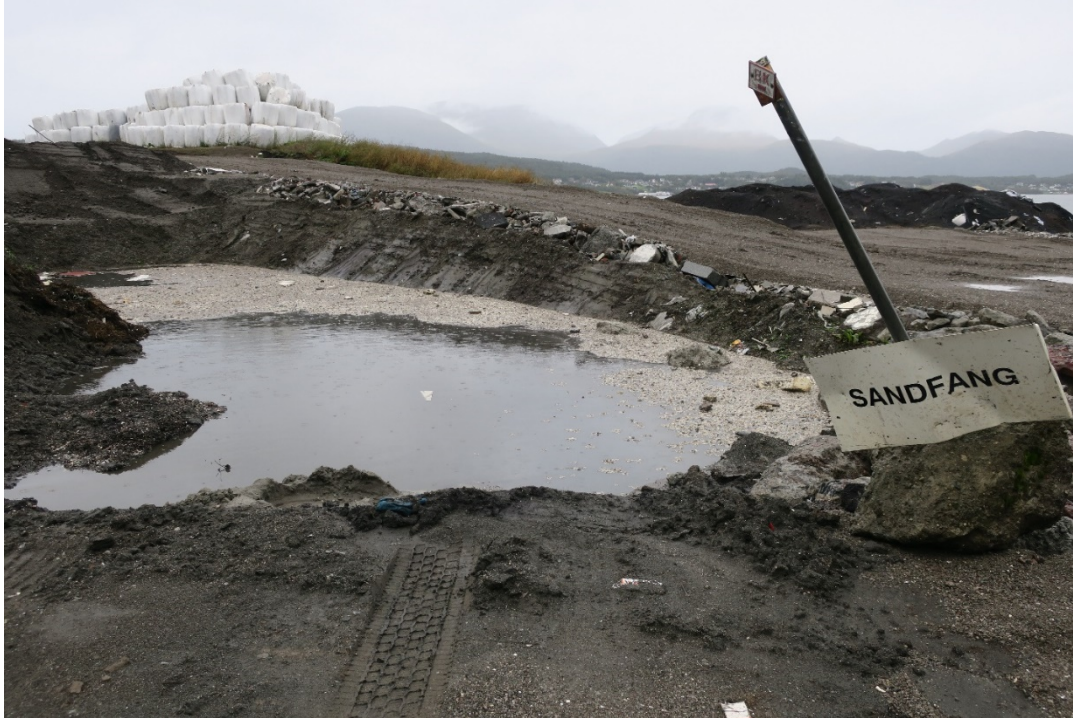
forurensning via avrenning. Det var laget en forsenking i overflaten der det blir tippet avvannede masser fra sandfang. Regnvann hadde gjort denne til en stor dam. Massene blir dermed tilført nytt vann, og vann fra dammen vil sige ned i deponiet. På dammens overflate fløt det betydelige mengder med mikroplast i form av EPS-kuler, se også avvik 6.

Avvannede masser fra sandfang blir tippet i en dam som er delvis dekt med flytende EPS.

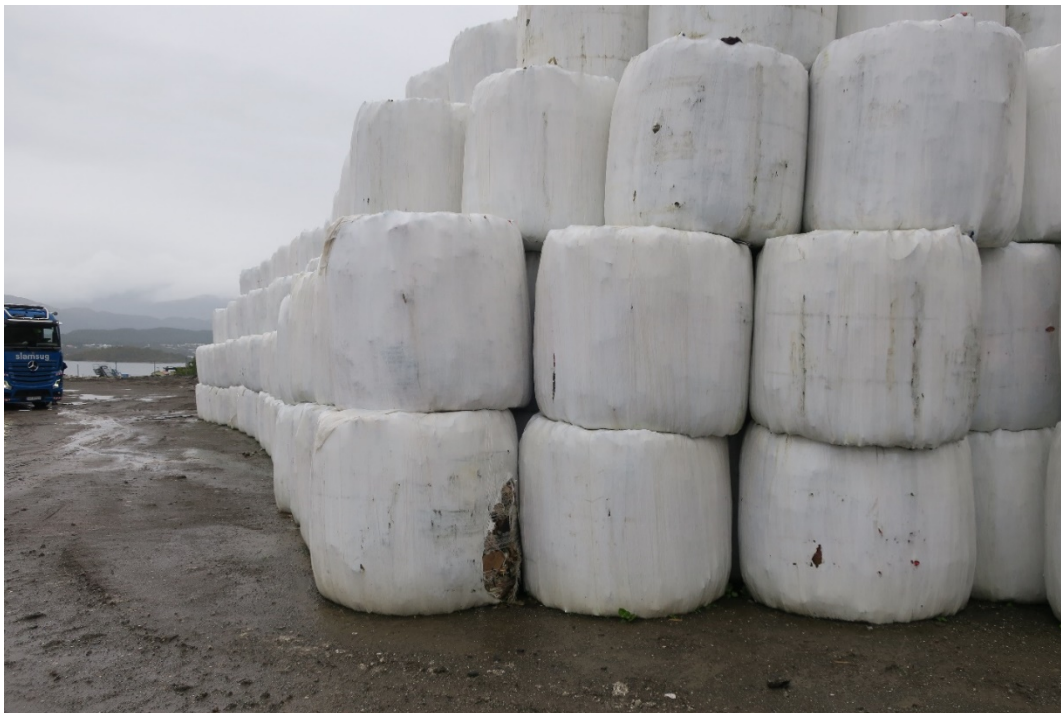
På inspeksjonsdagen var deler av deponiet brukt til mellomlagring av ulike avfallsfraksjoner som skal sendes ut igjen fra området. Dette gjaldt tau, nøter og store mengder rundballer som inneholdt restavfall. Mange av ballene var utette, og lagring av avfallet fører til at deponiet blir tilført

Rundballer som inneholder avfall, var skadet og lå lagret på deponiet.

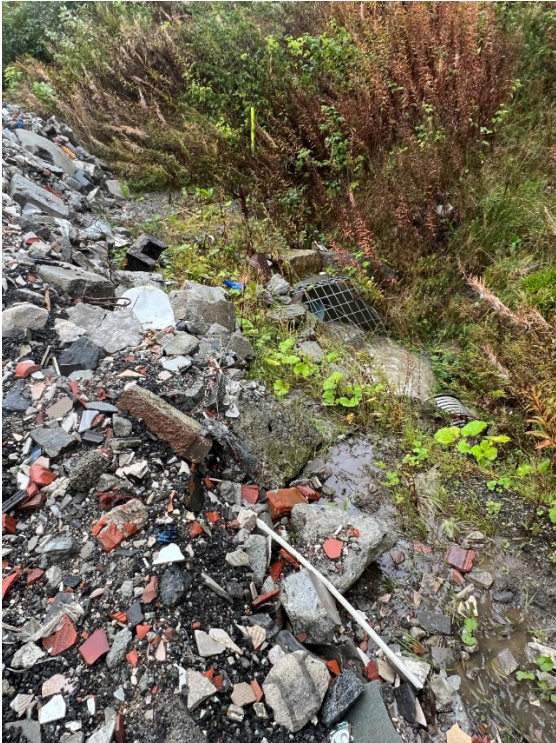
Vegen som går langs ytterkanten av deponiet, er bygd opp med bl.a. tegl- og betongavfall, og det er planer om å heve vegen med omtrent en meter til. Avfallet som er brukt som underlag for veien, er ikke sikret mot utlekking. Det er ingen sidetetting langs veien som har avrenning til grøfta som går i ytterkanten av deponiet og som er ment å avskjære overvann. Vi fikk opplyst at vannet som går i denne grøfta, blir ledet utenom bassenget for sigevann.

Avrenning til overvannsrøft fra veg som er bygd opp av avfall.

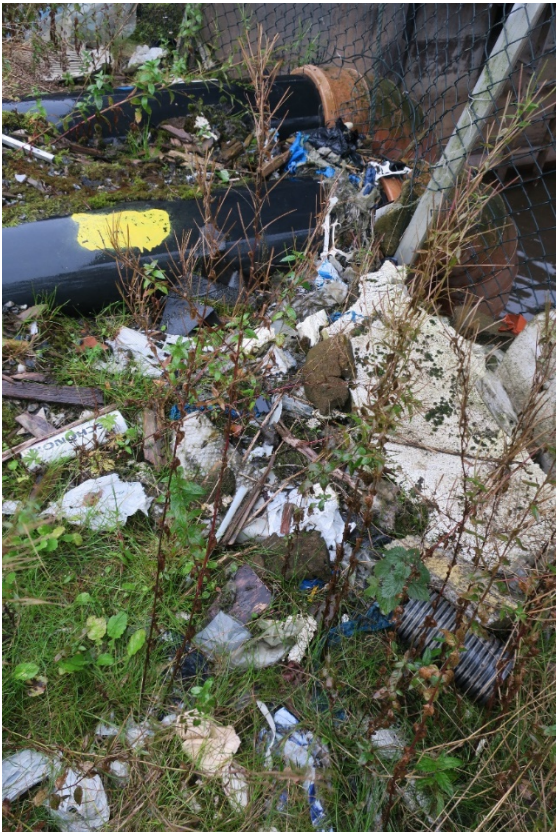
Det er oppført gjerde i deler av området rundt deponiet, men det er områder der gjerdene stopper før de fortsetter igjen et stykke unna. Grøftene i området var preget av avfallsrester bl.a. i form av plast. På et område av deponiet var det lagt betong med EPS-rester, og EPS på avveie kunne observeres i store deler av deponiområdet og ellers i avfallsanlegget. Bassenget for sigevann er inngjerdet, og på inspeksjonsdagen var det betydelige mengder flygeavfall bak gjerdet. Langs veien som går på deponiet, var det plassert ut flere avfallsdunker som var tiltenkt flygeavfall, men disse var veltet eller åpne og fulle av vann og dermed ikke i bruk til formålet. Vi fikk opplyst at det blir gjennomført ryddedugnader med hjelp fra eksterne krefter 4-5 ganger i året. Det så ikke ut til at det hadde vært gjennomført rydding på lang tid i området ved bassenget for sigevann. Bedre gjennomførte tiltak mot avfall på avveie vil kunne redusere behovet for dugnader.

Avfall, bl.a. begrodd EPS, ved innløpet til bassenget for sigevann.

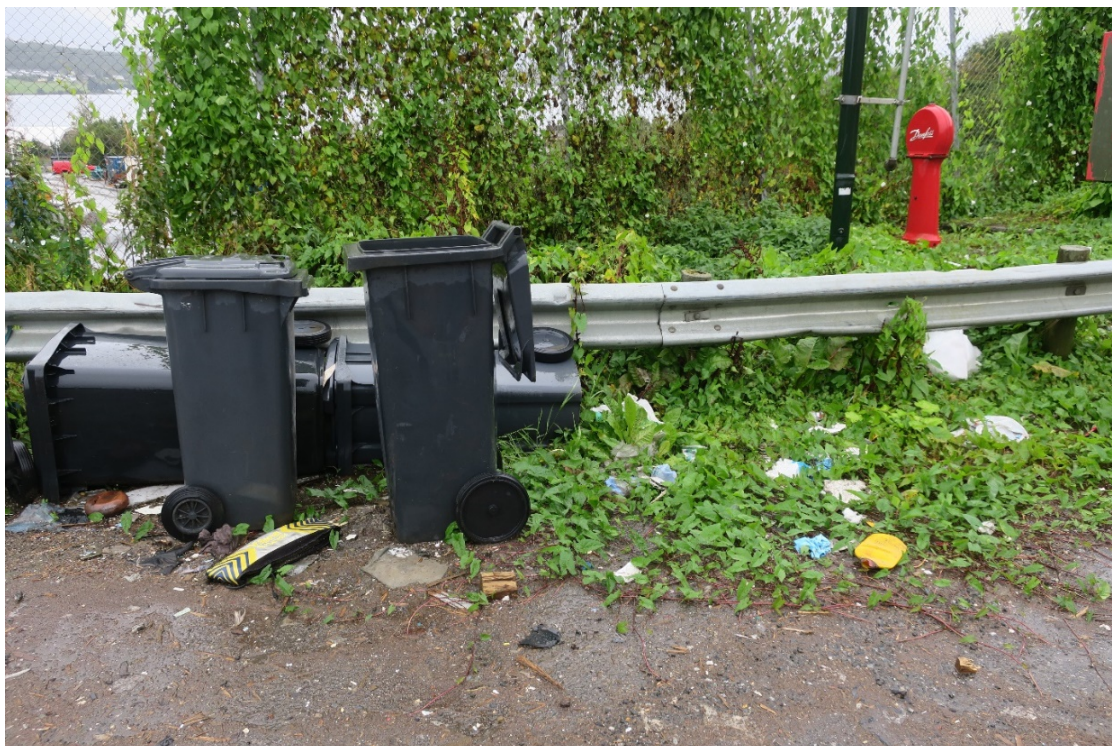
Flygeavfall ved søppeldunker som ikke er i bruk til å samle avfall i. Mulig EE-avfall foran dunken med lukket lokk.

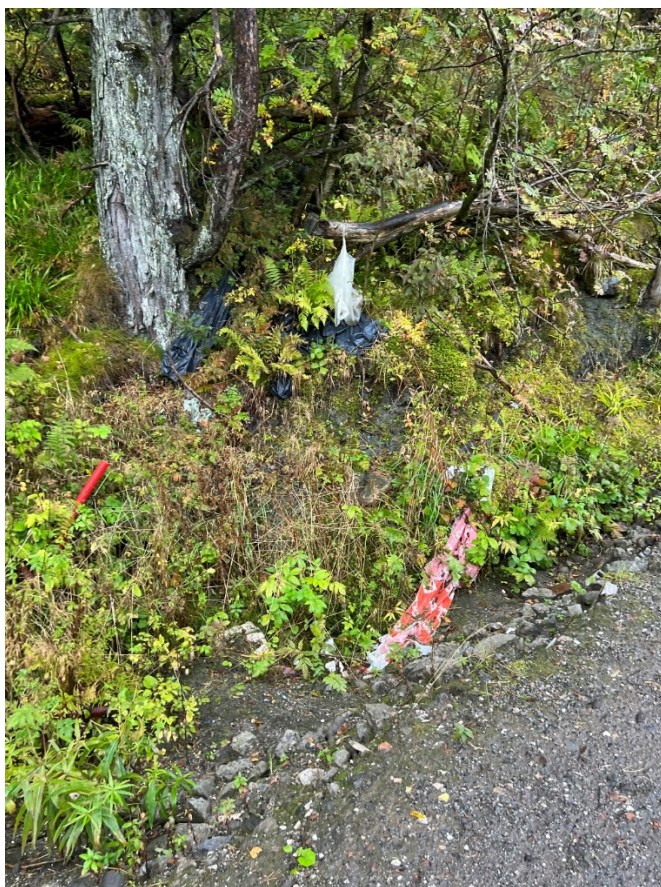
Plastavfall i terrenget utenfor det arealet som blir brukt til deponi.
