11.09.2021  
STEINKJER KOMMUNE

VANNSTRØMMER VED TRANAMARKA

FORPROSJEKT-HÅNDTERING AV VANN

<b>TITTEL:</b>	Vannstrømmer ved Tranamarka Forprosjekt – håndtering av vann		
<b>OPPDRAG NR:</b>	A225418	Rapportnummer	1, versjon 2
<b>UTGIVELSESDATO:</b>	11.09.2021	Antall sider:	34
<b>TILGJENGELIGHET:</b>	Åpen	Antall vedlegg:	0
<b>UTARBEIDET:</b>	Oddmund Soldal, Richard Åkesson		
<b>KONTROLLERT:</b>	Richard Åkesson		
<b>GODKJENT:</b>	Carl Anders Kvistad		
<b>OPPDRAGSGIVER:</b>	Steinkjer kommune	Oppdragsgivers kontaktperson:	Carl Anders Kvistad
<b>KONTAKTINFORMASJON SAKSBEHANDLER:</b>	Oddmund Soldal, Richard Åkesson		
<b>STIKKORD:</b>	Tranamarka gjenvinningsstasjon, sigevann og grunnvann		
<b>FOTO PÅ FORSIDE:</b>	www.1881.no, flybilde fra 2020

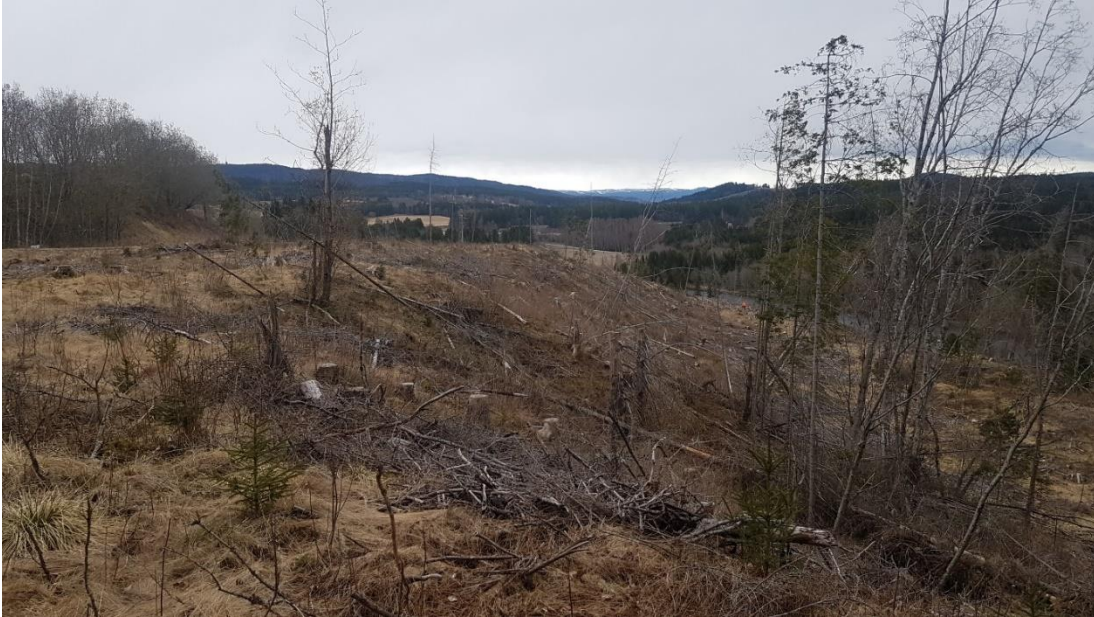
I Fig. 4 sees terrenget og skråningen ned mot Ogna. Bildet er tatt mot nord, deponi ligger til venstre for bildet.

Figur 4. Skråning ned mot Oгна øst for deponiet.

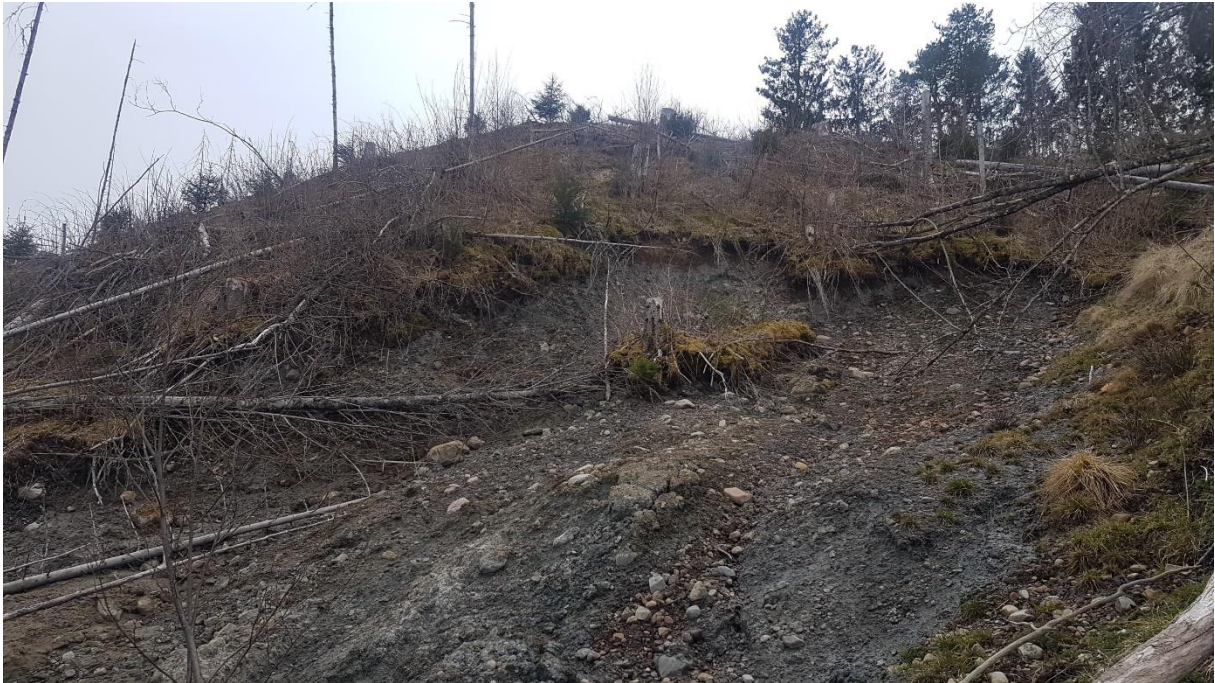
Figur 6. Utglidning av terrenget nedenfor biloppsamling. Det er elveavsetninger i blanding med finkornet materiale, trolig havavsetninger.

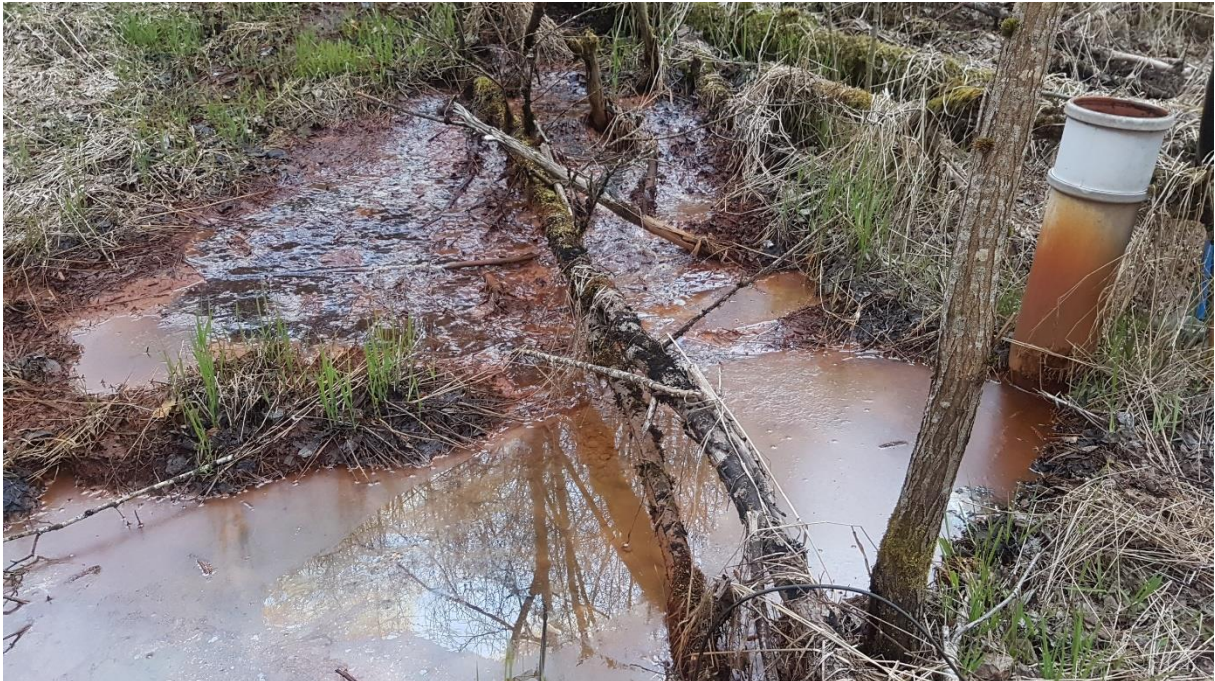
Dreneringen nedstrøms biloppsamlingen er av ulik kvalitet og det er en del lekkasje fra denne grøften som fører til jernutfelling i terrenget (Fig. 10).

Figur 10. Lekkasje fra grøft nedenfor biloppsamlingen.

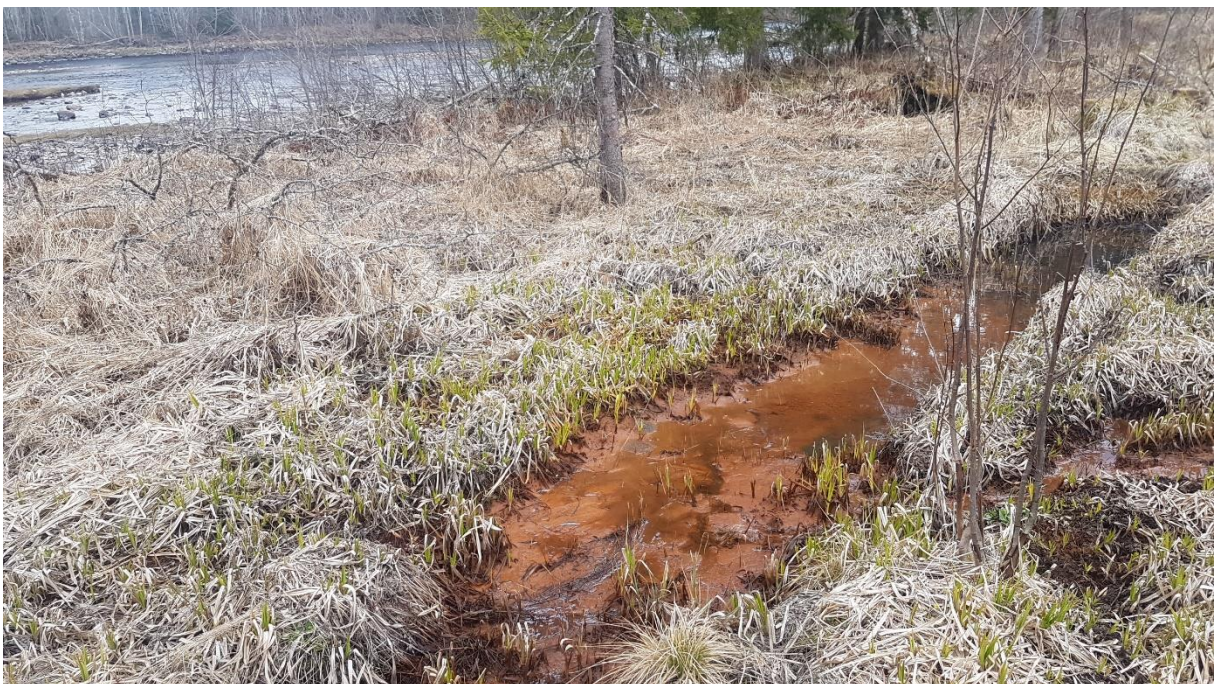
Ned mot Oгна kommer trolig en del av vann som lekker diffust fra ulike deler av deponiområdet (Fig. 11).

Figur 11. Utstrømming av grunnvann som trolig kommer fra deponiområdet. Rustfargen er rustutfelling.

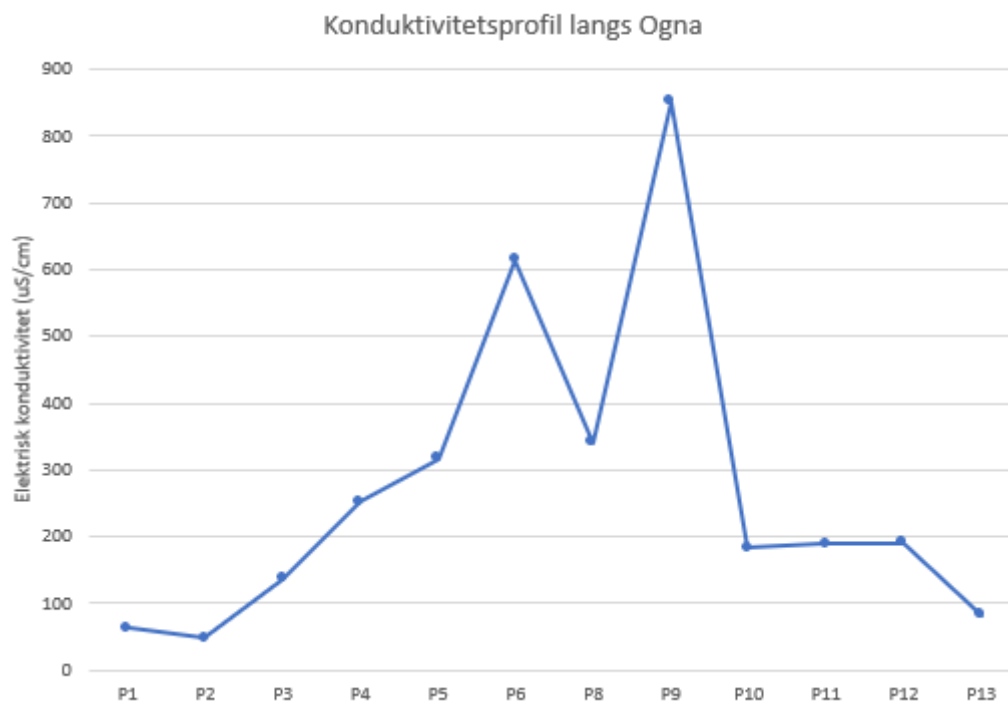
Målingene av elektrisk konduktivitet langs et profil mot Oгна er vist i Fig. 12. Det er forhøyet konduktivitet i vannet i punktene P6 til P10, jfr. Fig. 9.

Figur 12. Konduktivetsprofil fra sør mot nord langs Ogna. Prøvepunkt er vist i Fig. 9.

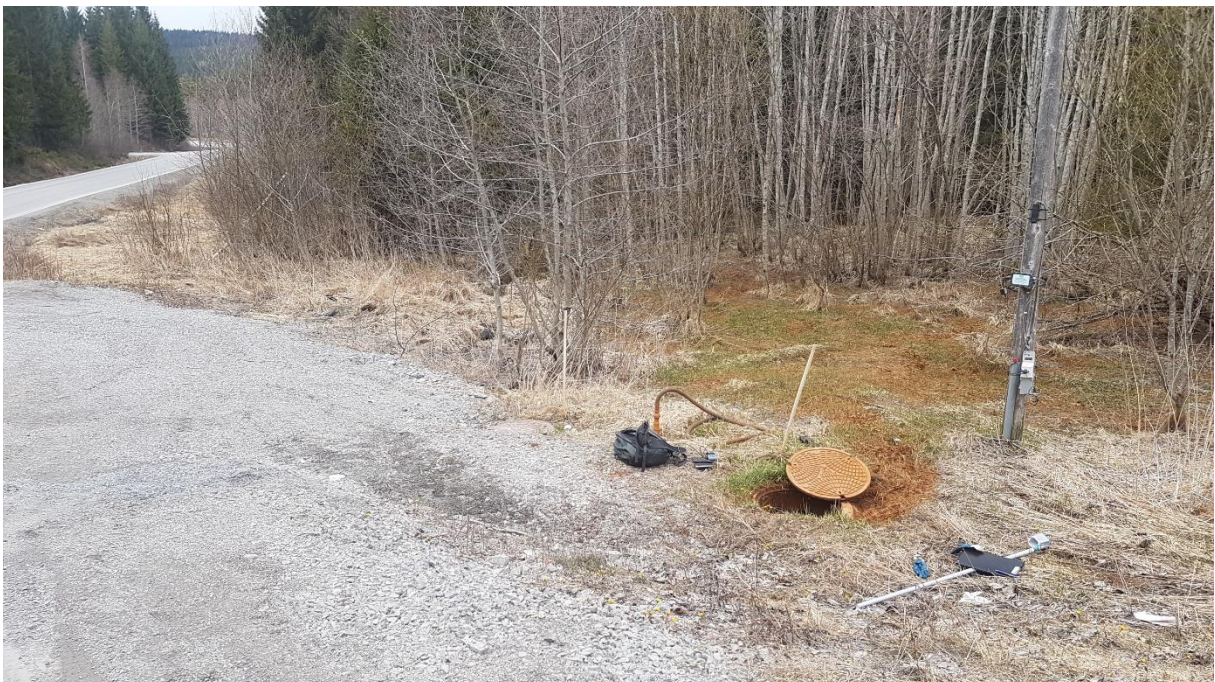
Oppsamlet sigevann blir ført til kummene «Sigevannskum» og kum 45932 nedstrøms sigevannskum (se Fig. 9). Fra begge disse kummene er det observert lekkasje av sigevann (Fig. 13).

Figur 13. Kum 45932 før overføring til kommunalt renseanlegg. Brunfarge i terrenget viser at det har vært overløp av sigevann ut av kummen.

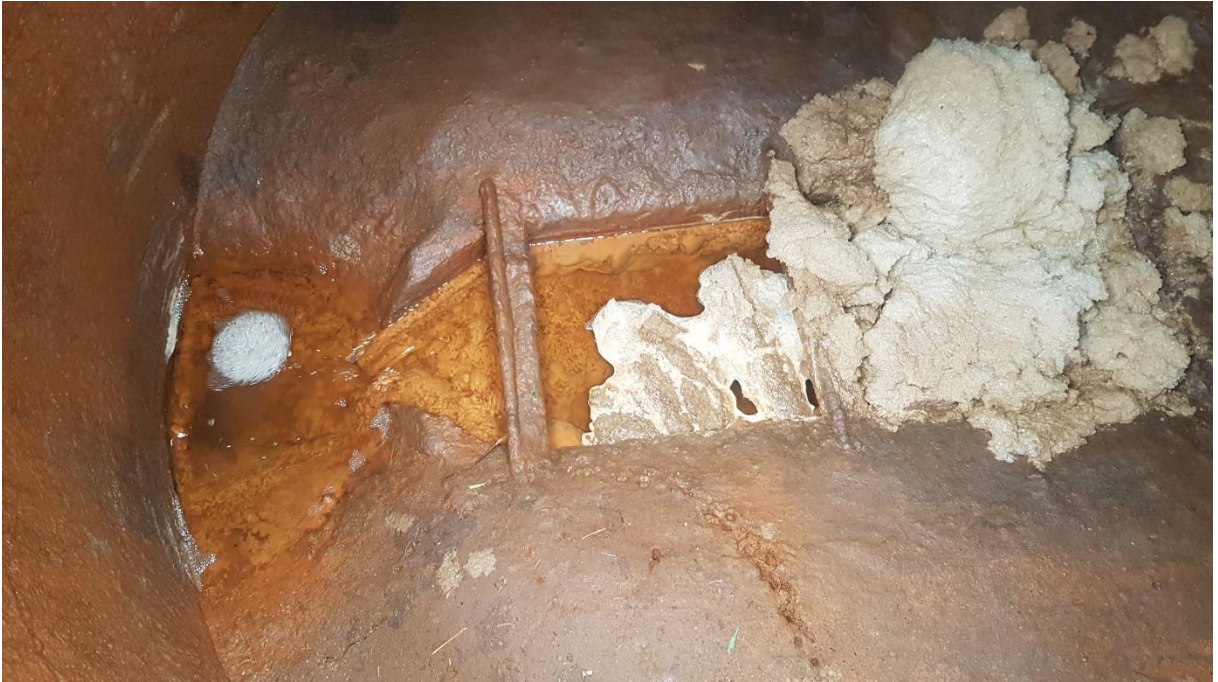
Inne i denne kummen (45932) er det utfelling av jern i sigevannsystemet (Fig. 14).

Figur 14. Kum 45932. Samlerør ut fra deponiområdet i retning kommunalt renseanlegg. Diameter på rør er 110 mm (Steinkjer kommune pers medd.). Det sees mye rustbrun jernutfelling.

Dimensjonen av sigevannsledningen er 110 mm, men fall og lengde er ukjent, men det synes klart at kapasiteten er for liten. Ved estimert middelvannføring skulle en åpen 110 mm ledning ha kapasitet til å ta unna vannet, men kapasiteten blir for liten i perioder med mye vann og en periode etter siste rensing av ledningen.

Det er så langt kun antagelser om kapasitet til sigevannsledningen. Det anbefales at det gjøres en sjekk på hva forventet kapasitet til vannledningen er og å få frem kostnadsestimat for legging av ny og større vannledning eller pluggkjøring for å øke kapasiteten noe.
