# Mudring, dumping og utfylling i sjø og vassdrag

## Resultater fra tilsynsaksjon i 2023

Oppsummering av resultater fra tilsynsaksjon ved prosjekter med mudring, dumping og utfylling i sjø og vassdrag i 2023. Summary of results from a inspection campaign in projects with dredging, dumping and filling in seas and waterways in 2023.

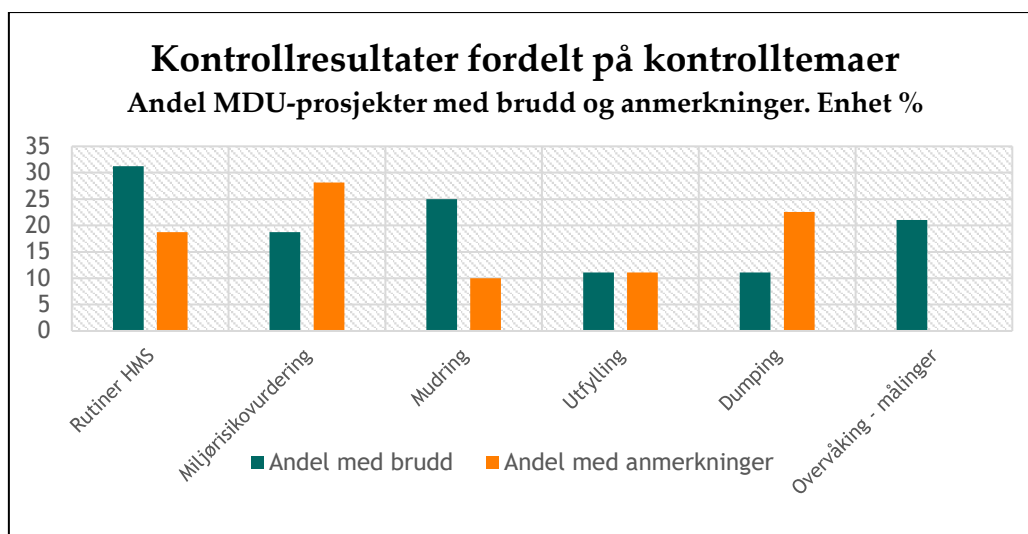
**Figur 2**

Figur 2 viser at det for 25 %, dvs. 5 av 20 MDU-prosjekter med mudring, ble avdekket brudd. Figur 4 viser at det var flest mangler på rutiner og ansvar (15 %), utførelse av mudringen (10 %) og kontroll med muddermassene og utstyr (10 %).

Oversikt over andelen av brudd og anmerkninger (forbedringspunkt) fordelt på tilsynenes hovedkontrolltemaer

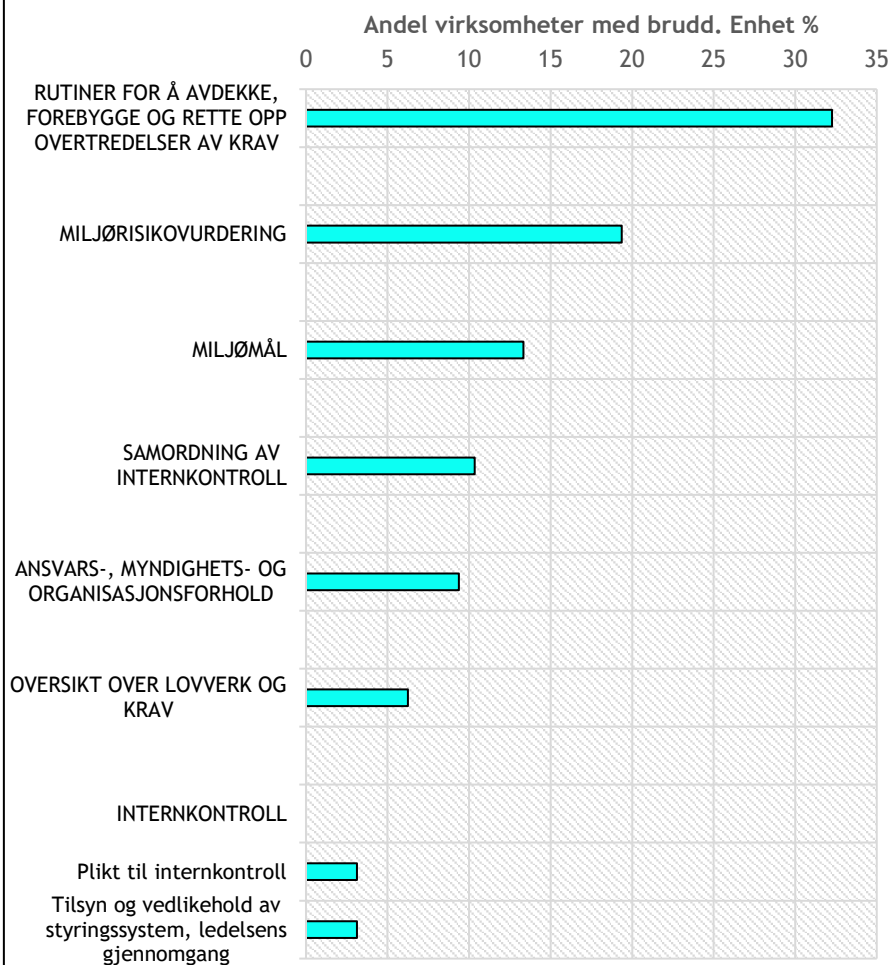
**Figur 3**

I omtrent en tredjedel (31%) av de kontrollerte MDU-prosjektene hadde de ansvarlige ikke utarbeidet tilstrekkelige rutiner. Manglene gjaldt i hovedsak at rutinene ikke var dokumenterte. Internkontrollforskriften krever skriftlige rutiner. De fleste manglene var i prosjekter med mudring og rutiner for loggføring av massene som er mudret, dumpet eller benyttet til utfylling.

Tilsynene avdekket brudd på kravene til miljørisikovurderinger i 20 % av de 33 kontrollerte MDU-prosjektene.

Oversikt over andelen brudd fordelt på kontrolltemaet internkontroll i tilsynsaksjonen

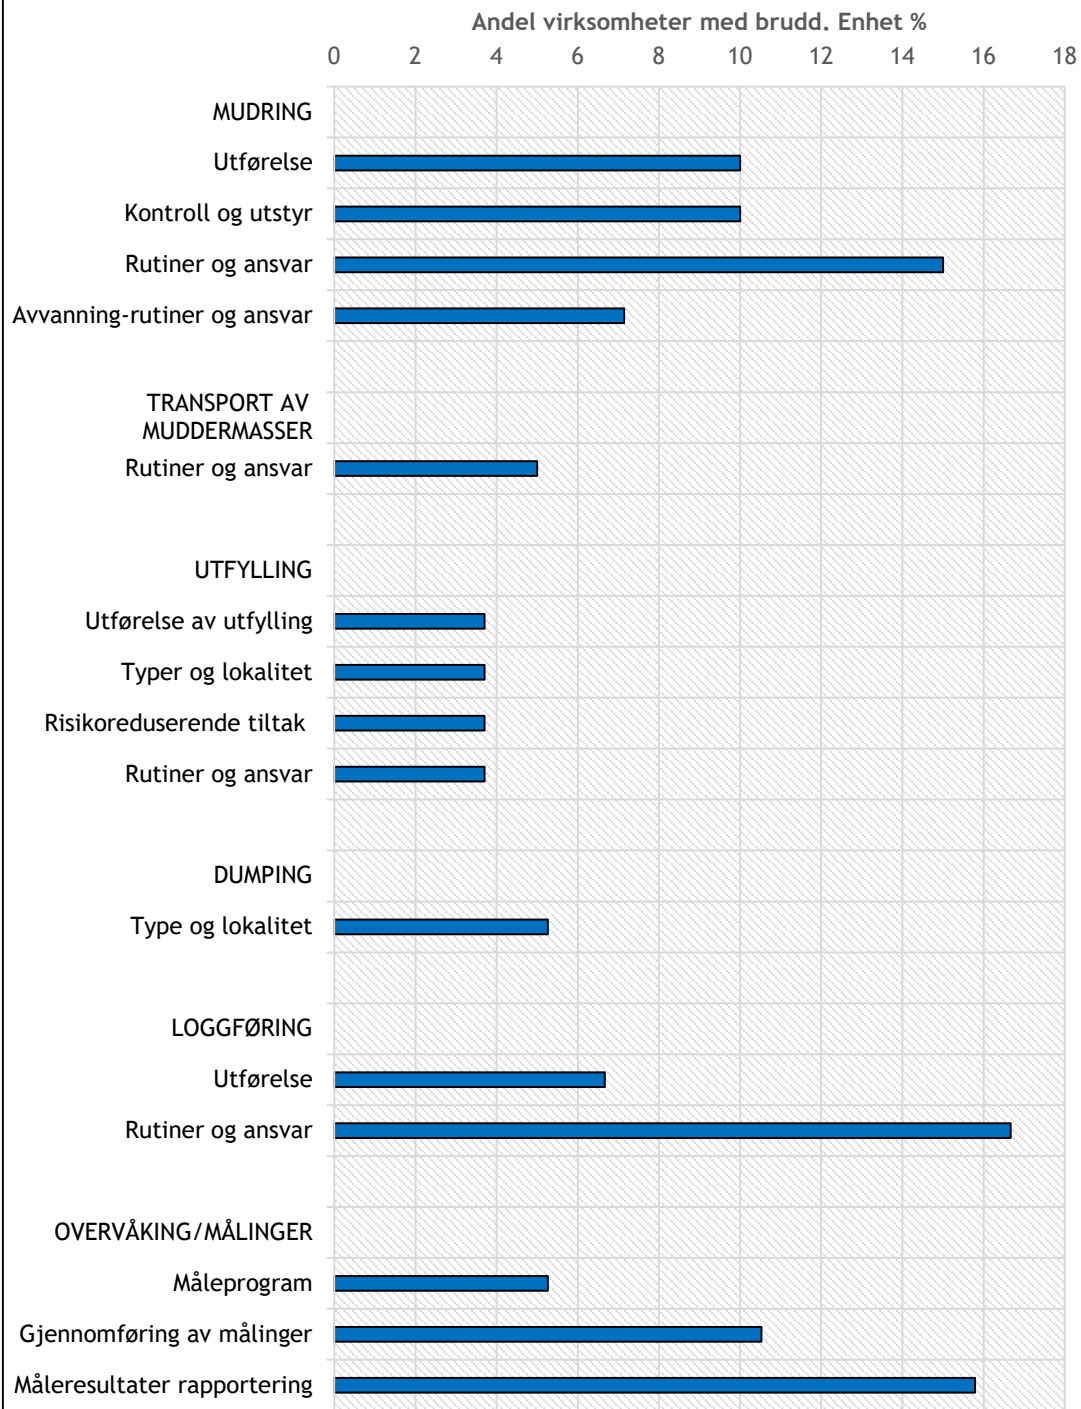
**Figur 4**  
Oversikt over andelen brudd fordelt på kontrolltemaene mudring, dumping og utfylling i tilsynsaksjonen

Det ble avdekket brudd i bare ett av de 9 prosjektene som omfattet dumping. Bruddet gjaldt at overskuddsmasser fra mudring ikke ble dumpet i samsvar med tillatelsen.

I de 27 prosjektene med utfylling av masser ble det avdekket brudd i tre av dem. Statsforvalteren vurderte bruddene som alvorlige i to av prosjektene, se avsnitt om alvorlige brudd.
