► **Ørin nord**

Skredfarevurdering

Oppdragsnr.: 5194362 Dokumentnr.: RIG-05 Versjon: J01 Dato: 2022-05-05

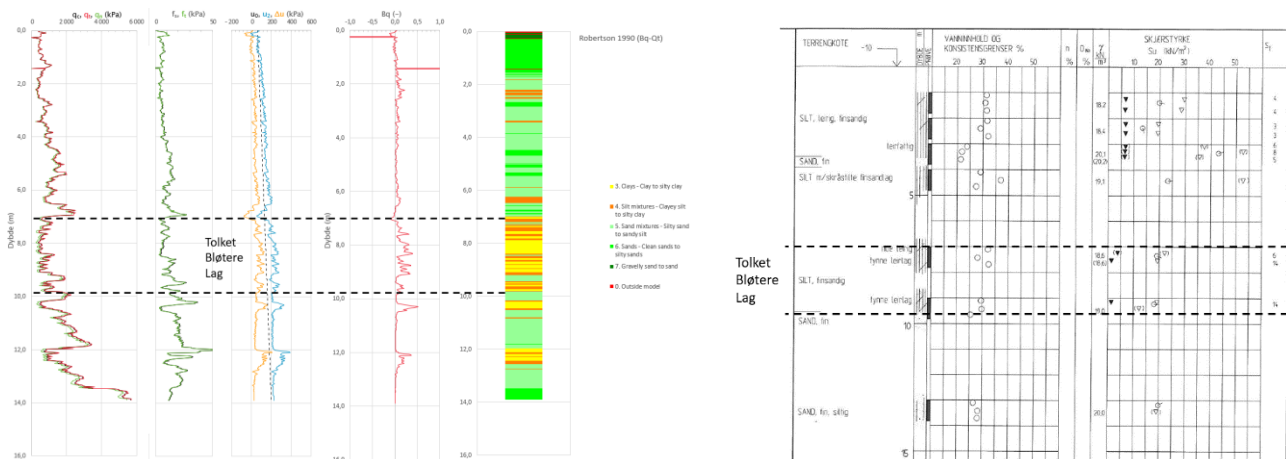
Figur 6 Tolkning av bløte lag i bp. NO21-1

Fra CPTU og prøven er det tolket et bløtere lag med poretrykksrespons fra ca. 7,1-9,8 m, se figur 6 og 7. I dette laget minker spissmotstanden og det er en poretrykksrespons. Tolkingsdiagrammet Robertson 1990 Bq-Qt tolker også dette som silt og leire. Prøveserien i MC-1 bekrefter også at det er tynne leirlag i denne dybden.

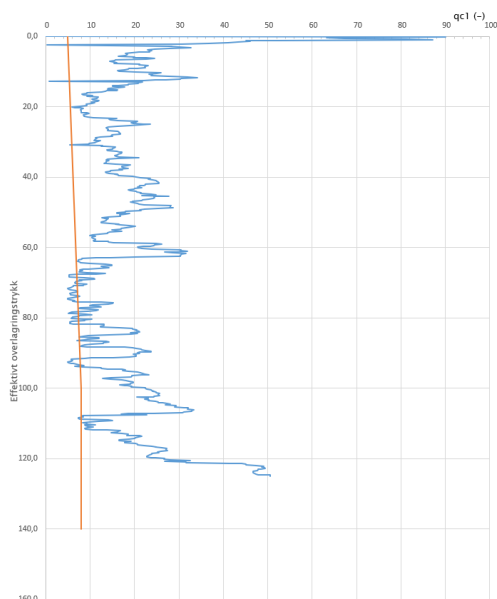
Figur 7 Tolkning av bløte lag i bp. NO21-1

Det er også vurdert om det kan være flyteskredmateriale, og det er mulig kontraktiv oppførsel i de samme dybdene. I figur 7 er vertikal effektivspenning før brud vist på y-aksen og normalisert CPTU spissmotstand q_{c1} på x-aksen. Den orangelinje i figuren er et skille for mulig kontraktantoppførsel. Hvis q_{c1} er lavere enn grensa er det mulig kontraktantoppførsel. Det er kun tatt med den mest konservative modellen av Slade and Hewitt (1989).

Tolkningen indikerer mulig kontraktantoppførsel fra ca. 7-10 m dybde.

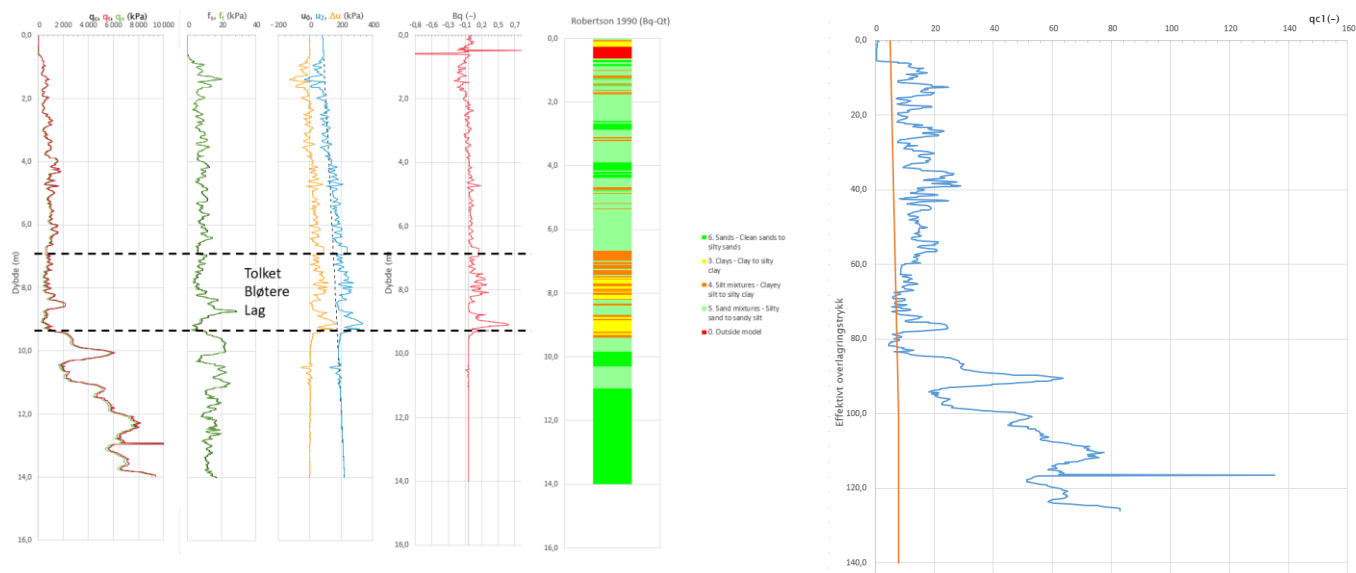
Figur 8 Tolkning av bløte lag og flyteskredmateriale i bp. NO21-3

I CPTU NO21-3 er det tolket et bløtere lag fra ca. 7-9,5 m. I dette laget ser man en noe avtakende spissmotstand og poretrykksrespons. Jordartstolkning indikerer også silt og leire ved denne dybden. Ved den samme dybden indikerer også tolkningene at det er mulig kontraktantoppførsel.

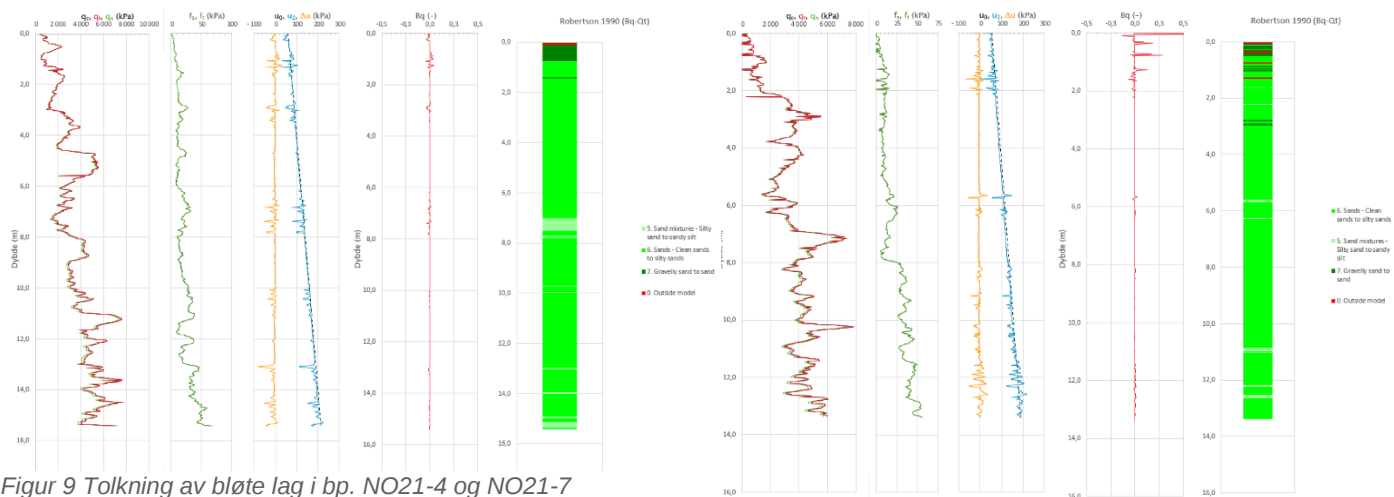
Figur 9 Tolkning av bløte lag i bp. NO21-4 og NO21-7

I NO21-4 og NO21-7 er det ikke noe lag som responderer på poretrykksoppbygging, se figur 9. Jordartstolkning viser sand- og siltmateriale. Det er heller ikke antydning til kontraktantoppførsel.

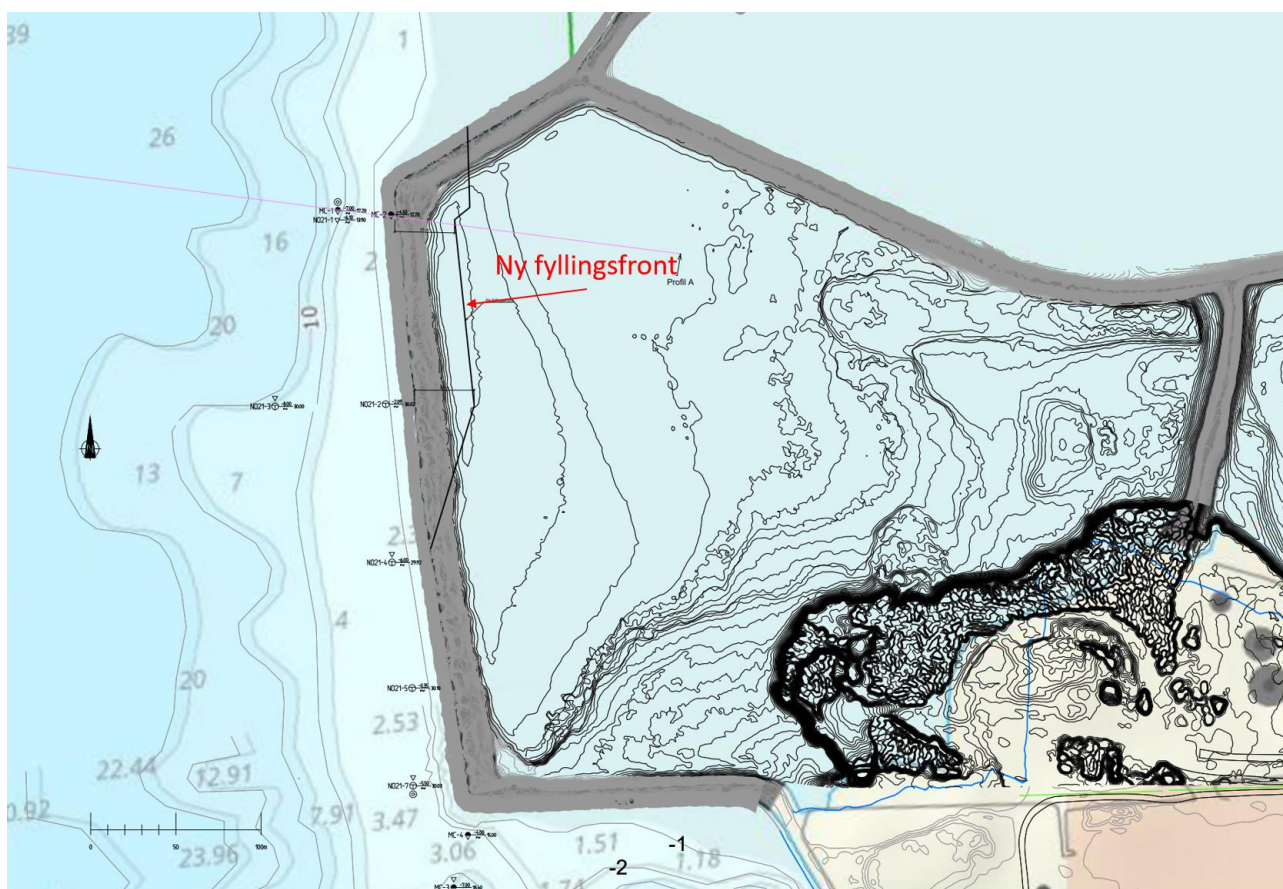
Figur 10 Ny fyllingsgrense mot sjøbunnskråningen

Med dette tiltaket står fremdeles sjøbunnskråningen med noe lavere sikkerhet enn kravet. Men eventuelle utglidninger her vil ikke gripe inn til ny fylling. Siden det ikke er udrenerte materialer ved ny plassering, er effektivspenningsanalysen dimensjonerende lokalt.

For å oppnå tilfredsstillende sikkerhet for ny fylling må den flyttes 35 m fra sjøbunnskråningen, se figur 10. Streken i figur 10 er en ytre begrensning for ny fyllingsfront.

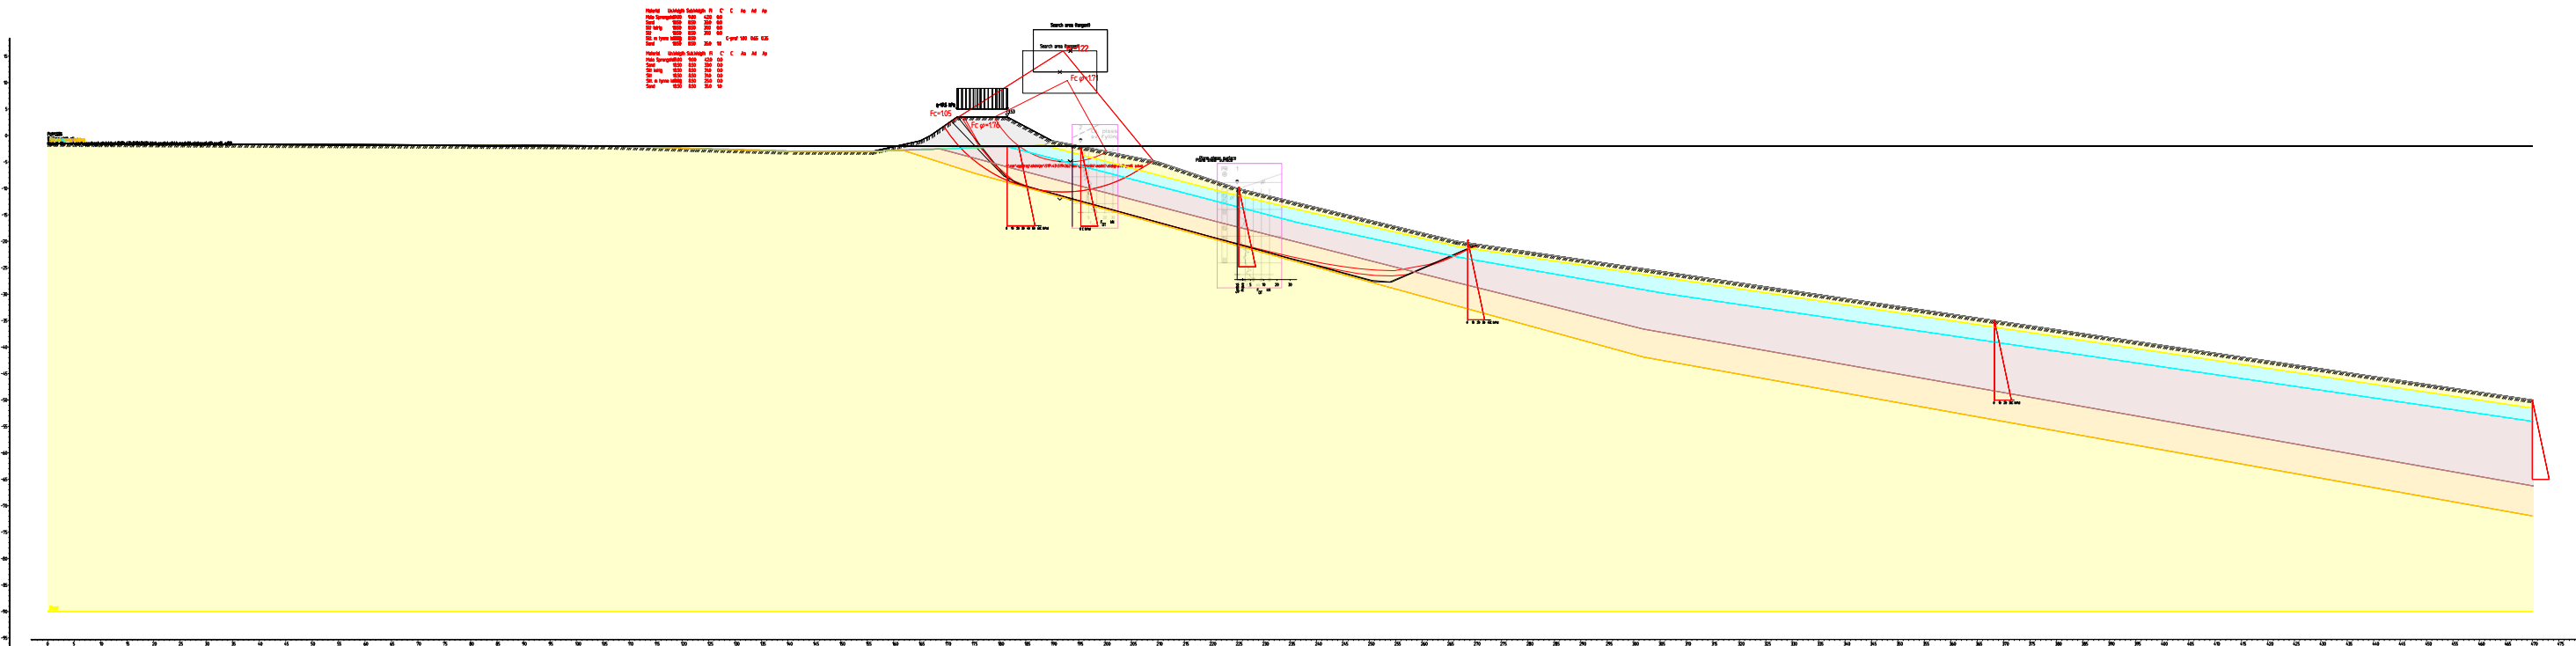
Verdal kommune	Målestokk (gjelder A1)	1:200
Ørin nord		
Stabilitetsberegning Profil A Dagens situasjon		
Norconsult	Oppdragsnummer 5194362	Tegningsnummer V300
	Revisjon J01

Stabilitetsberegningene viser at sjøbunnskråningen inkludert dagens fylling har for lav sikkerhet.
