Rapport etter tilsyn med Franzefoss Gjenvinning AS avd. Eide

Kontrollnummer: 2022.054.I.SFVL

Denne rapporten gjelder resultatet fra inspeksjon ved Franzefoss Gjenvinning AS avd Eide (heretter Franzefoss) 31. august og 1. september 2022. Rapporten blir sett på som endelig dersom vi ikke får tilbakemelding om faktiske feil innen to uker etter at rapporten er mottatt.

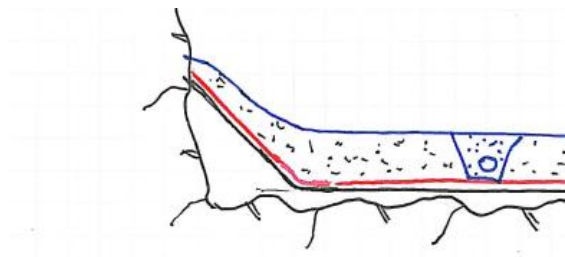
Ved tilsynet var deponiområdet nylig utvidet, og det var lagt ny duk i bunnen av deponiet. Det var ikke dokumentasjon på om valgt løsning for bunntetting tilfredsstillende kravene til best tilgjengelig teknologi. Vi stiller særlig spørsmål ved om avslutningen mot fjellsidene er god nok, se skisse under som ble sendt inn i forbindelse med søknad om unntak for dobbel sidetetting. Her er det vist at bunntettingen skal avsluttes noe opp på sidene slik at det blir et traue. Vi stiller også spørsmål ved om dreneringslaget er minst 0,5 meter på hele området slik det er krav om i avfallsforskriften kap. 9. Det var ikke lagt sigevannsrør i drensmassene, men sigevannet rant fritt og en del av drenslaget var vasket vekk.

I søknad om utvidelse av deponiet mottatt i 2007, og som var grunnlag for at det ble gitt unntak for dobbel sidetetting (notat fra Multiconsult), ble det opplyst at det var planlagt å etablere en grunnvannsbarriere i form av injeksjons/tetteskjerm med dybde på minimum 5 meter i foten av deponiet der sigevannet samles. Det er uklart hvordan dette er fulgt opp ved utvidelse av deponiområdet.
