## *Utvalgte kulturlandskap Jomfruland-Stråholmen - Registrering av verdifulle kulturelementer på gårdsanleggene på Jomfruland*

### **Innledning**

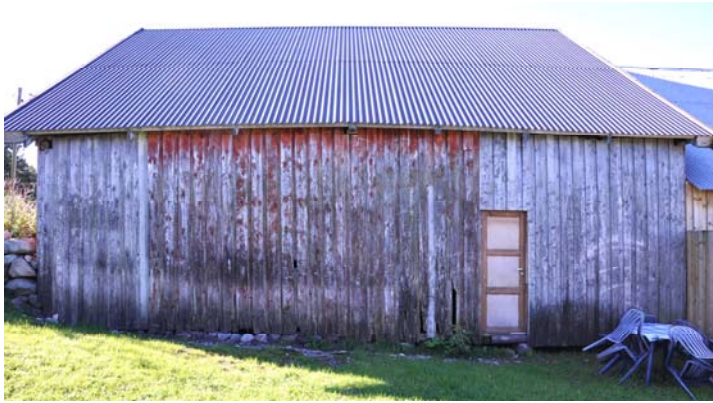
Låven har platetak som er godt vedlikeholdt. Det er ikke takrenner på låven, og dermed blir det ekstra fuktbelastning på nederste del av kledningen og påfølgende råte. Her bør kledningen skiftes ut før det blir skader i bunnsviller, og det bør vurderes å montere takrenner.

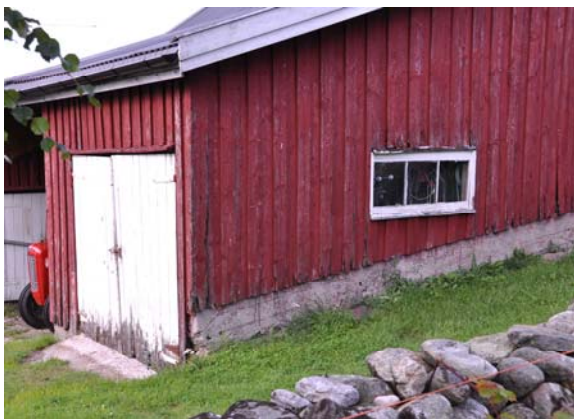
Det er også råteskader i kledningen på redskapshuset, både nederst mot grunnmuren og over vindusbrett. Også porten har råteskader på den nederste delen. Her er årsaken trolig en blanding av dårlig materialkvalitet og manglende overflatebehandling. Ved bruk av hurtigvokst virke settes det større krav til malingen som barriere mot nedfukting. Kledningen bør også her skiftes, og den kan med fordel males med komposisjonsmaling.

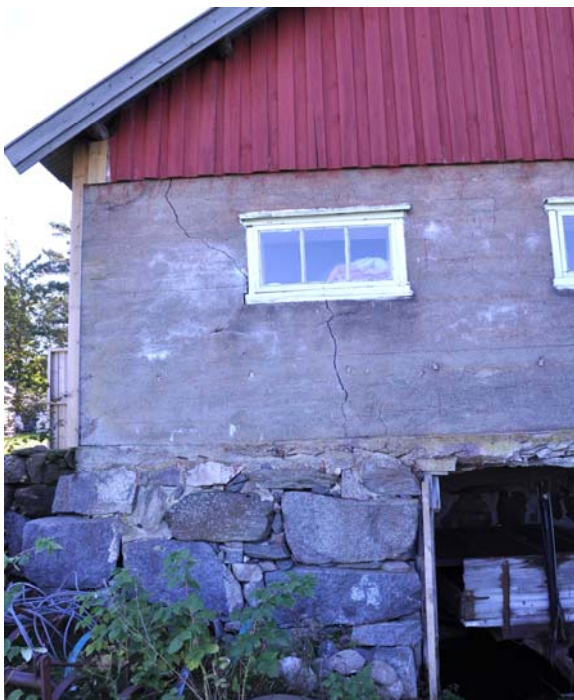
Det er en gjennomgående sprekk i betongveggen til fjøsen som trolig skyldes setninger i grunnmuren. Fjøsgulvet er støpt i betong, men armeringen har rustet og ført til avskalling av betong. Hvis dette får utvikle seg videre vil gulvet til slutt svikte. Det er såpass mye skade over kjelleråpningen at sikkerheten bør vurderes av fagkyndige.

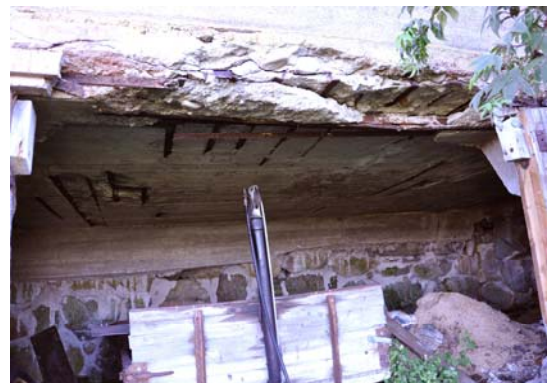
Det blir et kostnadsspørsmål om betongen bør rehabiliteres eller om hele betonggulvet fjernes og erstattes med en annen konstruksjon. Dette må sees i sammenheng med bæring for betongveggene som ser ut som de er støpt ovenpå golvplaten. Siden fjøsen ikke lenger brukes til husdyrhold er det heller ikke de samme kravene til fuktbestandighet i golv- og veggkonstruksjonene. Hvis det blir for kostbart å utbedre betongen kan det alternativt legges inn tregulv og trevegg med samme utførelse som låven forøvrig.

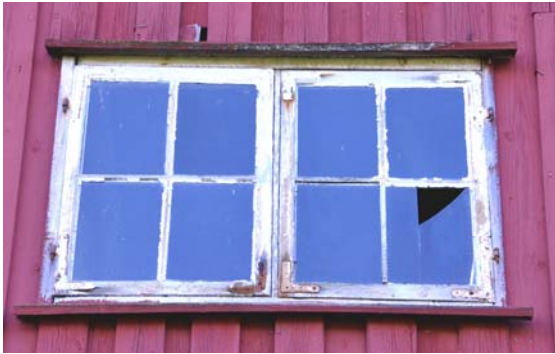
Vinduene i låven trenger vedlikehold for å forebygge råteskader. Løst kitt skrapes bort, brukket glass skiftes ut og vinduene kittes opp på nytt før de males, fortrinnsvis med god linoljemaling (f.eks. Ottosson).

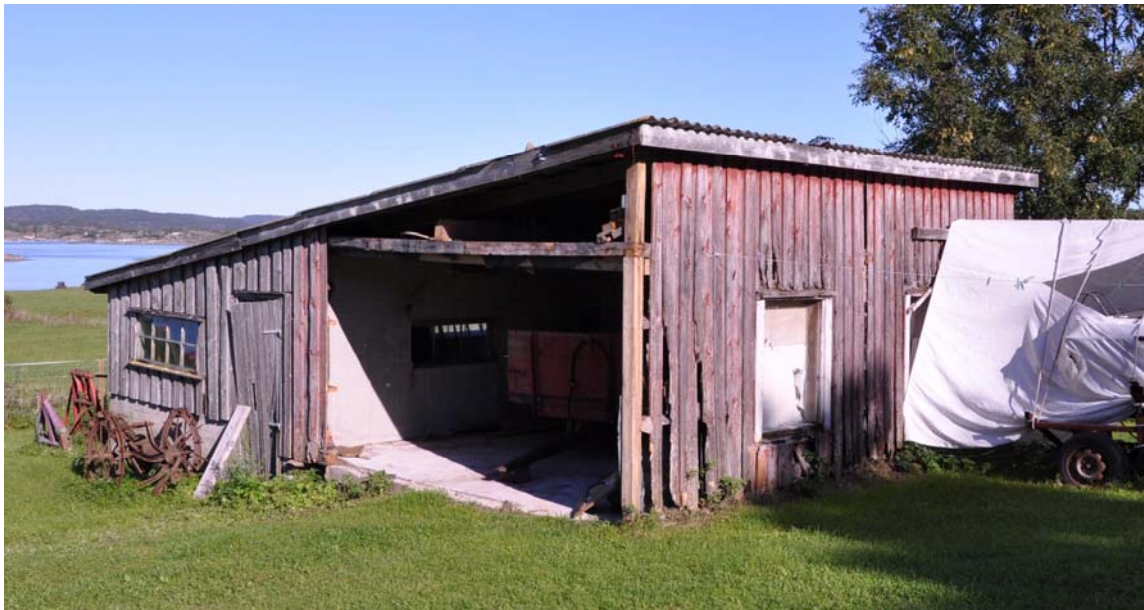
Hønsehuset er i tildels svært dårlig forfatning, og utbedring av skadene blir en omfattende oppgave som vil medføre betydelig utskifting.

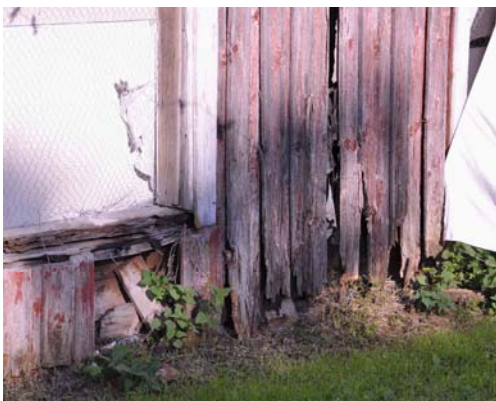
Ytterkledningen er meget dårlig på hele fjøsbygget, og gamle vinduer er delvis demontert og åpningene blendet med platekledning fra innsiden.

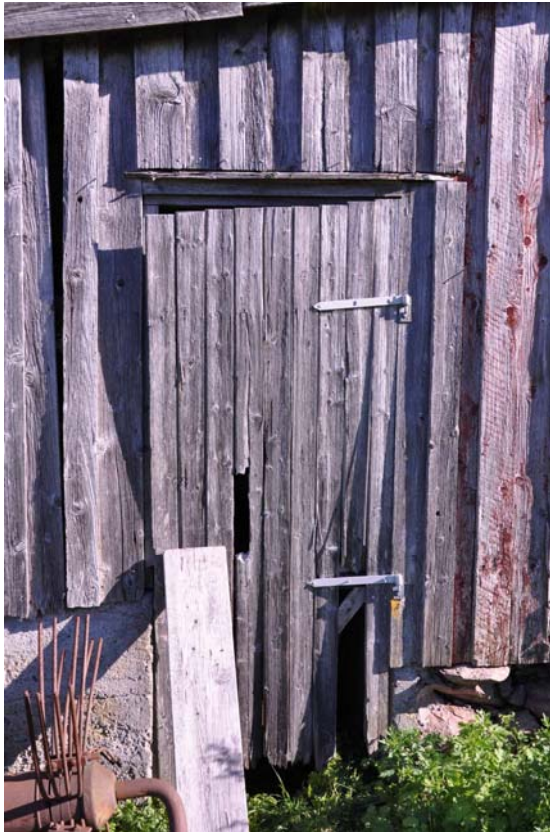
Disse bildene viser omfanget av bygningskadene. Døren til fjøsen er så dårlig at den ikke lenger henger sammen. På det nordøstre hjørnet er det råteskader og billeangrep i både kledning og bærekonstruksjon.

Utbedring av disse veggpartiene vil medføre full utskifting av alle materialene.

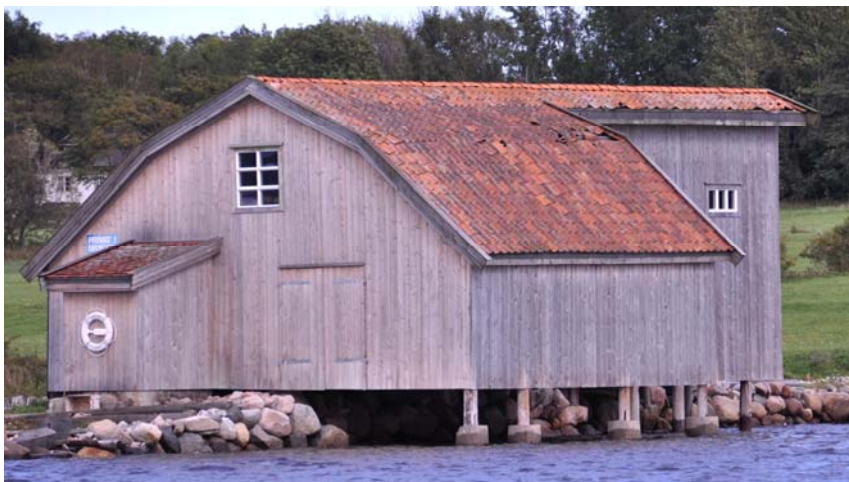
Båthuset ble restaurert i 2006, og er i fin stand. På vindutsatte steder har enkelte takstein blåst av taket, først og fremst på knekken på mansardtaket mot syd. Det bør vurderes å bruke festeclips for å holde stein på plass i randsonene, eventuelt bore hull og feste steinen i lektene med skruer.

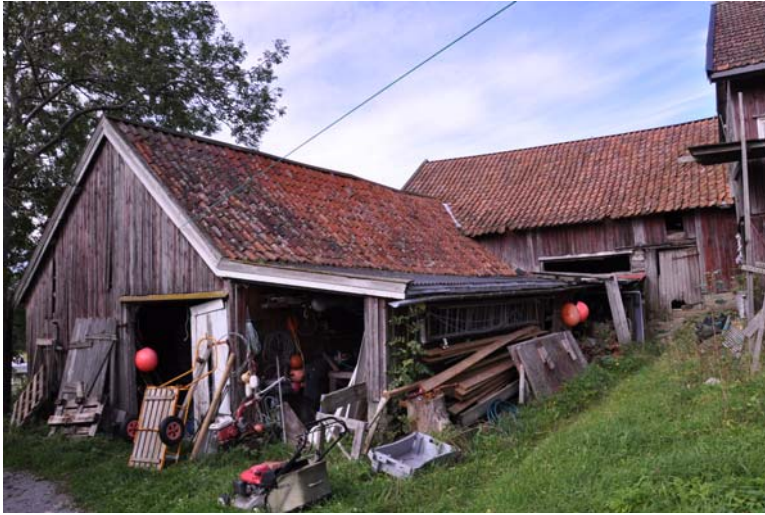
Fjøsene har omfattende råteskader i veggkonstruksjonen. Dette er delvis reparert ved oppmuring av Lecamur som erstatter tømmer. På uthusene er det tørkesprekker og noen råteskader i kledningen, og noen kledningsbord har løsnet sannsynligvis pga. skader i spikerslag. Takteking er delvis utbedret, men det mangler takstein en rekke steder, og det er områder med råteskader i undertaket .

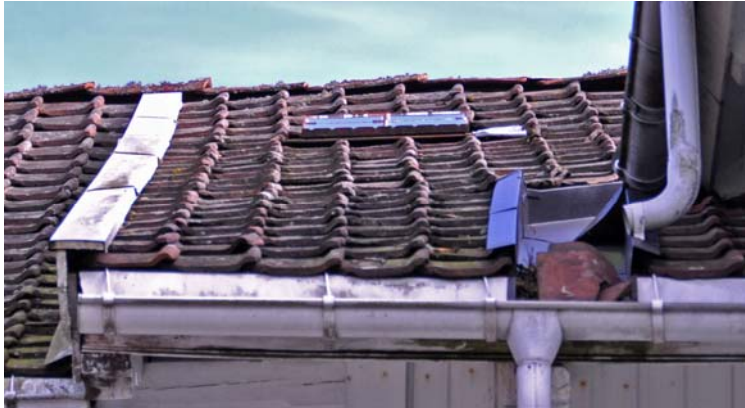
Taket på våningshuset er lagt om i 2 etapper med Ranitplater som tetteskikt på undertaket. Iflg. eieren er det i dag noen mindre lekkasjer rundt piper og takvinduer som kan tyde på at det er behov for bedre tetting av overgangen mellom platene og gjennomføringene.

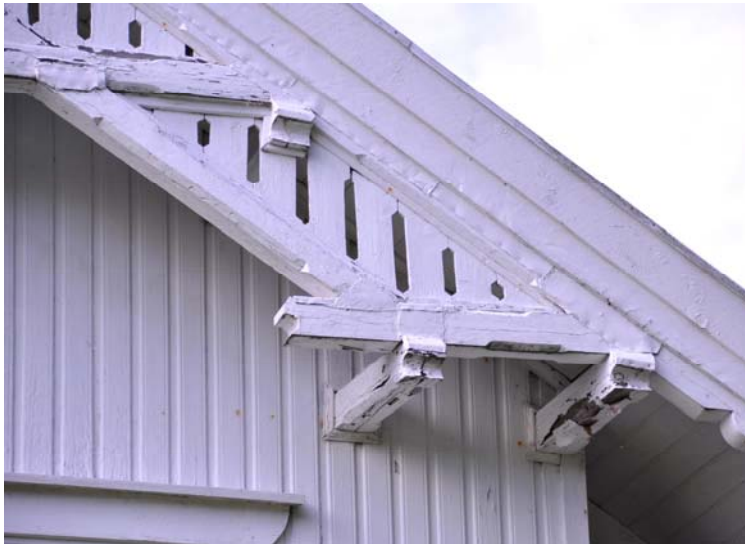
Staffasjen på den østre arken er preget av setninger som trolig skyldes svikt i den ene utkragede takåsen. Dette må kontrolleres og utbedres. Også sammenføyning av pyntesperrene bærer preg av forfall og må ettersees og eventuelt utbedres eller skiftes. Det er spikret blikkplater på den ytterste taksperrene og over sperreskjøten. Dette kan føre til at fukt stenges inne og forårsake råte i trevirket, og bør derfor fjernes. Ved eventuell utskifting må nye deler være av malmvirke for å sikre best mulig holdbarhet.

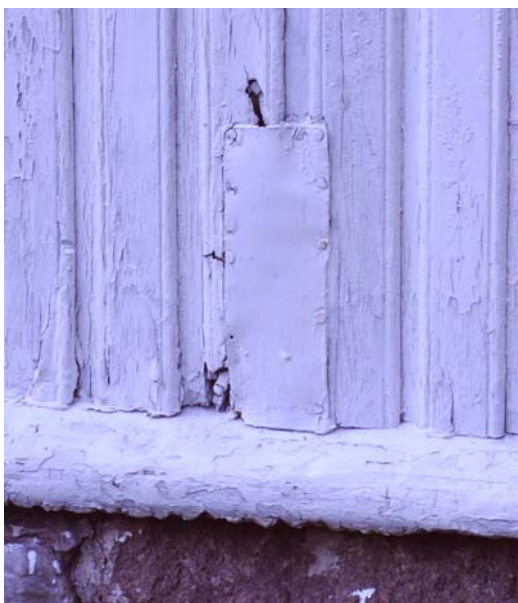
Enkelte steder er det råteskader på den gamle kledningen, og svikt i spikerslag kan tyde på at også disse må ettersees. Dette er trolig et resultat av gamle taklekkasjer som nå er utbedret, men det er viktig å kontrollere den bakenforliggende veggkonstruksjonen for eventuelle råteskader. Om nødvendig utbedres skader i konstruksjonen ved innspunsing av nytt materiale.

Flere steder på huset er det brukt blikkplater for å dekke over ulike skader. Dette er en meget uheldig løsning, og det anbefales på det sterkeste at disse fjernes og skaden utbedres på faglig vis ved innspunsing av nytt materiale eller, om nødvendig, utskifting.

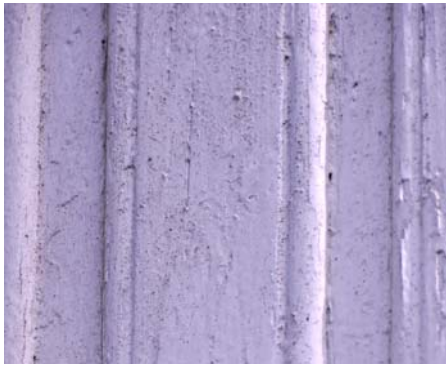
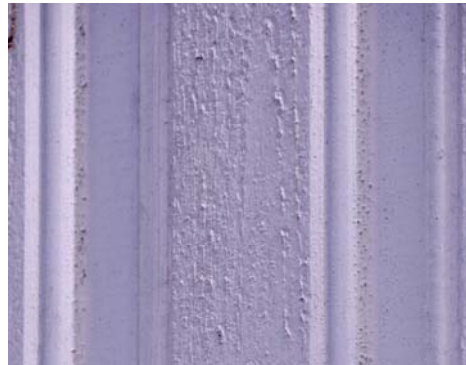
Hvis kledningsbord må skiftes ut er det viktig å bruke glatthøvlet sveitserpanel som det opprinnelige, ikke den moderne ru kledningen som på bildet til høyre.

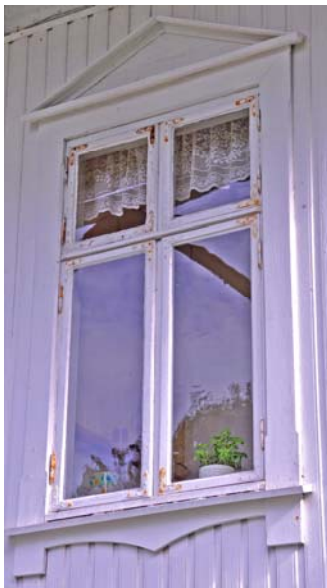
I første etasje er vinduene skiftet til moderne isolerglassvinduer med samme hovedform som de gamle, men uten detaljer som hjørnebeslag, dryppnese på losholten og sveitserhengsler med ”spyd”. Videre har de nye vinduene aluminiums glasslist, utvendige stormkroker og helt slett glass, i motsetning til det litt ujevne glasset i de gamle vinduene.

Det står flere originalvinduer i 2.etasje, og disse bør utbedres fremfor skiftes. Alle metallbeslag renses for maling og behandles med rustforebyggende primer før de males opp med samme maling som vinduene. Hvis kitt er uttørket eller oppsprukket må det fjernes, kittfalsen renses og grunnes før det settes på nytt oljebasert kitt. Dette må tørke en uke eller to før det overmales, og det er viktig at det males ca 1 mm inn på glasset for å forsegle overgangen mellom kitt og glass. Hvis glass må skiftes kan dette med fordel være med typen ”restover” som gir et gammelt preg.

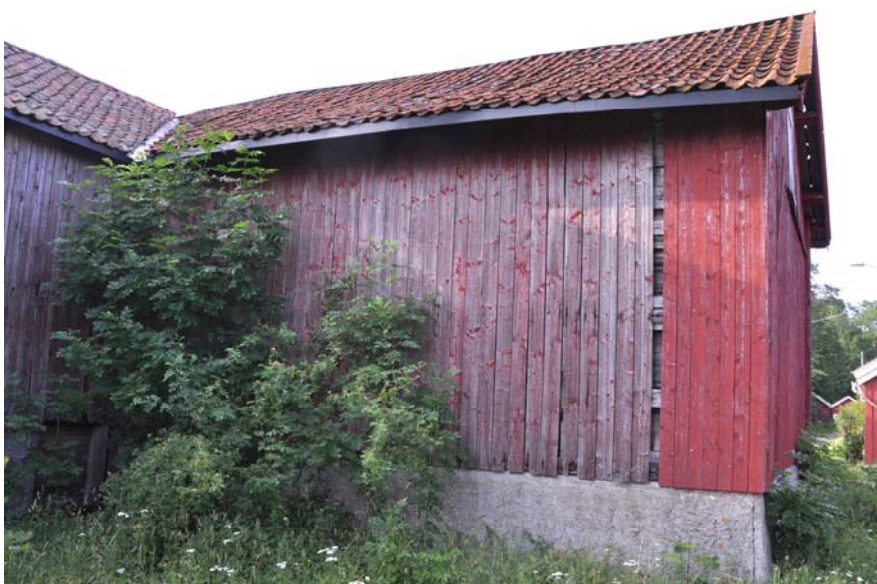
Deler av kledningen på låven er allerede skiftet, men det gjenstår noen partier med råteskadd kledning som skal skiftes. Det skal benyttes bord med ulike bredder (f.eks. en blanding av 6”, 7” og 8” bord i uregelmessig blanding).

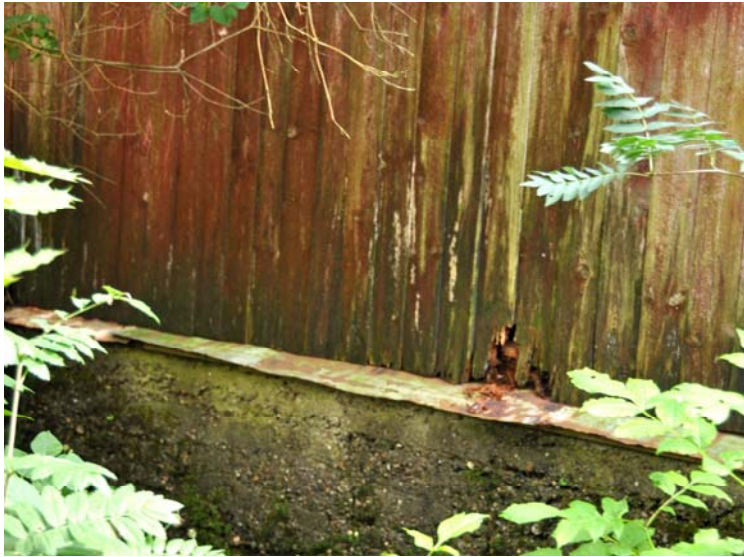
Generelt for alle uthusbygningene er at det er viktig å fjerne all vegetasjon som står innad trekledning. Dette bildet viser nordveggen på låven der syrin og askekraut har hindret uttørking av kledningen over så lang tid at den er blitt gjennområtten, og det er fare for råte også i bærekonstruksjonen.

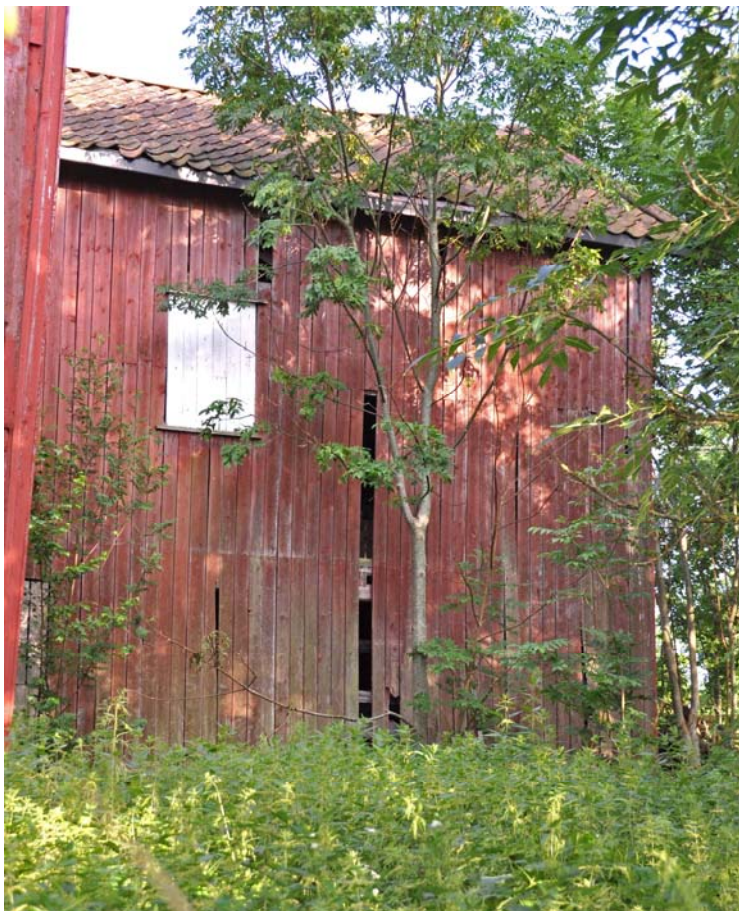
Mot vest må både kraut og trær fjernes. En del takstein har falt ned, trolig pga. grener fra treet har vaiet i vinden og dratt ned stein. Videre er det behov for utbedring av kledningen som på motsatt side av bygget.

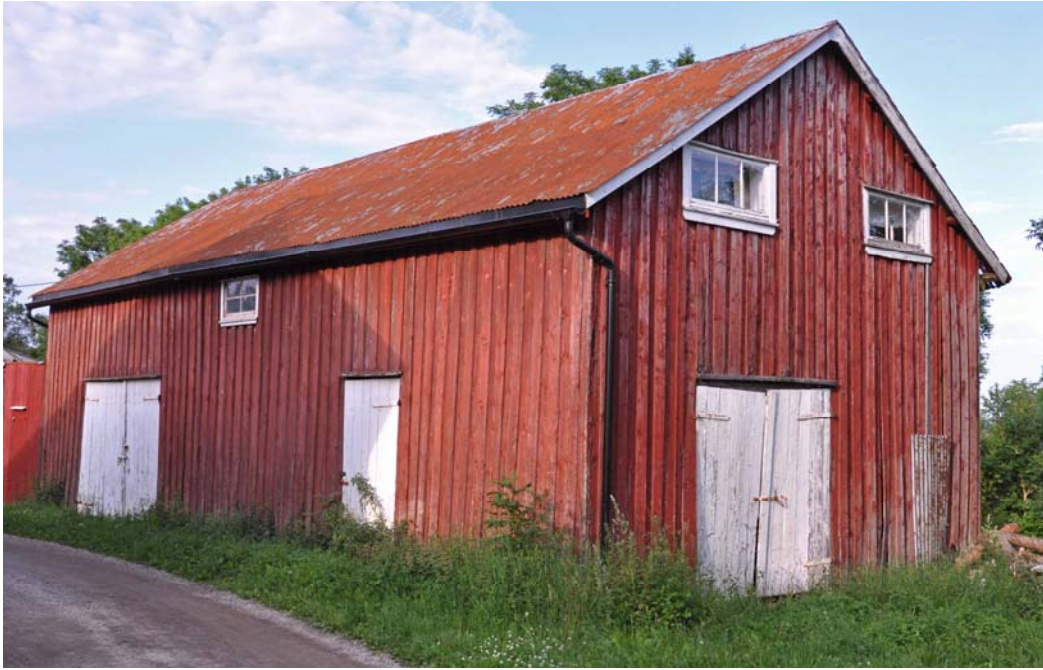
Vognskjulet er generelt litt medtatt. Det er en del råteskader i kledningen, porter og vinduer er slitte, og takplatene er rustne. Langs hovedveien står kledningen nær bakken, og tett vegetasjon medvirker til nedbryting av kledningen.

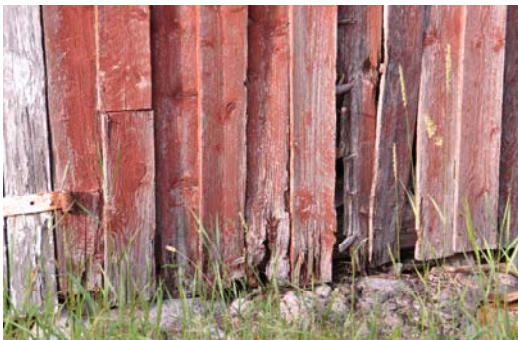
På sydgavlen er kledningen så dårlig at den må skiftes, og i tillegg må bunnsvillen kontrolleres og eventuelt utbedres.

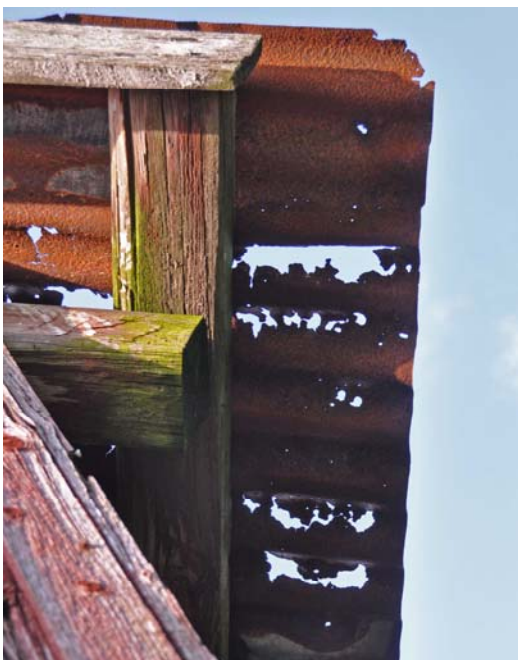
Takplatene i den sydøstre delen av taket er gjennomrustet. Her er det nødvendig med full utskifting av taket. Spikerslag/åser kontrolleres når takplatene er fjernet og utbedres etter behov. Til ny tekking benyttes galvaniserte sinusplater ("bølgeblikk") i samme dimensjon som den gamle. Vindskibord byttes også med nye bord av samme dimensjon.

Kledningen er råteskadet i den nedre enden på tilnærmet hele den bakre langveggen. Erstatningskledning kan skjøtes inn på passende spikerslag over grunnmuren for å unngå å skifte hele veggen. Det bør vurderes å montere takrenne på baksiden av bygget for å hindre nedfukting av kledningen ned mot grunnmuren.

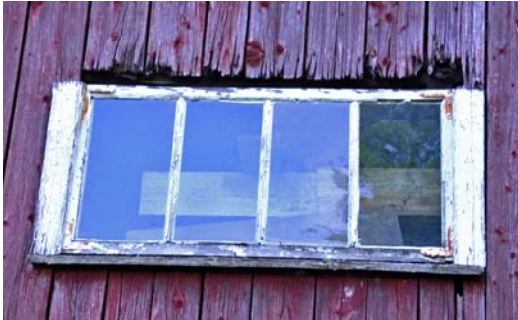
Vinduene på vognskujlets østvegg mangler vannbrett, og kledningen er råteskadet over der brettet har stått. Begge skader kan sees i sammenheng med vannbelastning grunnet mangel på takrenner. Nye vannbrett monteres samtidig med ny kledning, og vinduene repareres med nytt glass der det mangler og ellers nytt kitt og linoljemaling.

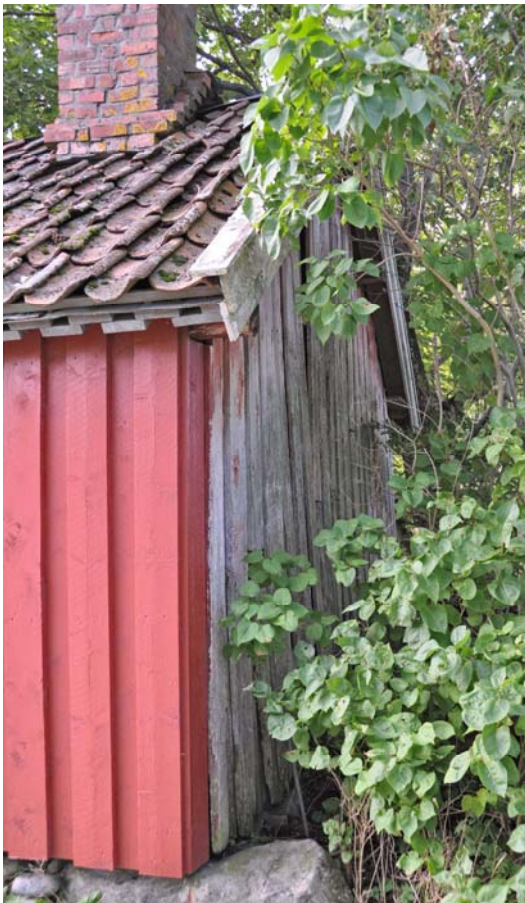
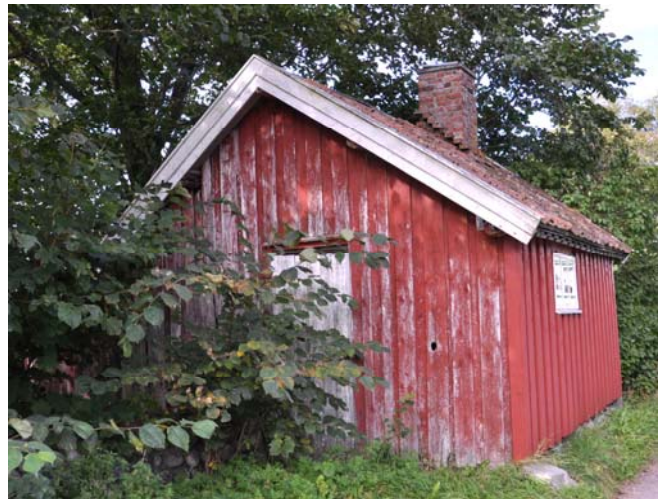
Taket på smia er utbedret, men det er en del gamle råteskader i kledningen på bakveggen og gavlene. Her vil det være en fordel å kun skifte de bordene som er så dårlige at de ikke lenger kan brukes. Der maling mangler eller er nedslitt må kledningen stålborstes før den males med samme maling som er brukt på langveggen mot veien.

Vegetasjon langs veggene må ryddes bort for å unngå nye råteskader.

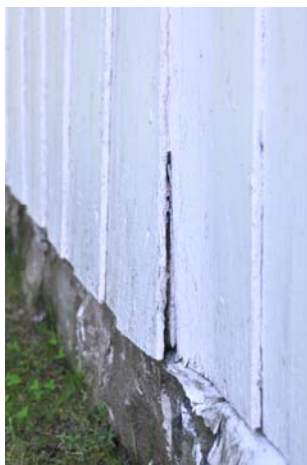
Husets kledning er stortsett i bra forfatning og må ikke skiftes. Midt på husets nordvegg er det en mindre utbuling på kledningen som forårsaker noe sprik (se bildet). Her bør 2-3 kledningsbord demonteres forsiktig for å inspisere bakenforliggende tømmer for å finne årsaken til kulen. Hvis det ikke er noen opplagte skader i tømmeret monteres kledningsbordene.

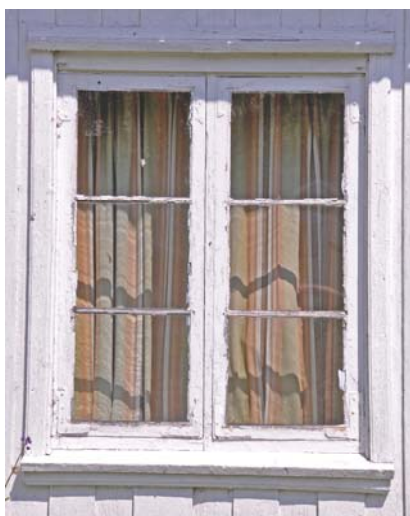
Vinduene trenger en omfattende restaurering, men ingen er i så dårlig forfatning at de må skiftes. En full restaurering må gjøres av fagfolk for å unngå skader på gammelt glass og beslag.

I prinsipp skal uttørket kitt fjernes og erstattes med nytt kitt. Beslag som har løsnet fra treverket må tas av og treverket underrenses og eventuelle råteskader i spiker-/skruer hull spunes. Beslag renses for maling og løs rust, varmes med blåselampe og dypes i linolje. Ved monteringen av beslag på linoljegrundet treverk kan ujevnheter fylles ved at beslaget legges i et tynt lag med linoljekitt før det skrues på plass. Rammene justeres i karmen før de males med linoljemaling.

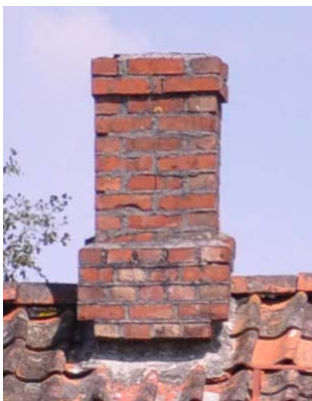
Pipe kontrolleres for skader nedover i pipeløpet. Over tak ser pipen ut til å være i ganske god forfatning, og det bør være tilstrekkelig å spekke fugene på nytt. Det kan vurderes om det bør monteres en takhatt for å slippe å få regn nedover i pipeløpet. Dette bør i så fall være en type av blikk med en utforming i tradisjonell stil, f.eks. en pyramideform.

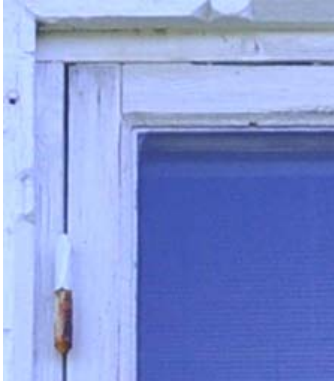
Bildet viser et utsnitt av ett av de nyeste vinduene på fasaden mot vannet. Vindusrammen har allerede løsnet i sammenføyningen, og det er tegn til forvitring av overflaten på treverket. Kittet har løsnet fra treverket flere steder og slipper da fukt inn i kittfalsen, noe som vil fremskynde råteskader. Rusten på hengslene er ikke farlig på dette stadiet, men det er skjemmende for helhetsinntrykket. Materialbruken i nye vinduer betinger at malingskiktet vedlikeholdes omhyggelig fordi materialene i seg selv har dårlige aldringsegenskaper.

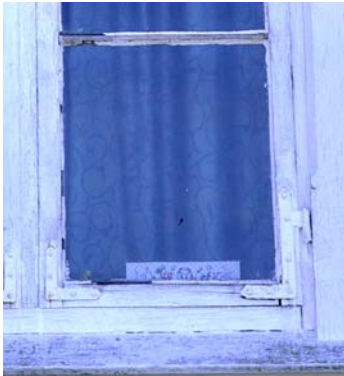
Dette gamle vinduet på samme fasade er godt over 100 år eldre enn det over, men er ikke vesentlig mer medtatt. Her har også kittet løsnet og falt av og sprossen har stått svært lenge uten maling, men utover krittning på overflaten er den fortsatt i brukbar forfatning. I vindusrammen er det skader under hjørnebeslagene som må inspiseres etter demontering av rammen. Ofte vil det være tilstrekkelig å bore opp og spunse de gamle spikerhullene der det som regel er litt råte i treverket. Rammedelene renses for løs maling og grunnes før de settes sammen igjen. Beslag renses og grunnes før remontering med skruer, og så legges det gamle glasset på plass i linoljekitt. Til slutt males hele vinduet opp med en god kvalitets linoljemaling (f.eks. Ottosson) som legges på i tynne skikt iht. produsentens anvisning.

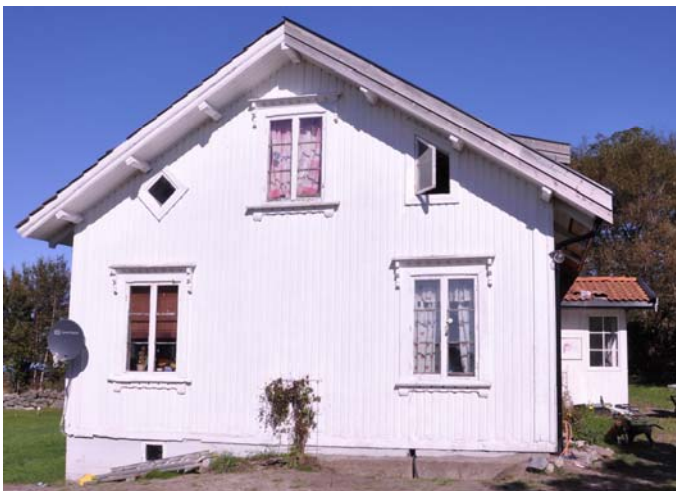
Generelt er det viktig at alt trevirke vedlikeholdes regelmessig med maling. De nye vindskiene på bildet er nå såpass forvitret i overflaten at de må stålbørstes før de males. I dette tilfellet vil det imidlertid være ønskelig å bytte ut de nye vindskiene med en kopi av de gamle, profilerte vindskiene på venstre side av bildet. Merk også hvordan enden på vindskiene skal kappes på gammelt vis. Sorte takrenner og nedløpsrør bør males hvite.

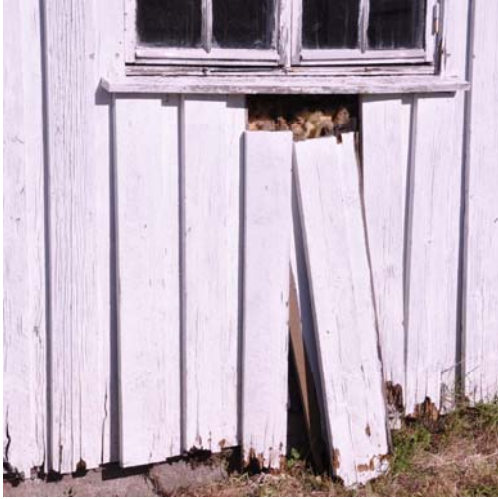
På bildet vises deler av kledning og et vindu på verkstedet. Vinduet er av nyere dato, men pga dårlig materialkvalitet er det svært medtatt etter å ha stått en periode uten maling. Også kledningen er av dårlig kvalitet med råteskader i den nedre delen av nesten samtlige bord.

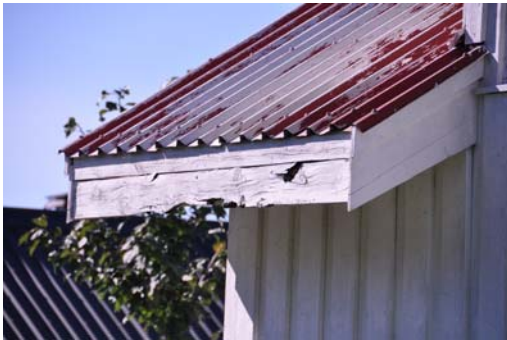
Eieren ønsker å bytte ut de avflasede takplatene med takstein. Dette bør i så fall være enkelkrum teglstein som legges på samme måte som beskrevet på våningshuset. Her er forkantbordet også råteskadet, noe som kan tyde på at det også er problemer med undertaket under platene.

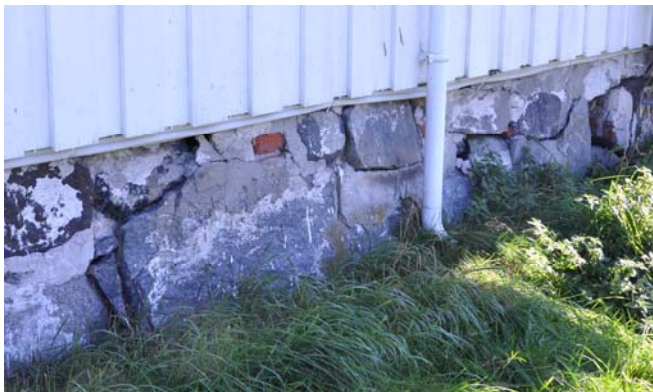
Mot vest er det noe utglidning av steiner i grunnmuren. Dette kan tyde på bevegelser i grunnen, enten forårsaket av telehiv eller av setninger i grunnmassene. Problemet forsterkes med vann fra taknedløpet. Drenering rundt huset bør vurderes, samt eget avløpssystem for takvann. I tillegg bør frostsikring av grunnen utføres med markplater rundt huset.

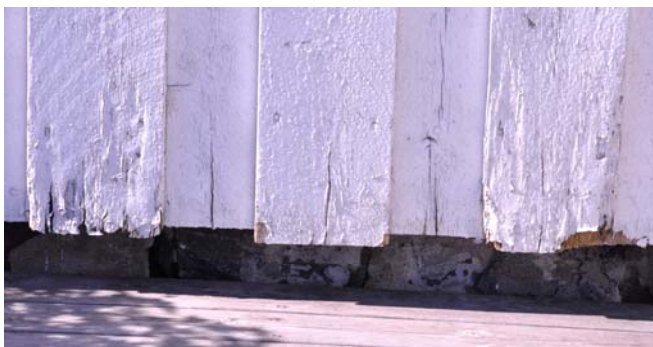
Det er råte i kledningen ganske mange steder. Dette kan skyldes en kombinasjon av for åpen malingstype, manglende/dårlig lufting bak kledningen og dårlig materialkvalitet. Problemet er såpass omfattende at det bør vurderes å skifte kledning på hele veggflater og bygge opp den nye med utlekting som sikrer god lufting. Ny kledning bør behandles med en

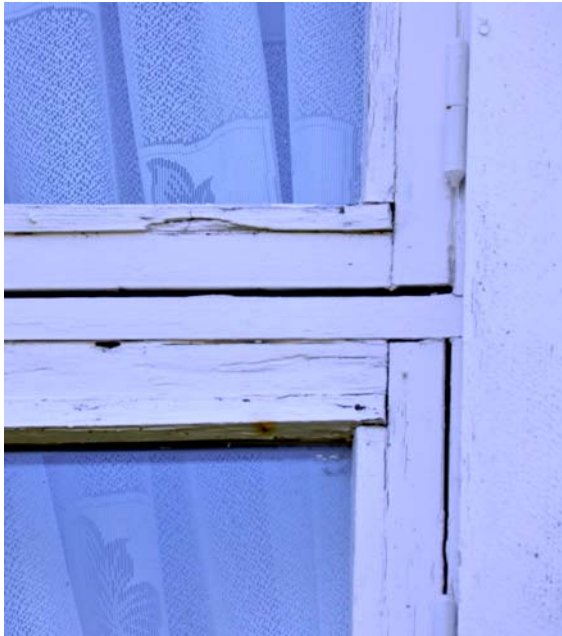
Også vinduene fra rehabiliteringen har fått råteskader, tildels alvorlige som på dette bildet der trevirket i ramtreene og glasslistene er kraftig angrepet.

Det er vanskelig å stille en sikker diagnose på hvorfor det er så omfattende råteskader på såpass nye materialer, men det er nærliggende å tenke at malingskiktet ikke har gitt tilfredsstillende beskyttelse mot et fuktig klima på Jomfruland. Problemer som dette har dukket opp i kjølvannet av bruk av tidlige plastbaserte malinger som har vært for åpne for fuktinntrenging – det er ikke kjent om slik maling er brukt her.

Igjen er skadene av en slik karakter at en del av vinduene nok må skiftes igjen. Nye vinduer bør få en grundig behandling med oljebasert maling .

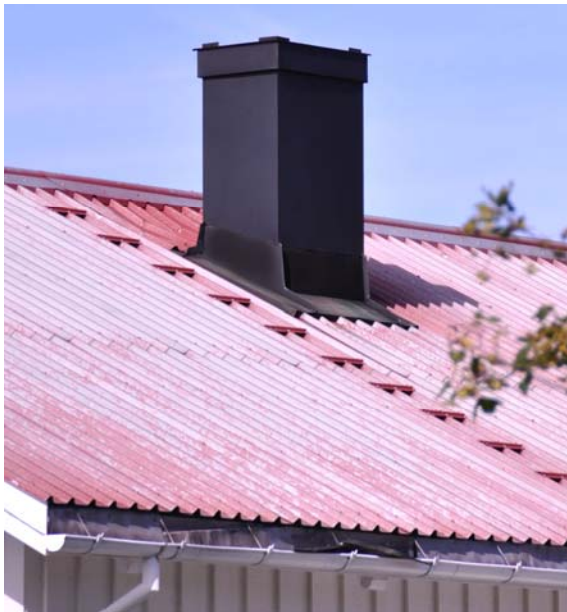
Takplatene har mistet mye av rødfargen og gir et uheldig helhetsinntrykk av eiendommen. Hvis huset tilbakeføres til opprinnelig detaljering mht. kledningstype, vinduer og staffasje vil det være naturlig å restaurere takflaten samtidig. Platene erstattes da med enkelkrum takstein tilsvarende den som ligger på den eldre delen av bryggerhuset.

Innkledning av pipen bør også fjernes hvis det er teglpipe innenfor, siden beslaget kan skjule frostskafer i pipen. Hvis det er en Lecapipe innenfor vil denne med fordel kunne forblendes med tegl og utstyres med ku og krans for å få et tradisjonelt utseende.

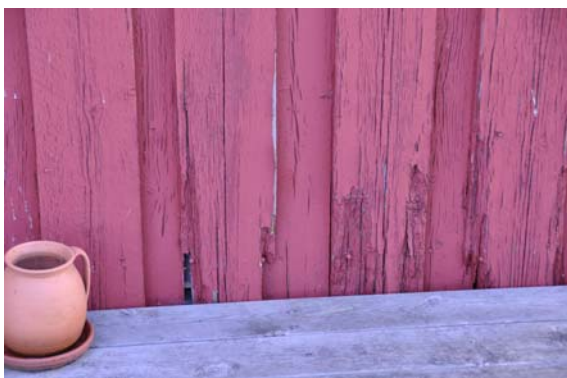
Også bryggerhuset har relativt omfattende råteskader i kledningen, både på den gamle delen og på de nyere tilbyggene som på dette bildet. På bryggerhuset er det i tillegg spor etter husbukkangrep enkelte steder på kledningen, men det er ikke kjent om dette er aktivt eller av eldre dato.

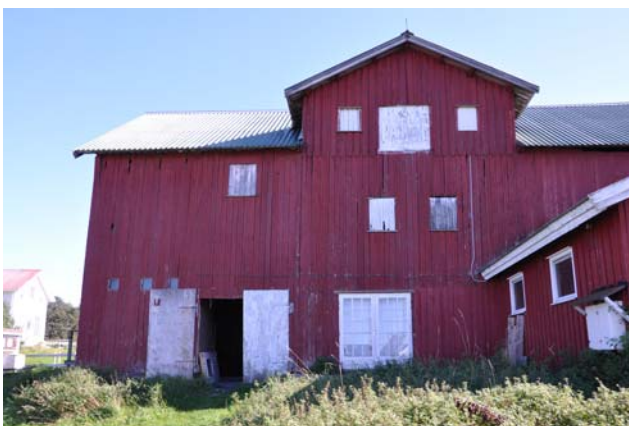
Den vestre fasaden på låven mot campingplassen har ikke større skader enn at det holder med utskifting av enkelte bord før den males opp igjen. Døren med glassfelt er uheldig for uttrykket, men har muligens verdi for bruken. Den 2-fløyede porten til venstre for denne bør justeres opp og tilpasses åpningen før den og de øvrige lukene males opp igjen. Også her bør vegetasjon langs husveggene fjernes for å unngå råde i kledningen.

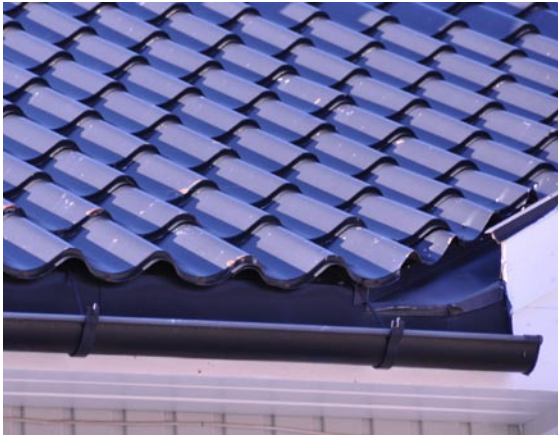
På taket ligger det taksteinsplater som har begynt å ruste på overflaten. Dette vil aksellerere i det fuktige, saltholdige miljøet på Jomfruland. Eieren er innstilt på at platene bør fjernes og erstattes med enkelkrum tegltakstein som det antas huset opprinnelig har hatt som tekking.

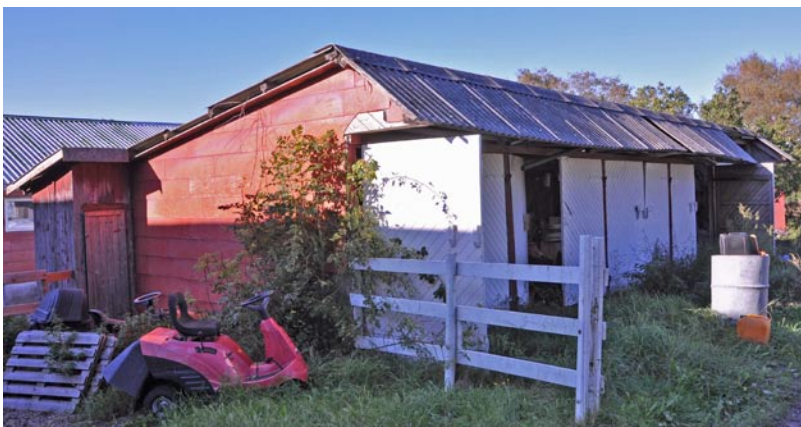
Redskapshuset har skader i fundament, vegger og tak. Det er ikke stort nok til traktor eller annen maskinredskap, og blir således et uhensiktsmessig bygg på gården. Det er dessuten så nytt at det ikke har noen antikvarisk verdi i forhold til tunet. Fremfor istandsetting foreslås riving av bygget.

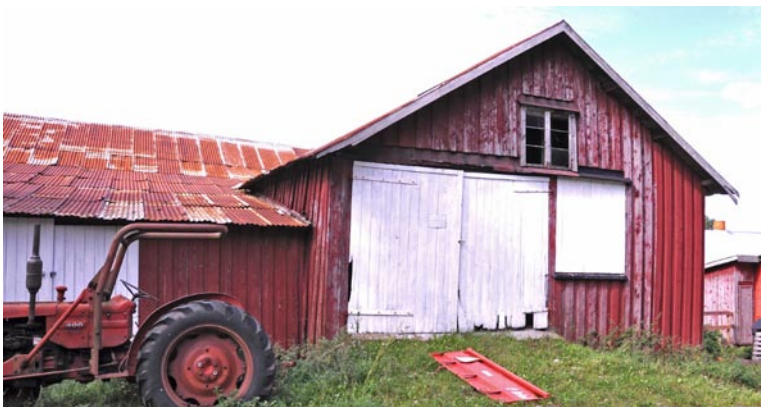
Den eldste delen av låven har behov for omfattende utbedringsarbeider grunnet råteskader, setninger og elde. Dette gjelder fundament, bærekonstruksjoner, kledning, porter, vinduer samt taktekkning. Det vil bli en stor grad av utskifting, noe som påvirker den antikvariske verdien i forhold til autentisitet. Det medfører også en betydelig økonomisk innsats som bør vurderes i forhold til bygningens bruksverdi ferdig rehabilitert. For tunets helhetsvirkning er det imidlertid viktig at det ligger en driftsbygning her.
