NOTAT

OPPDRAAG	Velde miljøteknisk bistand	DOKUMENTKODE	217344-00-RIGm-NOT-008
EMNE	Vurdering av behovet for opprydning/ mudring	TILGJENGELIGHET	Åpen
OPPDRAAGSGIVER	Velde Miljø AS	OPPDRAAGSLEDER	Astri Sjøiland
KONTAKTPERSON	Kjartan Eggebø	SAKSBEHANDLER	Annette Askland
KOPI	Statsforvalteren i Rogaland	ANSVARLIG ENHET	10232013 Miljøgeologi

Vurdering av behovet for opprydning/mudring

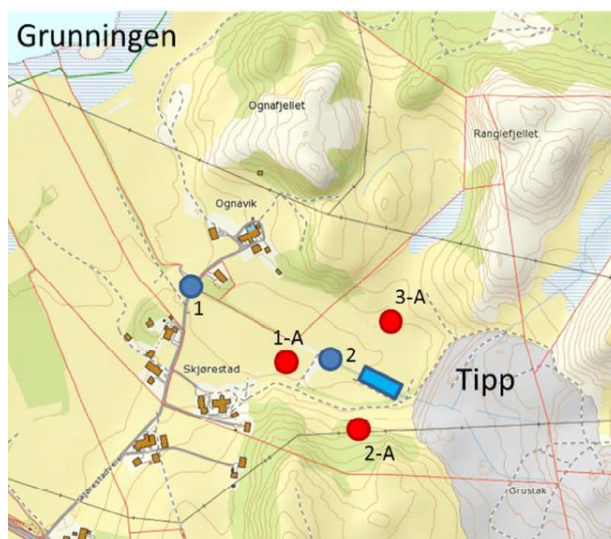
Figur 3: Blå runding viser stasjon 1 og 2, hvor det ble tatt sediment- og vannprøver. Figuren er kopiert fra Multiconsult-rapport 217344-RIGm-RAP-002 /5/

Ved stasjon 2 er det påvist enkelte PAH-forbindelser i tilstandsklasse III og IV, mens det ved stasjon 1 er påvist enkelte PAH-forbindelser i tilstandsklasse III. ΣPAH_{16} er imidlertid påvist i tilstandsklasse I eller II ved begge stasjoner.

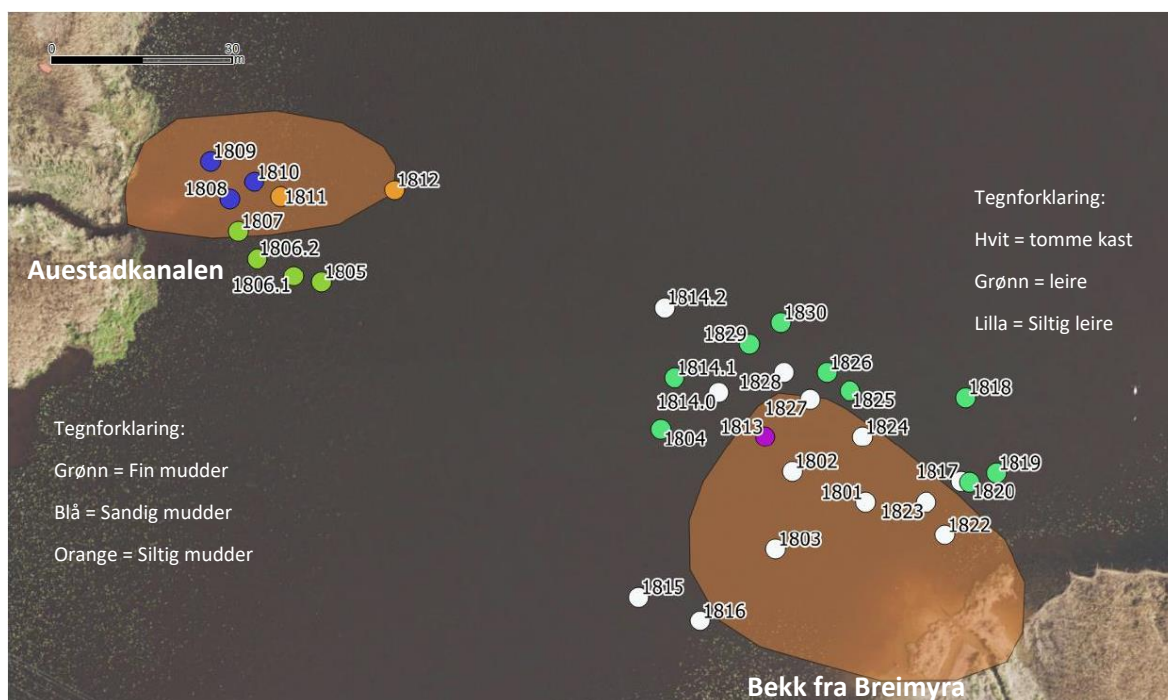
Utløpssonen er sterkt preget av sedimentering fra pukkverket. Det har over tid blitt bygd opp en stor bank bestående av fin sand/silt, som nå er delvis begrodd. Bekkens utløp er i ferd med å deles i to.

Fra utløpssonen til bekken og nordvest/vest var det ikke mulig å hente opp materiale. Dette indikerer at bunnen består av faste masser som sand, pakka silt eller pakka leire i disse områdene. Ettersom bekkens utløpssone går noe vestover er det naturlig at sedimenteringen er størst i dette området.

Figur 4: Oversikt resultater fra prøvetaking av sedimenter. Antatte sedimenteringssoner for bekkene er avmerket i brun skravur. Figuren er kopiert fra Ecofact-notat STR-2674 av 15. juli 2019 /8/.

I 2019 gjennomførte Ecofact en prøvetaking av sedimenter i utløpssonen til bekken, jf. Ecofact-notat STR-2674 /8/. I undersøkelsen lyktes det ikke med å hente opp materiale/prøver fra de områdene som var antatt å være mest påvirket av sedimentering fra bekken. Rapporten indikerer at bunnen i denne utløpssonen består av faste masser som sand, pakka silt eller pakka leire. På bakgrunn av prøvetakingen avmerket Ecofact en antatt sedimenteringsone for bekkeutløpet, se figur 4. Ecofact har ikke anslått noe areal for den avmerkede sonen, men basert på figuren kan det svært grovt anslås at den avmerkede sonen er ca. 1 000 m².

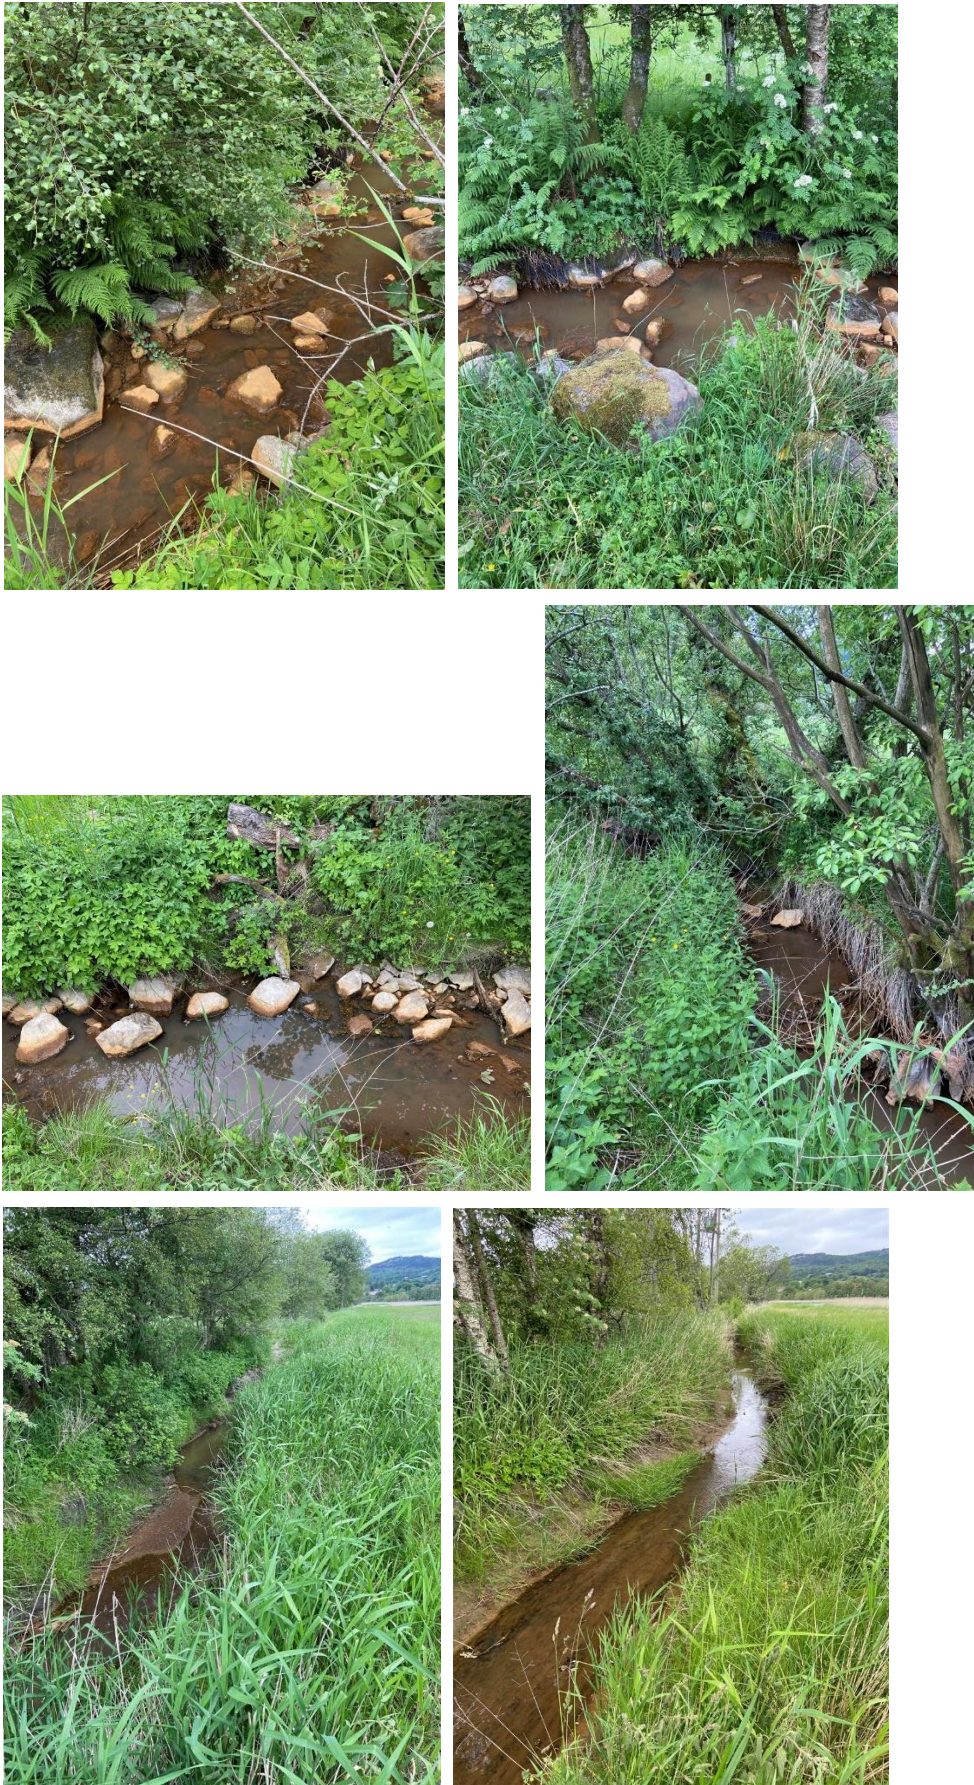
- Fargen på bekkevannet var generelt brunlig, og fremsto mest farget nær utslippet til Velde.
- Mengden sedimentert materiale i bekken varrierte nedover bekkens løp, men generelt ble det ikke observert vesentlig mengder oppsamlet materiale.
- Generelt fremsto bekken som tydelig påvirket av partikkelutslipp fra Velde, men det kunne også se ut som at bekken i enkelte området var noe påvirket av erosjon fra omkringliggende landbruksjord.

Figur 5: Bilder av bekken den 10. juni 2021. Første bilde er nærmest utløp sedimentasjonsbasseng 2, mens siste bilde er nærmest utløp Grunningen. Foto: Multiconsult v/A. Sjøiland.

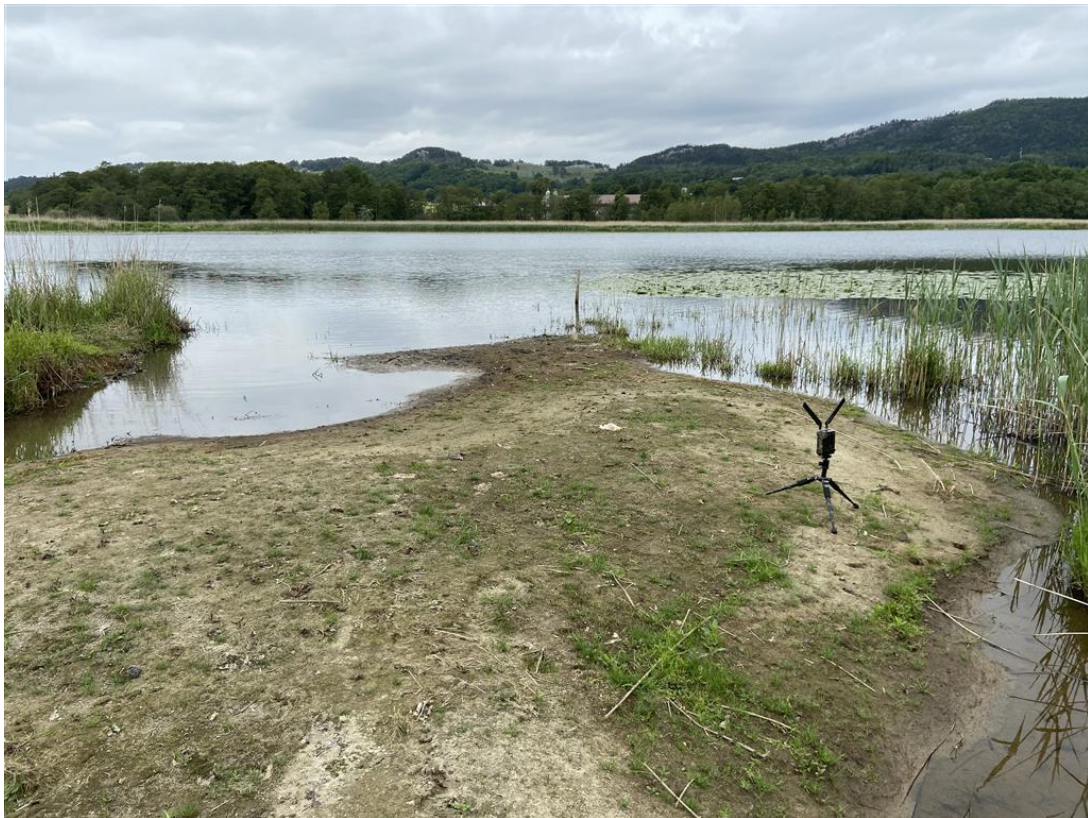
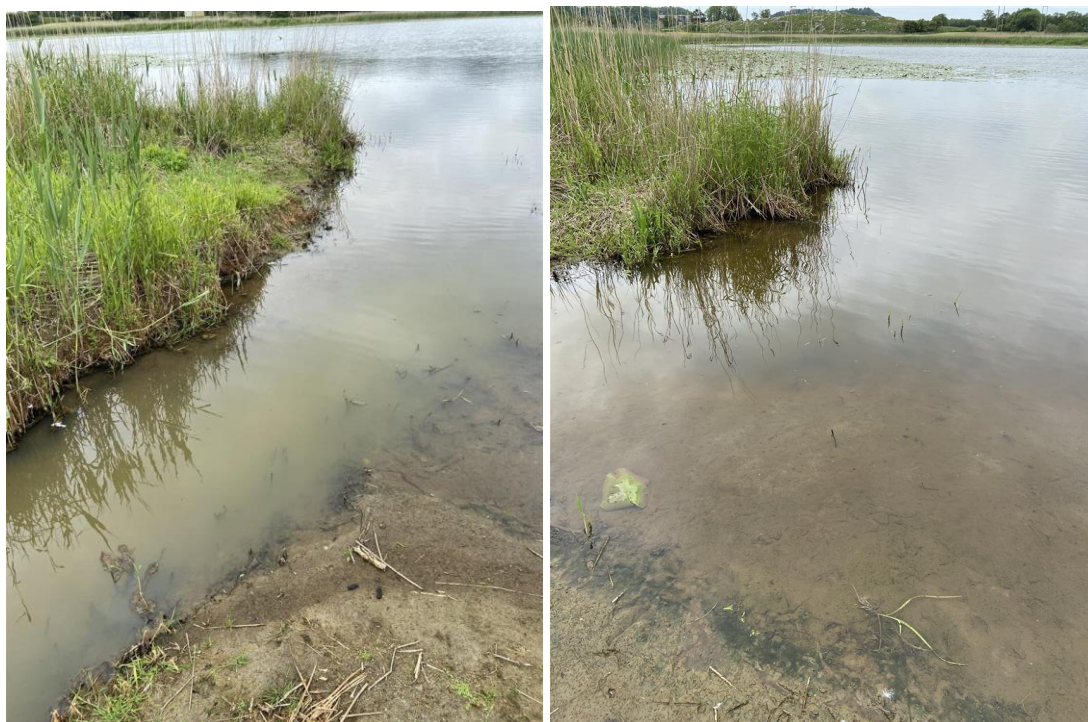
- Utløpet av bekken fremsto som tydelig påvirket av partikkelutslipp fra Velde.
- Ved utløpet har det bygd seg opp et delta. Arealet på deltaet over vannoverflaten ble grovt anslått å være ca. 13*5 meter.
- Deltaet besto av sandige masser på overflaten, og var noe vegetert.

Figur 6: Bilder av utløpssonen den 10. juni 2021. Foto: Multiconsult v/A. Sjøiland.

Ved befaring den 10. juni 2021 fremsto bekkeutløpet som tydelig påvirket av partikkelutslipp. Selv om det ble fjernet sedimenter et snaut år tidligere, bør det være mulig å fjerne ytterligere sedimentert materiale i en sone nær utløpet. Det er imidlertid vanskelig å anslå i hvilken grad et slikt tiltak vil bidra til å bedre partikkelbelastningen i Grunningen, så lenge ikke sedimenteringen har ført til dårligere drenering.

- Ved bruk av gravemaskin bør den ha lengst mulig rekkevidde.
- Det bør tilstrebes at maskinen kan kjøres nærmest mulig utløpet for å ha best mulig rekkevidde. Det kan derfor være behov for å gjøre nødvendig sikringstiltak mht. utglidning.
- Oppgravde/mudrede masser bør ikke legges i naturesservatet.
- Tiltaket bør gjennomføres ved lav vannstand.
- Tiltaket bør gjennomføres i et tidsrom som er minst mulig til ulempe for fugl og fisk.
- Utløpet bør være omsluttet av et siltgarding ved gjennomføring av tiltaket.
- Området er en del av Grunningen naturesservat, og er omfattet av forskrift om fredning av Grunningen naturesservat /13/. Det må foreligge nødvendige tillatelser i forkant av tiltaket.

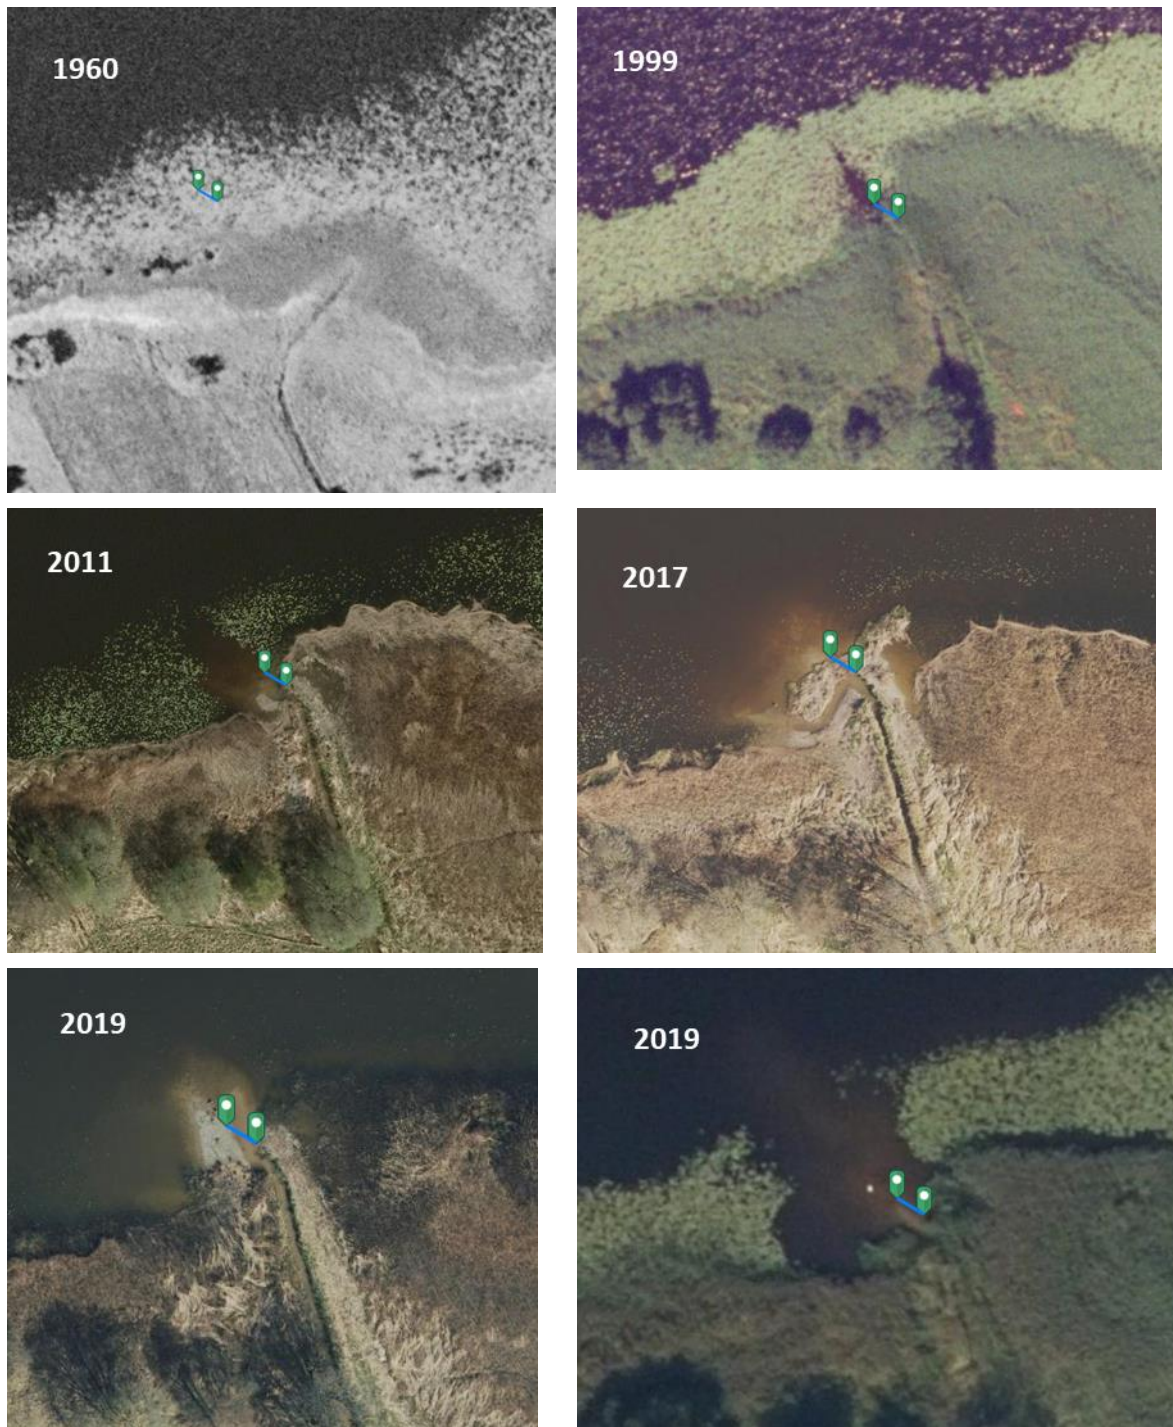
Historiske flyfoto av bekkeutløpet i Grunningen er vist i figur 7. Den grønne/blå markøren indikerer en avstand på 4,6 meter, og skal være plassert likt i de ulike fotoene. Fotoene indikerer hvordan utløpet av bekken har utviklet seg over tid, men varierende vannstand ved tidspunkt for fotografering har sannsynligvis også stor betydning for utløpets utseende. Fotoene kan tyde på at det i tidsrommet mellom 2011 og 2017 har bygd seg opp et mer markert delta. I tidsrommet mellom 2017 og 2019 kan det se ut som deltaet har endret form. Det er ikke kjent hvorvidt det er

Figur 7: Historiske flyfoto av bekkeutløpet i Grunningen. Den grønne/blå markøren indikerer en avstand på 4,6 meter, og skal være likt plassert i de ulike fotoene. Merk at det kan ha vært varierende vannstand ved tidspunktene for fotografering. Kilde bilder: Norge i bilder /14/.

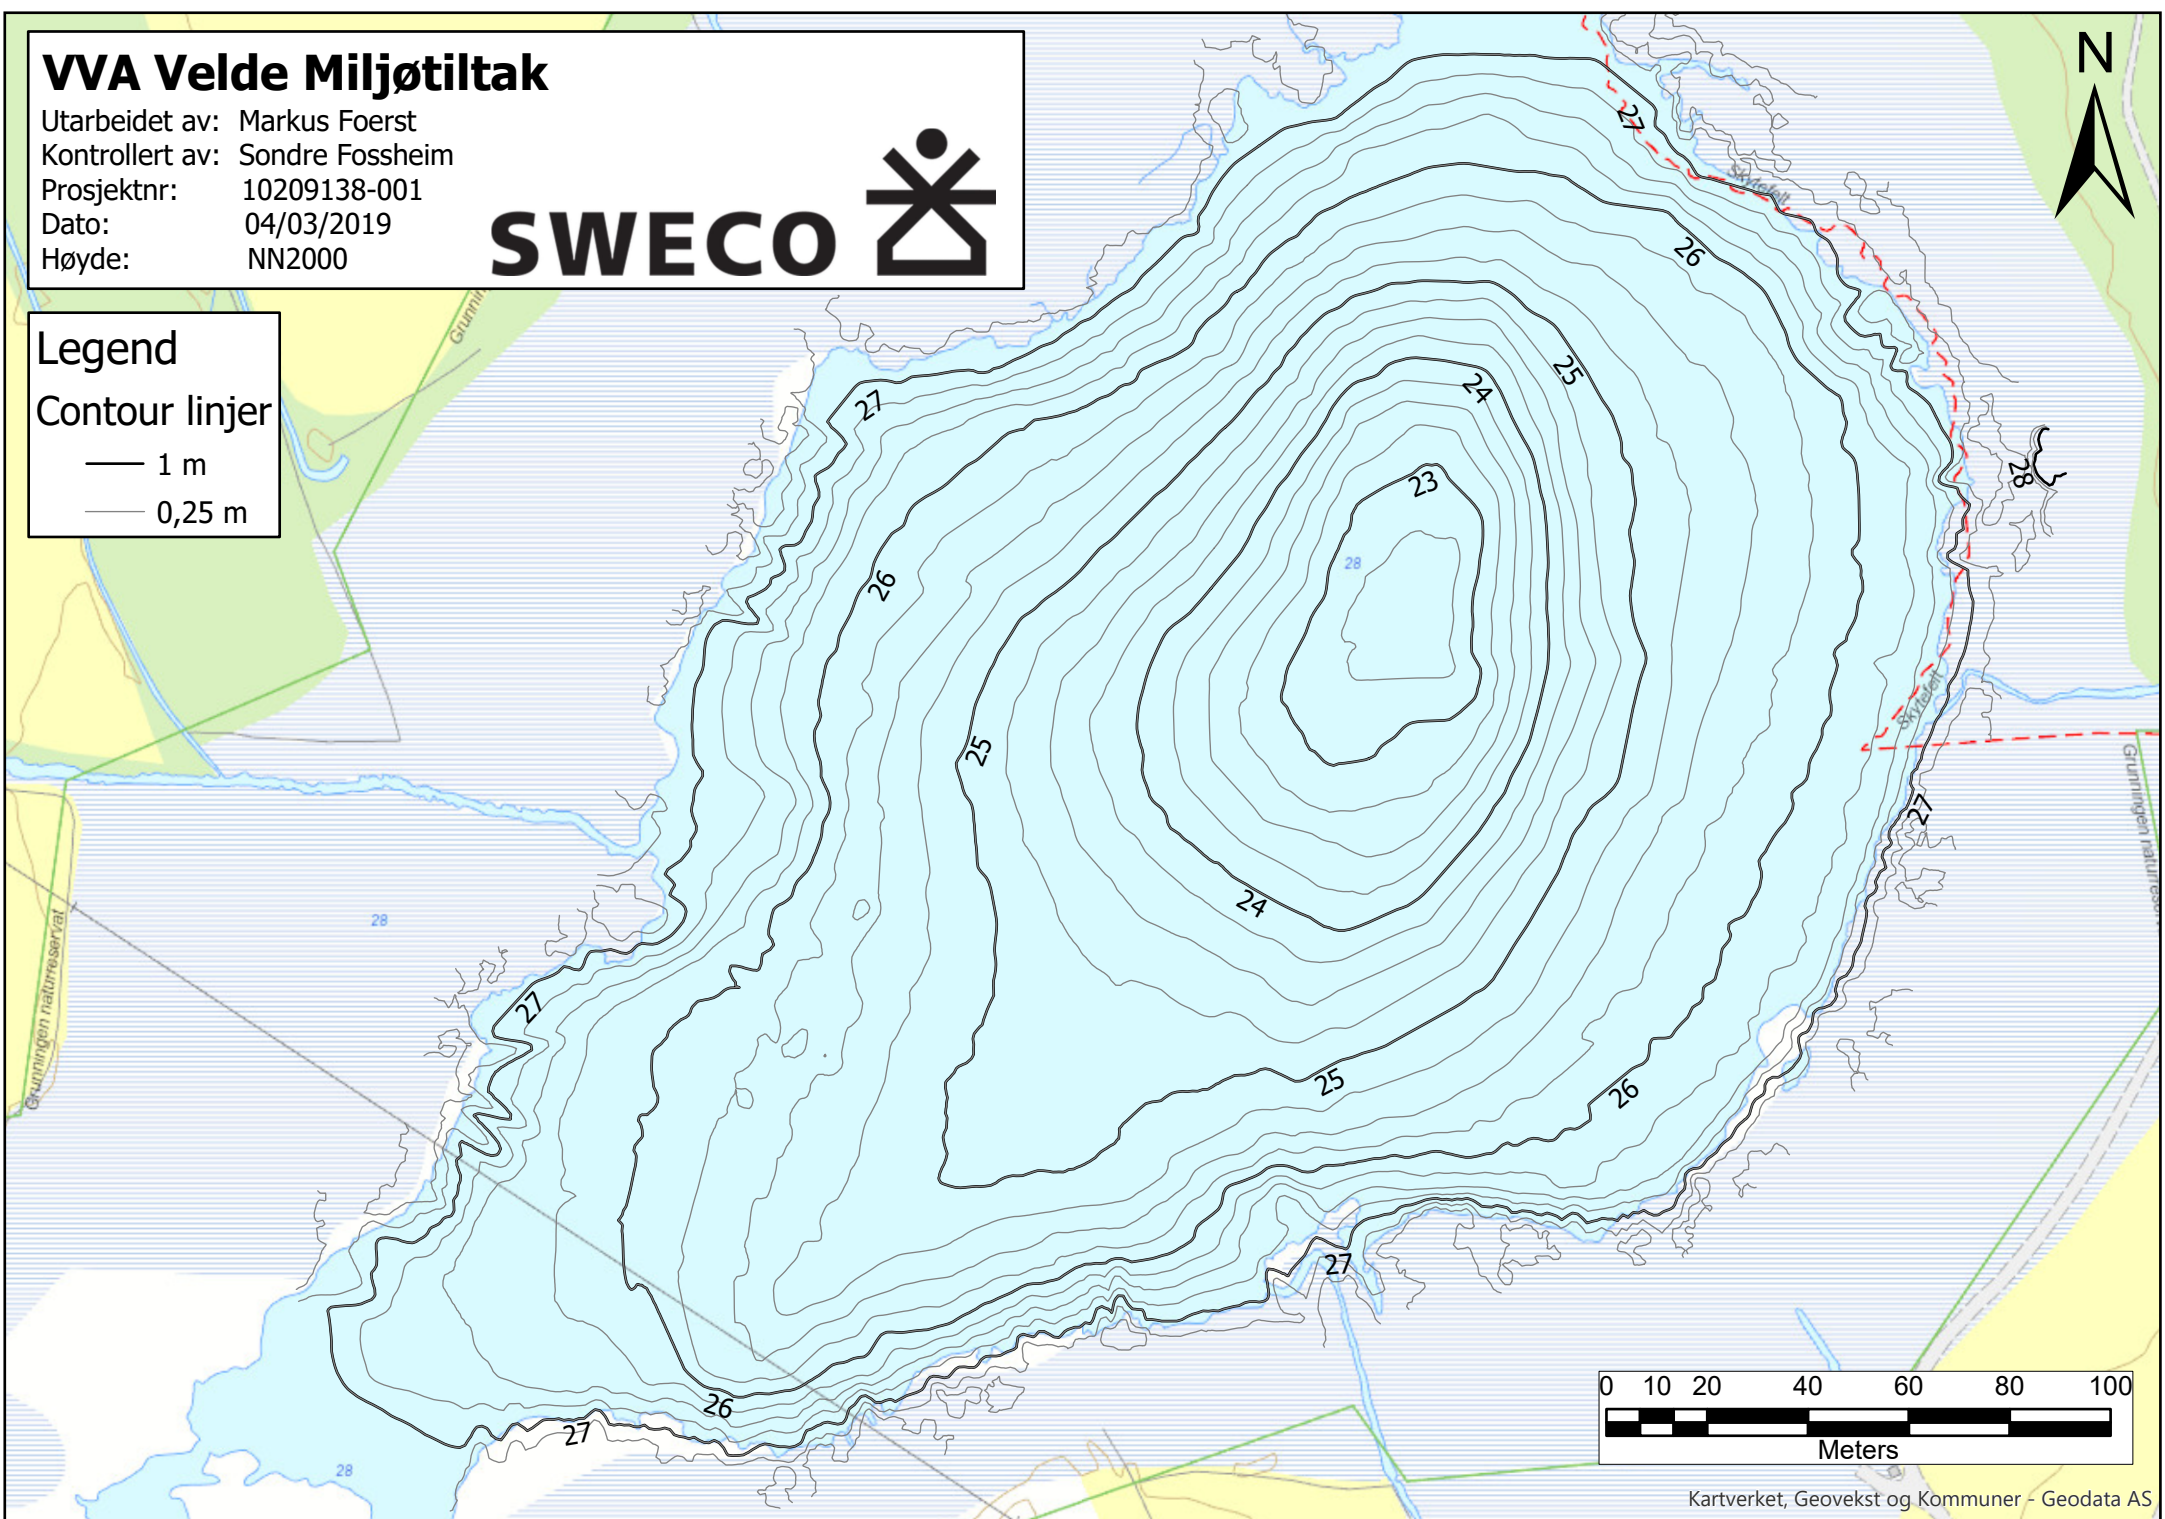
Dybdekart Grunningen

Sedimentering er en funksjon av vannhastighet og sedimentenes størrelse. Dagens dybdekart avdekker at vestre deler av innsjøen er grunn og relativt flat. Sammenligning av flyfoto fra ulike år viser at innsjøen i de grunne områdene flere ganger har vært gjengrodd av planter. Fra oppmålingene er det registrert små deltaer ved innløpene fra landbruksområdet og Velde Pukk. Når vannhastigheten minker i Grunningen avsettes sedimentene i vannet. Hvilke fraksjoner som sedimenteres i innsjøen må eventuelt undersøkes med sediment-prøver.

Sweco utarbeidet et dybdekart for Grunningen i 2019, se vedlegg 1 og Sweco-notat 10209138-001/7/. Dybdekartet antyder en utløpsone som er påvirket av sedimentering fra bekken.
