Mønstermyr – Flekkefjord – vannhåndtering vs. naturinteressene

Terrateknikk undersøkelse 14 – 2015.

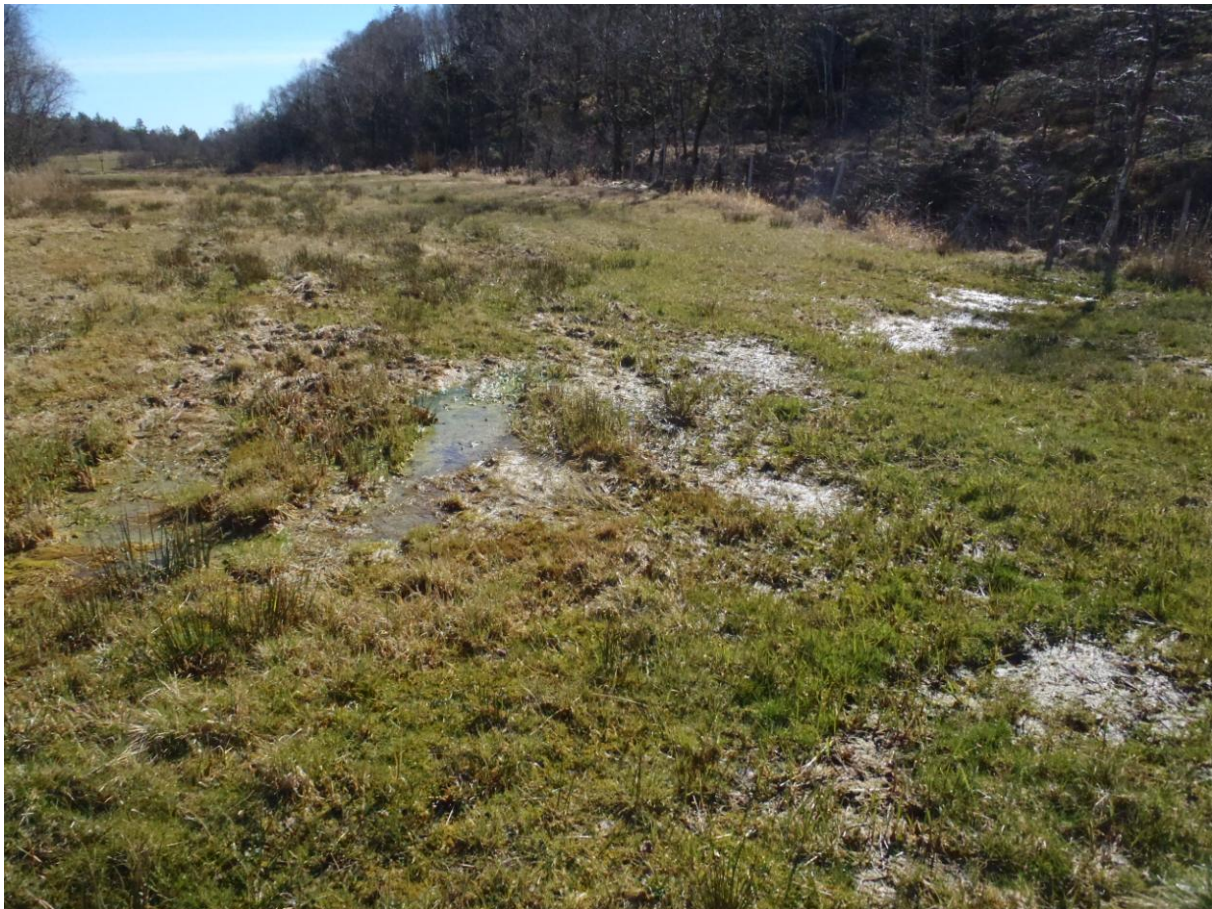
4.3 Vurdering av drenerbarhet: Ved undersøkelsene 19. april ble Mønstermyr befart hva gjelder det store og hele av markflater, og de forskjellige delene av arealet ble vurdert i forhold til vannforhold. *Hovedinntrykket hva gjelder store deler av Mønstermyr-arealet, er at massene ser ut til å være lite infiltrerende, til dels meget tette.* Etter tre døgn uten nedbør og med godt tørkende vær (høy lufttemperatur, innslag av sol og vind), jf kapittel 4.1, var det betydelig omfang av overflatevann på Mønstermyr. Det var overflatevann på de fleste delarealene i Mønstermyr, men i større grad i sør og vest enn i øvrige arealer. Bildet under er fra arealet mellom det som på ortofotoet kalles brakkmark, og den vestre grensen for Mønstermyr dyrkingsareal. Her er høyt grunnvannsnivå åpenbart *rådende tilstand*, da det er omfattende oppslag av lys-siv/knoppsiv (sumpplante, jf tuene utover i bildet). Langs berget til høyre i bildet går dyp dreneringskanal, men vannet klarer ikke infiltrere ned og ut til denne.

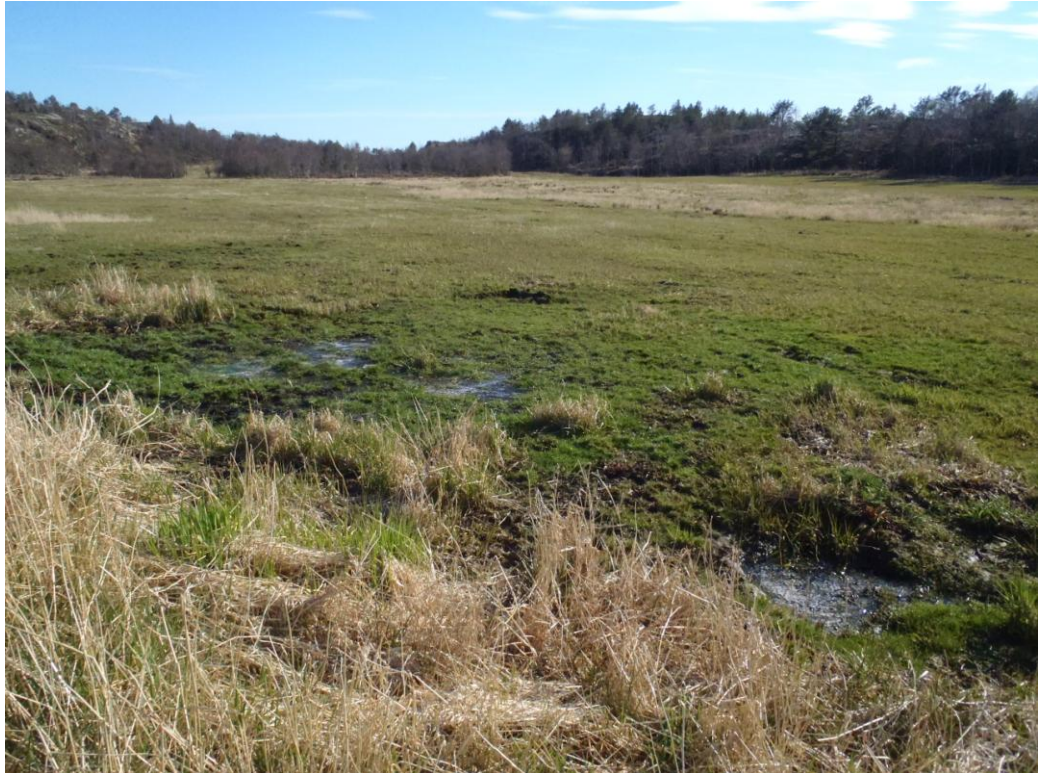
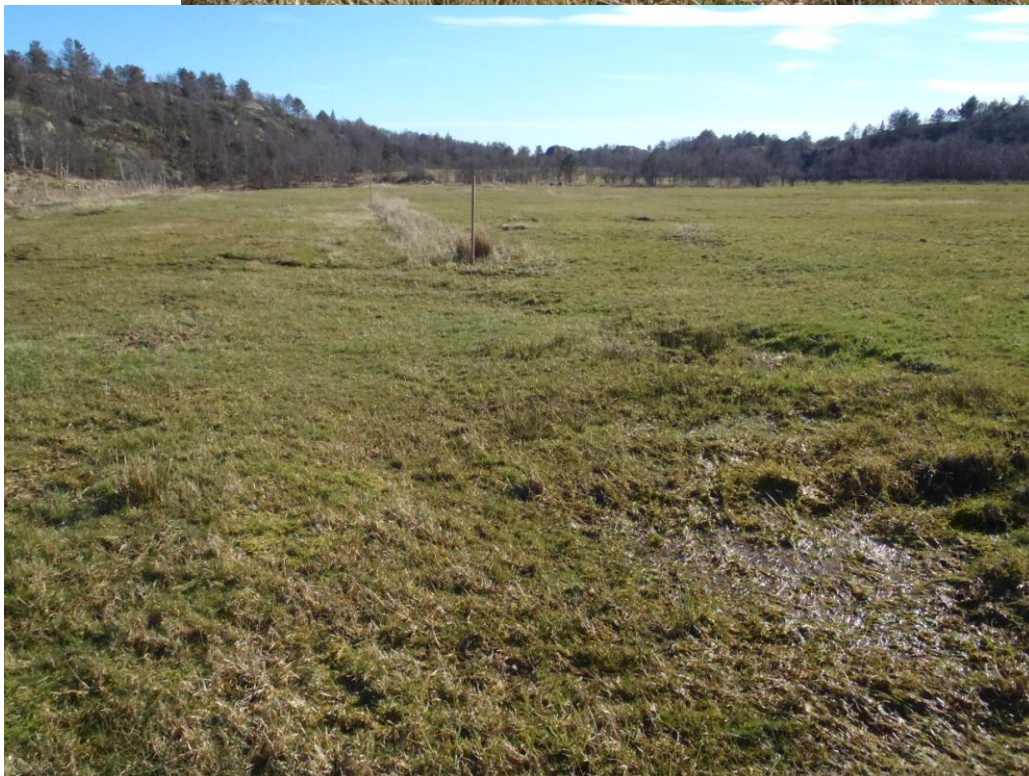
4.4 Vann og arealsituasjon: Som beskrevet i foto sist i kapittel 4.3 var stående vann/overflatevann et karakteristisk innslag på større deler av Mønstermyra. Bildet under er fra helt nord i Mønstermyr, hvor veien kommer frem til dyrkingsfeltet, og hvor arealet ligger høyest og bør være best arrondert for avrenning. Som på tidligere bilde viser vegetasjonen at dette arealet ikke lenger maskinbearbeides på lik linje med de andre, med sannsynlighet grunnet markas beskaffenhet. Nederste bildet er fra midtveis langs østsiden

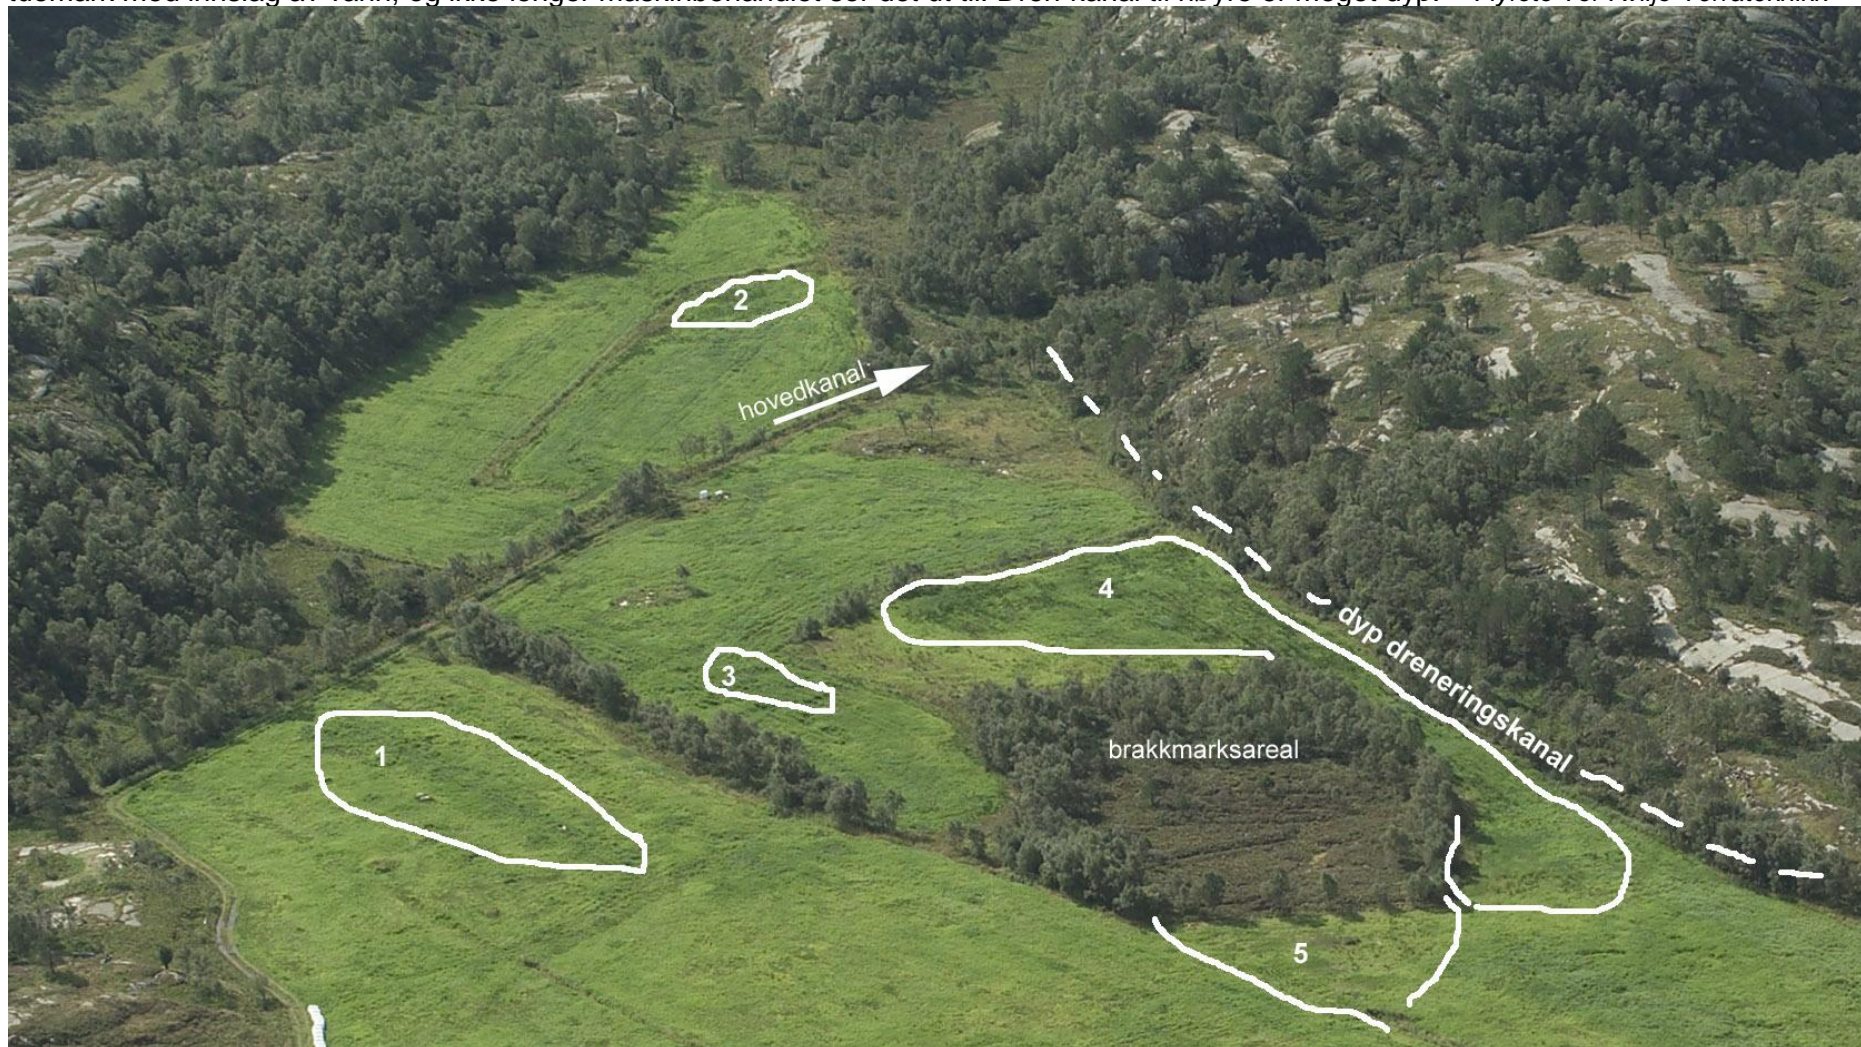
Bildet under viser den søndre delen av Mønstermyr med en del viktige arealer anvist. Det sentrale brakkmarksarealet har åpenbart vært forsøkt drenert, men med lite hell (jf flere grøfter), og stående vannspeil mange steder her. Areal 1, 2 og 3 er fuktskadet men fremdeles maskinbehandlet mark. Areal 4 er så fuktig at det er sumpig, med stort innslag av lyssiv/knappsviv. 5 er ikke-drivbar sumpig areal og er dekket av tuemark med innslag av vann, og ikke lenger maskinbehandlet ser det ut til. Dren-kanal til høyre er meget dyp. *Flyfoto Tor Kviljo-Terrateknikk*

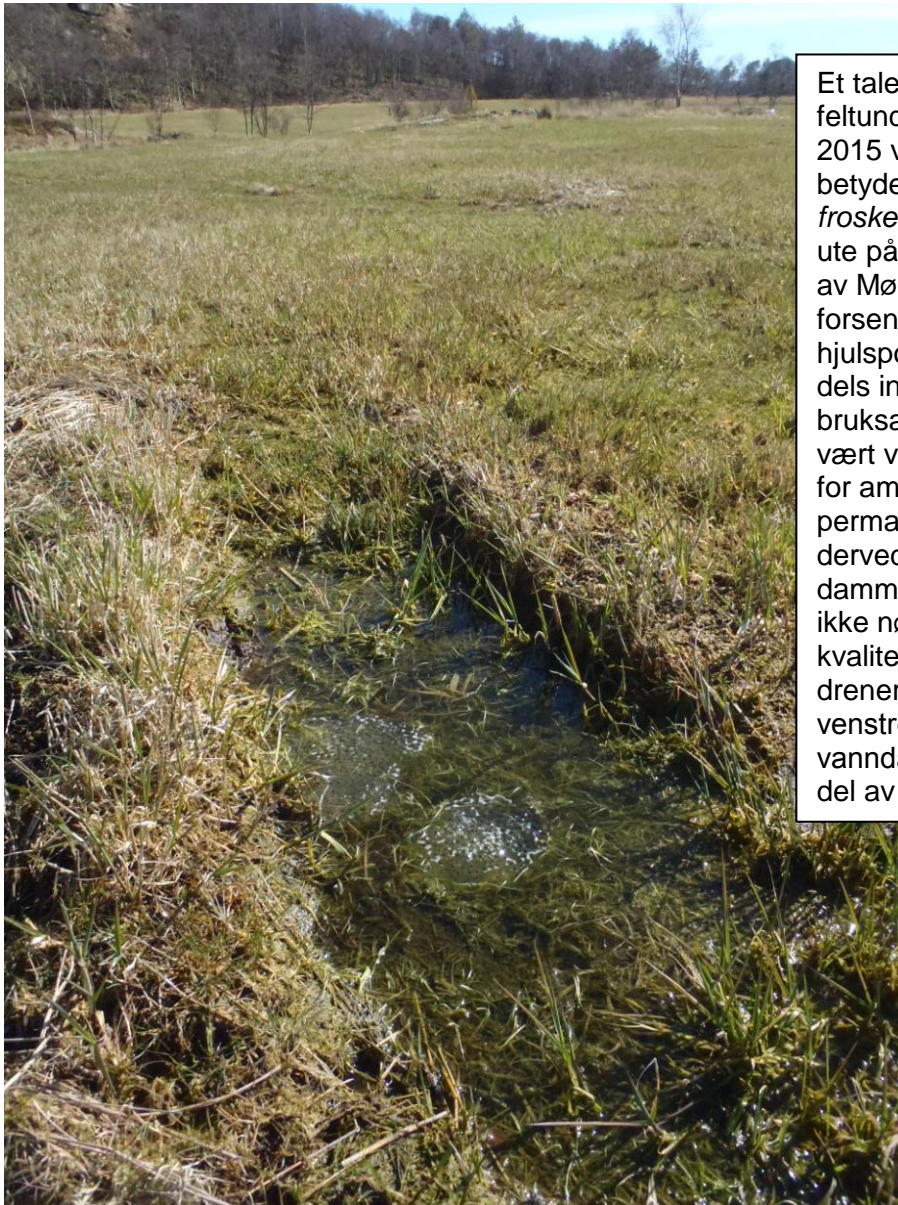
Et talende innslag fra feltundersøkelsene 19. april 2015 var observasjon av betydelig innslag av *froskegyting* i forsenkningene ute på de forskjellige delene av Mønstermyr. Disse forsenkningene, som dels er hjulspor etter maskiner og dels innsynkinger i landbruksarealet, har åpenbart vært vannfylte så lenge at de for amfibiene fremstår som permanente dammer og derved egnede som gyte-dammer. Som bør være klart; ikke nødvendigvis noe kvalitetsstempel på vel-drenert jordbruksmark. Til venstre froskerogn i "hjulspor-vanndam" sentralt i søndre del av Mønstermyr.
