JUNI 2012
UMOE STERKODER AS

TILTAKSPLAN FOR VERFTSOMRÅDE PÅ DALE, KRISTIANSUND

OPDRAGSNR. 1356981
DOKUMENTNR.
VERSJON 0
UTGIVELSESDATO 29.06.2012
SAKSBEHANDLER Hege Gaustad
KONTROLLERT Arild Vatland
GODKJENT Hege Gaustad

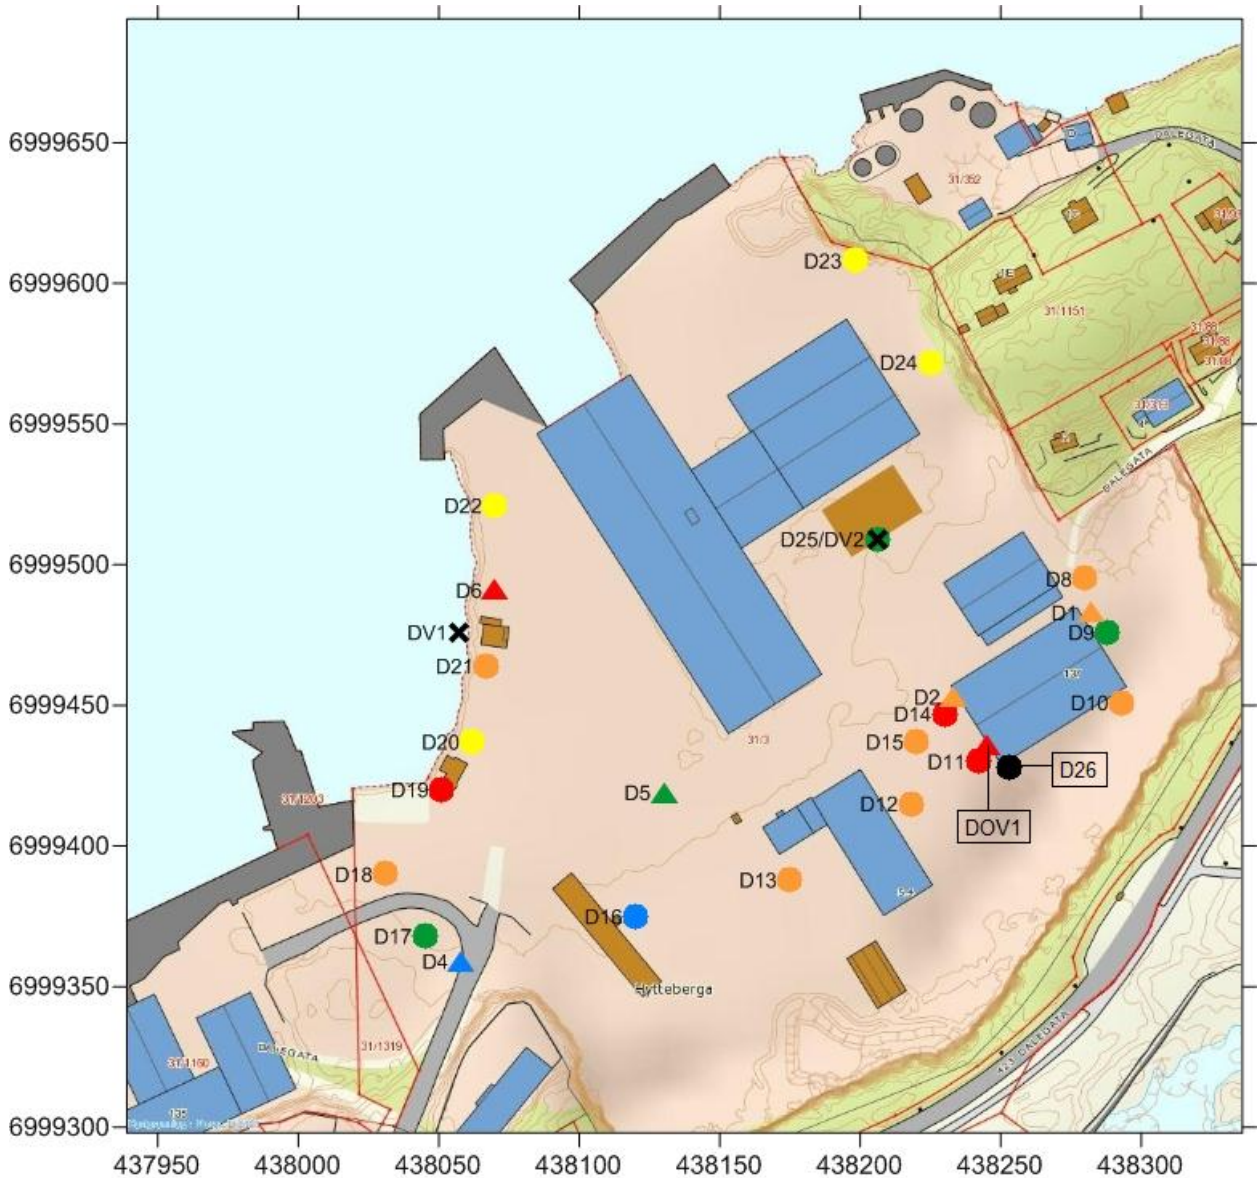
Figur 2.1. Oversiktskart med angitte prøvepunkter fra området. Fargene på punktene gjenspeiler tilstandsklassen for prøvepunktet. Der hvor det er tatt flere prøver ved hvert punkt er det tilstandsklassen for toppjorden som er presentert. Kartkilde; Gislink.no.

Tilstandsklasse	Antall prøver	Hvilke prøver	Parameter
Førlig avfall	2	D20b, D26a	Bly og olje (diesel)
5	4	D11a, D14a, D19, D26b	Tungmetaller og olje
4	13	D8, D9a, D10a, D10b, D10c, D11b, D12, D13, D14b, D15, D18, D21a, D23	Tungmetaller og olje
3	6	D9b, D20a, D21b, D22a, D23, D24	Tungmetaller, olje og PAH
2	2	D17, D25	Diverse
1	1	D16

En oversikt over plassering av prøvepunkter er gitt i *Figur 2.1*. Tidligere prøvepunkter er markert med trekkanter, mens våre supplerende prøvepunkter er markert med sirkelpunkter, de to vannprøvene er markert med kryss.

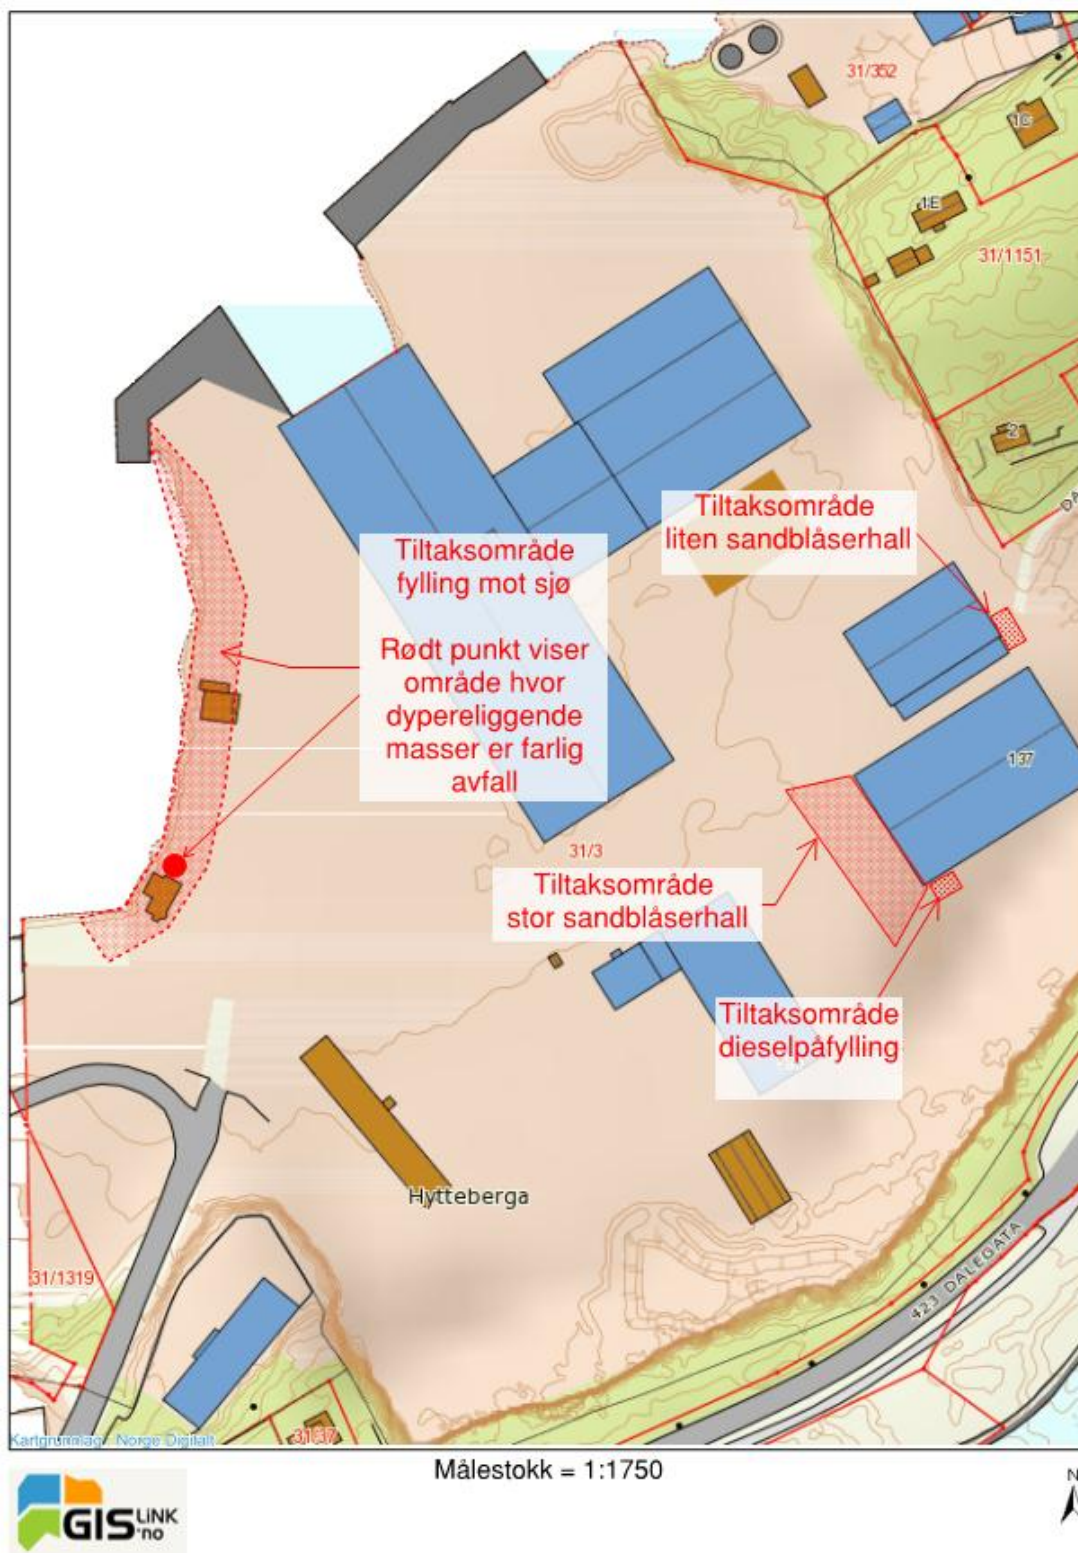
Figur 5.1. Oversikt over tiltaksområder ved Dale. Kartkilde; Gislink.no.

Vi har definert fire tiltaksområder ved Dale, det er et område tilknyttet den store sandblåserhallen, et område tilknyttet den lille sandblåserhallen, området tilknyttet dieselpåfyllingen og fyllingen påvist ut mot sjø. Tiltaksområdene er illustrert i Figur 5.1.

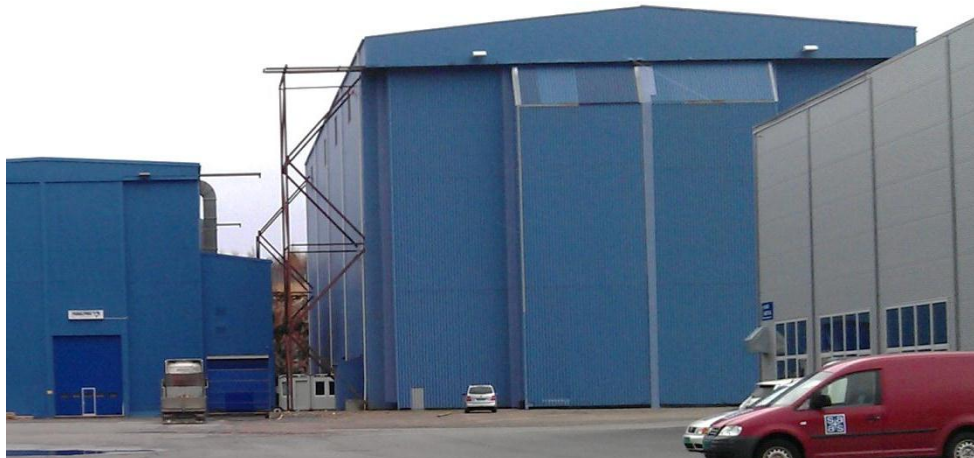
Figur 5.2. Bilde av den store sandblåserhallen fra vest (den lille sandblåserhallen er den blå til venstre).

Lengst øst på området er det lokalisert en stor sandblåserhall, og i området rundt denne hallen er det påvist et svart sjikt ved ca. 20 cm dybde. Dette sjiktet ble påvist ved prøvepunkt D10, D11, D13, D14 og D15. I prøvene tilknyttet disse punktene er det funnet forhøyede konsentrasjoner tungmetaller, spesielt bly og sink, samt oljeforbindelser ved prøvepunkt D14. Mye tyder på at forurensningen skyldes blåsesand fra tidligere aktivitet.

Det er kun ved prøvepunkt D11 og D14 (samt overflateprøven DOV1 tatt av Multiconsult) at det er påvist såpass høye konsentrasjoner at massene faller inn under tilstandsklasse 5, og dermed krever tiltak. Tiltaksområdet avgrenses derfor til den vestlige enden av den store sandblåserhallen, i et område langs veggen på sandblåserhallen (ca. 35 m) ut i ca. 15 meters bredde, i et trapes hvor lengste akse er ca. 50 meter, illustrert i Figur 5.1. Arealet er på tiltaksområdet er ca. 638 m², og utbredelsen av forurensningen er strekker seg ned til ca. 50 cm. Totalt vil det være ca. 319 m³ masse som omfattes av tiltaket.

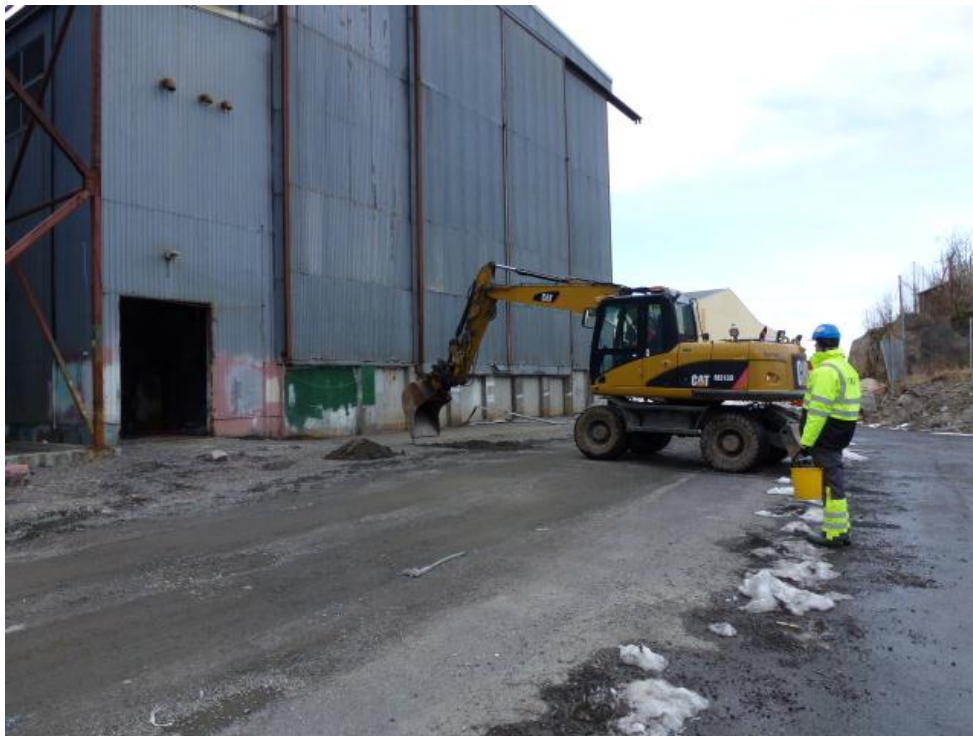
Figur 5.3. Bilde av den store sandblåserhallen fra vest (den lille sandblåserhallen er den blå til venstre).

Nord for den store sandblåserhallen, er den lille sandblåserhallen lokalisert. Det foreligger tre prøver fra baksiden av den lille og den store sandblåserhallen, D1, D8 og D9. De tre prøvene faller inn under tilstandsklasse 4 (D1 og D8) og tilstandsklasse 2 (D9) ut ifra parametrene i veilederen. I prøve D8 er det imidlertid påvist høye konsentrasjoner av TBT (5,43 mg/kg). Konsentrasjonen er såpass høy at massene må klassifiseres i tilstandsklasse 4, som i utgangspunktet er akseptabel for andre parametre, men som risikovurderingen viser ikke er akseptabel for TBT. Det anbefales derfor utført tiltak. Det ble også påvist relativt høye konsentrasjoner av oljeforbindelser og sink, i disse massene, og mye tyder på at forurensningen kan skyldes blåsesand fra tidligere aktivitet.

Tiltaksområdet avgrenses til den sør-østlige enden av den lille sandblåserhallen, i nærheten av porten, i et område langs veggen på sandblåserhallen (ca. 10 m) ut i ca. 6 meters bredde, illustrert i Figur 5.1. Arealet er på tiltaksområdet er ca. 60 m². Det er relativt grunt til fjell i dette området, ved prøvepunkt D8 ble fjell påtruffet ved ca. 70 cm. I og med at forurensningskilden antas å være blåsesand, bør det være tilstrekkelig å fjerne masser ned til 50 cm.

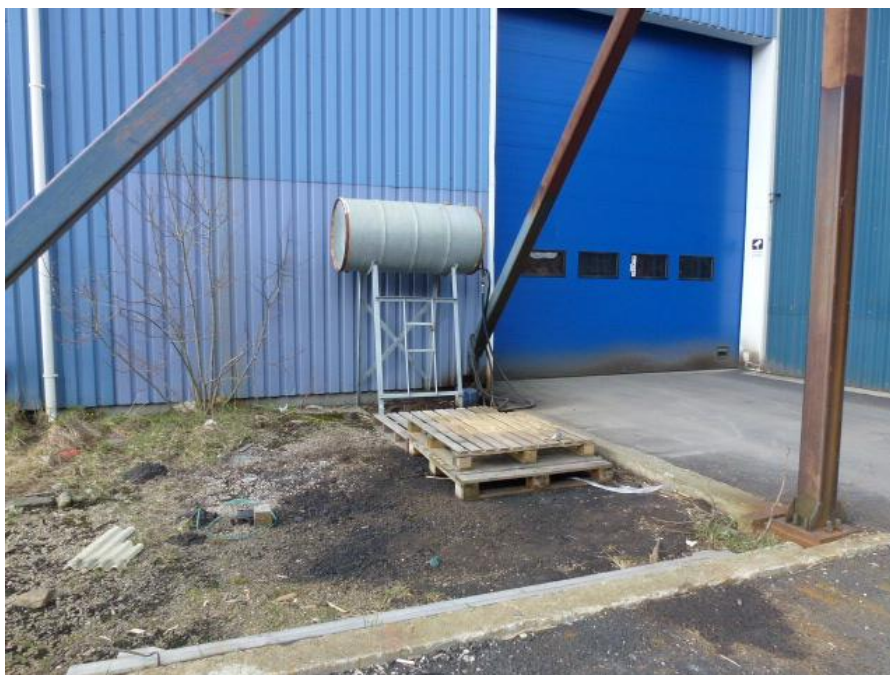
Figur 5.4. Bilde av dieselpåfyllingen, området som skal fjernes er ikke asfaltert.

Ved den sør-østlige vegg på den store sandblåserhallen, er det plassert en dieselpåfylling. Det er ikke fast dekke under påfyllingen (asfalt eller betong) og det er heller ingen form for oppsamlingsvern for eventuell lekkasje eller søl fra tanken. Prøve D26a er tatt av overflatejorden (ned til ca. 10 cm), og viser at massen er så forurenset av diesel at den klassifiseres som farlig avfall. Prøve D26b er tatt ved ca. 40 cm dyp og viser fortsatt høye konsentrasjoner av diesel, i tilstandsklasse 5.

Tiltaksområdet tilknyttet dieselpåfyllingen er på ca. 5 meter langs vegg og 4 meter ut fra vegg, dvs et areal på ca. 20 m². Overflatejorden ned til et dyp på ca 40 cm ansees som farlig avfall, mens dypereliggende jord, fra 40 cm til 100 cm (eller ned til fjell, avhengig av hva som inntreffer først), ansees som forurenset i tilstandsklasse 5.

Dersom området skal fortsette å fungere som dieselpåfylling etter opprydningstiltak, må det etableres tett dekke med oppsamlingsvern for lekkasje og søl fra tanken.

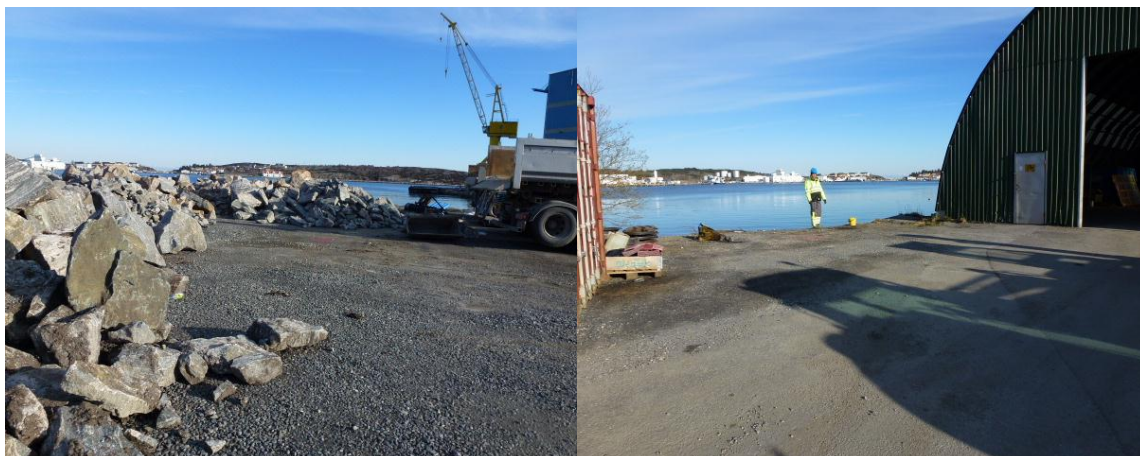
Det er tatt totalt 8 prøver fordelt på 5 prøvepunkter i dette området, og forurensningsgraden er noe varierende fra punkt til punkt. Bilder fra prøvepunktene prøvetatt av COWI er gitt i Figur 5.5.

Prøvepunkt D19, ved/over gammel bedding, tilstandsklasse 5.

Prøvepunkt D20, mellom brakke og grønn hall, dypereliggende jord er farlig avfall.

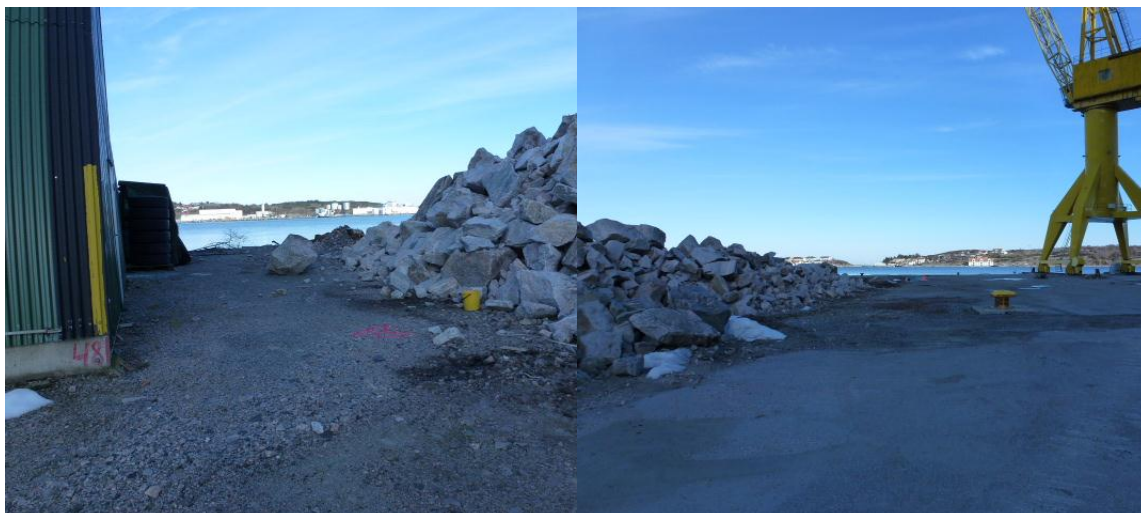
Prøvepunkt D21, på nordsiden av den grønne hallen, tilstandsklasse 4 og 3.

Prøvepunkt D22, nærmest kaianlegg, tilstandsklasse 3 og 4.
