E18 Vestkorridoren, Lysaker - Ramstadsletta

BYGGEPLAN

00	2018.11.28	Nytt dokument	CB	AFB	TB	PME
Rev	Dato	Beskrivelse	Utført	Kontrollert	Disiplin-ansvarlig	Prosj.leder
11850 Prosjekt nr	Rapport					
X_901 Dok.nr	Miljøkartleggingsrapport Gjønnesveien 37 garasje	Tittel

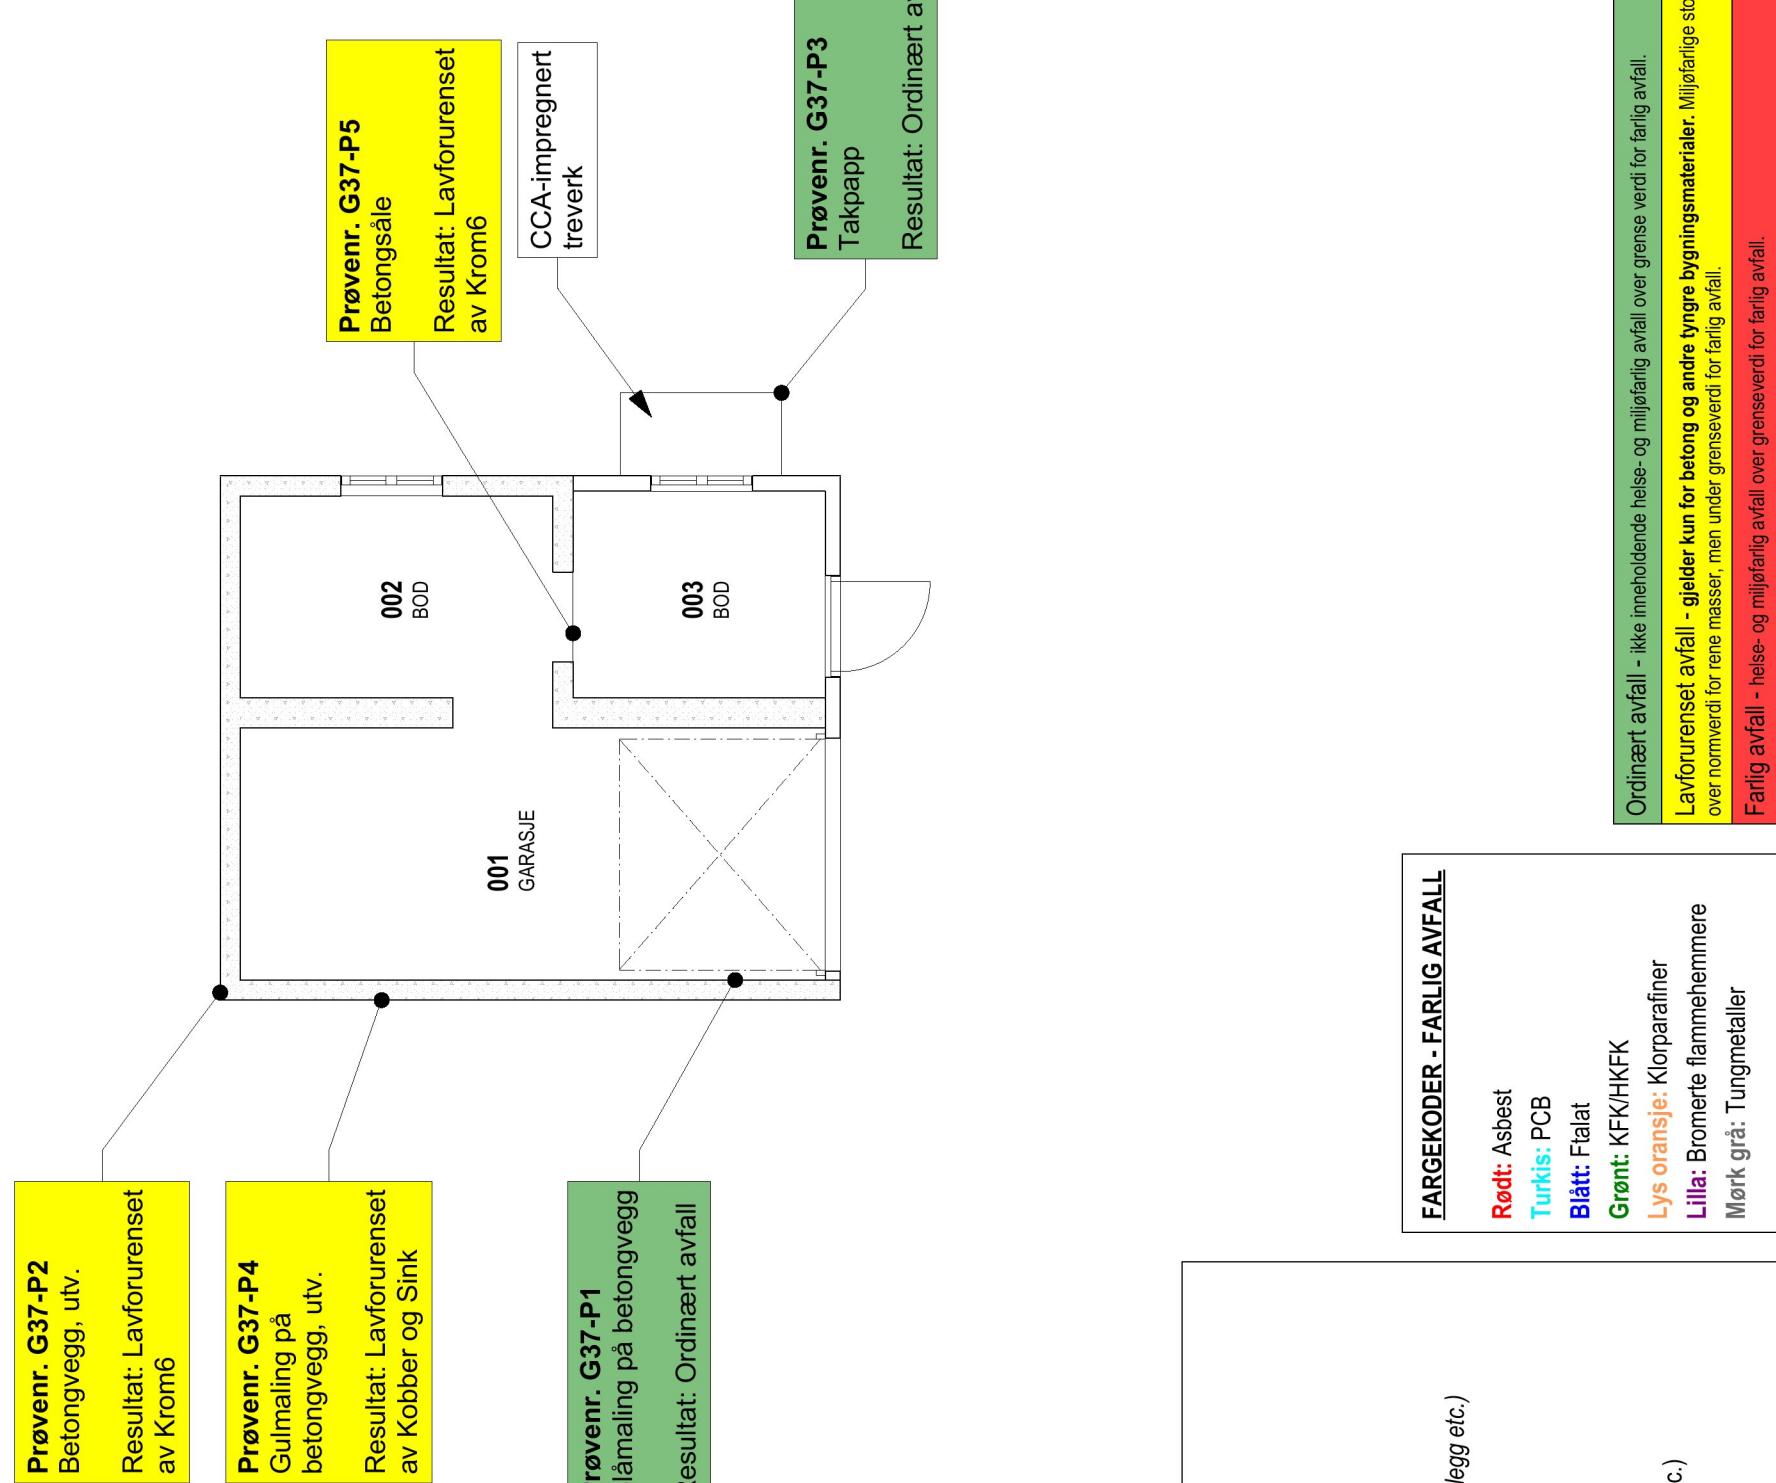
**VEDLEGG A Plantegninger med markerte prøvepunkter og
funn av farlig avfall**

På plantegning(er) for bygget, i vedlegg A, er analyserte og anslatte områder/materialer med farlig avfall markert. Bilder er vist i vedlegg B.

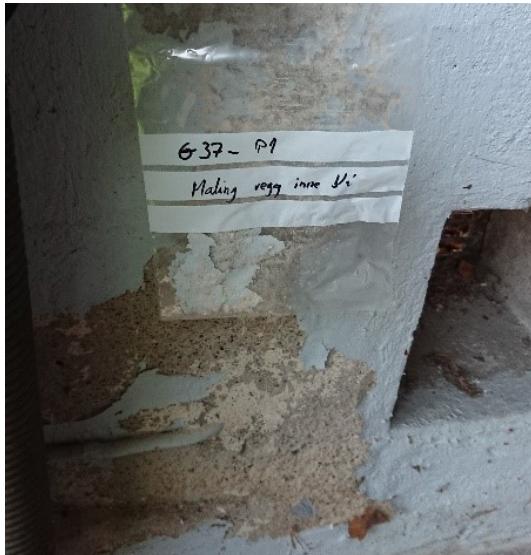
Bilde B1: Prøve nr. G37-P1 Blåmaling på betongvegg, rom 001

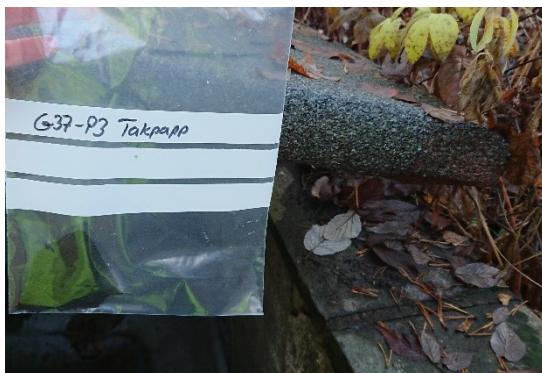
Bilde B3: Prøve nr. G37-P3 Takpapp på tilbygg/utstikk

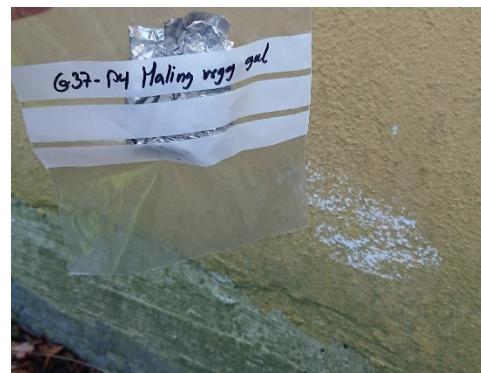
Type avfall (kodeinndeling etter NS 9431)	Bygningsdel/annet	Sted	Beskrivelse av funn / krav til håndtering	Mengde anslag (ca)	Bilde nr.
7086 – Lysstoffrør og sparepærer	Sparepære lampe utvendig	Utvendig	Leveres som egen avfallsfraksjon, må ikke knuses	1 stk	B8
7098 – CCA- impregnert trevirke	Tilbygg/utstikk	Utvendig	Areal 3,5 m ²	0,05 tonn	B7
1500 - EE-avfall	Elektriske og elektroniske produkter/komponenter som bruker strøm eller går på batterier, inkludert ledninger	Hele garasjen, inkludert utvendig	Sorteres i egne fraksjoner avhengig av størrelse og robusthet	0,1 tonn	B6
	Parabolantenne	Garasjetak	1 enhet		
1614 - Lavforurensset avfall	All betong og øvrige tyngre bygningsmaterialer	Hele garasjen	All betong og øvrig tyngre bygningsmasse (både med og uten maling/murpuss) håndteres som lavforurensset avfall med innhold av Cr6. Gulmaling på betongvegger inneholder i tillegg kobber og sink over normverdi.	25 tonn	B2 B4 B5

Bilde B4: Prøve nr. G37-P4 Gulmaling på betongvegg utvendig

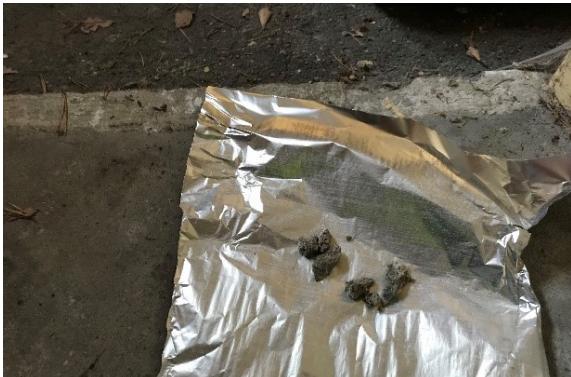
Bilde B5: Prøve nr. G37-P5 Betong fra betongsåle, rom 003

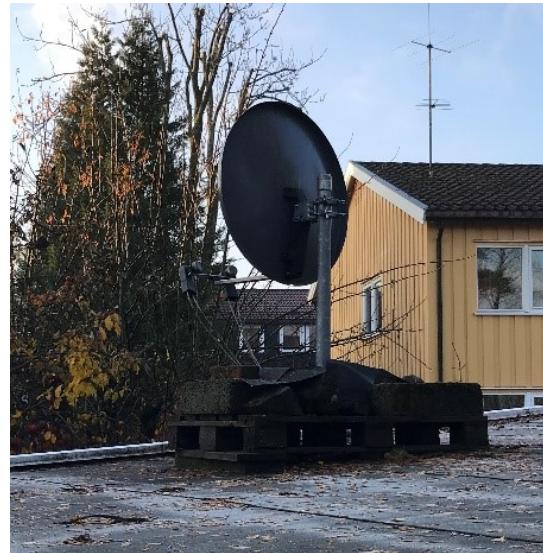
Bilde B6: Parabolantenne på garasjetaket

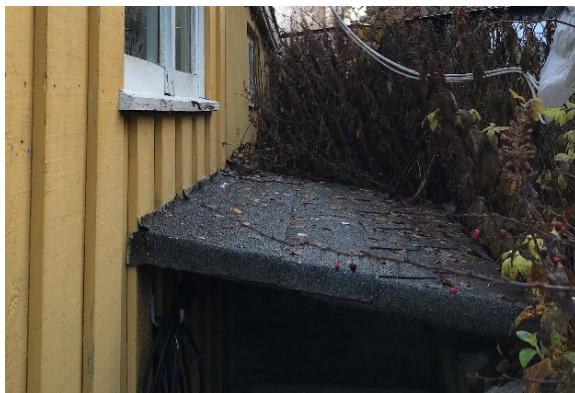
Bilde B7: CCA-impregnert trevirke i tilbygg/utstikk på garasje

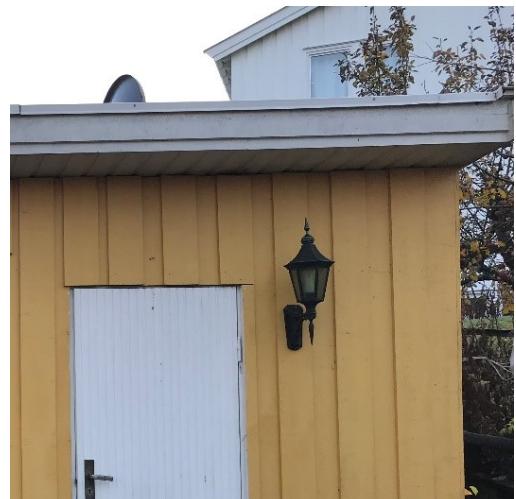
Bilde B8: Sparepære i lampe utvendig på garasje
