# ReNatur AS

## Undersøkelser av forurensning i sjøbunn, ved Asnes, Sandefjord. Sanering av sjøvannsledning

Oppdragsgiver: Jotun AS  
Prosjekt nr.: 008-21  
Dato: 31 August 2021

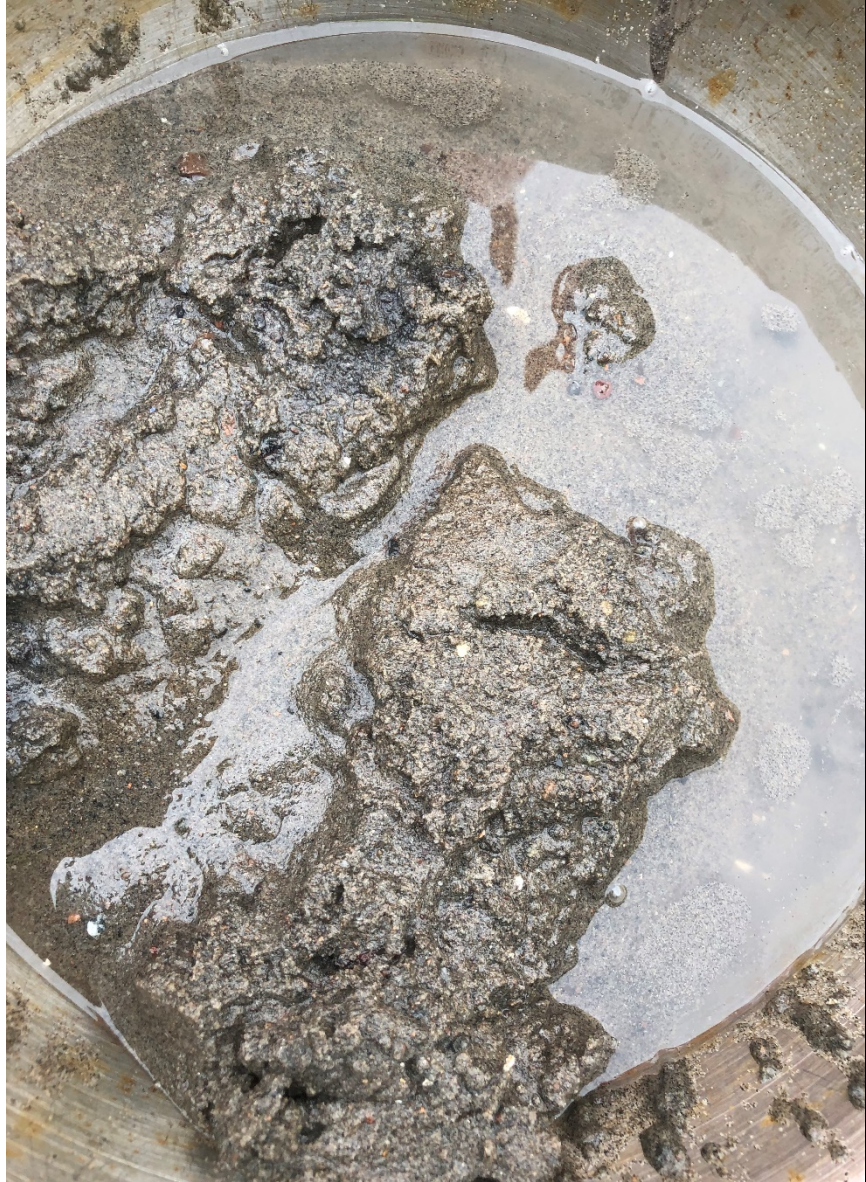
008-21  
midtre  
59.09840  
10.24343

Sand med  
skjell  
fragmenter.  
Ingen lukt

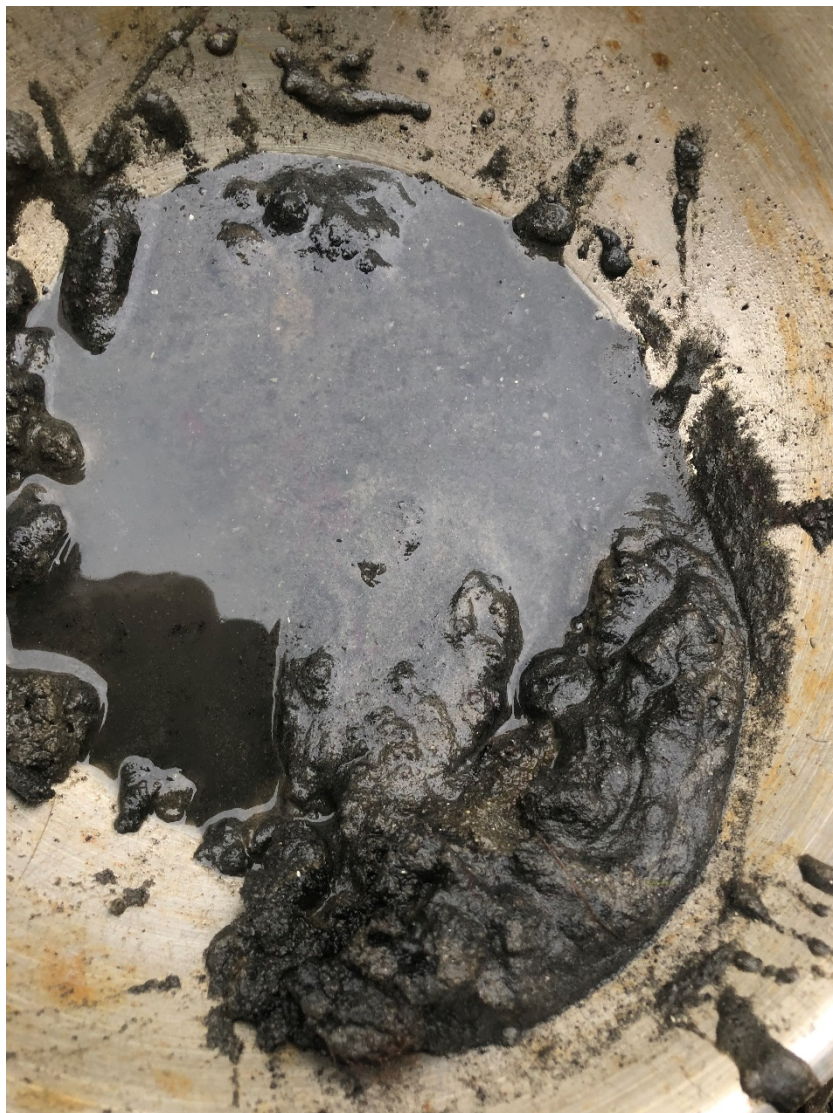
008-21 ytre  
59.098691  
10.24429

Sandig silt,  
Svart farge  
noe H<sub>2</sub>S lukt

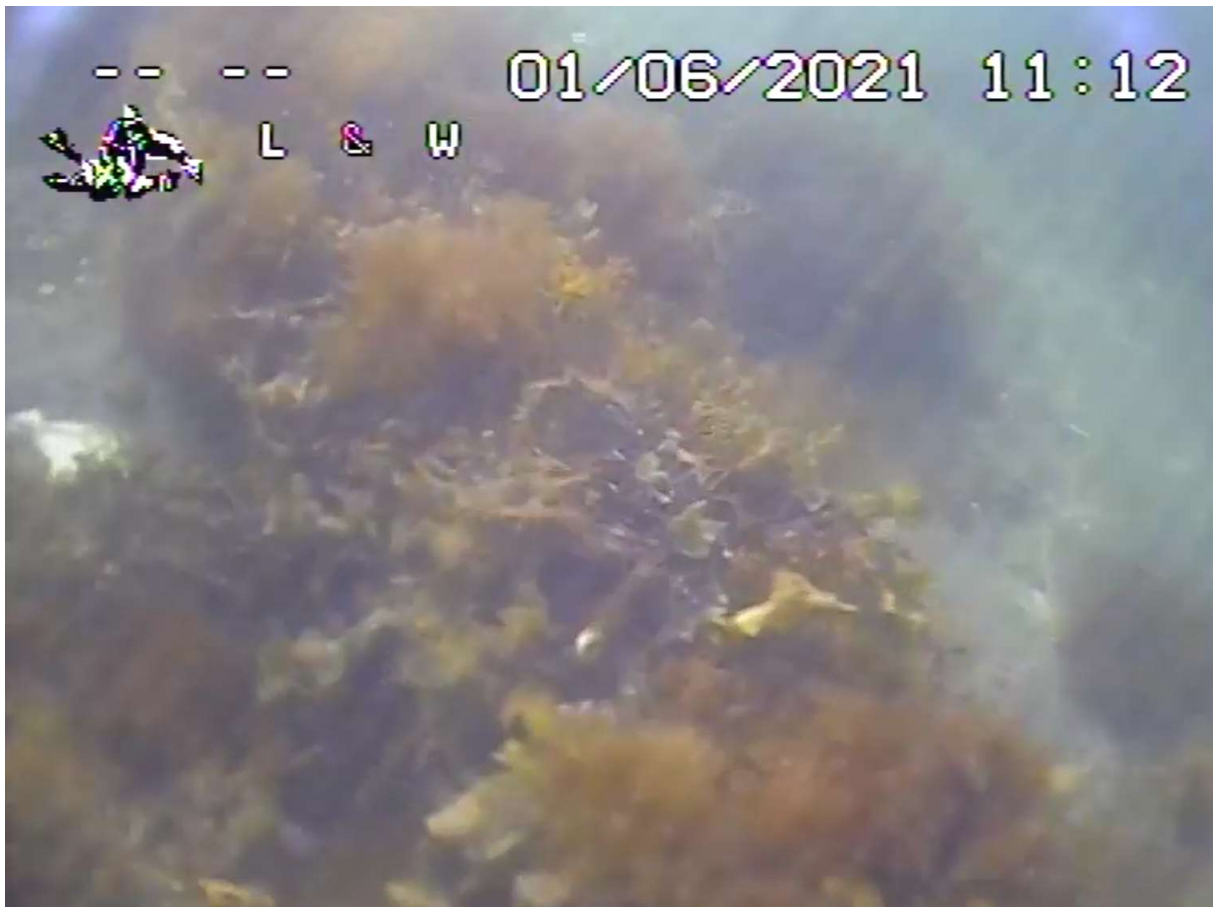
Ledningen ligger oppå bunn fra området den kommer ut av sanden inne i Korsvika. Loddene er delvis nedsunket, og det ligger stedvis ansamlinger av sand mot ledningen på den ene siden.

Som utklippet viser er ledningen kraftig begrodd av tang, selve PE-ledningen ligger oppå sandbunnen, mens loddene ligger litt ned. Med så mye groe er det vanskelig å bedømme tilstand på boltene i bolteloddene.

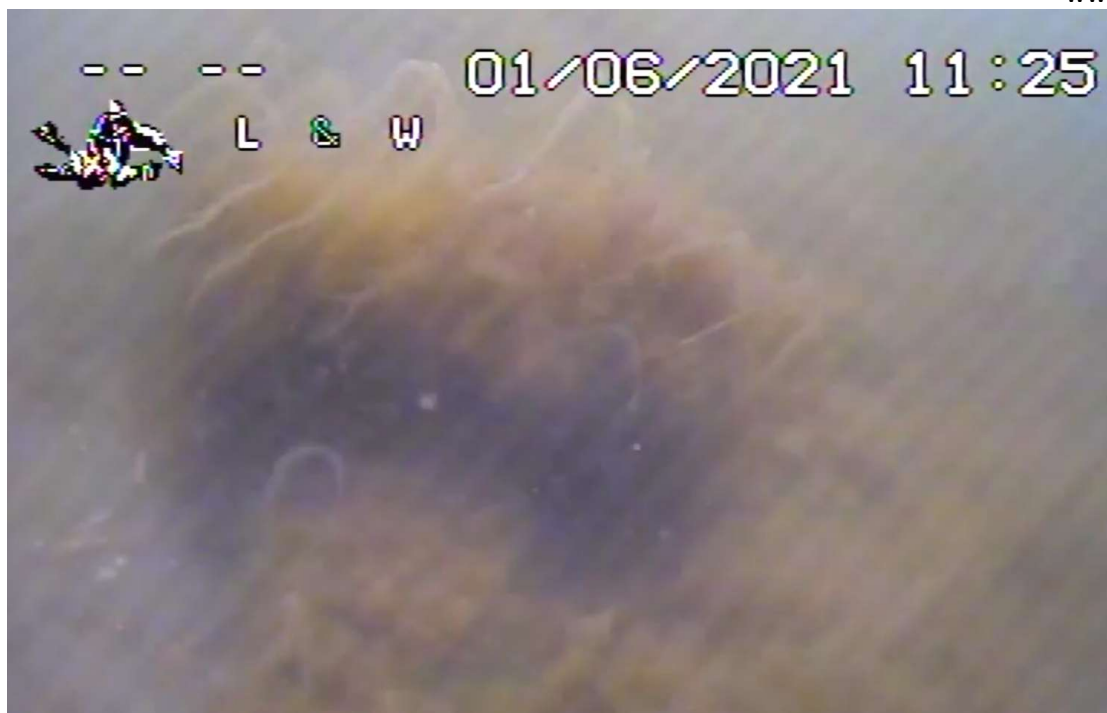
Dette bildet viser lodd og ledning litt lenger ute i Korsvika, fremdeles mye groe.

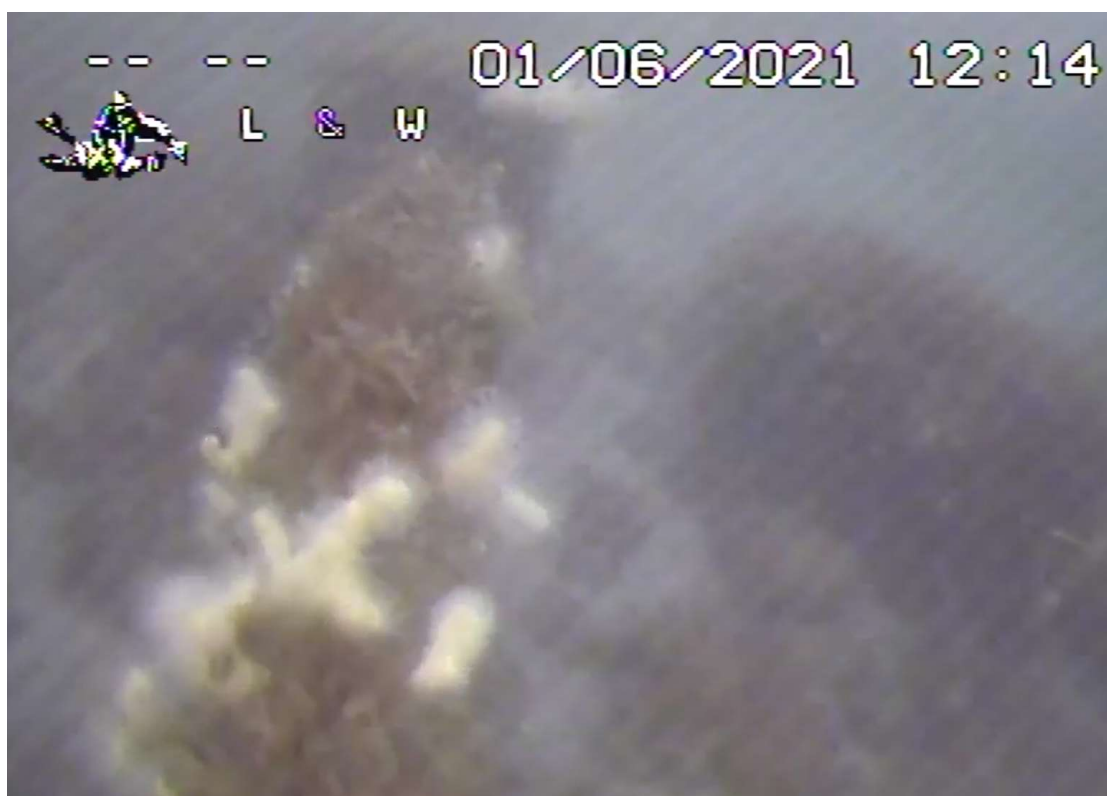
Ennå lenger ut har ledning meget god klaring til bunn, tidvis mellom 0,5 og en meter. Dette skyldes steinete bunnforhold.

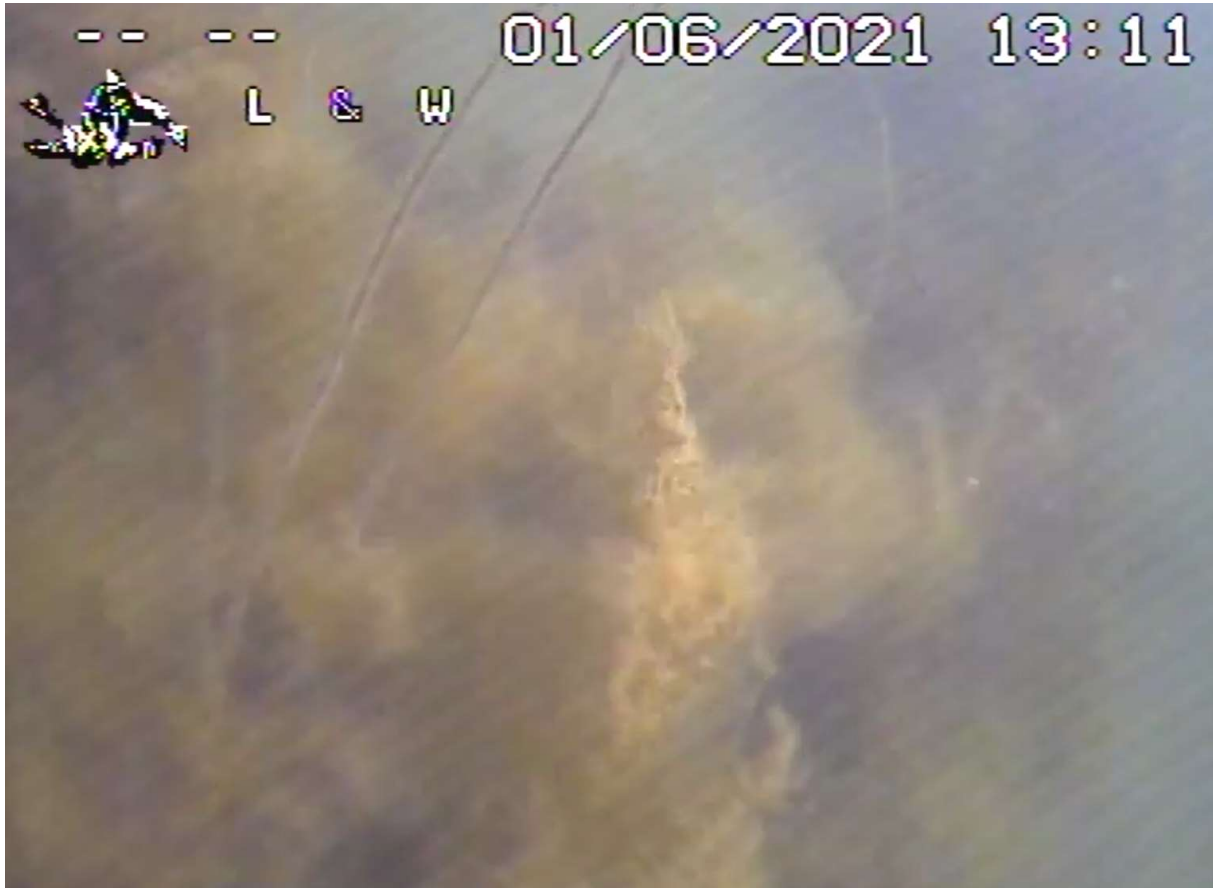
## Ø500

Denne ledningen ligger øst for Ø200, og kommer ut av bunnen på samme plass som Ø315, den ligger under Ø315 noen meter før den svinger ut østover. Denne ligger bare noen få meter ut og avsluttes med åpen ende.

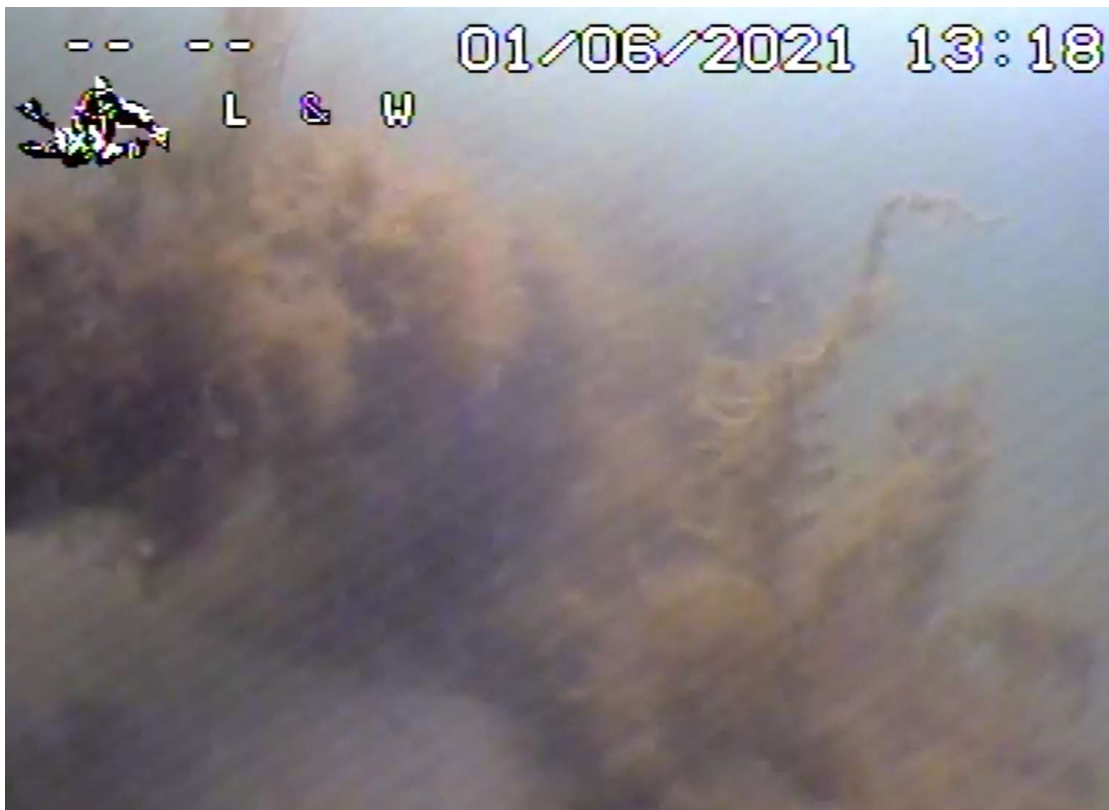
Ledningen har veldig mye groe, både på PE ledningen og på loddene. Det er stedvis ansamlinger av sand på siden, men ikke like mye som på Ø200. Dette gjør at ledningen og hvordan ledningen ligger er litt vanskelig å tyde på filmen. Undersøkelsen ble stoppet på 15 meters dyp utenfor Korsvikbåen. Her ligger ledningen på hardere bunn hvor loddene i hovedsak står oppå bunn.

Bildene ovenfor viser  $\varnothing 180$  som krysser over  $\varnothing 315$ .  $\varnothing 315$  ligger helt til høyre i bildet.
