Dato: 22.08.2023  
Dokumentnr: 116621n3  
Prosjekt: 113014  
Utarbeidet av: Stian Tovsen  
Kontrollert av: Runar Larsen

## **Porsgrunn. Porselensfabrikken bryggefront Teknisk notat geoteknisk prosjektering**

Porselensfabrikken Næringspark AS v/Jon Yngve Gurholt planlegger ny kaifront og erosjonssikring/motfylling ved Porselensfabrikken i Porsgrunn kommune, etter at det ble registrert deformasjoner på bolverket langs bryggefronten.

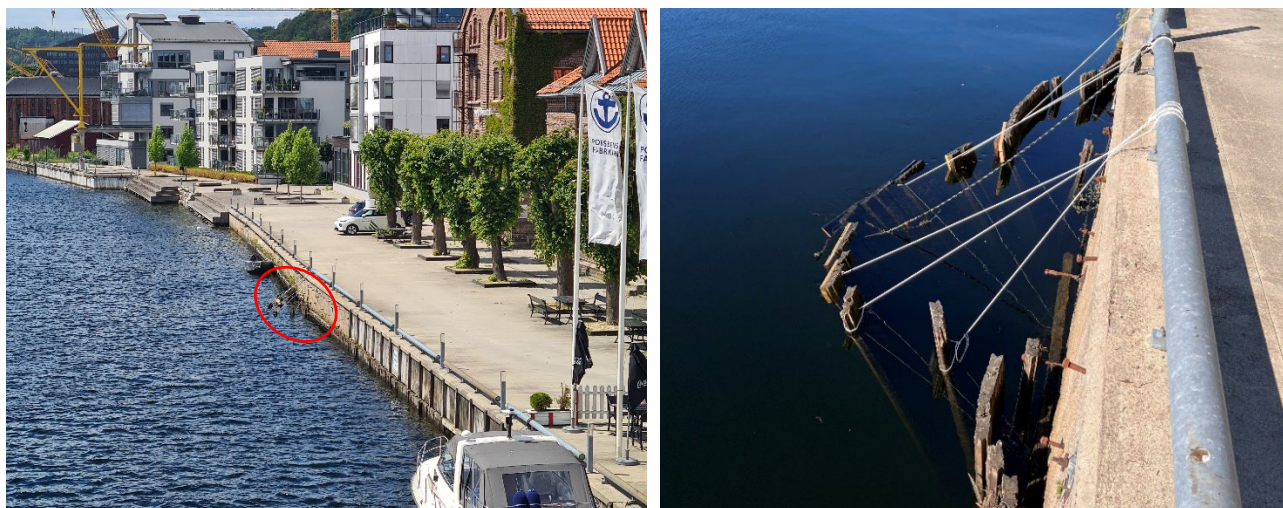
Figur 2. Bilder av bryggekannten på befaring den 24.06.2022 og 13.09.2022.

Den 25.03.2020 ble GrunnTeknikk informert om svikt/utbøying på bolverket som holder på fyllmassene under brygga foran Porselensfabrikken. Figuren nedenfor viser bilder av bryggekannten på befaring den 24.06.2022 og 13.09.2022.

Svikten skyldes trolig at toppforankringen langs bolverket/trespunten har korrodert (avrustet), og mistet forankring i bryggekonstruksjonen langs et begrenset parti på ca. 10 m.

Det er utført dykkerundersøkelser av det aktuelle området, som er oppsummert av Sweco i tilstandsrapport 10215773-1 rev. 02. Vanddybden langs den deformerte trespunten ble da målt til ca. 4 til 4,8 m.

Trespunten står nå på utkraging i bunnmassene, og spuntålene er sikret med tau festet til bryggekannten. Utfallet/utbøyningen i trespunten har økt siden tilstandsrapporten til Sweco.

For varig sikring av kaikonstruksjonen og elvekanten, må det etableres en motfylling/erosjonssikring. Detaljer er presentert senere i notatet.

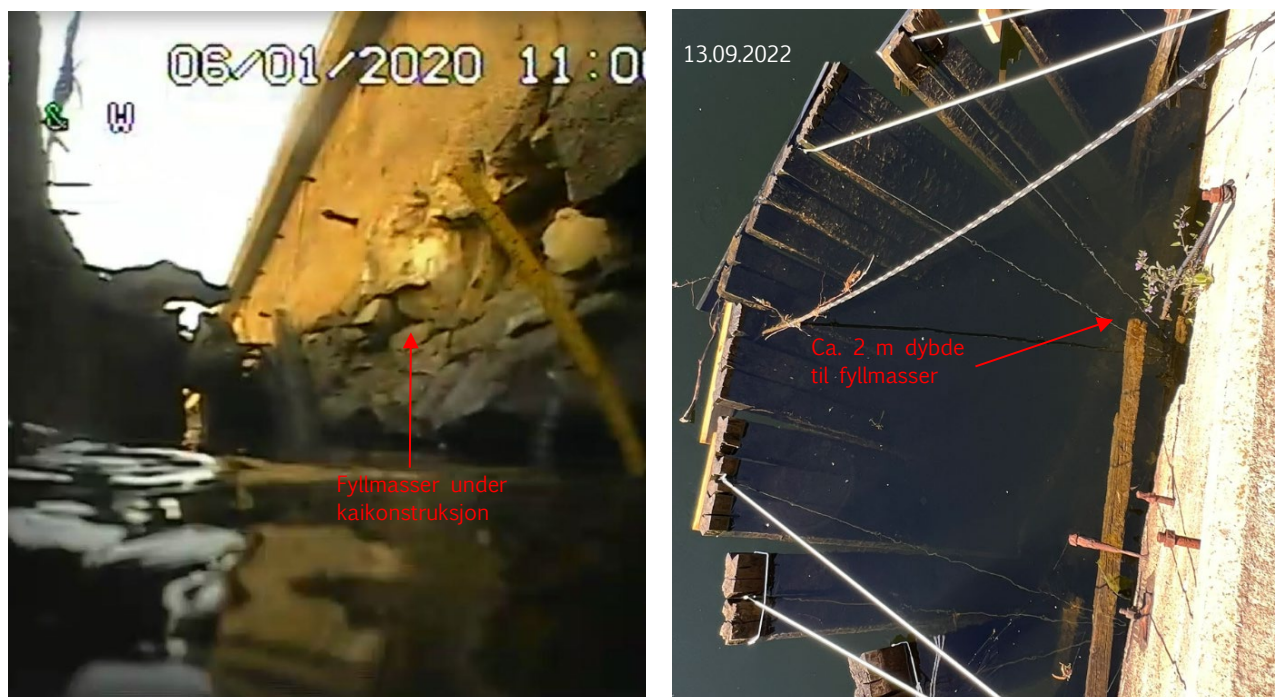
Figur 3. Bilde fra dykkerundersøkelse den 06.01.2020 (t.v.) og bilde fra befaring den 13.09.2022 (t.h.).

Dykkerbilder den 06.01.2020 viser at trespunten var etablert for å støtte fyllmasser under kaikonstruksjonen. Befaring den 13.09.2022 der trespunten er utbøyd viser imidlertid at deler av fyllmassene har rast ut/erodert bort, og de ligger nå på ca. 2 m dybde.

Bilde fra dykkerundersøkelse den 06.01.2020 og bilde fra befaring den 13.09.2022 er vist på neste figur.

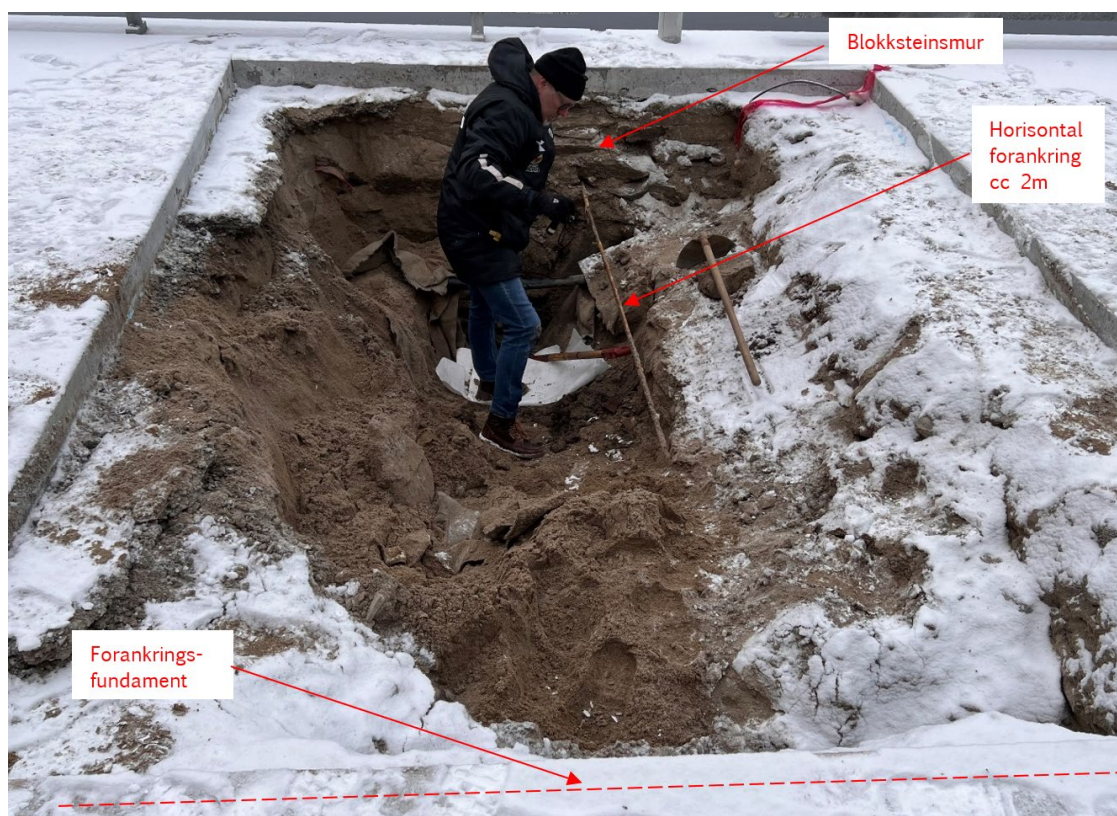
Figur 4. Bilde av prøvegropa på befaring den 08.12.2022.

Kaifronten er tilsynelatende opparbeidet med blokksteinsmur og utenpåliggende støp og trespunt. Blokksteinsmuren har ca. 1,4 m dybde under betongdekket, og er fundamentert på fyllmasser og stedlig elvebunn.

Fra betongstøpen på utsiden av blokksteinsmuren, er det etablert horisontal forankring med ca.  $\varnothing 18$  kamstål til et antatt langsgående betongfundament ca. 4 m inn fra blokkmuren.

Betongfundamentet har en størrelse på ca. 0,5 m dybde og er lokalisert ca. 1,1 m under terreng målt til senter forankring/plate.

I området hvor trespunken har mistet forankring, har ytterligere masser/betong rast ut. Det er nå mulig å registrere at kaifronten (evt. blokksteinsmur) trolig er fundamentert på trepeler med ca. cc. 1,5 – 2 m.

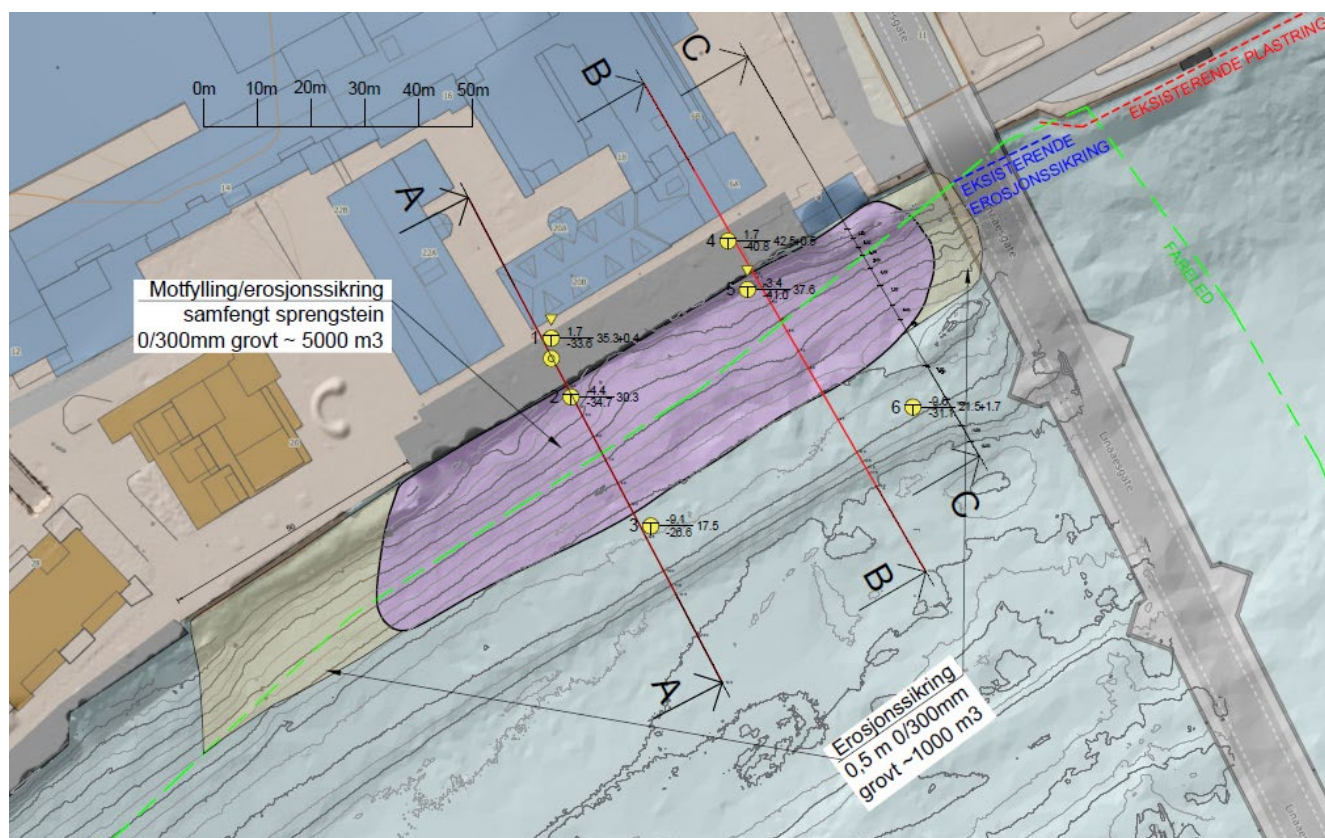
Figur 10. Utklipp fra tegning 116621-2, med skissering av planlagt motfylling/erosjonssikring i plan.

Planlagt utfylling består av en 0,5 m tykk erosjonssikring mot nordøst og sørvest (gul markering). Mot øst føres erosjonssikringen frem til eksisterende sikring under Porsgrunnsbrua (overgang kan avklares med befaring/evt. dykkerundersøkelse). Mot vest avsluttes erosjonssikringen jevnt ca. 50 m nedstrøms bryggefronten, og tilpasses topografien på elvebunnen.

Foran bryggefronten planlegges en tykkere erosjonssikring/motfylling som skissert med lilla markering.

Denne består av en 1,2 m tykk fylling mellom ca. kote -9 opp til ca. kote -4. Videre legges fyllinga med helning 1:2 (OBS: 1:2,3 fra kt. -3.5 ut for kaféen i profil C) opp til kote 0.

Sikringen etableres med samfengt sprengstein 0/300 mm, med mest mulig kubisk form (f.eks. granitt, gneis eller gabbro). Fronten vaskes naturlig ut, og etterlater et erosjonssikret elveleie (grovere fraksjon som sikringslag).

Ved utlegging under vann i elver, kan det bli aktuelt å øke tykkelsen med inntil ca. 50% for å kompensere for utvasking og massefortrengning når massene plasseres. Behov for etterfylling for å sikre anbefalte koter på erosjonssikring/motfylling må kontrolleres med jevnlig multistråleskanning under og etter at steinmassene er lagt ut.

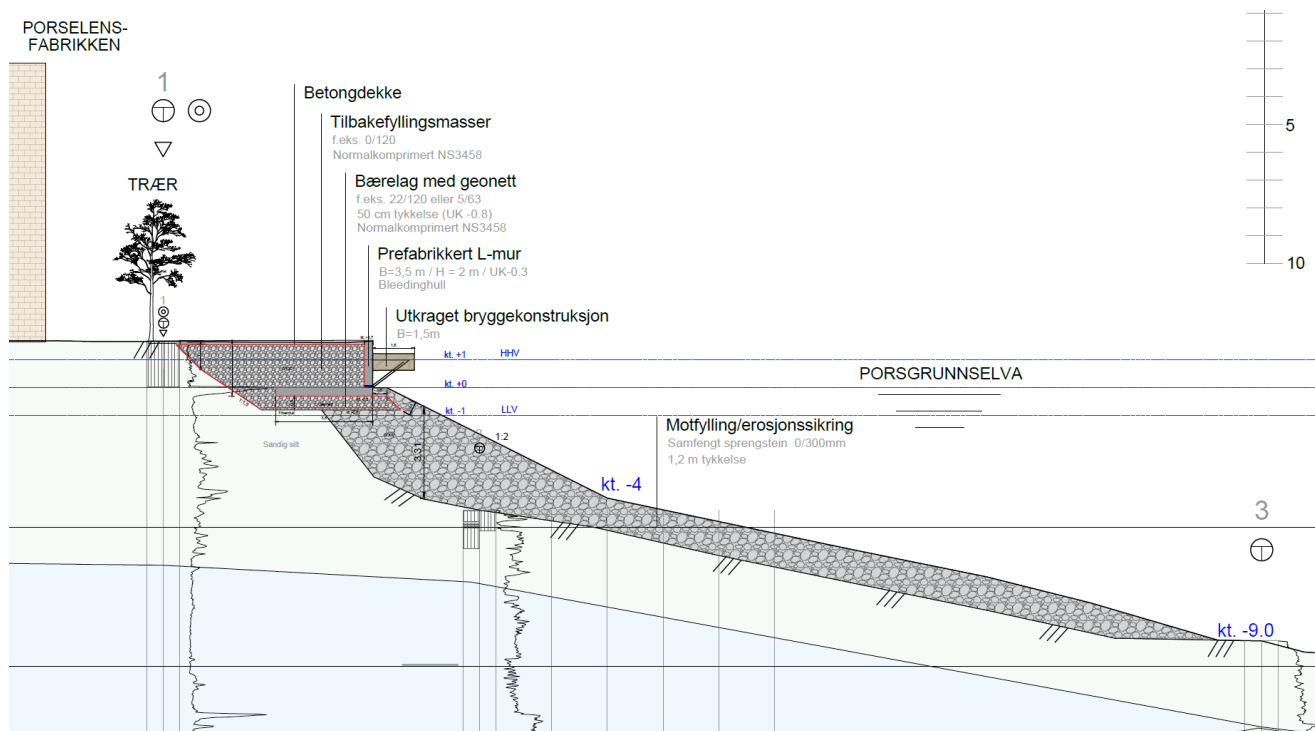
Figur 11. Utklipp fra tegning 116621-100

Skissering av planlagt sikringstiltak i profil A er vist på neste figur (utklipp fra tegning 116621-100).

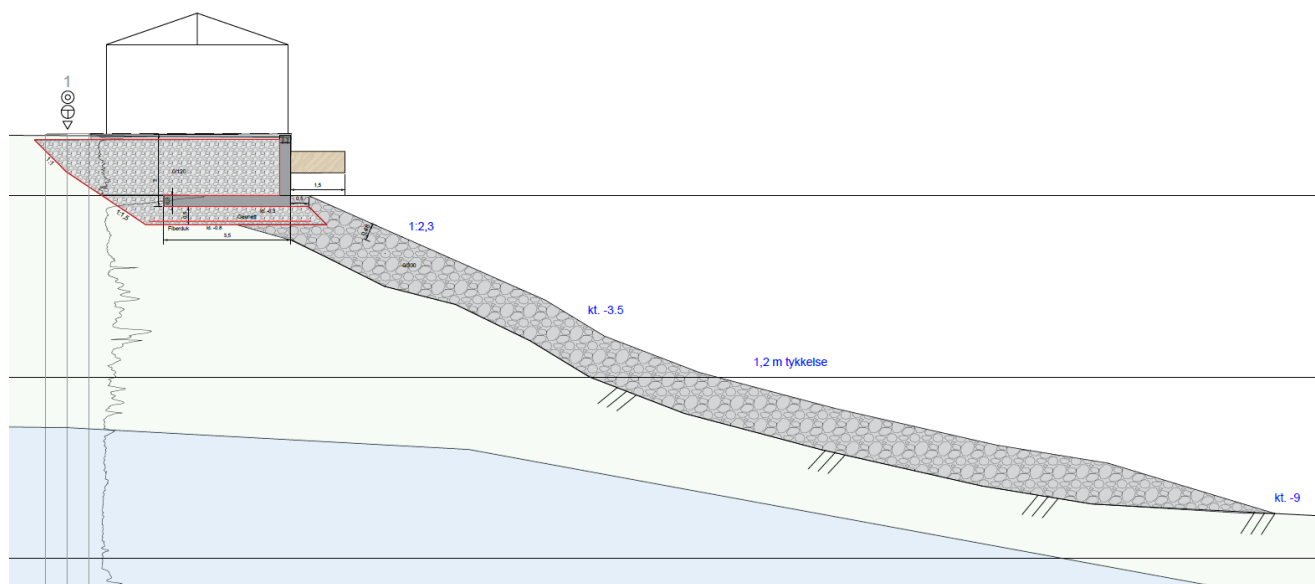
Figur 12. Skissering av planlagt sikringstiltak i profil C (utklipp fra tegning 116621-102)

Skissering av planlagt sikringstiltak i profil C ved kaféen er vist på neste figur (utklipp fra tegning 116621-102).

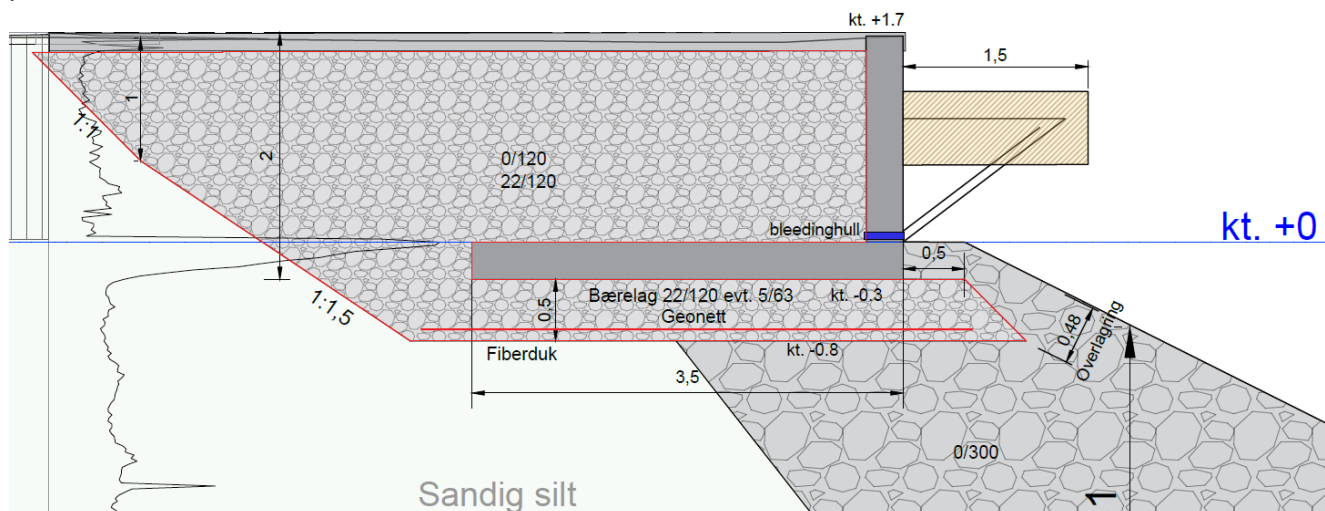
Figur 14. Utklipp fra tegning 116621-101. Detaljtegning av kaikonstruksjon i profil A

Figuren nedenfor viser utklipp fra tegning 116621-101, med detaljtegning av planlagt kaikonstruksjon i profil A.

1. I enkelte områder har deformasjoner/utvasking i kaikonstruksjonen/trespunten medført hulrom bak eksisterende bryggefront (spesielt i profil A og under kafé). Dette arealet må tilbakefylles og komprimeres med samfengt sprengstein 0/300 mm.

2. Bærelaget under kaikonstruksjonen etableres seksjonsvis (bredde må tilpasses aktuelle forhold) med f.eks. telefri 22/120 eller 5/63 fra kote -0.8 til kote -0.3 (0,5 m tykkelse). Bærelaget trekkes ut minimum 50 cm fra foten av kaikonstruksjonen på begge sider, og pakkes inn i egnet fiberduk for å redusere risikoen for utvasking (rød linje på figur 14). I nedre del av bærelaget benyttes egnet geonett med god forkilning. Aktuelt forkilingslag må tilpasses til valgt geonett etter anbefalinger fra nettleverandøren. Bærelaget legges ut seksjonsvis, og komprimeres etter beste evne iht. NS3458 Normal komprimering.

3. Prefabrikkerte betongelementer etableres med underkant på kote -0,3. Elementene må minimum ha en bredde på 3,5 m og total høyde inntil 2 m. Det er viktig at betongelementene har

4. Bakfyllingsmasser av f.eks. telefri 0/120 eller 22/120 mm legges ut lagvis og komprimeres iht. NS3458 Normal komprimering. Massene pakkes inn i egnet fiberduk mot stedlig grunn. Mot sidekantene trekkes bakfyllingsmassene minimum 1 m fra betongelementet (på kote -0.3), og føres videre med helning 1:1,5 mot stedlig grunn. Egnet fiberduk skal også dekke til sidekanter mot stedlig grunn.
5. På utsiden av kaikonstruksjonen må kvalitetsfyllmasser 0/300 eller 22/120 tildekke foten av kaikonstruksjonen opp til kote 0, i en horisontal avstand på minimum 0,5 m. Se detalj på figur 14.
6. Betongdekket og utkraget trebrygge (maks 1,5 m bredde) etableres. Konstruksjonen innmåles nøyaktig.
