# Miljørapport

Sedimentundersøkelser Engebø

<b>Prosjekt</b>	Nordic Mining- The Engebø Project
<b>Prosjektnummer</b>	10225180
<b>Kunde</b>	Nordic Rutile AS
<b>Rev</b>	001
<b>Dato</b>	19.08.2022
<b>Opprettet av</b>	Kine Øren
<b>Kontrollert av</b>	Hege Vågen
<b>Dokumentreferanse</b>	<a href="https://swecogroup-my.sharepoint.com/personal/kine_oren_sweco_no/documents/2021/05/prosjekter/nordic_mining_førdefjorden/10225180_rim_miljøteknisk_rapport_x02.docx">https://swecogroup-my.sharepoint.com/personal/kine_oren_sweco_no/documents/2021/05/prosjekter/nordic_mining_førdefjorden/10225180_rim_miljøteknisk_rapport_x02.docx</a>

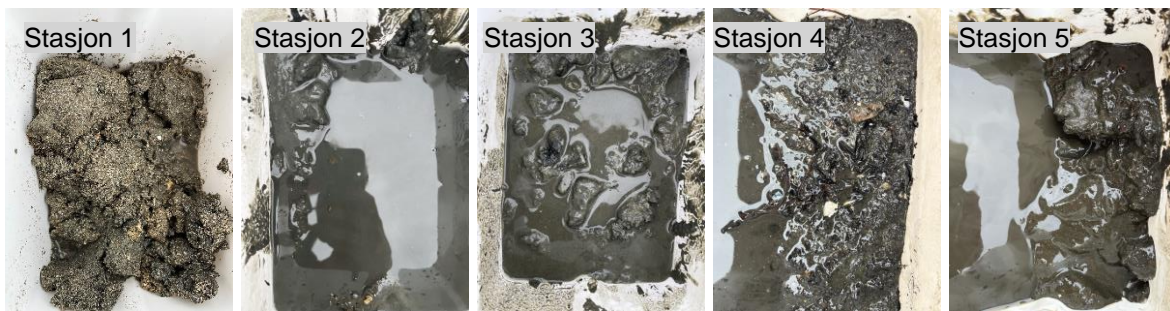
Figur 2-3: Bilder av blandprøvene fra stasjon 1-5.

Stasjon 1 bestod av lys sand uten lukt, stasjon 2 og 3 bestod av lysegrå sand og silt som hadde lukt av svovel, stasjon 4 bestod av mørkegrå sand med rester av organisk materiale og stasjon 5 bestod av lysegrå sand og silt med svak lukt av svovel (Figur 2-3). Bilder av kjerneprøvene fra hver stasjon er vist i figur 2-4 til 2-8.
