SØKNAD OM TILTAK I SJØ

Områdenavn: *Innløpet til Hillevågsvatnet v/ Strømsbrua*

NOTAT

OPPDRAG	Brygge i Hillevågsvannet v/Strømsbruen	DOKUMENTKODE	10206403-RIG-NOT-003
EMNE	Ustabil brygge	TILGJENGELIGHET	Åpen
OPPDRAGSGIVER	Stavanger kommune	OPPDRAGSLEDER	Atle Christophersen
KONTAKTPERSON	Trygve Petter Nilsen	SAKSBEHANDLER	Atle Christophersen
KOPI		ANSVARLIG ENHET	10232011 Geoteknikk Sandnes

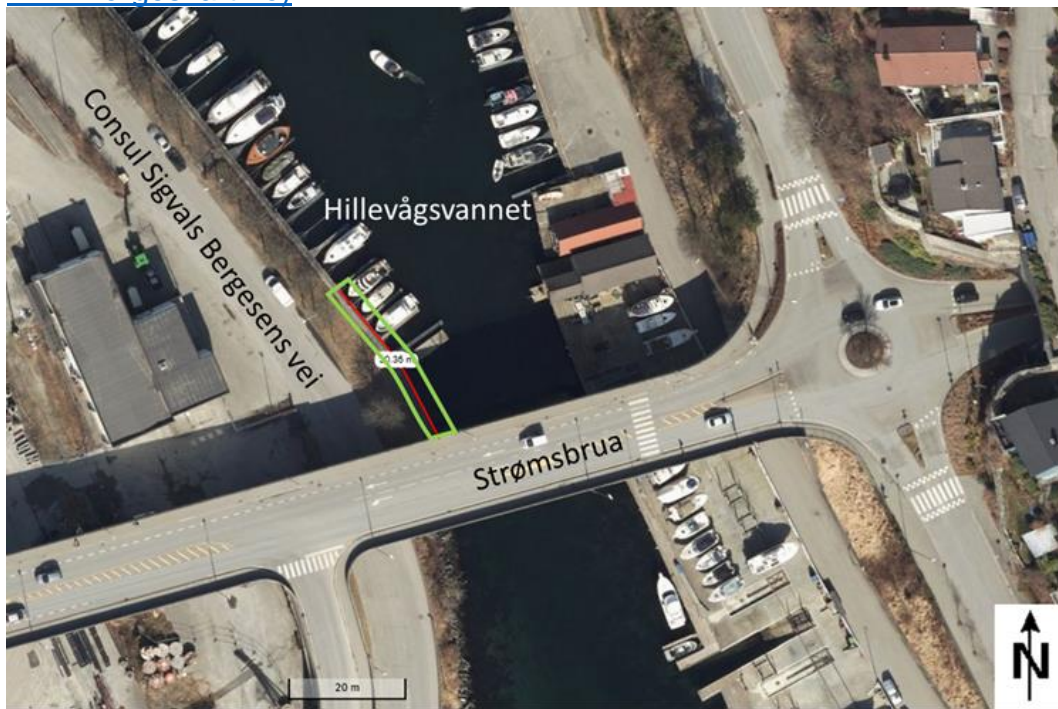
Ustabil bryggekant er vist med rød linje. Tiltaksområdet er markert omtrentlig med grønt (kartgrunnlag: norgeskart.no)

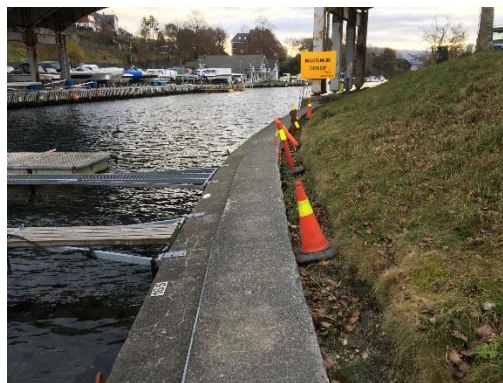
Bilde mot syd

Bryggen er støpt i seksjoner, og i punktet med størst kurvatur ligger det en betongskjøt. Det ble registrert oppknusning av betongen i øvre del av muren innerst, dvs. i trykksonen.

I fronten er skjøten åpen, kfr. bildet på neste side.

Deformasjonene synes å være størst på de to sydligste bryggeelementene, dvs. for de 4 sydligste båt plassene og frem til Strømsbruen.

Det anbefales at området avspærres på land og sjø og ikke blir benyttet som brygge eller promenade.

Inntil permanent løsning er valgt, vil vi som angitt på befaringen, anbefale at de to sydligste bryggelementene fjernes. Dette arbeidet må utføres etter nøye gjennomtenkte planer for å unngå at de raser ut i vågen og at kryssende ledninger skades.

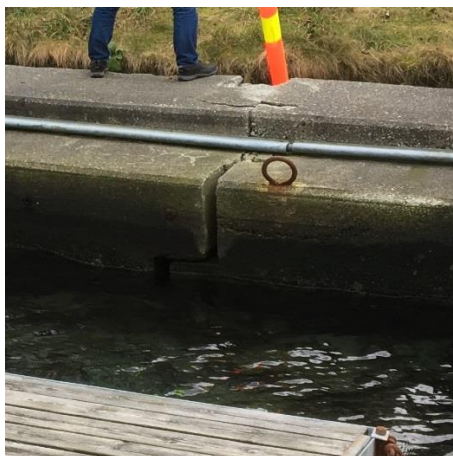
Bilde som viser åpning i fronten og knusning i bakre del av skjøten

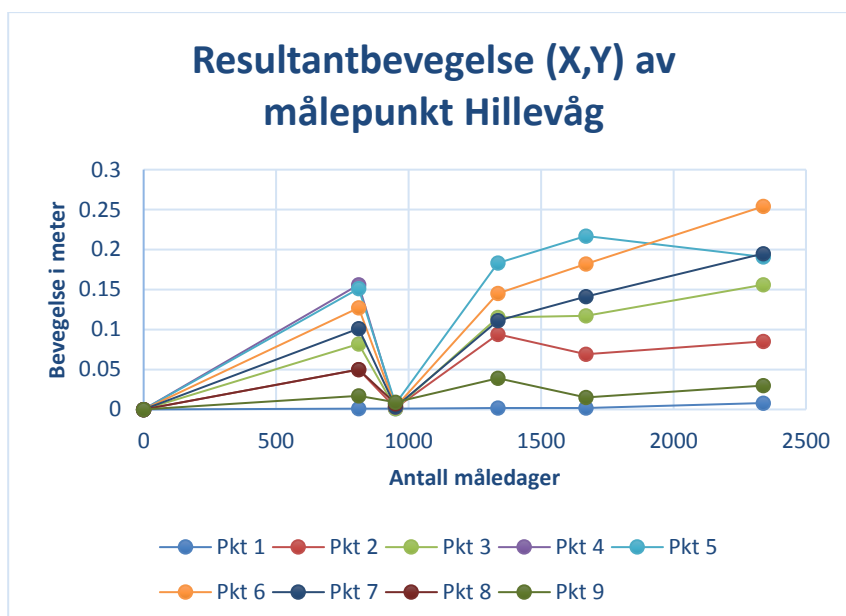
Resultatene av målingene i nord- og østretning er vist i nedenstående grafikk. Plasseringen av punktene er vist i diagrammet på neste side. Det fremgår av grafikken at det er målt opptil 25 cm resultantbevegelse i horisontalretningen. Siden konstruksjonen synes å rotere, er vertikalbevegelsen ikke medtatt. Det synes som om det er en målefeil i 2015, hvor alle verdiene er svært små, men trenden i målingene er likevel relativt klar, bryggen har en markert bevegelse, og særlig for punktene 5-7 som ligger sentralt på bryggen. Punktene 4 og 9 har forsvunnet underveis, og målingene for disse er ikke fullført.

Mottatte måleresultater på bolter i bryggekant.
