Oppdragsgiver: **Agder Havn KF**

Oppdragsnr.: **52206984** Dokumentnr.: **RIM-03**

► Naturkartlegging av sjøbunn - Bukkevika - Agder kommune

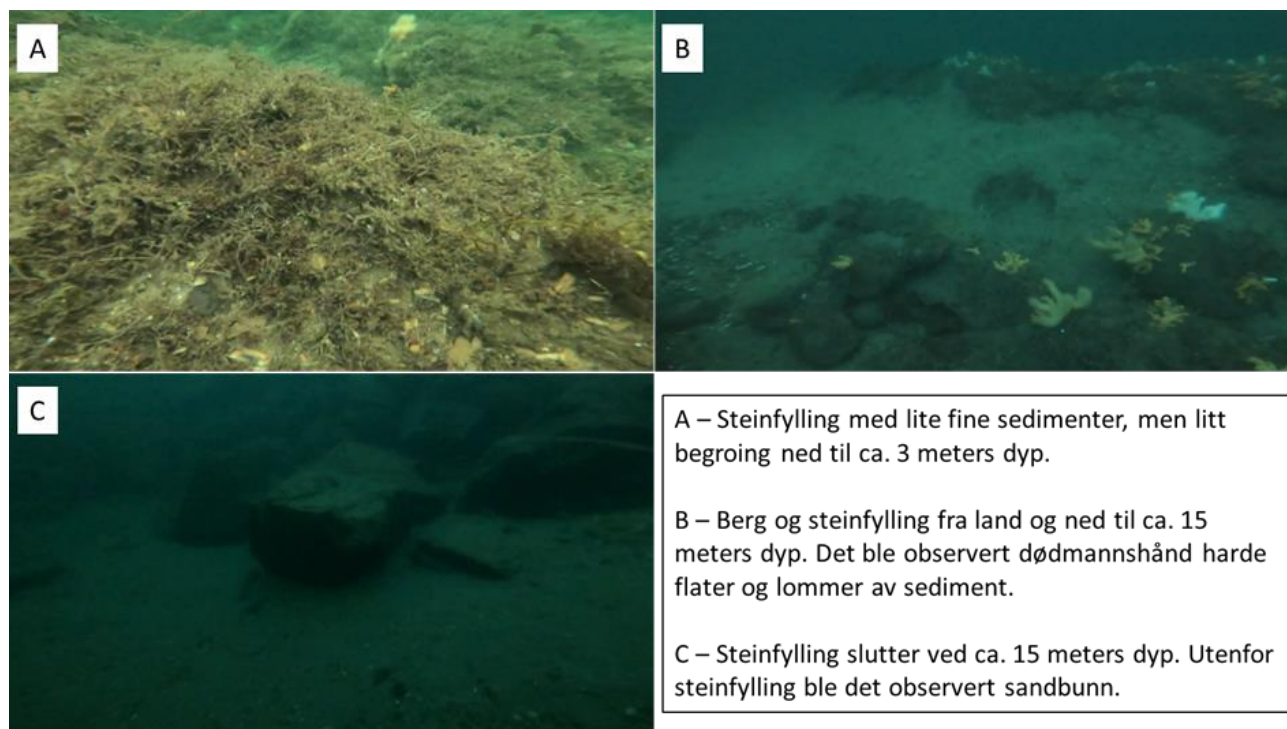
Ved land ble det observert utfyllingsmasser av stein og grus. I tidevannssonen ble det observert sagtang, grisetang og flere rødalger, sannsynligvis ulike polysiphonia-arter (trådformede rødalger). Dypere ble det observert tett begroing av uidentifiserte alger på harde flater, og forekomst er avtakende ned til ca. 3 meters dyp. Det var ikke mulig å artsbestemme algene visuelt i dette tilfellet. Dykker opplyser at det er rent berg uten løsmasser nedenfor 3 m dyp. På hardbunn med fjell/berg er det spredte lommer av med løsmasser (sand). Det ble observert ribbemaneter i vannmassene ned til 10 m. På berget ble det observert dødmannshånd. Ved ca. 15 m dyp er det overgang til sandbunn (dykker beskriver dette som fin sand) som er jevn i overflaten og skråner nedover vekk fra land. Ved 20 m dyp målte dykker at det er ca. 25 cm dekke av løst sediment. Det forekommer steiner på sandbunnen og noen sjøstjerner. Fortsatt på 20 m ble det observert berg med anemoner og lommer med sand (målt 63 cm sand ved 15 m dyp).

Dykker beskriver at det ikke tydelig skille på sandbunnen, og tyder dette som at det ikke er tilført sandige masser. På vei mot land er det overgang til steinfylling ved ca. 15 m dyp.

På forankringstau i sjøen ble det observert sjøpung og dødmannshånd.

Figur 4. Eksempelbilder fra transekt 3 med beskrivelse.

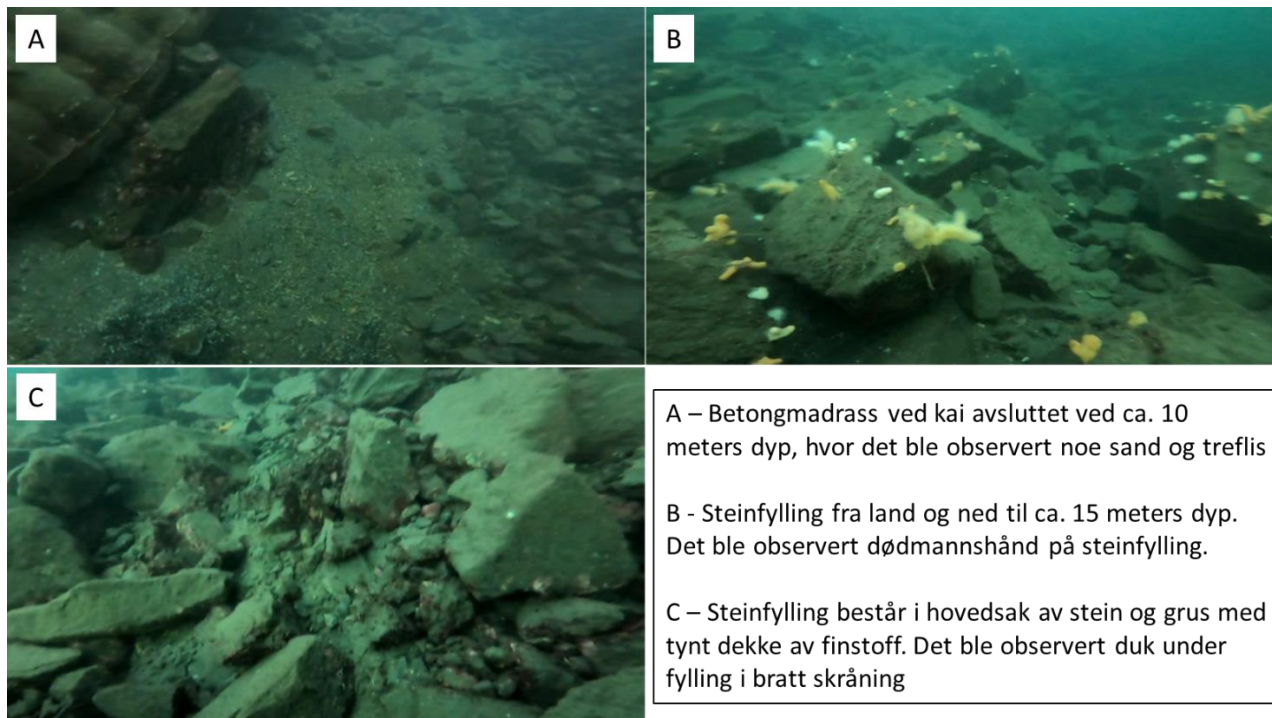
Ved land ble det observert steinfylling som skråner ut i sjøen og det er overgang til sandbunn ved ca. 15 m. På fylling ble det observert litt sand og flis, men ikke lommer av løsmasser (sand). Rester av tang i tidevannssonen og noe algevekst på steinfylling ned til ca. 3 m dyp. Synlig betongmadrass ut fra kaifronten, ned til 9,5 m dyp. Ved enden av betongmadrass ble det observert løsmasser (sand) og trefiber (flis), og dykker beskriver det som at løsmasser er vasket ut fra under madrassen. Relativt flatt område nedenfor betongmadrassen, med jevn sandbunn og spredte steiner. Ved 12 m dyp ligger en haug med grus /stein. Deretter er det bratt steinfylling som skråner ned i en kløft på ca. 17 m dyp, hvor det ble observert mye stein og et lite felt med løsmasser (fin sand). Særlig del av transektet har varierende dybder, men helhetlig er inntrykket at fyllingsfot slutter ved 15 m dyp, med overgang til sandbunn.

Det ble observert ribbemaneter i vannmassene ned til 10 m. I steinfylling ble det observert flere taskekrabber og ulike typer fisk ble observert. I tillegg ble det observert dødmannshånd på steinfylling nedenfor 10 meters dyp, og noen sjøstjerner og kråkebolle.

Synlig duk ved 6 m, der det ser ut som grusmasser /pukk har rent av duken, pga. bratt skråning i terreng.

På forankringstau og kaipele ble det observert sjøpung og dødmannshånd.

Figur 5. Eksempelbilder fra transekt 4 med beskrivelse.
