<b>RESTAURERING AV VIGGA 1991</b>	<b>Rapportnr.:</b> <b>25/91</b>
	<b>Dato:</b> <b>10.12.1991</b>
<b>Forfatter(e):</b> Heidi Eriksen	<b>Faggruppe:</b> <b>Vassdrag</b>
<b>Prosjektansvarlig(e):</b> Fylkesmannen i Oppland, miljøvernavdelingen	<b>Område</b> <b>012.EB VIGGA</b>
<b>Finansiering:</b> Fylkesmannen i Oppland Norges vassdrags- og energiverk (NVE)	<b>Antall sider:</b> <b>43 s. + vedlegg</b>
<b>Emneord:</b> Vegetasjonsbelter, habitatforbedringstiltak, friluftsliv, flomsikring, erosjon, vannuttak	<b>ISSN - nummer:</b> <b>0801 - 8367</b>
<b>Sammendrag:</b>  <p>En rekke inngrep i og langs Vigga samt forurensning fra landbruk og kloakk har redusert elvas verdi som levested for planter, fisk og dyr. I den forbindelse satte Fylkesmannen i Oppland i gang et prosjekt for å restaurere Vigga. Gran og Lunner kommuner og - landbrukskontorer, samt NVE har vært viktige samarbeidspartnere. Gjennom prosjektet kom en fram til ulike tiltak for å bedre forholdene; habitatforbedringstiltak for fisk, rydding og reetablering av vegetasjon og tiltak for å bedre mulighetene for friluftsliv. En rekke av disse tiltakene kom i gang sommeren og høsten 1991.</p> <p>Forurensning fra landbruk og kloakk, flo

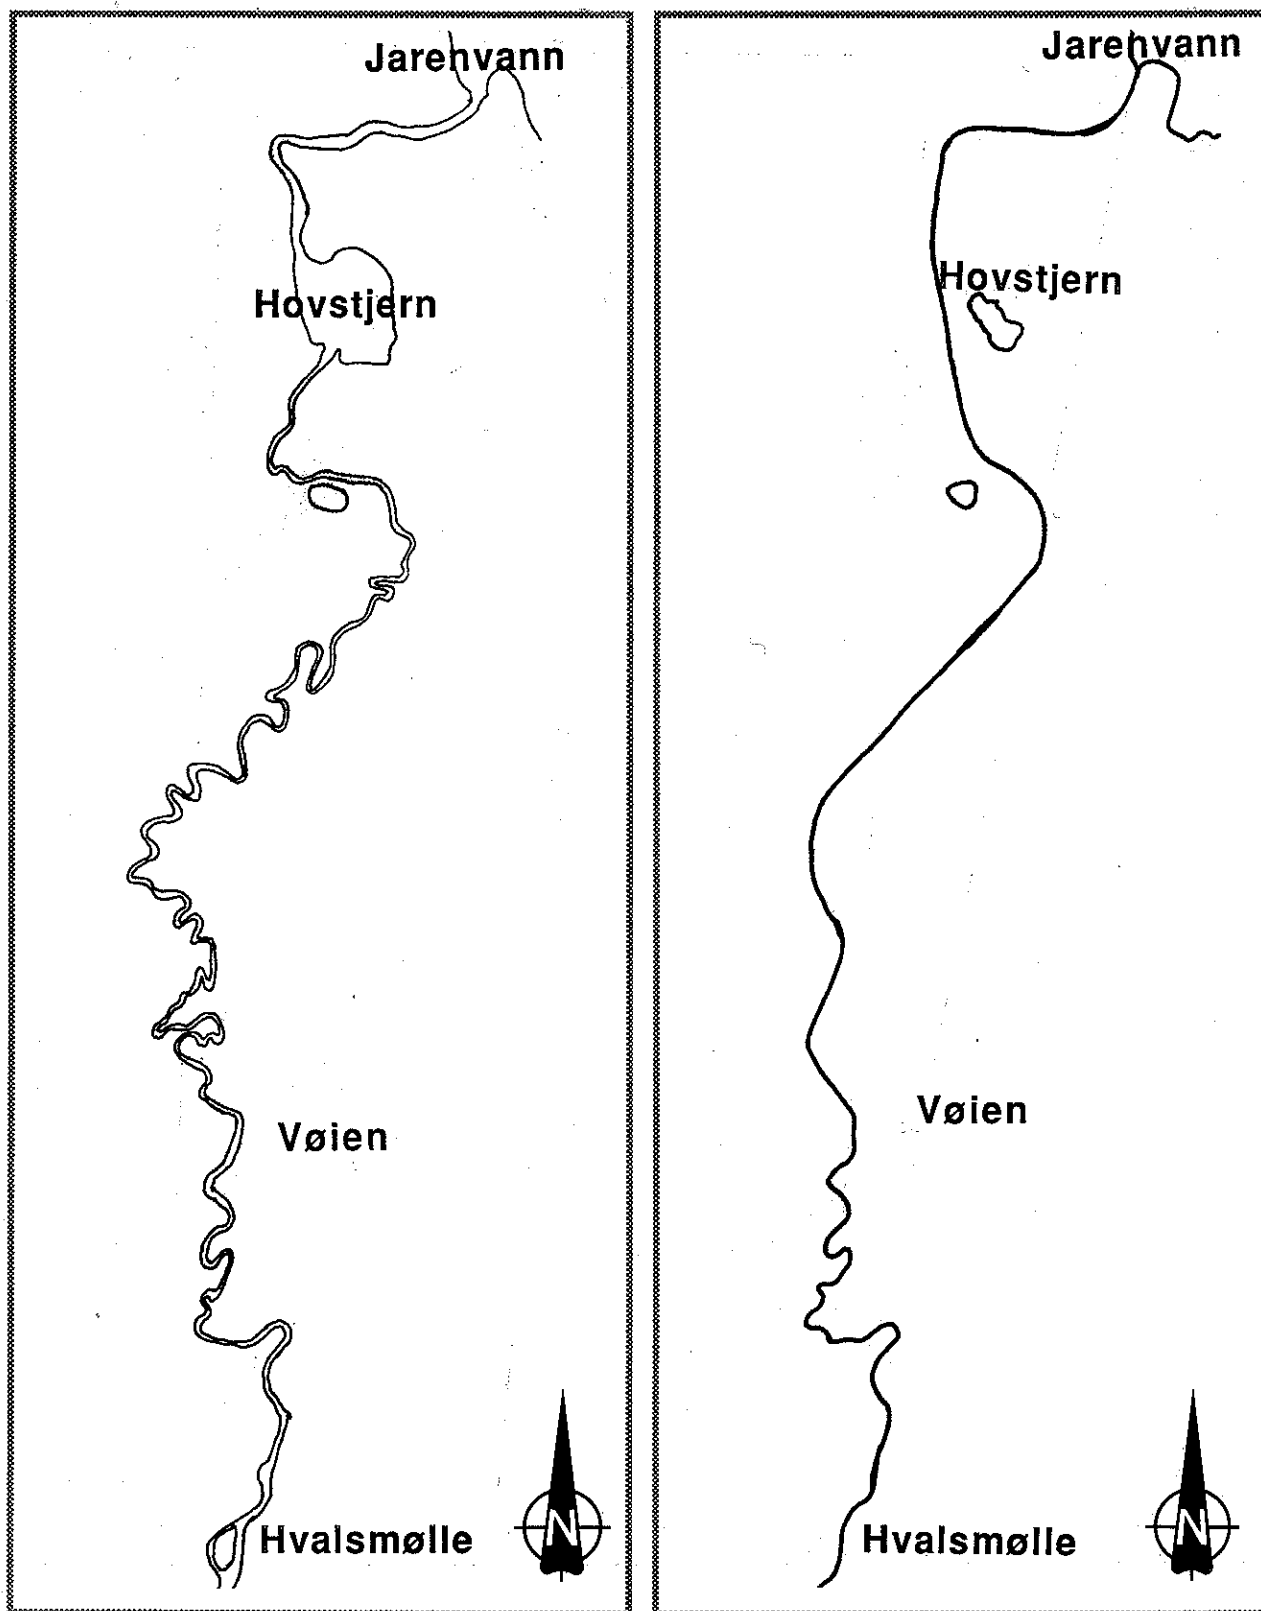
*Figur 1. Vigga fra Hvalsmølle til Jarehvann i 1865 og i 1991.*

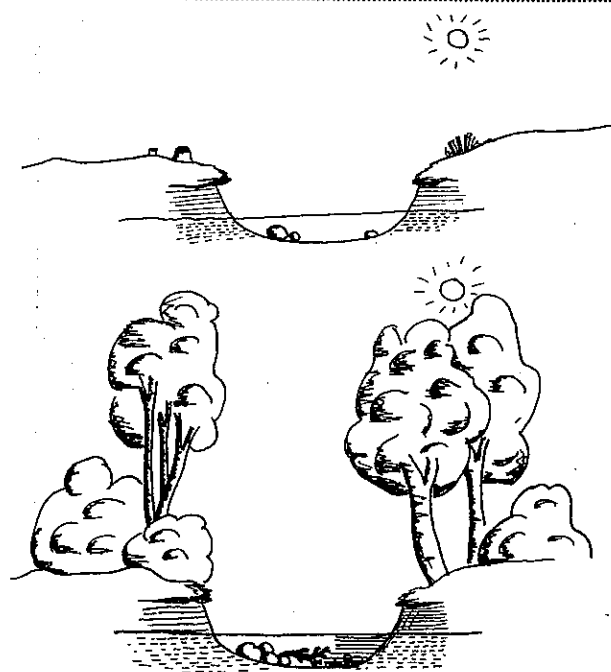
Figur 4. På strekninger hvor vegetasjonen er fjernet mangler fisken skygge og skjul, og næringstilgangen er begrenset. Der kan det være aktuelt med tilplantninger.

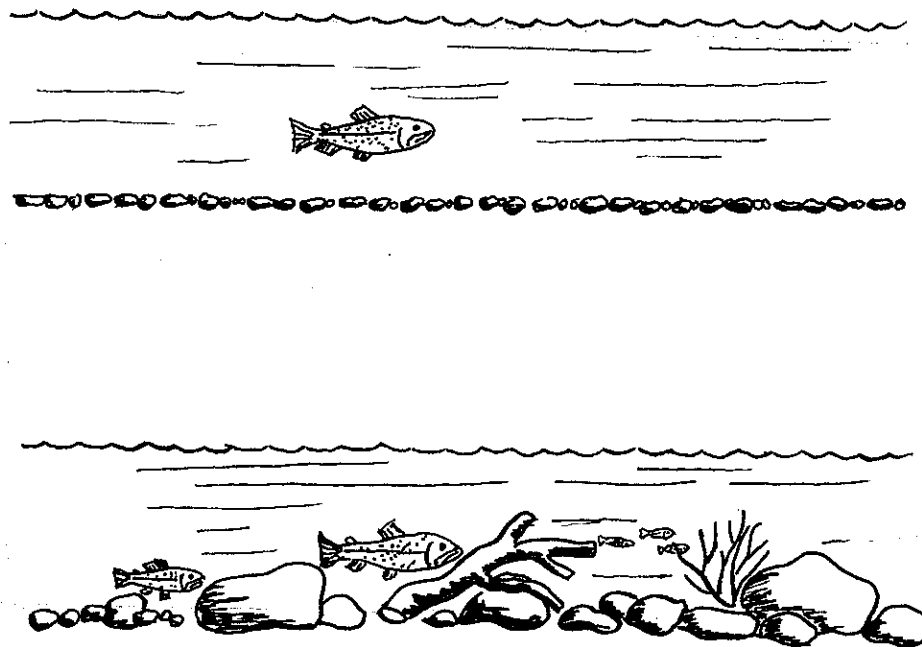
*Figur 5. En slett og steril bunn gir få skjulesteder for fisk. Grov stein, røtter og lignende gir bedre skjul og dermed muligheter for en tettere bestand.*

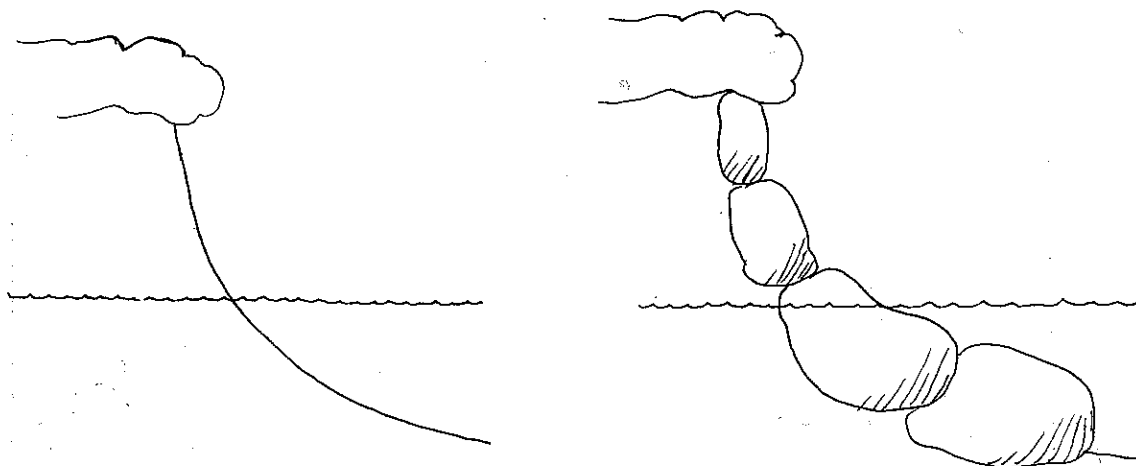
Figur 6. Prinsippskisse for hvordan en plastring av erosjonsskadde partier bør gjøres ut fra miljøhensyn.

Av miljøhensyn bør en unngå store ruvende forbygninger som sikring mot erosjon. I stedet bør det satses på mindre plastringer i elvekanten, og prøve så langt som råd å unngå å ødelegge eventuelle torvmatter som henger utover elvekanten. En plastring bør gjøres med store steiner som legges godt inn i kanten der hvor elva graver (figur 6).

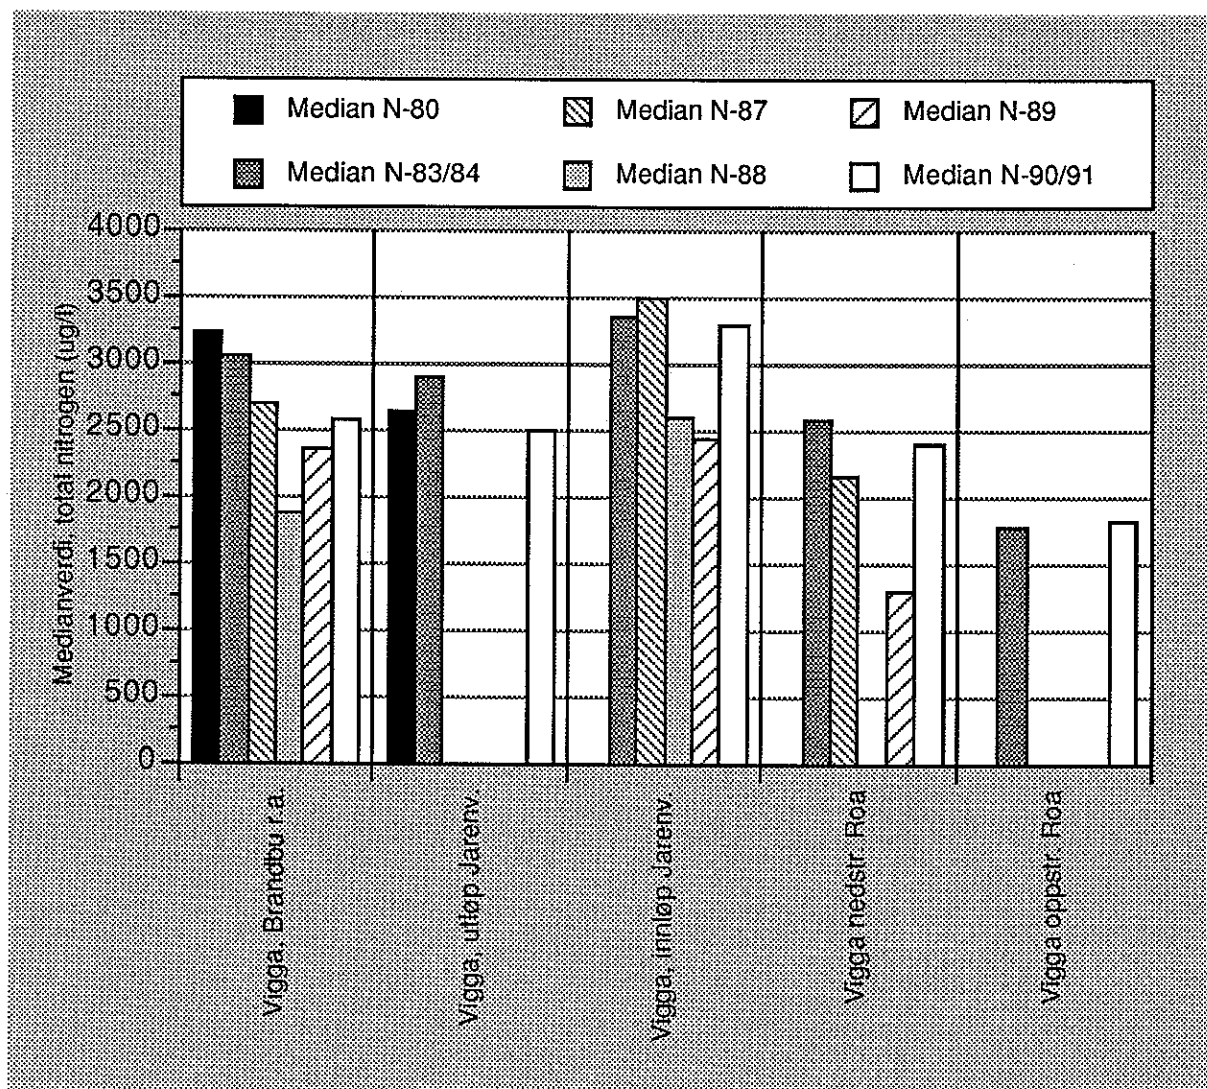
Figur 7. Medianverdi<sup>1)</sup> for total nitrogen på 5 målestasjoner i Viggavassdraget 1980-1991.  $\mu\text{g/l}$ . <sup>1)</sup> = den midterste av verdiene over en observasjonsperiode.

Tendensen når det gjelder forurensning med nitrogen er at det skjedde en forbedring utover på 1980-tallet, men at situasjonen har forverret seg igjen de siste 2 årene.

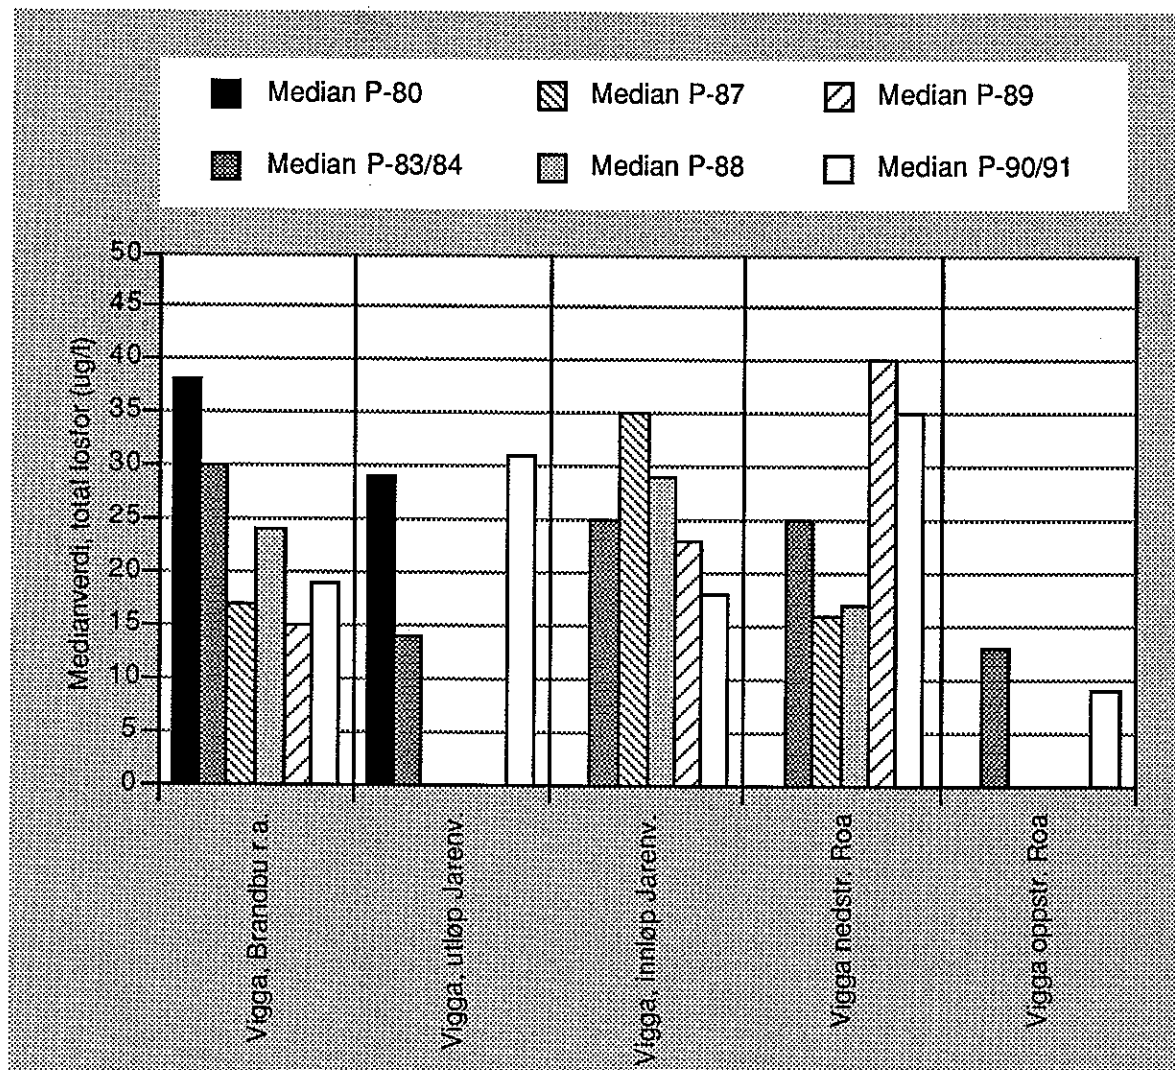
Figur 8. Medianverdi for total fosfor på 5 målestasjoner i Viggavassdraget. 1980-1991. µg/l

Fosforkonsentrasjonen i Viggavassdraget viser et noe mer uklart bilde enn nitrogen når det gjelder utviklingen fra 1980 og fram til 1991. Tendensen er i hovedsak at forholdene forbedret seg mot slutten av 1980-tallet, men målestasjonen nedstrøms Roa viser et avvikende bilde med en betydelig økning i
