Fiskeundersøkelser i elver med
fysiske inngrep i Oppland 2016

Fiskeundersøkelser i elver med fysiske inngrep i Oppland	Rapportnr.: 3/2017
	Dato: 15.3.2017
Forfatter(e): Benedicte Broderstad	Faggruppe: Vannforvaltning
Prosjektansvarlig: Ola Hegge	Område: Oppland
Finansiering: Fylkesmannen i Oppland	Antall sider: 64
Emneord: aure, elektrofiske, erosjon, flom, forbygning, Gudbrandsdalslågen, gytebekker, gyteområder, habitat, hydromorfologi, kanalisering, kantvegetasjon, masseuttak, oppvekstområder, overvåking, steinsmett, storaure, vannforskriften, vassdragsinngrep, ørekyt	ISSN-nummer: 0801-8367 ISBN-nummer: 978-82-93078-81-4
<p>Sammendrag: Denne rapporten presenterer resultatene fra undersøkelser i 24 elver/bekker innen Oppland fylkes grenser. Felles for dem er at de i større eller mindre grad er preget av fysiske inngrep som ikke er knyttet til vannkraftproduksjon, eksempelvis kanaliseringer og forbygninger. Fokus har vært på inngrepenes påvirkning på fisk, og da spesielt aure (<i>Salmo trutta</i>). Elvene ble befart og elektrofisket sommeren 2016. På bakgrunn av dette, samt andre innhentede opplysninger, er det forsøkt gitt en tilstandsklassifisering (jf. vannforskriften) med hens

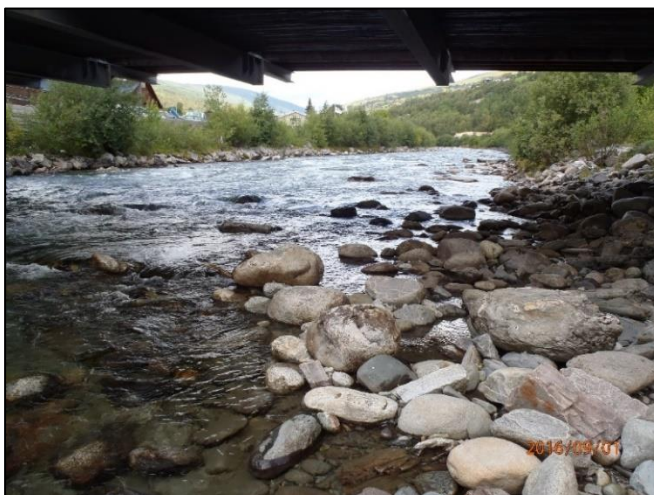
Finna – stasjon 2.

Stasjon 2 er relativt lik stasjon 1, men under elfisket i 2016 pågikk det gravearbeid i elvekanten. Dette kan påvirke årets gyting og neste års rekruttering om rogn blir begravet i finmasser over lengre tid. Det har ikke blitt fanget årsyngel på denne stasjonen de tre årene den har blitt fisket. Dette kan skyldes inngrep eller variasjoner i flom og nedbørmengder som påvirker fisken. Allikevel tas det hensyn til at en hel årsklasse ikke har blitt fanget under elfiske de siste tre årene, i tillegg til lav tetthet av eldre aure. Noe av årsaken til at det ikke finnes årsyngel, kan være mangel på skjulmuligheter på stasjonen. Stasjonen fremstår også som sterkt kanalisert. I tillegg er bunnsubstratet noe homogent. Lav tetthet, samt manglende årsklasse gir tilstanden «svært dårlig».

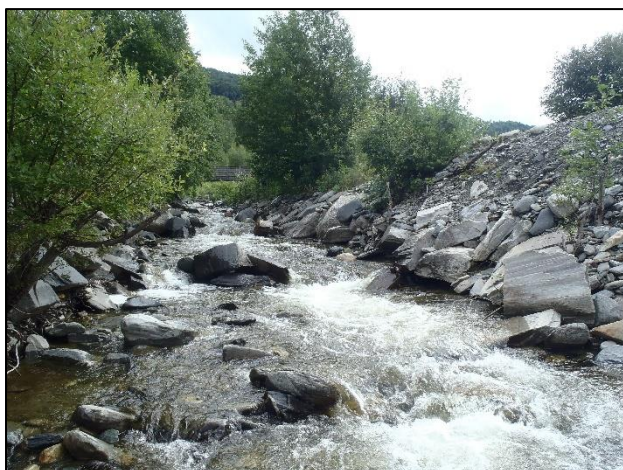
Rolla – stasjon 1.

Rolla nedenfor E6 er ikke spesielt godt egnet for fisk. Tilstanden blir bedre ovenfor E6, og inne i bekkekløfta er det naturlige forhold. På stasjon 1 resulterer lav tetthet og mangel på yngel at stasjonen havner i klasse «svært dårlig». De hydromorfologiske forholdene er ikke spesielt gode. Kanaliseringen har ført til homogent substrat, og selv om kantvegetasjonen er på vei tilbake fremstår elva som sterkt påvirket av menneskelige inngrep. Det er noen høler på stasjon 1, men det ble kun fanget en fisk i disse i 2016.

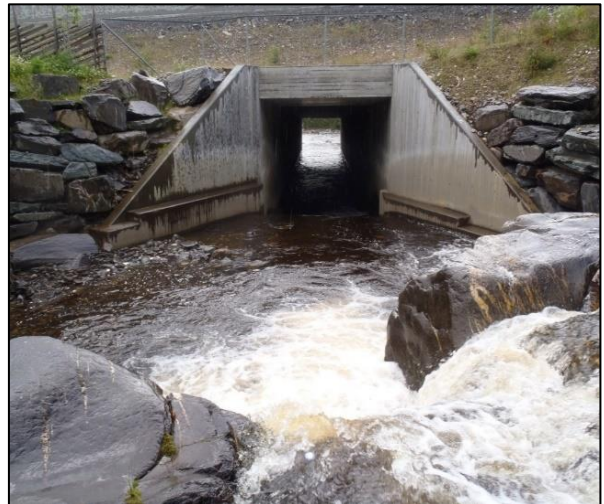
Kulvert ved stasjon 3.

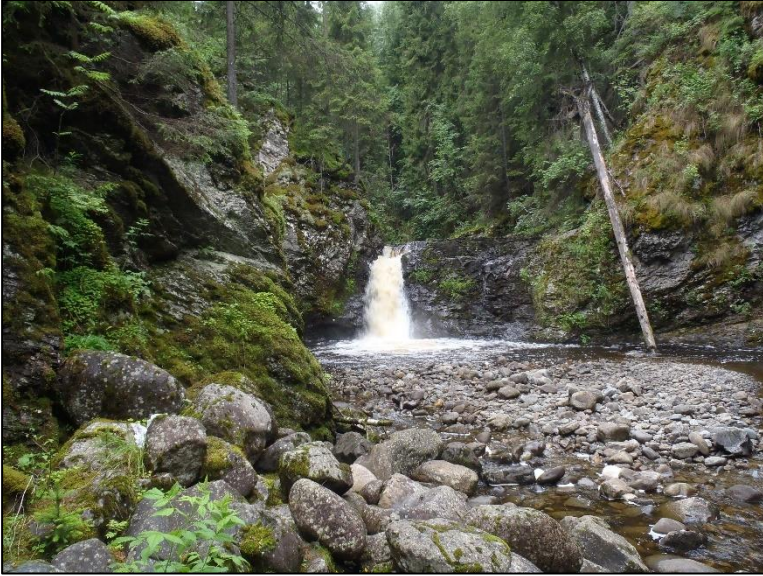
Naturlig vandringshinder oppstrøms stasjon 1.

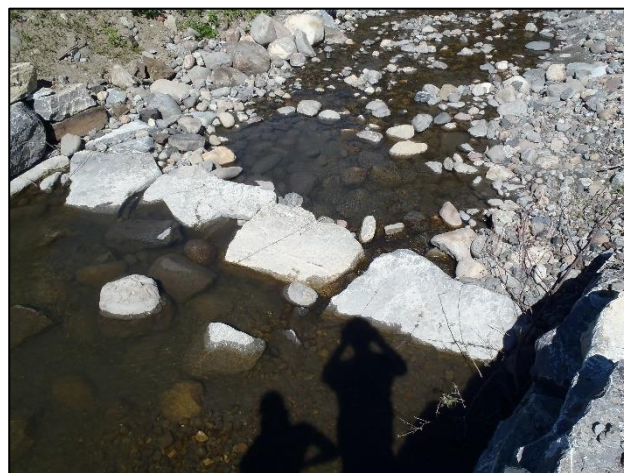
Hammerstadelva- kulvert nedenfor Fv. 33.

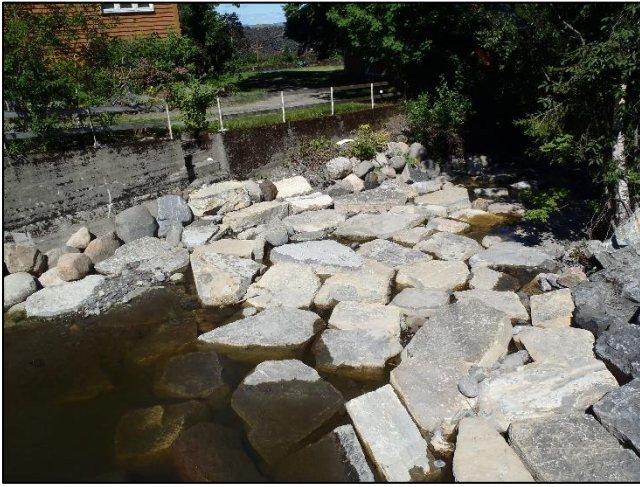
Nedstrøms kulvert fv. 33.
