Fiskeundersøkelser i elver med  
fysiske inngrep i Oppland

<b>Fiskeundersøkelser i elver med fysiske inngrep i Oppland</b>	<b>Rapportnr.:</b> 7/2015
	<b>Dato:</b> 15.05.2015
<b>Forfatter(e):</b> Erik Friele Lie	<b>Faggruppe:</b> Vannforvaltning
<b>Prosjektansvarlig:</b> Ola Hegge	<b>Område:</b> Oppland
<b>Finansiering:</b> Fylkesmannen i Oppland	<b>Antall sider:</b> 64
<b>Emneord:</b> aure, elektrofiske, erosjon, flom, forbygning, Gudbrandsdalslågen, gytebekker, gyteområder, habitat, hydromorfologi, kanalisering, kantvegetasjon, masseuttak, oppvekstområder, overvåking, steinsmett, storaure, vannforskriften, vassdragsinngrep, ørekyt	<b>ISSN-nummer:</b> 2387-211X <b>ISBN-nummer:</b> 978-82-93078-70-8
<p><b>Sammendrag:</b> Denne rapporten presenterer resultatene fra undersøkelser i 23 elver/bekker innen Oppland fylkes grenser. Felles for dem er at de i større eller mindre grad er preget av fysiske inngrep som ikke er knyttet til vannkraftproduksjon, eksempelvis kanaliseringer og forbygninger. Fokus har vært på inngrepenes påvirkning på fisk, og da spesielt aure (<i>Salmo trutta</i>). Elvene ble befart og elektrofisket sommeren 2014. På bakgrunn av dette, samt andre innhentede opplysn

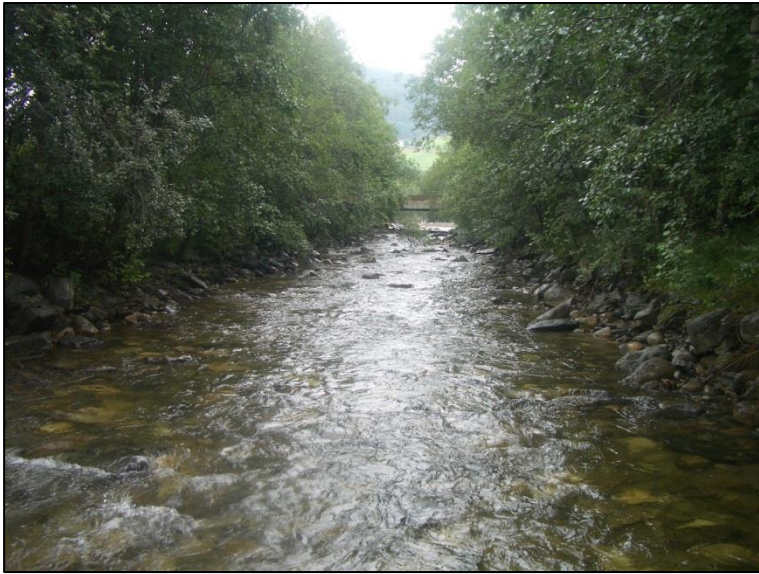
*Einbugga – stasjon 1*

Stasjon 1 ligger like nedstrøms brua på Kongsvegen. Her renner elva med moderat hastighet over for det meste storsteinet substrat, og det er godt med kantvegetasjon. Det ble fanget åtte aurer, men ingen årsyngel. Stasjon 2 ligger ved Fredheim, omtrent midt mellom Kongsvegen og jernbanen. Her deler elva seg i to løp og faller i trappetrinnskulper nedover. Det ble el-fisket i det nordre/vestre løpet, hvor det ble fanget sju aurer, derav én årsyngel.

Økologisk tilstand for fisk i Einbugga er vurdert til moderat nedenfor Kongsvegen og god omkring stasjon 2. Det er tatt med i vurderingen at Einbugga er en relativt høytliggende elv, hvor produktiviteten og dermed næringsgrunnet for fisk ofte er lavere enn i lavlandet. Selv om den er preget av fysiske inngrep ser det ut til at forholdene for fisk er gode. Det morfologiske mangfoldet i elva ser imidlertid ut til å være redusert i noe større grad nedenfor Kongsvegen. Her er også forbygningene lagt tettere inn mot elveløpet.

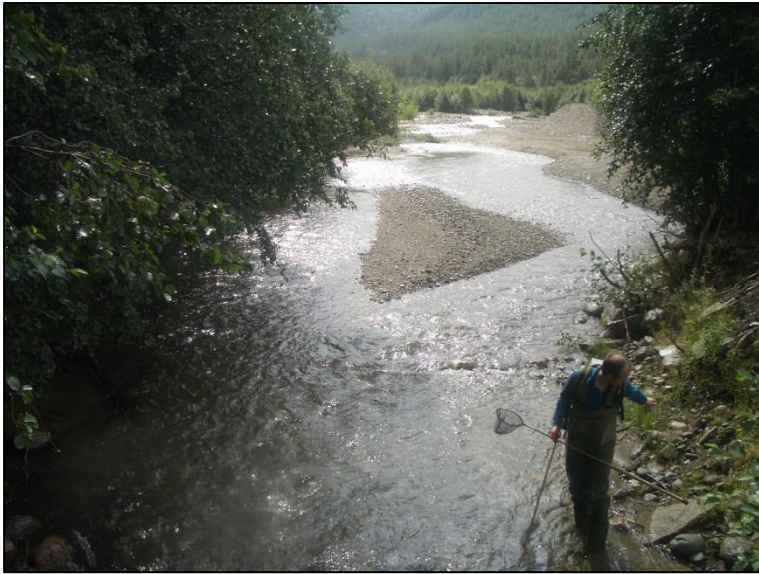
*Ilka – stasjon 1*

rekke utbedringer. I dag er Ilka forbygd med erosjonssikring fra utløpet av Lågen og 1,2 km oppover langs den sørøstlige bredden. Det er også tatt ut store mengder løsmasser opp gjennom årene. Dette har ført til at elvebunnen i nedre del stort sett består av sand og grus, og framstår steril og lite variert. Det ble på denne strekningen ikke registrert aure eller andre fiskearter.

Spesielt nedre del, hvor stasjon 1 ligger, er betydelig preget av inngrep. Fiskebestander som er tapt på grunn av menneskelig aktivitet gir automatisk svært dårlig tilstand. En må anta at inngrepene er hovedårsak til at det ikke ble funnet fisk her. Nedre del får derfor svært dårlig tilstand. Stasjon 2 ligger også på strekningen hvor det er utført flomsikringstiltak, men det er usikkert hvor mye fiskebestanden er påvirket her. Tettheten vi fant var svært lav, men forholdene for fisk er trolig nokså dårlige også av naturlige årsaker, med stri strøm og liten andel egnet oppholdshabitat. Tilstanden er derfor satt til moderat.

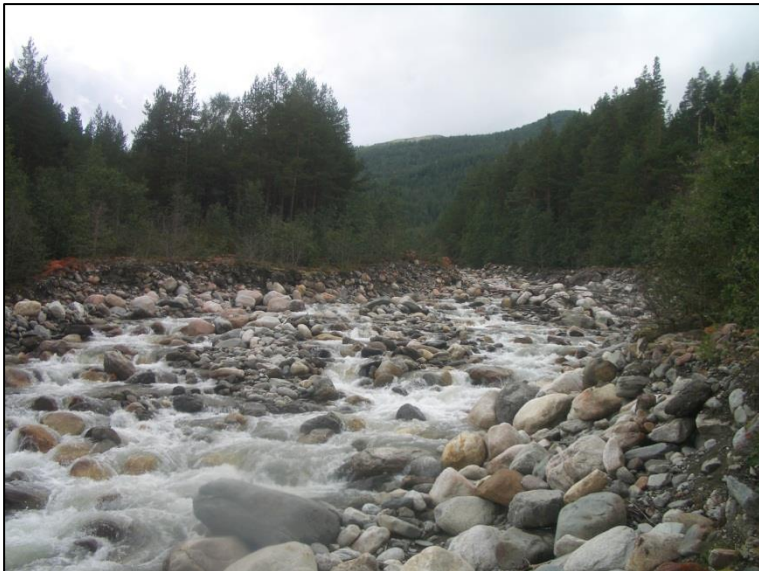
*Ilka – stasjon 2*

Lenger oppe er elva striere og bunnen består av store steiner og blokker. Det er enkelte mindre holer. Her ble det fanget én aure og observert én til. Eriksen (1990) fant heller ingen aure i nedre del, men observerte 40 aurer over en strekning på 200 meter i øvre del.

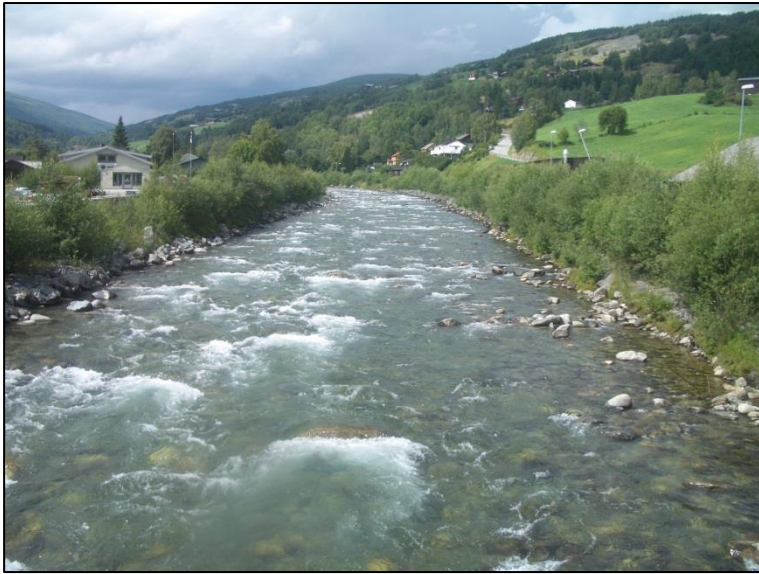
*Finna – stasjon 1*

er Finna sterkt påvirket av flomsikringstiltak og i dag er det et sammenhengende flomverk fra utløpet og 2,5 km oppover. Gjennom Vågåmo sentrum fremstår elva som en kanal. Bunnen består her av store steiner og blokker, og det er også bygd en rekke med terskler.

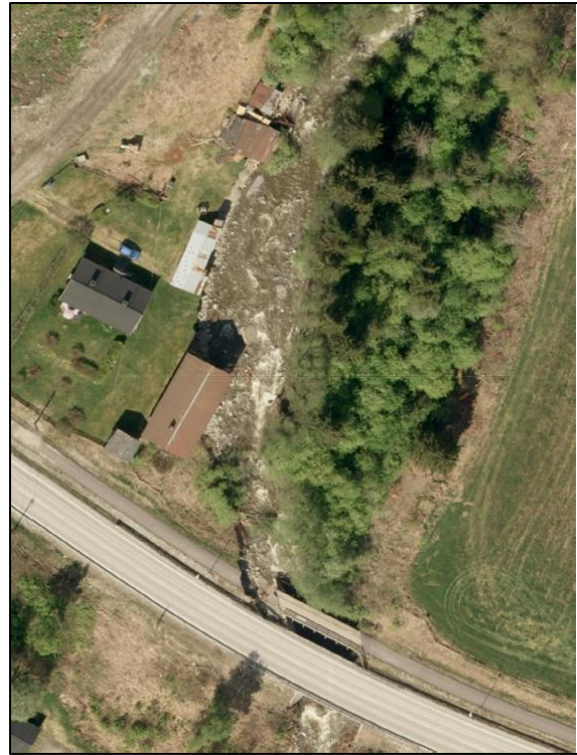
*Flyfoto av Sula oppstrøms E6 (stasjon 1) i 2012 (til venstre) og etter vårfloppen i 2013 (til høyre). Fotoeier: Geovekst*

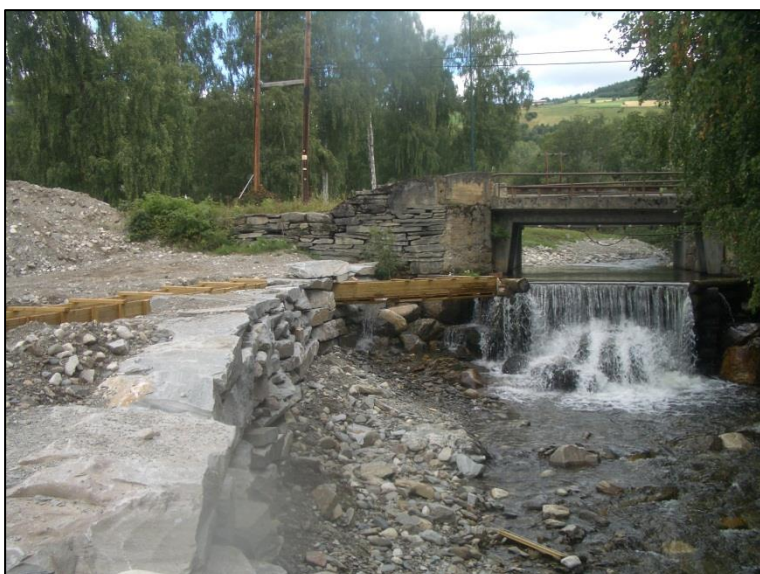
*Demning med vannuttak til sagbruk.*

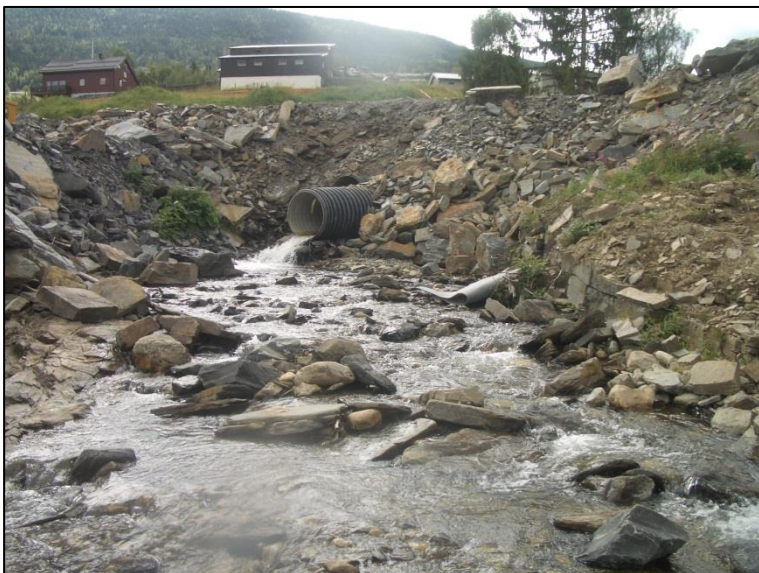
*Skurdalsåa ved anleggsområde for ny E6.*

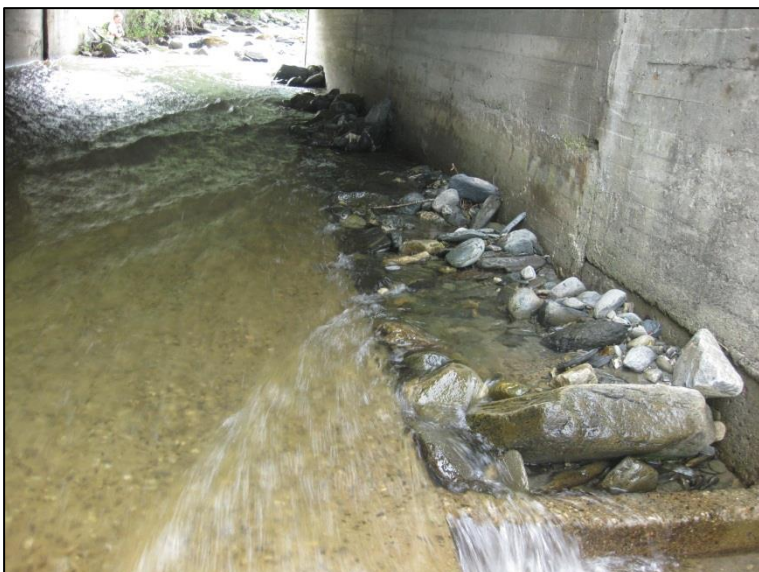
*Rolla i tunnel under E6, med fiskerenna som er fylt opp med sedimenter til høyre.*

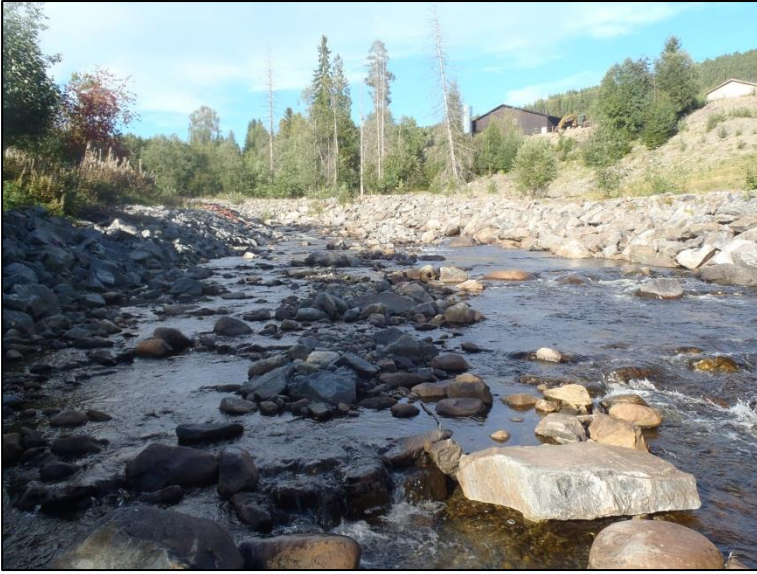
*Landåselva – stasjon 1*

2007, og de nederste 700 meterne er nå kraftig forbygd (ikke markert på kartet) og mangler helt kantvegetasjon (Haugum 2008). Substratet her er relativt variert, med alt fra fin grus til grove steiner. Det er ingen større kulper her, noe det i følge lokalkjente var mer av før flommen og flomsikringen. På stasjonen ble det foretatt to gangers overfiske og tettheten av aure er estimert som beskrevet for to gangers overfiske i Bohlin m.fl. (1989). El-fisket resulterte i en høy tetthet av 0+ aure, men forholdsmessig lav tetthet av eldre aure. Dette står i kontrast til hva Rustadbakken (2003) registrerte i 2002: en god tetthet av 1+ og 2+, men ingen 0+.

De morfologiske endringene i nedre del av Landåselva er betydelige, men det er fortsatt brukbare forhold for fisk og basert på tettheten av ungfisk ser det ikke ut til at aurebestanden har tatt stor skade av endringene. Ved å la elva gå seg til, eventuelt i kombinasjon med biotopiltak som utgraving av kulper og reetablering av kantvegetasjon, kan dette bli en meget fin elv.
