RAPPORT

Gnr/bnr 81/71, Karmøy

Miljøgeologisk grunnundersøkelse på sjø

DOKUMENTKODE: 616199-RIGm-RAP-001

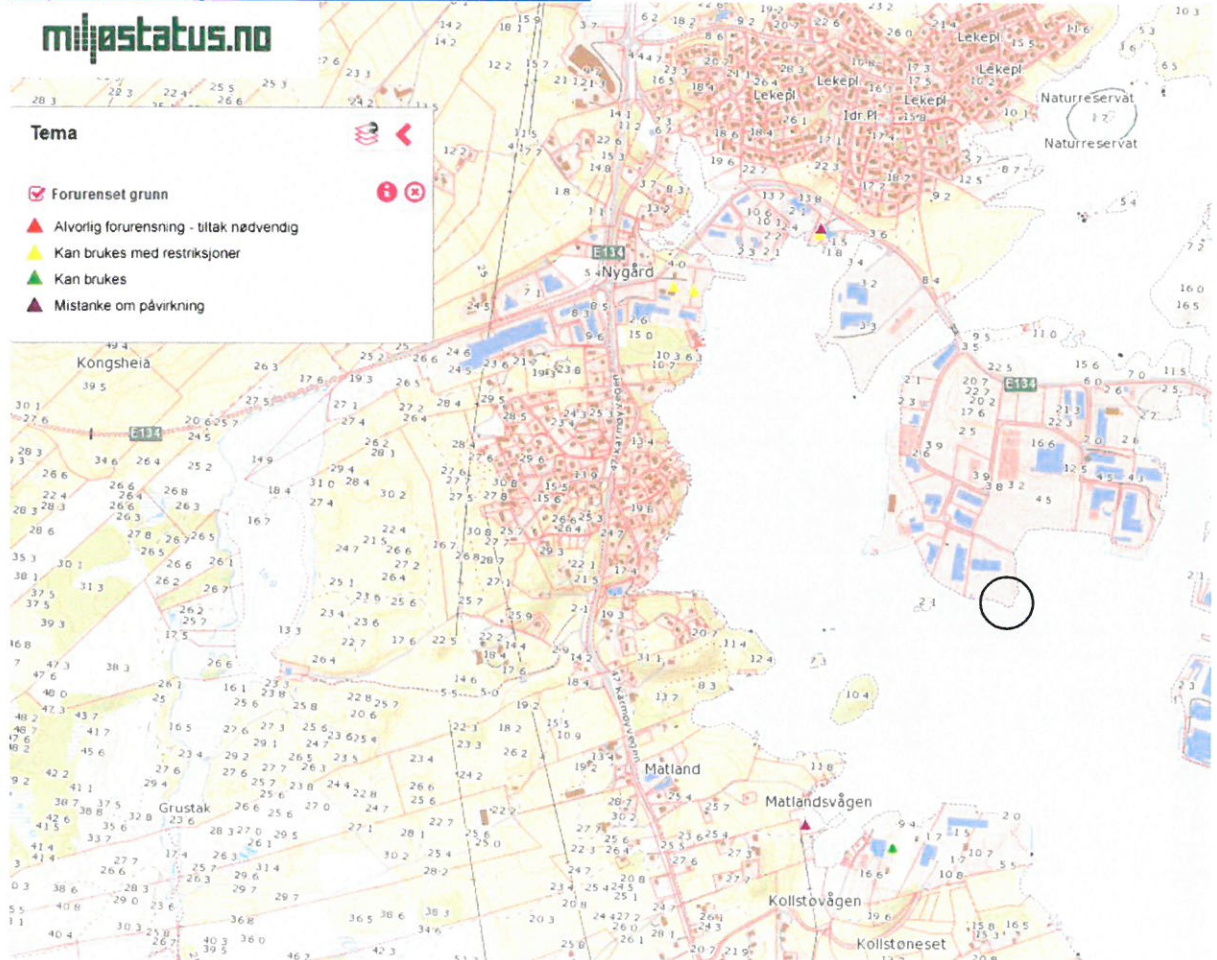
Lenger inne i bukta finner vi 3 gule og en lilla trekant på kartet fra <http://www.miljostatus.no/kart/?ma=730CB>:

gul trekant – kan brukes med restiks.
 gul trekant – kan brukes med restiks.
 gul trekant – kan brukes med restiks.
 lilla trekant – mistanke om påvirkning

lilla trekant – mistanke om påvirkning
 grønn trekant – kan brukes

For dette tiltaket er havbunnen fjell i dagen, og eventuelle forurensede masser vil ikke påvirkes av tiltaket. Strømmen i dette området er liten da tomten ligger i en bukt. Det kan komme bølger fra sørvest, men disse vil være begrenset i høyde pga blant annet strøklengde og avskjerminger.

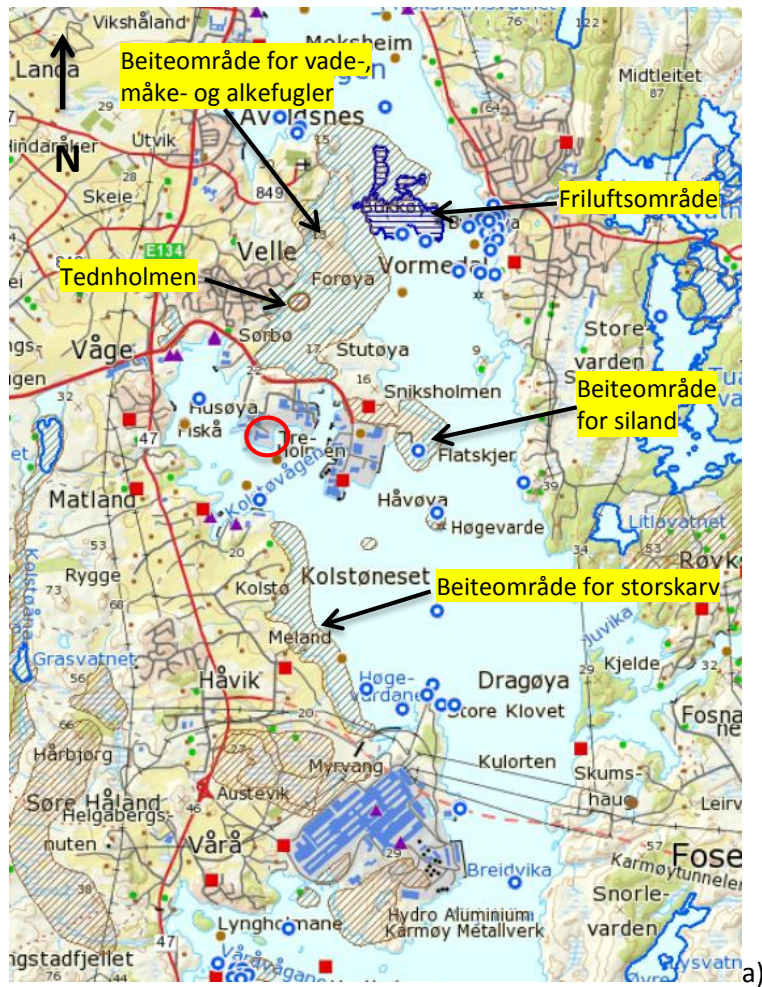
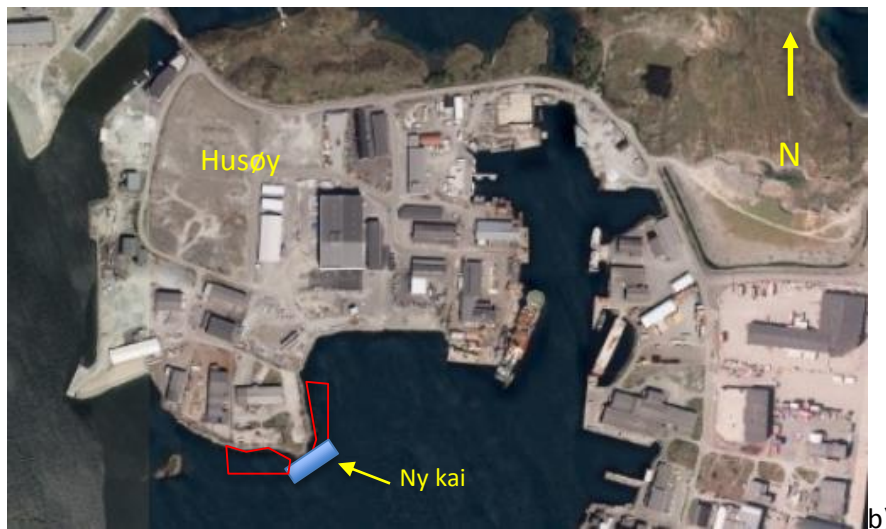
Det er registrert flere avløpsanlegg med utslipp til Karmsundet, to anlegg på Husøy, og flere andre anlegg i området rundt Husøy (<http://vannmiljo.miljodirektoratet.no/>) (figur 2.1a). Det er også registrert flere lokaliteter med grunnforurensning i området (<http://grunn.miljodirektoratet.no/>) (figur 2.1a).

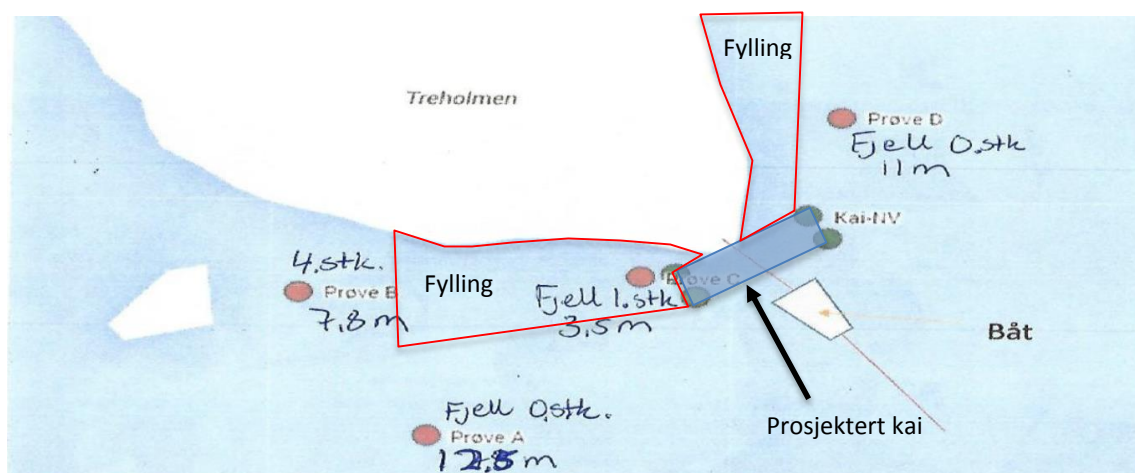
Figur 3.1: Kartskisse som viser plassering av prøvepunktene A-D (røde sirkler). De grønne sirklene markerer hjørnene på prosjektert kai. Avgrensning av toppen på de to fyllingsområdene er vist med røde, heltrukne linjer. Kilde: Figur i Dykkerrapport (vedlegg B).

Ved prøvepunkt A og D ble det registrert fjell og det var ikke mulig å få tatt prøver. Ved punkt C ble det registrert fjell med en liten sandlomme (3,5 m lang). I dette punktet ble det tatt én prøve ved at prøvetakingssylinderen ble ført langs bunnen. Ved prøvepunkt B ble det registrert fjell med sandletter. Her ble det tatt fire parallelle sedimentprøver (vedlegg B).

Dybden i det aktuelle området varierer mellom 3,3 og 12,43 m, grunnest ved prøvepunkt C, like vest for planlagt kai, og dypest ved prøvepunkt A i sør. Det ble registrert fjell i prøvepunktene A, C og D. Det er dermed bare i området ved prøvepunkt B (øst for skjæret) at det er observert noe sedimenter. Også i dette området ble det stedvis observert synlig berg.

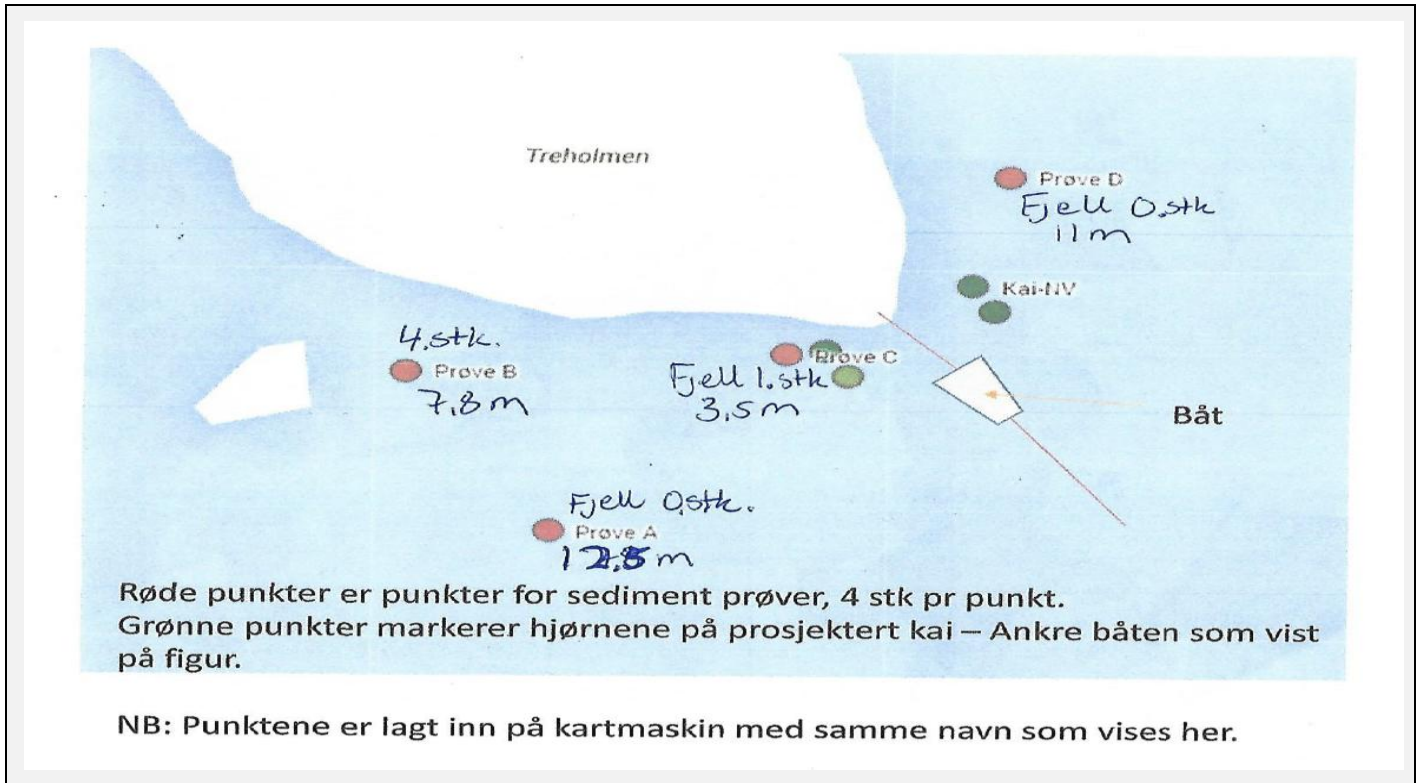
Dybden varierte fra 12,5m til 3,5m.

Ved punkt A var der kun fjell og begroning og ikke mulig å foreta bunnprøver. Bunndybden var her 12,5m.

Punkt B. fjell med sandletter og 7,8m dybde. Her ble det foretatt 4 stk bunnprøver. kl.10.15

Punkt C. fjellgrunn og 3,5m med en liten sandlomme. 1 prøve ble tatt ved å føre røret langs bunn. Kl 10.45

Punkt D. Fjellgrunn og dybde 11m. Her var det ikke mulig å få noen bunnprøve.
