## NOTAT

OPPDRAG	<b>Hakk Borgestad – Rød Trafostasjon</b>	DOKUMENTKODE	10211312-RIBko-NOT-03
EMNE	Dybdemåling i Skienselva ved Borgestad fabrikker	TILGJENGELIGHET	Gradering
OPPDRAGSGIVER	Statnett	OPPDRAGSLEDER	Christian Hofstad
KONTAKTPERSON	Ola Åbotnes	SAKSBEHANDLER	Kjetil Barland
KOPI	Ola Åbotnes, Christian Hofstad, Ivar Eder	ANSVARLIG ENHET	Multiconsult BVT avd. SI

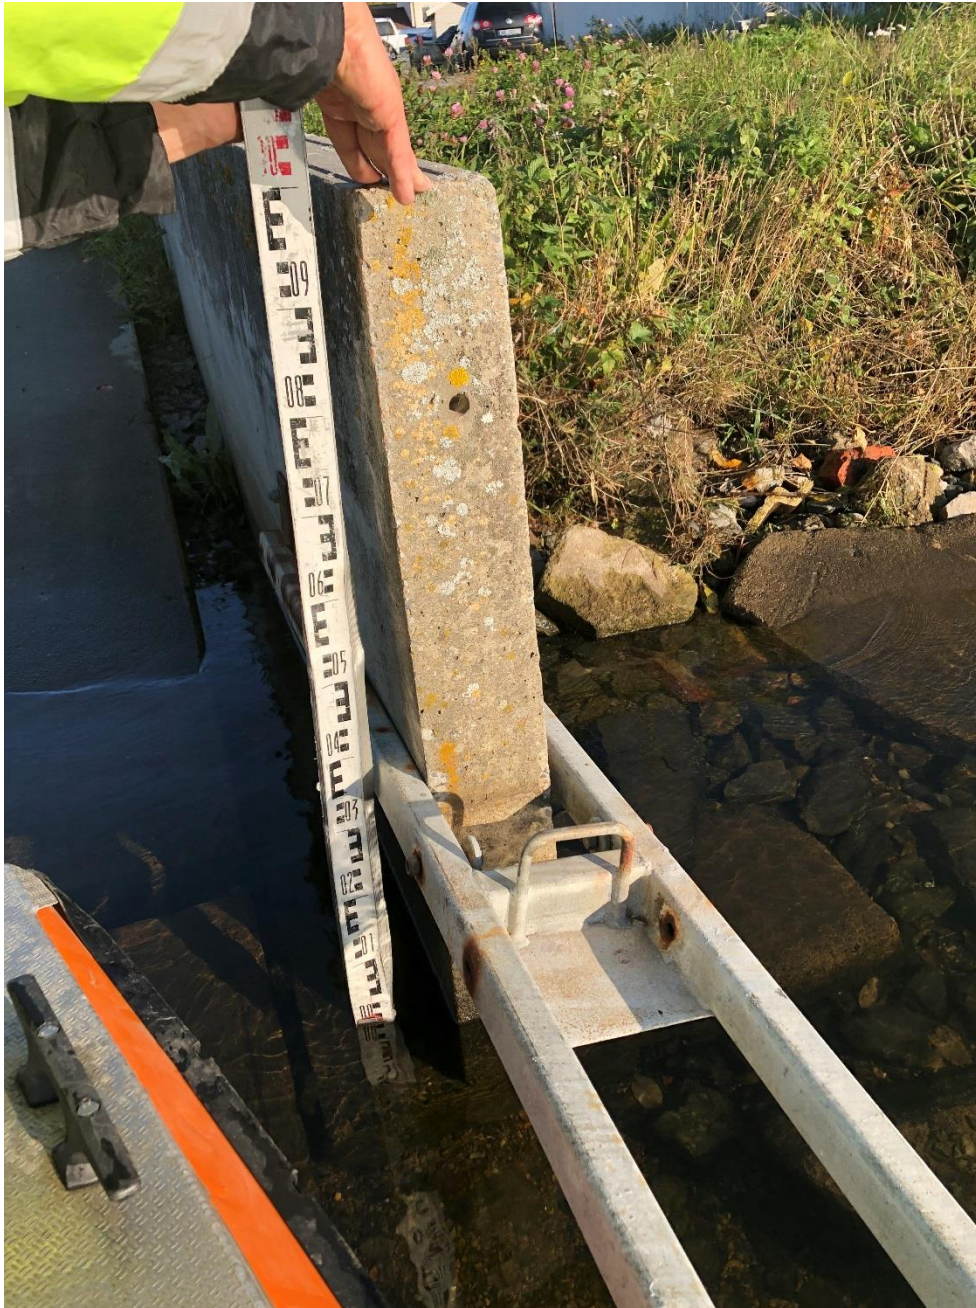
Figur 2: Ved tidspunkt for dybdemåling var vannstanden 1 m under topp av betongkonstruksjon på østre side av utkjøringsrampen innenfor undersøkelsesområdet.

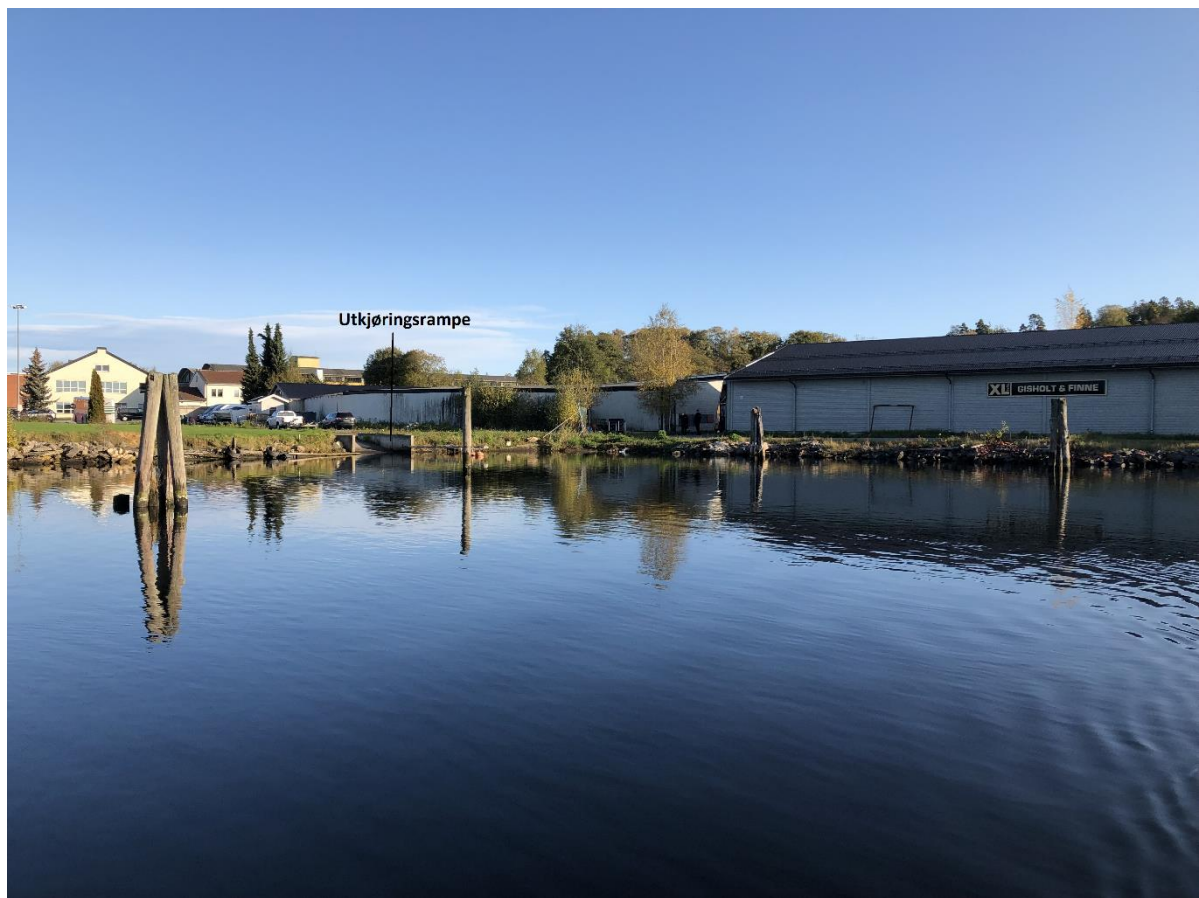
Figur 3: Undersøkelsesområdet sett fra vannet fra syd mot planlagt landsettingspunkt.

Som det går frem av figur 3, er det gamle fortøyningsanretninger av tre innenfor undersøkelsesområdet som kan komme i konflikt med landsettingen.

Med den aktuelle vannstanden viser undersøkelsen at området der det er planlagt landsetting av transformator ikke har dybder over 3 m ca. 5 m fra land. Kun en liten del av hele undersøkelsesområdet tilfredstiller kravene om minst 3 m seilingsdybde. Basert på den foreliggende grovkartleggingen må det mudres i et areal tilsvarende ca. 1000 m<sup>2</sup> med en gjennomsnittlig mudringsdybde på ca. 1,5 m. I tillegg kan det være behov for å fjerne gamle fortøyningsanretninger i tre.

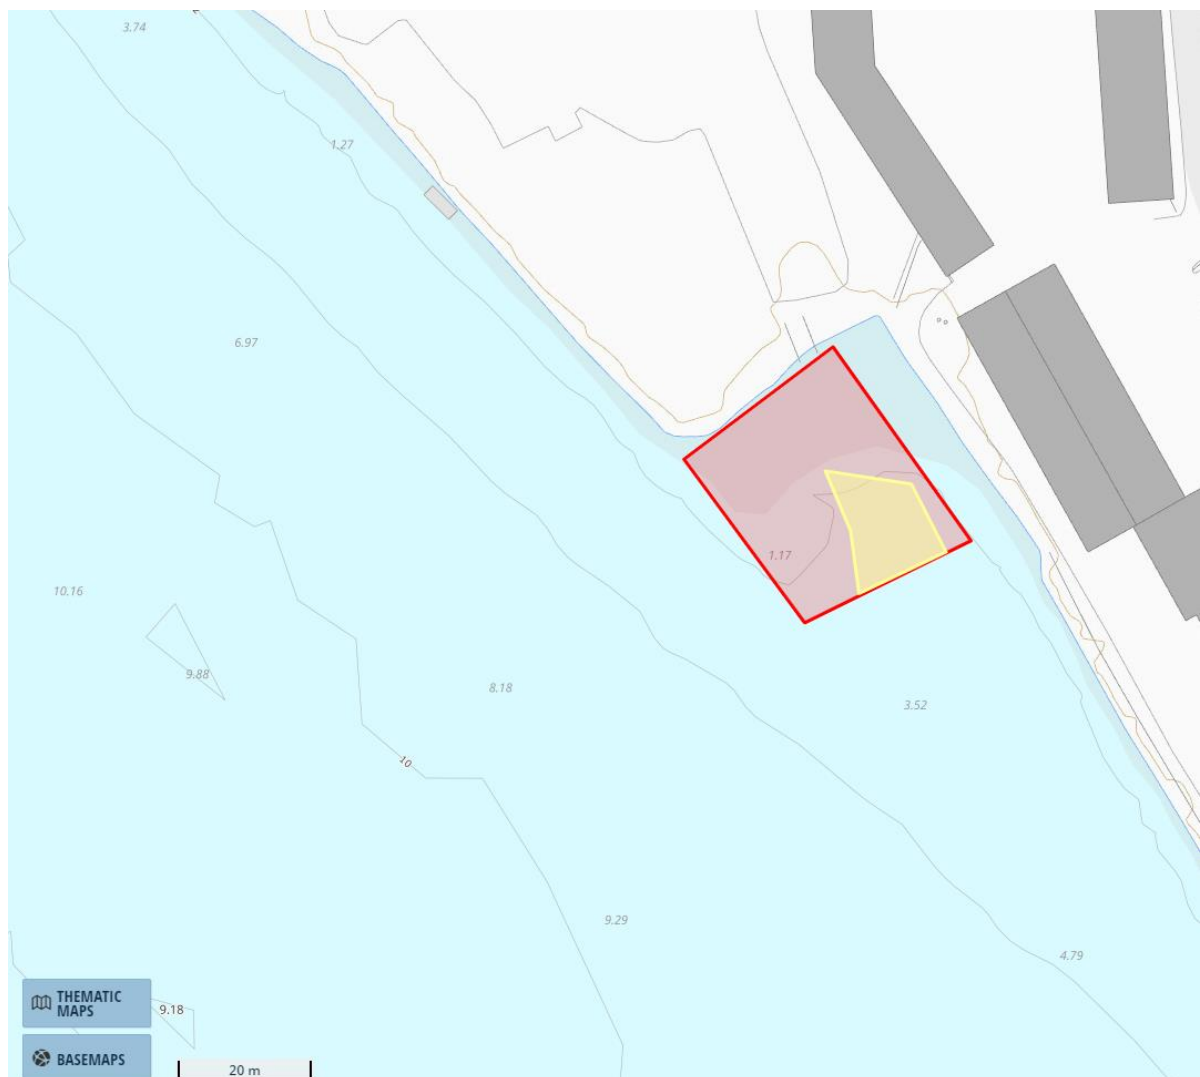
I figur 4 er hele undersøkelsesområdet skissert inn som rød firkant. Arealet av hele området er ca. 900 m<sup>2</sup>. Det gule arealet innenfor den røde firkanten har vanddybder fra ca. 3 -3, 5 m, og det utgjør ca. 180 m<sup>2</sup>. De øvrige arealene innenfor de røde firkanten har vanddybder under 3 m.

Observasjonene i felt tyder på at det kan ha vært mudret i området rett utenfor utkjøringsrampen, og i dette området er det drøyt 2,5 m dyp ca. 10 m fra land. Mot sydvest er det grunnere, og det ble målt ned mot 1,2 m dyp ca. 10 m fra land.

Ca. 5 m fra land er det 2,2 m dyp utenfor utkjøringsrampen og ned mot 1 m dyp videre mot sydvest.

Figur 4: Hele undersøkelsesområdet er skissert som rød firkant. Det gule arealet innenfor den røde firkanten har dybder fra ca. 3–3,5 m. De øvrige arealene innenfor den røde firkanten har vanddybder under 3 m. Kartkilde: Kystinfo
