Miljøteknisk risikovurdering og forslag til gjennomføringsplan - Mudring Borteidveien 77/79, Borteid

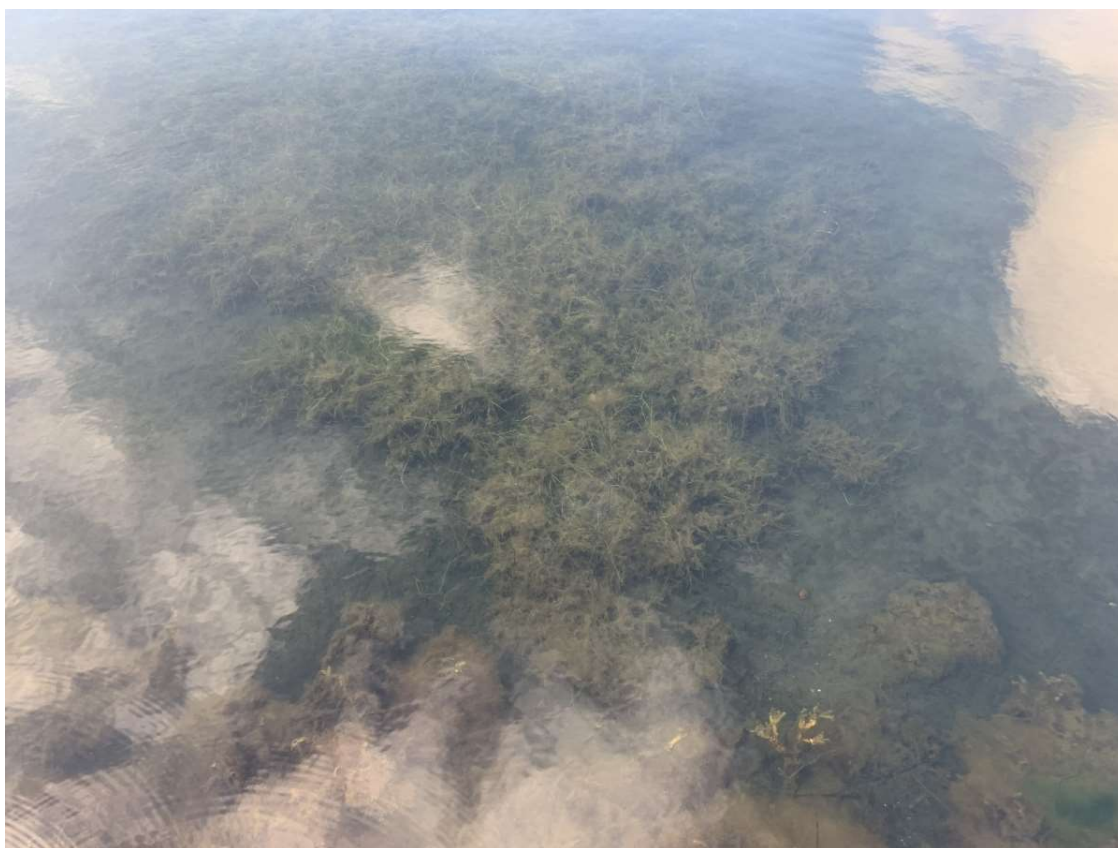
Foto 1. Fra vestsiden av det omsøkte tiltaksområdet, nær bryggene er det begrodd med lodnetaum, som blandes med ålegras lenger ute.

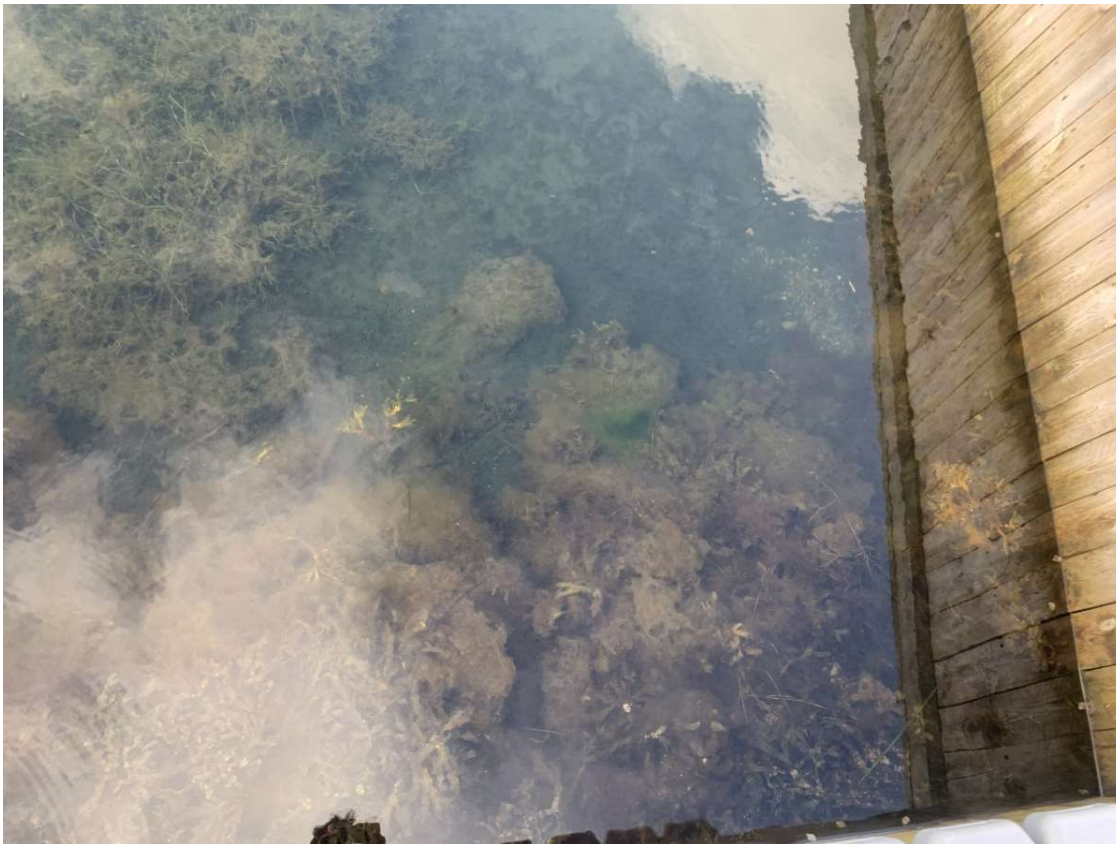
Foto 2. Fra sørvestlig del av tiltaksområdet. Det ble funnet blæretang inn mot brygge og svaberg.

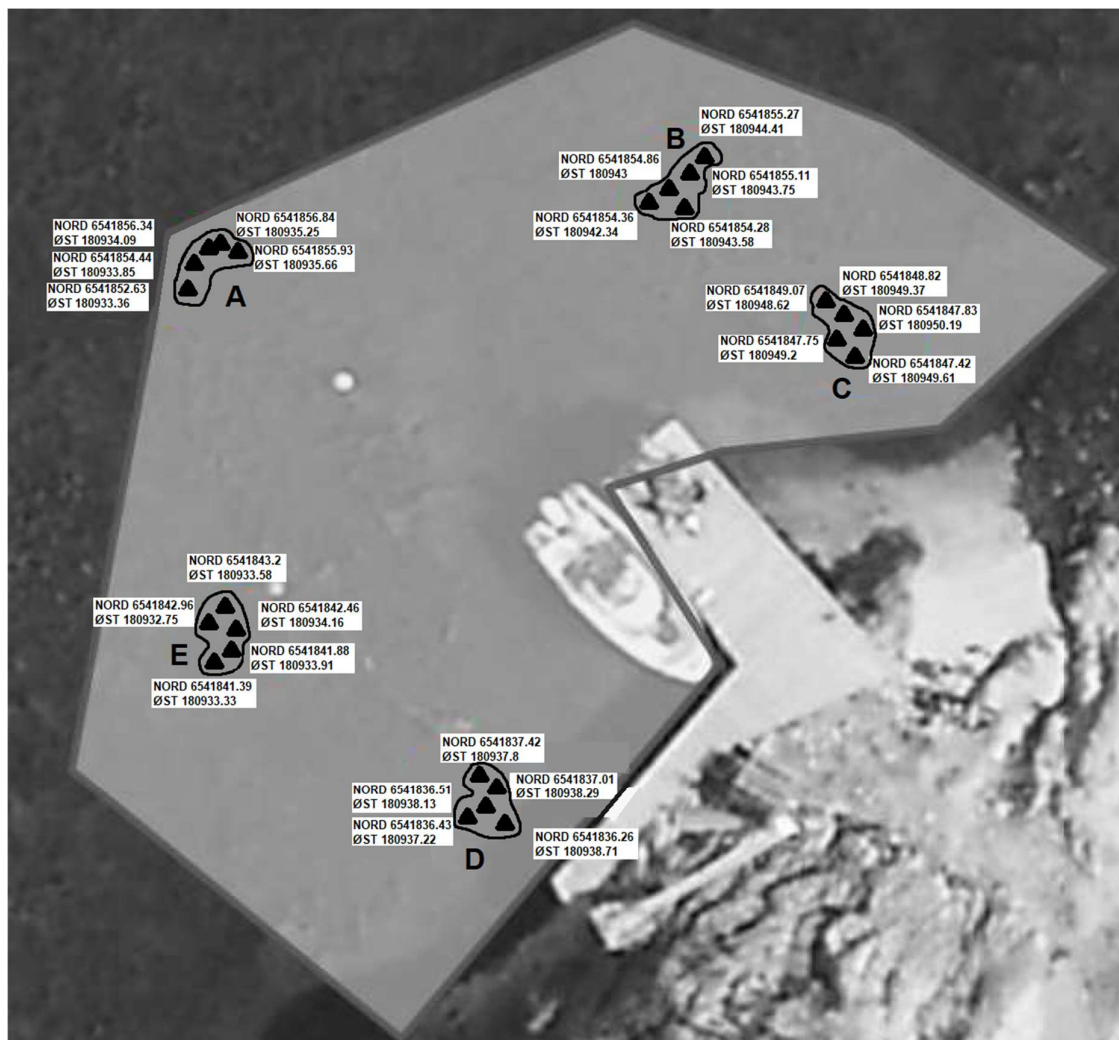
Foto 3. Tiltaksområdet med koordinatangivelse iht. EU89, UTM-sone 33 av lokalitetene der det ble tatt ut sedimentprøver til analyse.

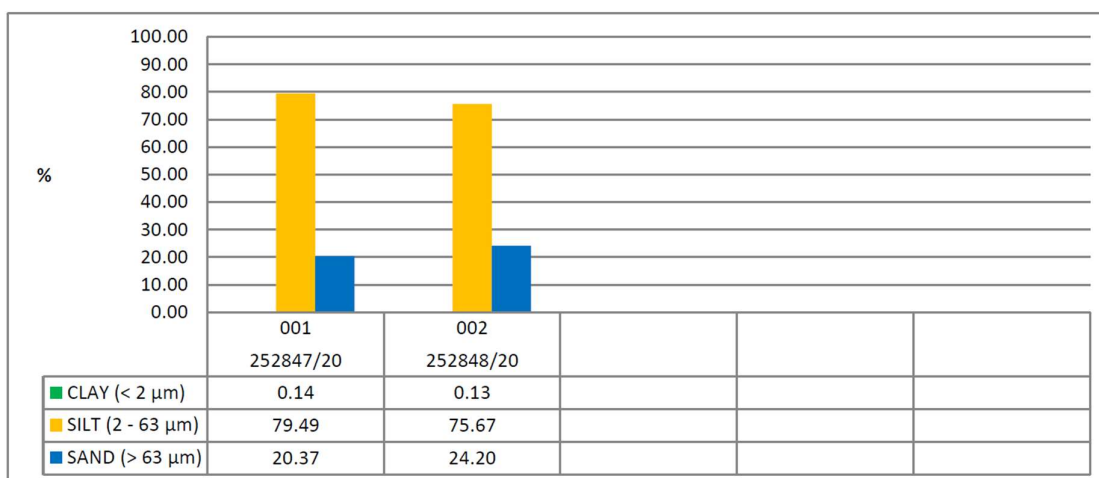
- Kornfordeling viser at kornstørrelse over 63 µm varierte fra 20,4 til 24,2 %, mens kornfordelingen mindre enn 2 µm var fra 0,13 til 0,14 %. Dette betyr at prøvene hadde et innhold av leire tilnærmet lik 0. Silt dominerte med andel 75,67 til 79,49 % og det øvrige var grovere partikler, hovedsakelig grus og sand. Dette stemmer godt med geologien på Borteid. Grus og sandpartikler binder forurensninger dårlig, mens silt og leire har lett for det. Den høye andelen silt i begge blandprøvene samsvarer godt med de relativt høye forurensningsnivåene for PAH som er påvist.

Fig 1. Kornfordeling som viser overvekt av finere partikler, silt, i alle tre prøvene.

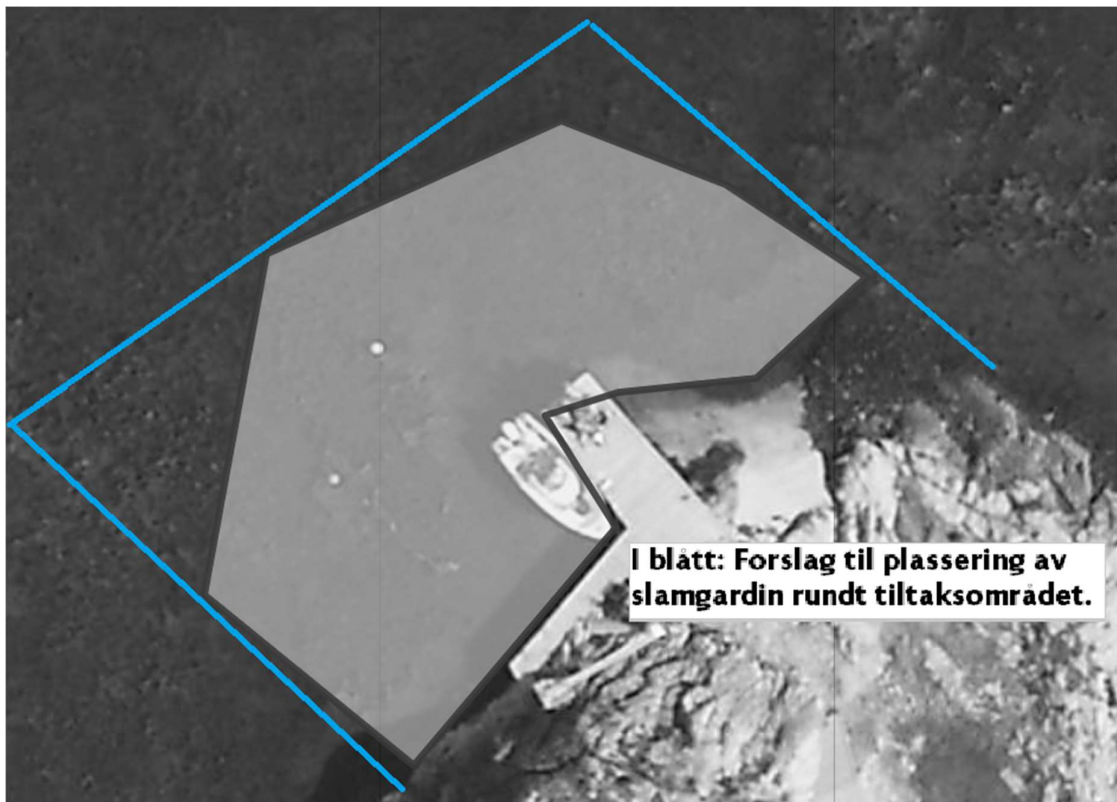
Foto 5. Plassering av slamgardin under mudringen.

Under mudringen overvåkes vannet på utsiden av slamgardinen med turbiditetsmåler for å varsle om eventuell slamflukt. Turbiditetsmåleren settes i drift før tiltaket tar til slik at en baseline-verdi for området kan etableres. Dersom kraftig strøm forstyrrer slamgardinen under mudringen, vil vi anbefale at mudringen kun utføres på slakt vann.
