► Donavall Camping, Larvik kommune - Ombygging av gammel brygge

Forespørsel

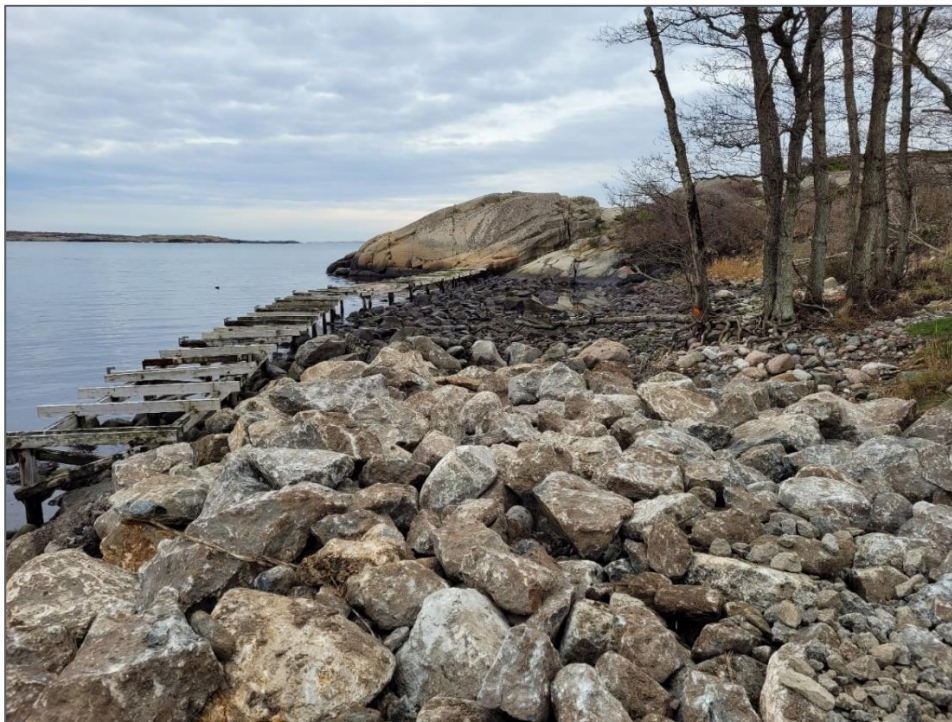
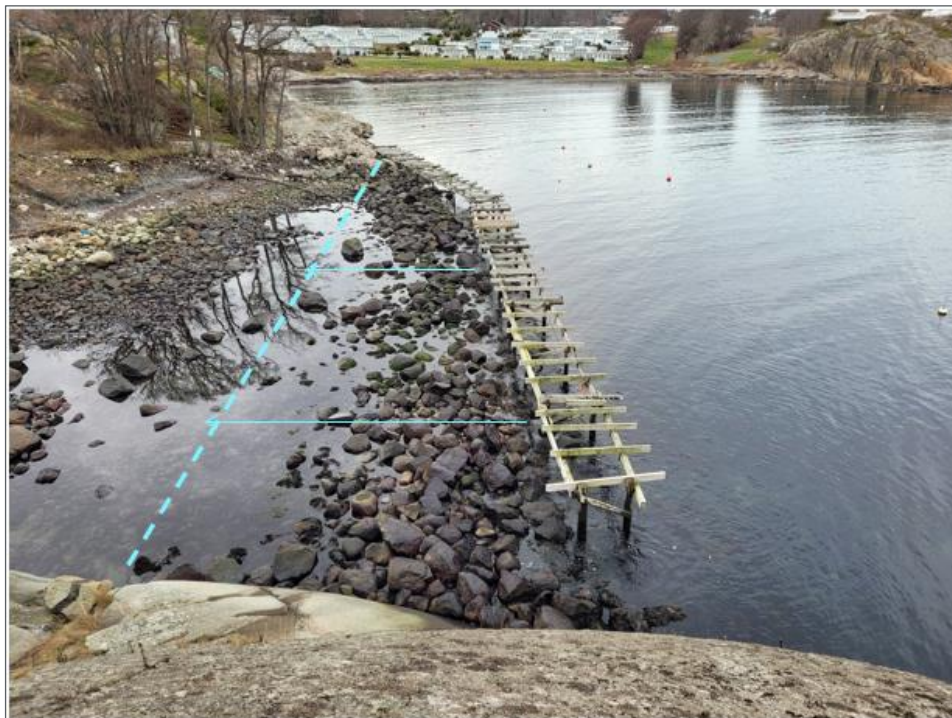
Donavall camping ligger innerst i Donavall-bukta. Bukten er langgrunn og ligger i ytre del av Naverfjorden. På sydsiden av bukta ble det i 1974 etablert en trebrygge for småbåter (se Figur 1). Brygga er nå i svært dårlig forfatning og bør fjernes. Derfor planlegges det å bygge om dagens trebrygge til en steinbrygge.

Figur 2 Donavallbukta med trebrygga sett fra vest (øverst) og fra øst nederst. Turkise piler viser hvor ny bryggefront vil komme. Tiltaksområdet er mellom ny bryggefront og eksisterende trebrygge.

- å rive den eksisterende trebrygga
- bygge opp ny brygge nærmere land, bryggefronten flyttes ca. 10 m innover ytterst (i øst), og så kortere vestover til den treffer gammel trebryggefront
- sørge for et vanddyb på 1,5 m utenfor brygga
- massene består 1 m steinlag over løsmasser
- estimert opptak av ca. 200 m³ stein og ca. 100 m³ løsmasser fra tiltaksområdet markert i Figur 2 som pr i dag ligger i skvalpesonen
- bruke eksisterende masser, dvs. gjenbruk av utrast stein fra stedet, til oppbygging erosjonssikring
- erosjonssikre med stedlig blokkstein

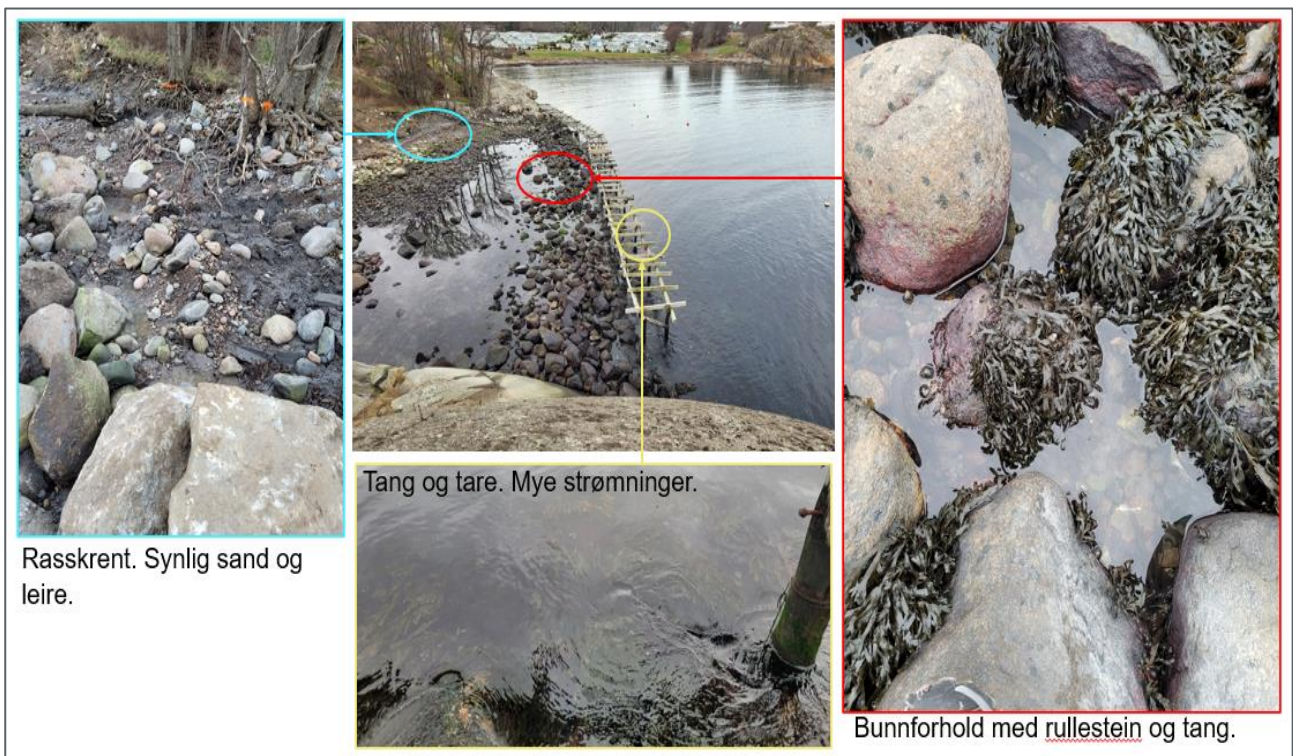
Norconsult befarte området i februar 2022 for å vurdere tilgjengelighet av løsmassene for sedimentprøvetaking. Figur 5 og Figur 6 viser tydelig at dagens overflate i tiltaksområdet består av usorterte stenmasser. Videre viser bildene at det åpenbart ikke er mulig å ta ut sedimenprøver verken med grabb eller kjerneprøvetaker uten at rullesteinene fjernes først.

Figur 5: Terrengtet i tiltaksområdet er dekket med stein og tang

Dersom det likevel skulle være påkrevet med prøvetaking av massene under steinene, kan tiltakshaver flytte steinene skånsomt ved hjelp av gravemaskin for å komme til sediment.

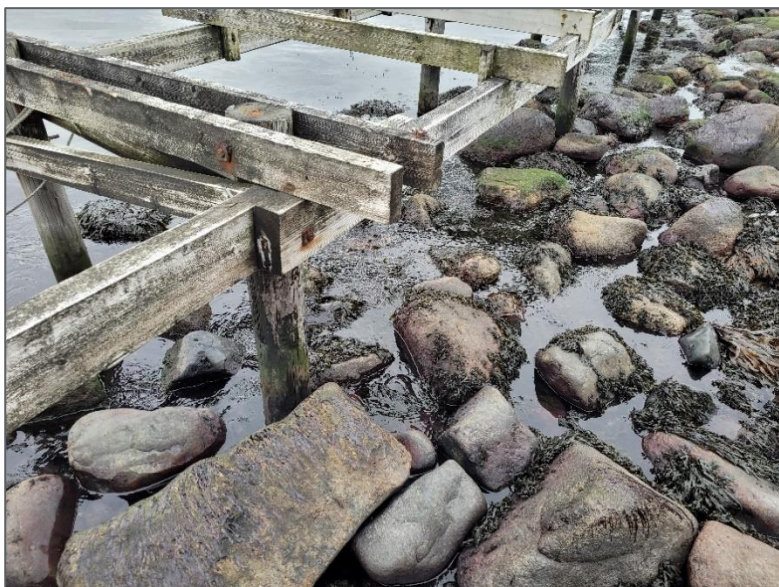
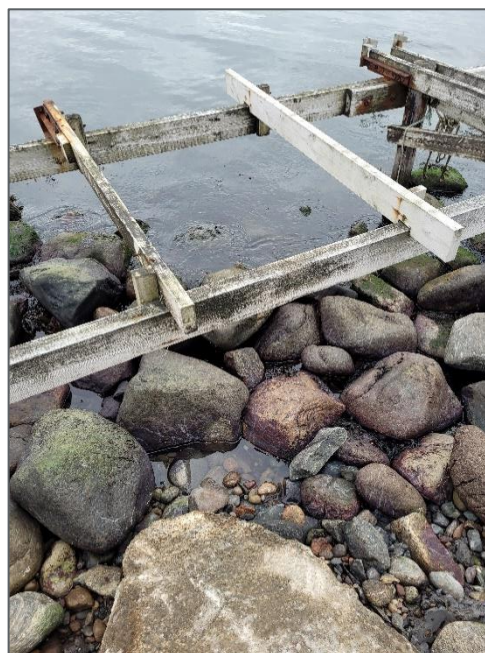
Figur 6: Overflaten i tiltaksområdet er dekket av stein og ikke tilgjengelig for ev. sedimentprøvetaking
