Dato: 19.09.2024

## Utfylling ved Frier Vest fase II, søknad om endring av tillatelsens ramme

# Miljøovervåking i forbindelse med utfylling i sjø ved Frier Vest

DOKUMENTKODE: 10243008-01-RAP-001

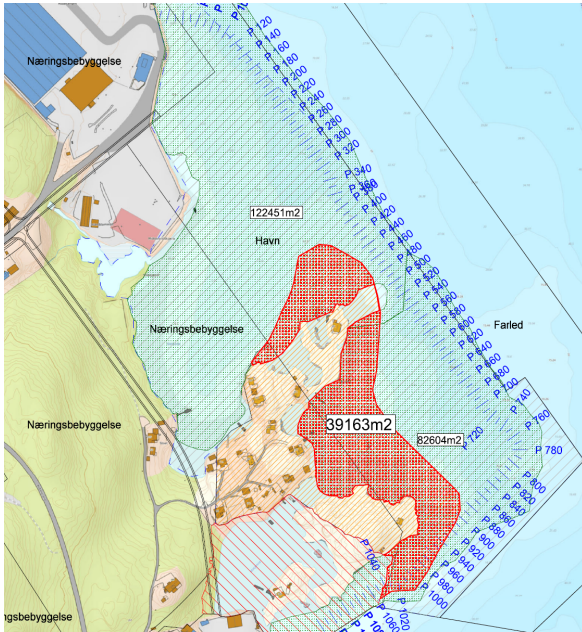
*Entreprenøren har lagt ut tildekkingslag i områder som ligger innenfor gulskravert areal i plantegning-søknad, Norconsult-E06. Dette er ikke definert som sjøbunnsareal, men rapportert som tildekkingsareal i egenkontrollrapport for 2023.*

*Arealet som ligger innenfor gul-skravert-område er beregnet til 39 163 m<sup>2</sup> og skulle vært trukket ut av rapportert areal for tildekking av sjøbunn.*

*Utklipp under viser tildekket areal innenfor gulskravert område og som ikke er definert som sjøbunn.»*

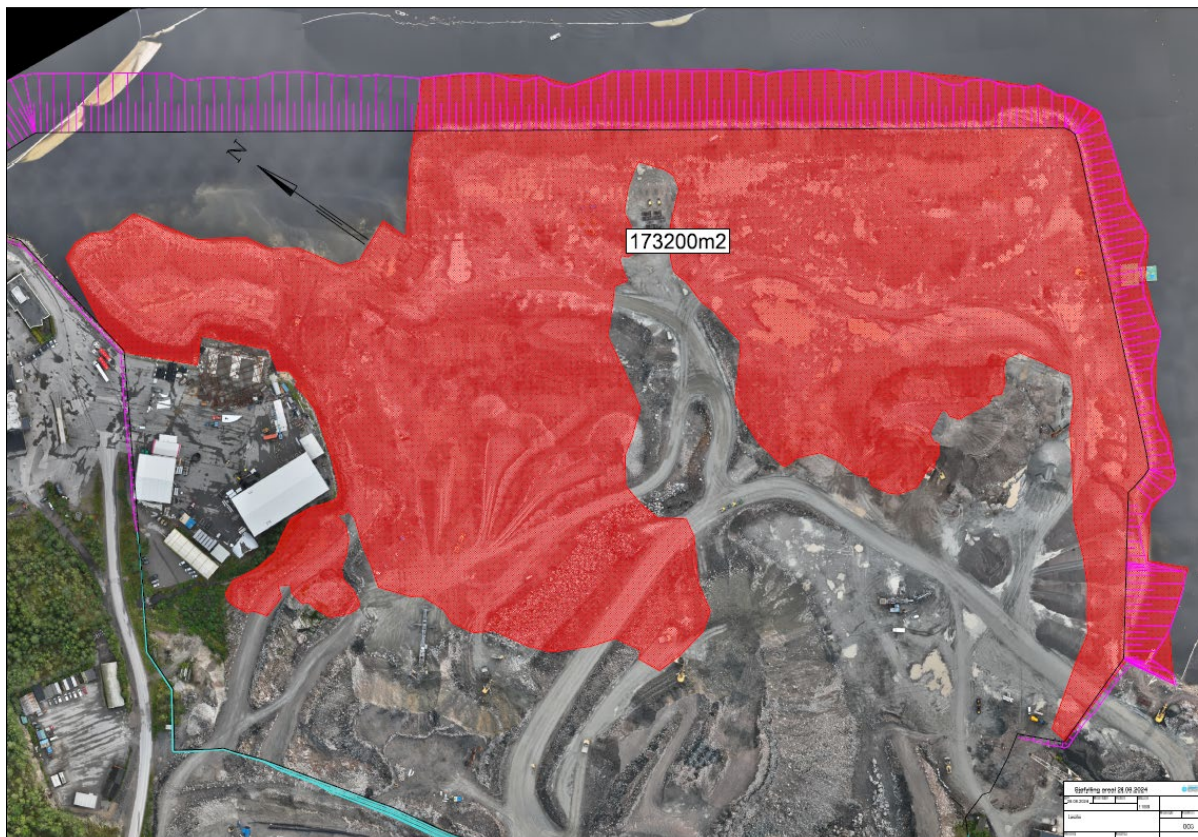
Figur 1 areal sjøfylling pr. 28.08.2024

Areal sjøfylling pr. 28.08.2024 er 173 200 m<sup>2</sup>/ figur 1

Søker derfor om utvidelse av tillatelsens ramme for berørt sjøbunnsareal fra 176 800 m<sup>2</sup> til 209 350 m<sup>2</sup>, hvorav 3 800 m<sup>2</sup> er i tjenn mellom brannvannsutløp-Ineos og Slobukta.

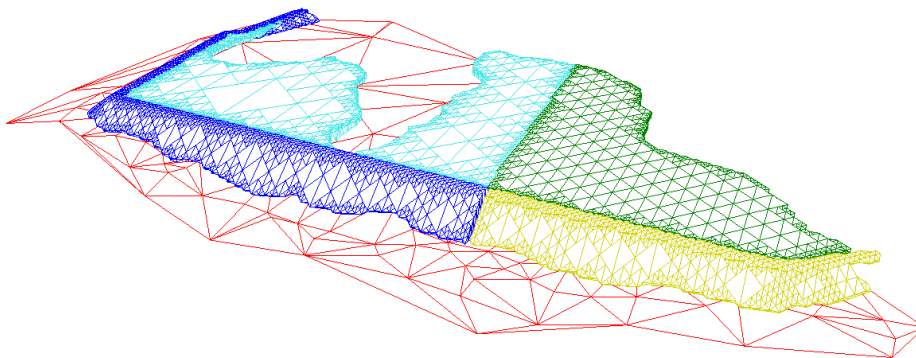
Figur 2 – Modell av teoretisk full utfylling eks tjenn mellom Slobukta og brannvannsutløp-Ineos

Etterkontroll av volum for sjøfylling viser et totalt fyllingsvolum på 2 147 000 m<sup>3</sup> for full utfylling til ytterbegrensninger.

Det er pr. 28.08.2024 fylt ut 1 555 000 m<sup>3</sup> i sjø dvs 72,5 % av nytt beregnet totalvolum og 125 % av volum gitt i tillatelse.

Grenland havn søker om endring av ramme for utfylling i sjø til 2 147 000 m<sup>3</sup>.

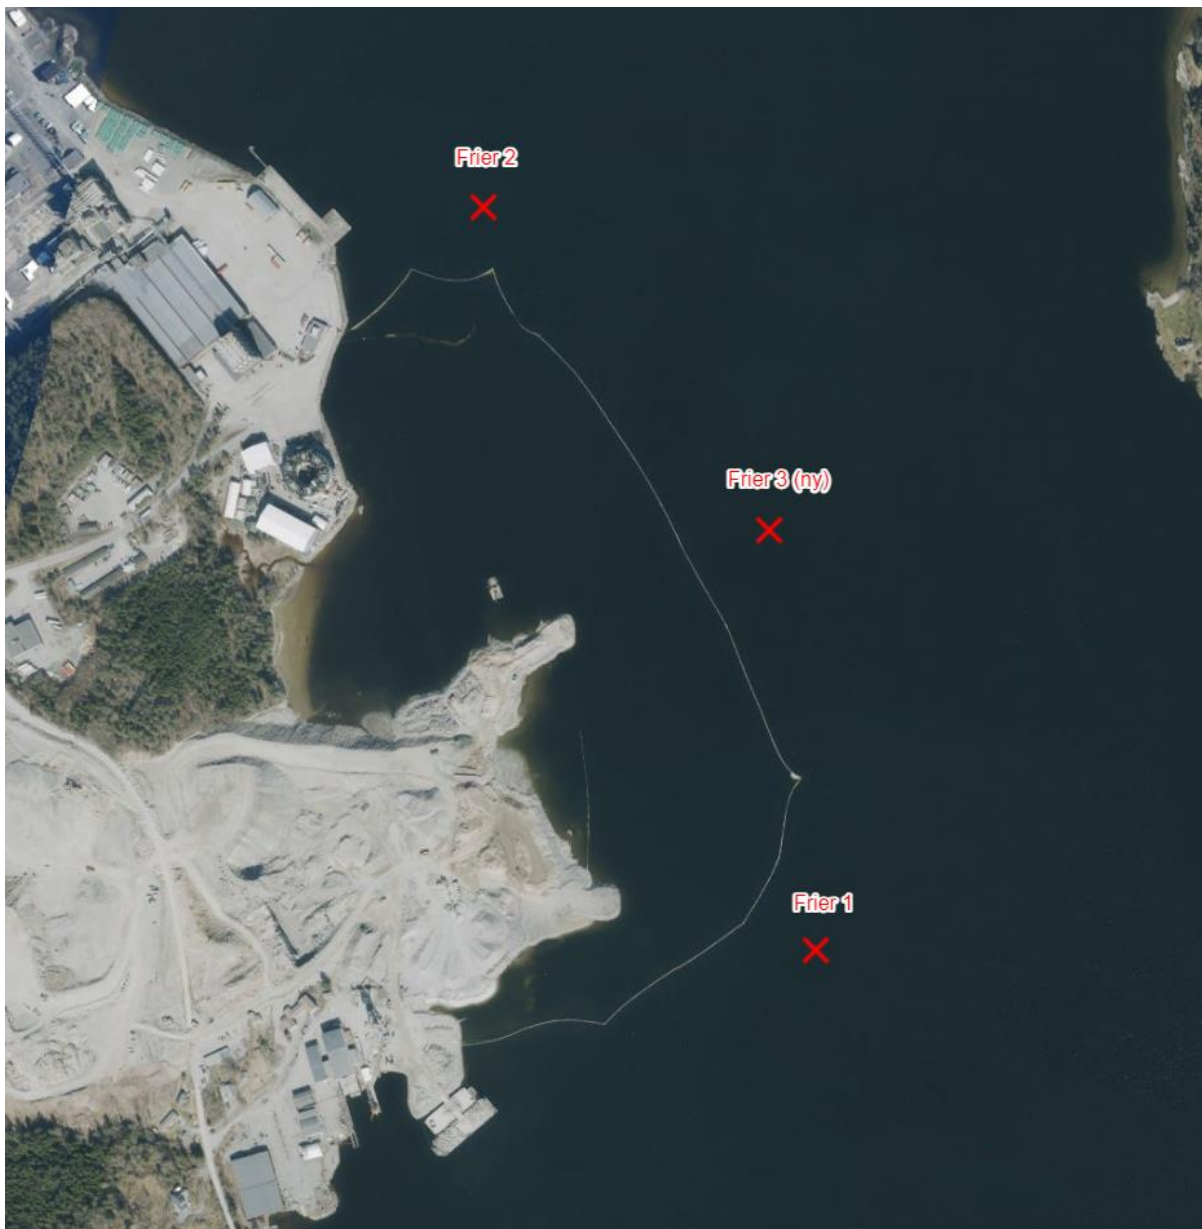
Figur 1: Lokalisering av de tre måleriggene. (Kartkilde: NIBIO-kilden)

I tillegg til kontinuerlig overvåking av turbiditet (samt temperatur og salinitet) på ca. 3 m dyp ved Frier 1, 2 og 3 (jfr figur 1), vil det blir dybdeprofilert med logging av turbiditet, temperatur og konduktivitet/salinitet i hele vannsøylen med ca. månedlig frekvens ved de tre måleriggene. Denne praksisen ble innført i løpet av sommeren 2024, og inngår nå som en del av miljøovervåkingen (se også kap. 2.2).
