Terrengbeskrivelse Storbjørkåsen

Terrengbeskrivelse

22.08.2023

NÆRØYSUND KOMMUNE

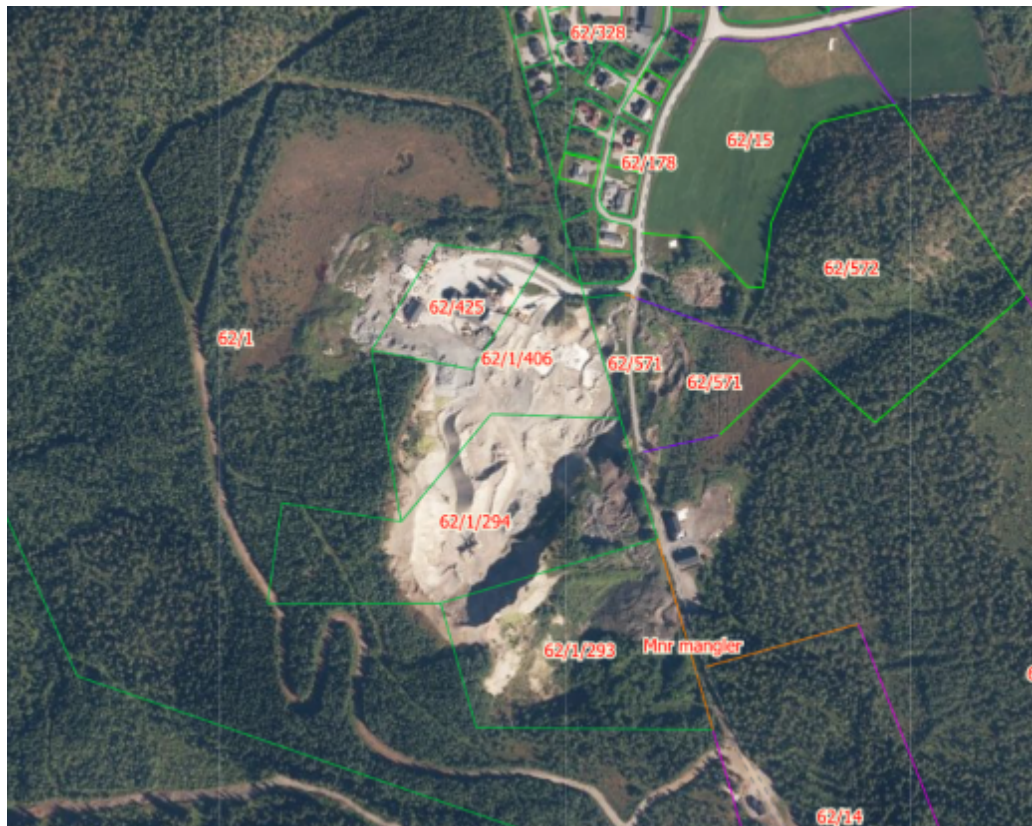
Fig 3 Terrengebilde grustak Norgebilder (Med eiendomsgrenser)

Gnr/bnr	Eier	Kart
62/1	Opplysningsvesenets fond	
62/1/293	Fest grunn	
62/1/294	Fest grunn

62/1/406	Festegrunn	
62/425	Grunneiendom Nærøysund eiendom AS. Festerett Nærøysund kraftbetong AS, 40 år fra 2003	
62/14	Grunneiendom Christoffer Strøm

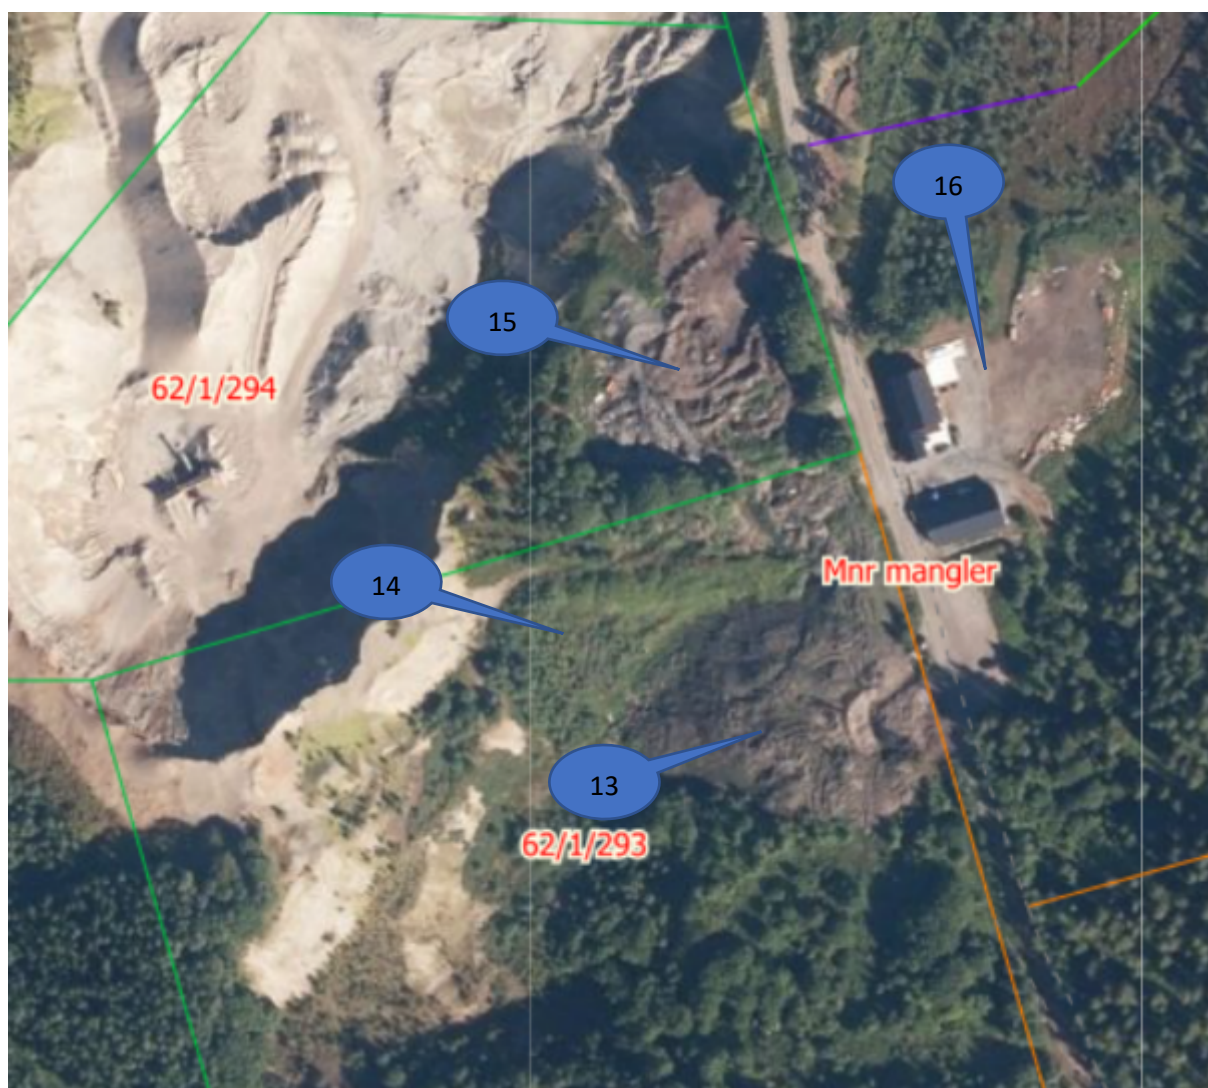
Fig. 4e Nord-østlig hjørne, detaljer. Norgebilder

6. Massene er oppfylt i perioden 01.09.19 til 31.12.19 og består i hovedsak av usortert matjord fra den gamle gressbanen på Kolvereid samt at det for ca. 20 år siden ble deponert store mengder rene masser fra jomfruelig terreng når den nye bo og behandlingssenter ble bygd på Kolvereid. Dette var før vi hadde hånd om eiendommen.
7. Samme som i punkt 13.
8. Mellom lagring av asfalt, før gjenbruk i ny asfalt. I 2022 har vi solgt omtrent ca. 1500 tonn til gjenbruk PEAB. (Ev. avrenning vil gå i infiltrasjon i grunnen og i retning grustaket)
9. Ev. masser ligger på eiendom til Steinar Flasnes og tilhører ikke grustaket.

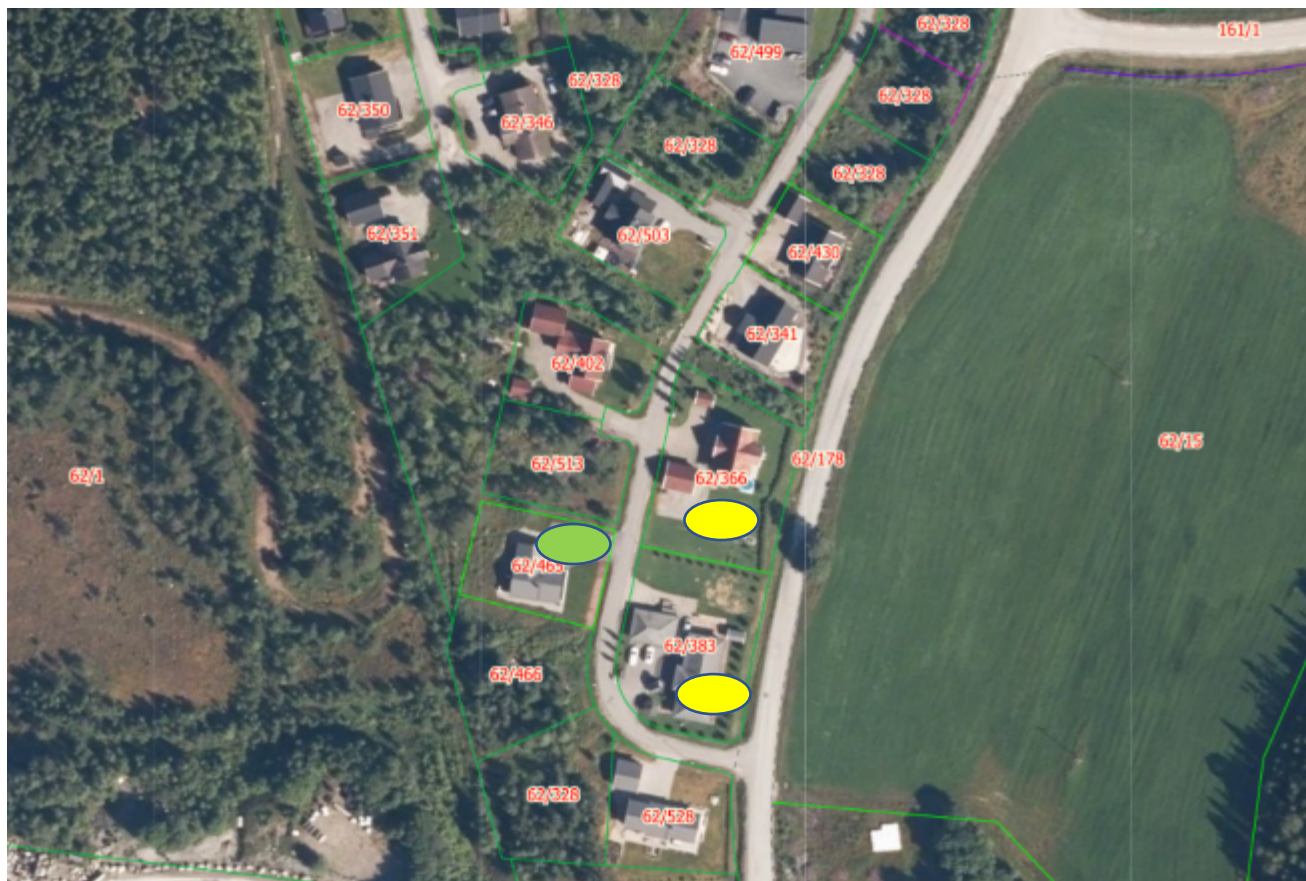
Fig 5. Eiendommer med navn

Gårds-/bruksnummer	Adresse	Eier
62/528	Finn-Zarisvegen 11	Leif Even Moen
62/328		Nærøysund kommune
62/466	Finn-Zarisvegen 7	Anne Rita Hansen Lind, Asgeir Lind
62/383	Finn-Zarisvegen 6	Sigrun Bergslid og Stig Roger Thoresen
62/465	Finn-Zarisvegen 5	Solvår Engelsen
62/513	Finn-Zarisvegen 3	Rannveig Livik Sandnes og Steinar Livik
62/366	Finn-Zarisvegen 2	Steinar Livik
62/402	Finn-Zarisvegen 1	Marit og Tore Livik
62/351	Vakker-Beret vegen 11	Øyvind Klingen ,Tove Elisabeth Klingen
62/350	Vakker-Beret vegen 9	Nærøysund kommune
62/346	Vakker-Beret vegen 8	Nærøysund kommune

Det er mottatt klager fra Steinar Livik og Stig Roger Thoresen når det gjelder støy. Det har vært dialog med Solvår Engelsen. Hun opplever ikke plagsom støy.

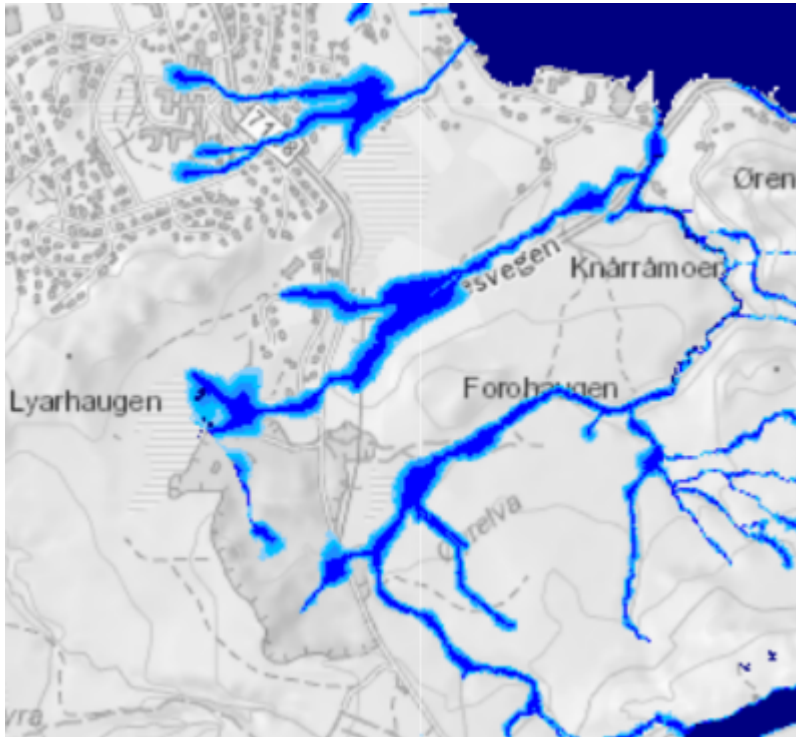
Fig.6a Vannveier fra Gislink

Kartene nedenfor viser retning på vannsig og fall i terreng

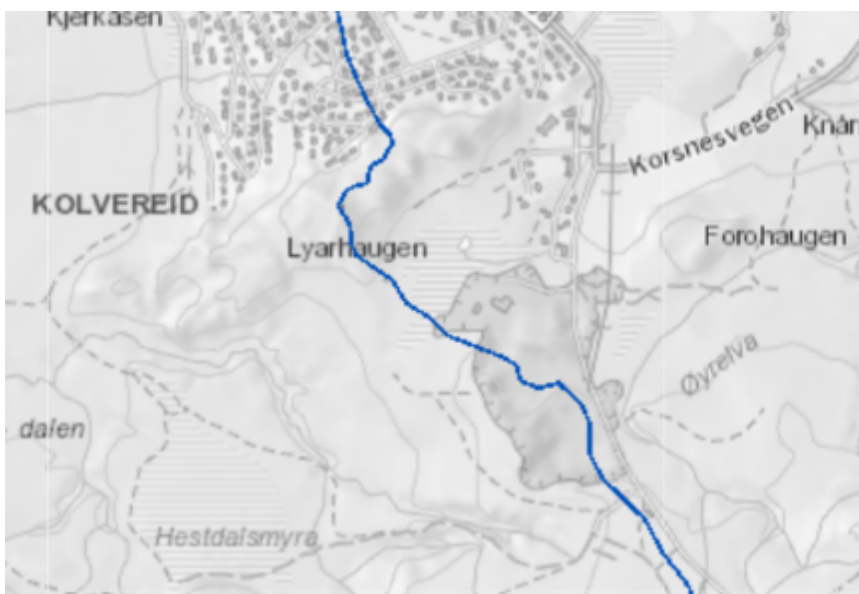
Fig. 6e Vannskille, nedbørsfelt

Bekkesystemet som går østover kommer ut i området Øren og går i Kolvereidvågen. Bekkesystemet som drenerer vestover går ned i Ånesela som igjen går i Horvereidvatnet. Horvereidvatnet drenerer til Nordsjøbukta og videre til fjordarma Sørsalten. Gult område i fig 6f er Breelavsetning. Grusuttaket er markert med rød ring som omtrentlig dekker uttaket.

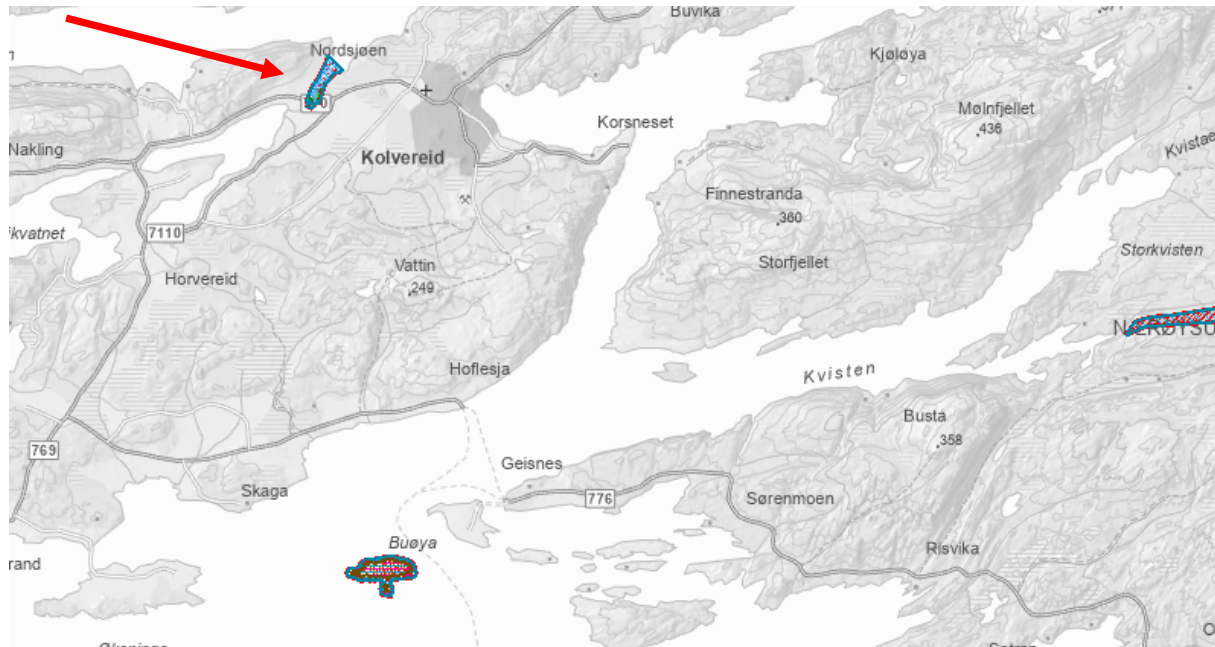
Figur 7.1.1a Kanalen naturreservat

Nærmeste registrerte er Kanalen naturreservat. Dette er kanalen som bringer overflatevann fra Horvereidvatnet og ut til Nordsjøbukta som beskrevet under kap. 6 Vannveier og vist på figur 6f Utløp bekker. Vann fra tiltaket kan potensielt finne veien helt hit. Kanalen naturreservat er markert med rød pil på figur 7.1.1a. Horvereidvatnet og Kanalen naturreservat er preget av forurensning fra

tettbebyggelse og jordbruk. Kanalen naturreservat har stor artsriksdom. Området er et våtmarksområde. Kanalen naturreservat er vernet pr. 14.12 1984 iht. Verneplan for våtmark. Området har verdikategori «Stor verdi» iht. verdikriterier gitt i Naturtyper – DN- håndbok 13.

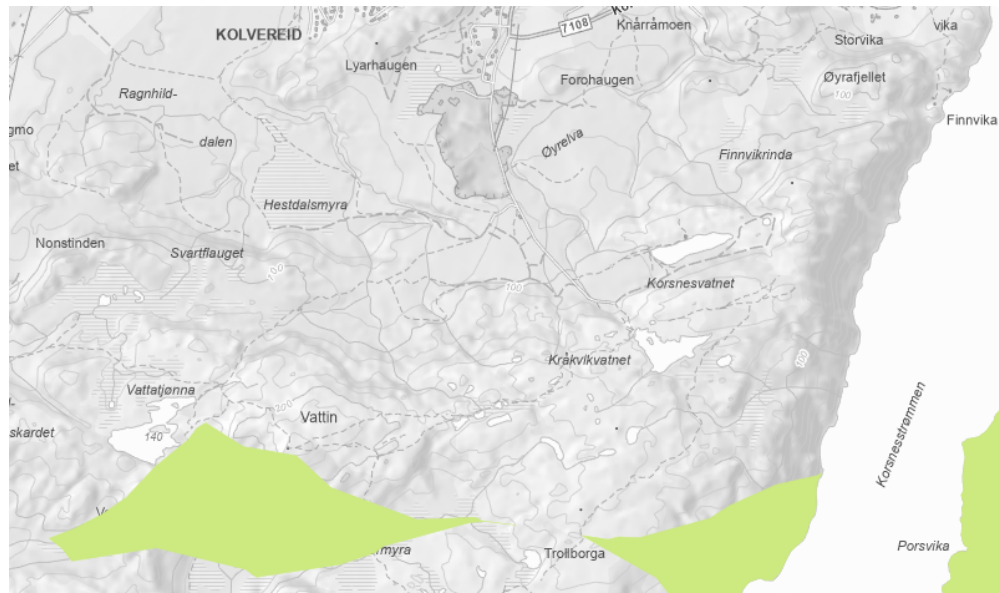
Fig 7.3 Inngrepsfrie naturområder

Ingen relevante områder. To større områder sør for vannskillet i sør.

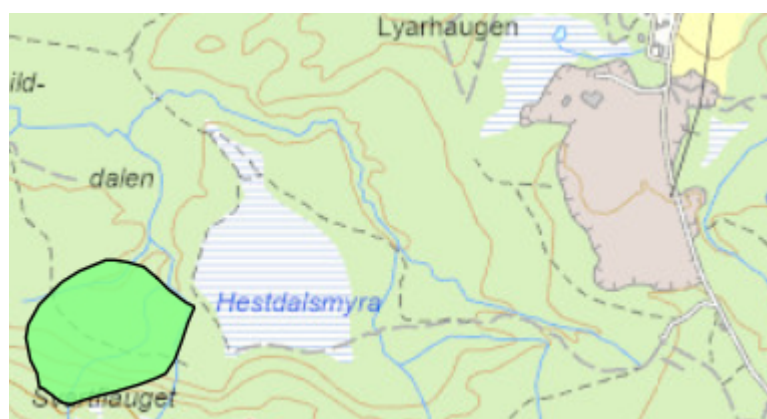
Fig. 7.4.1 Registrert hekkeområde for gråspett.

Gråspett. Område 850 m sør-vestover. Gråspett er kategorisert under «Annen spesielt hensynskrevende art», utvalgt av miljødirektorat. Arten er livskraftig. Området hvor arten er observert er i et skogsområde. Det er observert gråspett i reir i området i 1997.

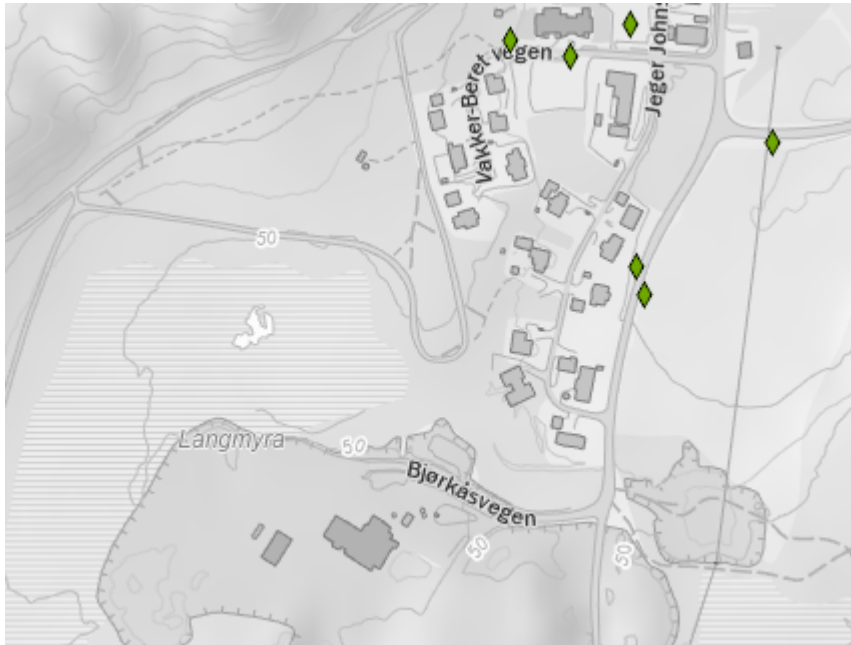
Fig. 7.4.2 Hagelupiner

Hagelupiner er registret i tettbebyggelsen i hele Kolvereid sentrum. Det er ønsket å begrense spredning av arten.
