# Kunnskapsoppdatering og oppfølging av hensyn til naturmangfold ved utbygging av Godfarfoss kraftverk ved Dagali, Viken.

**Rapporten refereres som:** Reiso, S. 2021. Kunnskapsoppdatering og oppfølging av hensyn til naturmangfold ved utbygging av Godfarfoss kraftverk ved Dagali, Viken. BioFokus-rapport 2021-031. Stiftelsen BioFokus. Oslo.

Biofokus rapport 2021–031

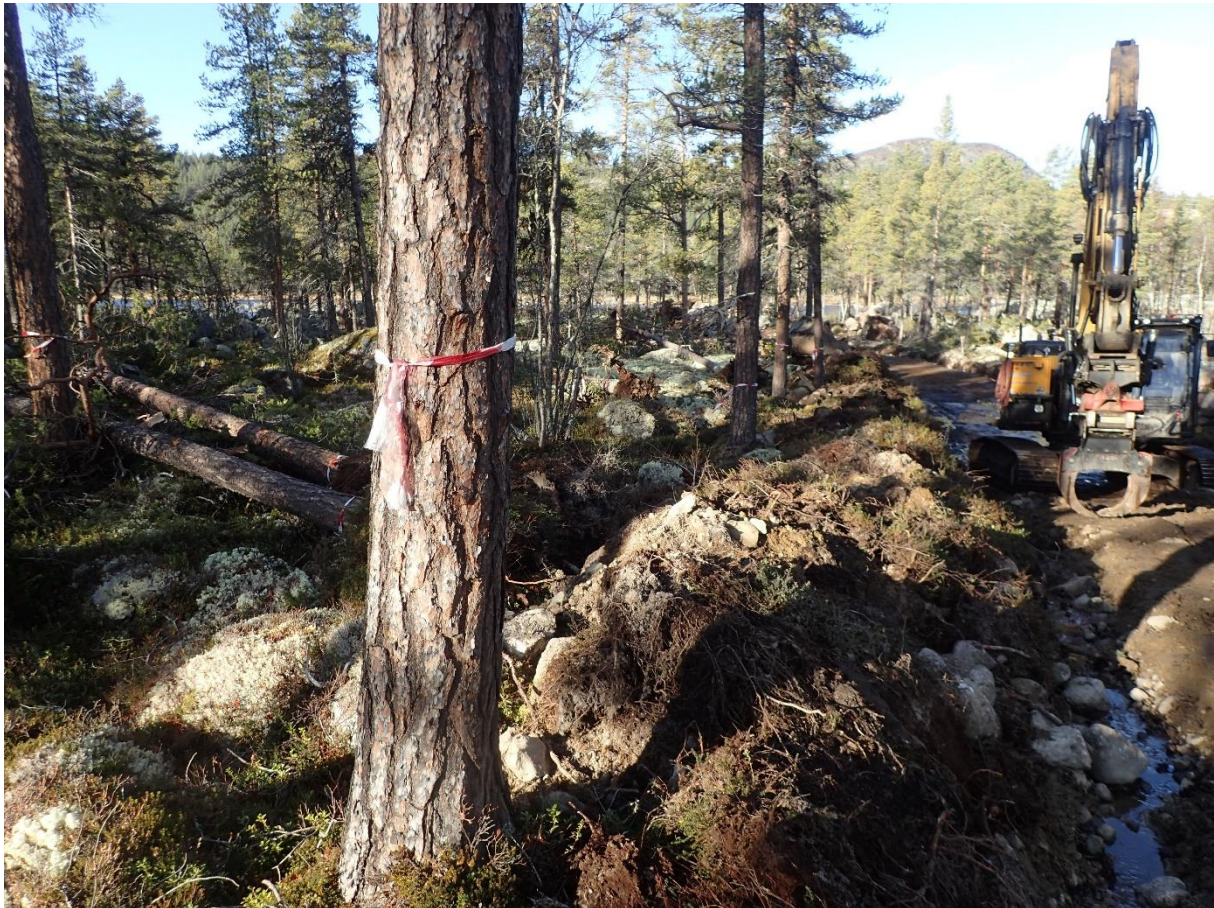
*Veibygging til inntak gjennom furunaturskog, der gamle trær og dødvedelementer med rødlistearter er merket for avbøtende hensyn iht. konsesjonsvilkårene. Foto S. Reiso.*

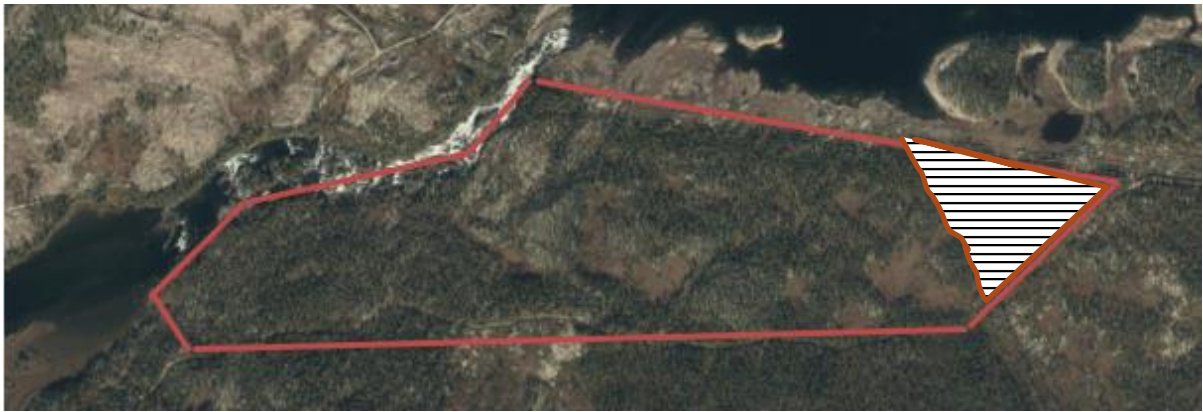
*Figur 1: Rød strek viser naturskog foreslått av Olsen og Høitomt (2020) til vern som kompenserende tiltak. Skravert område viser areal som ble flatehugget vinteren 2021.*

Olsen og Høitomt (2020) avgrenset et skogområde med naturskog som de anbefalte skulle vurderes til vern som kompenserende tiltak (figur 1). Vinteren 2021 ble riktignok all skogen på eiendom 44/4 lengst øst i forslaget flatehogd. Det er satt igjen enkelte frøtrær, og spredte dødvedelementer, resten er i stor grad hugget og mye død ved er fjernet eller kjørt ned. Arealet har med det mistet sin verdi som naturskog, sin funksjon for krevende gammelskogsarter og kontinuiteten er brutt. Det er derfor heller ikke lenger egnet som kompensasjonsareal. Dette til tross for at skogverdiene tydelig var avmerket på kart av Olsen og Høitomt (2020), samtidig som gammel furuskog (over 200 år) og dødvedelementer skal bli fanget opp gjennom skogbrukets sertifiseringsordninger og hensyntas.

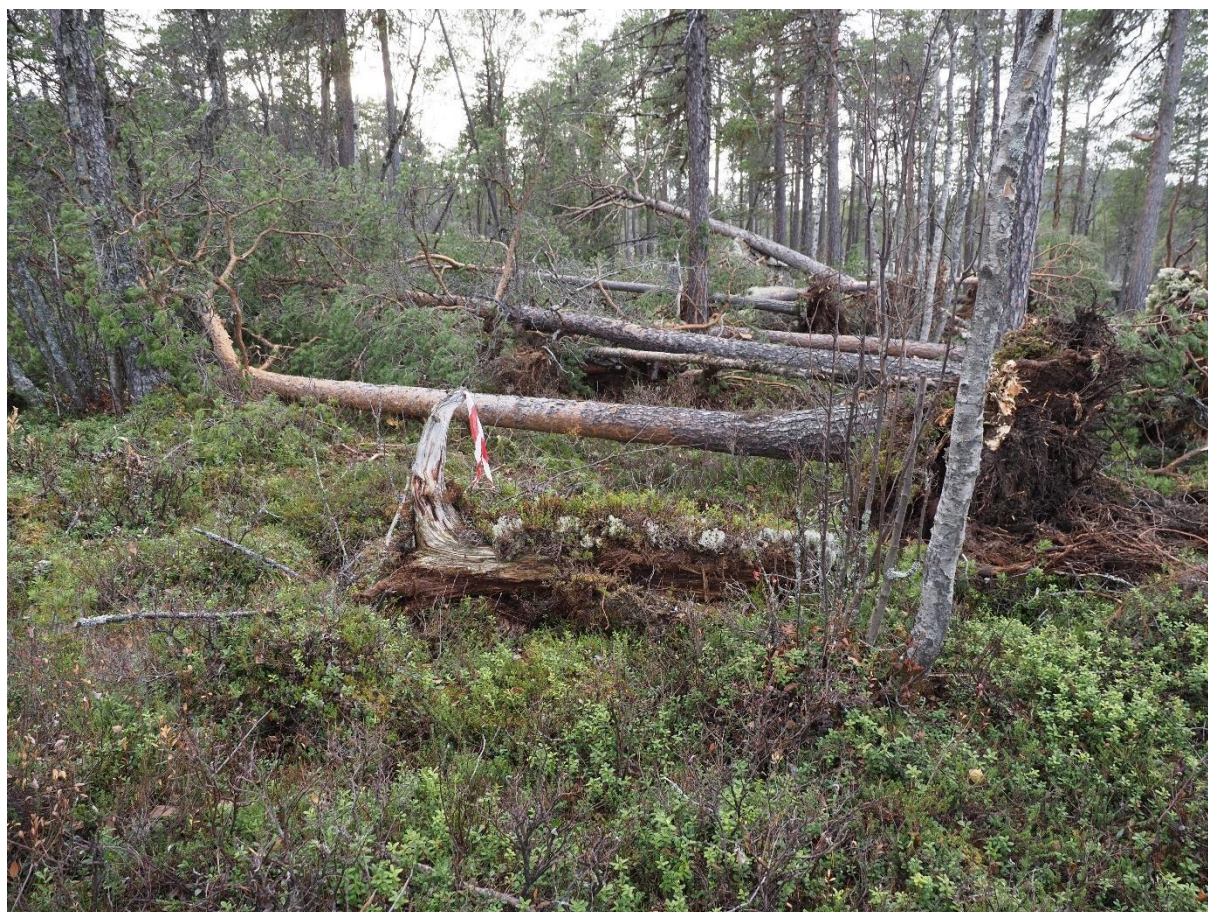
*Ifm. bygging av vei til kraftstasjonen er gamle trær veltet inn i kantsonen og et merket dødvedelement med rødlistearter flyttet fra anleggsområdet og lagt i en mest mulig naturlig posisjon i kantsonen. Fra oppstart i oktober 2021. Foto Sigve Reiso.*

I henhold til konsesjonsvilkårene og forslagene i Olsen og Høitomt (2020) ble det ved oppstart av utbyggingen gjennomført avbøtende tiltak i furuskogen. Viktigst ved oppstart var avbøtende tiltak langs veier inn til inntak og kraftstasjon, og rundt riggplasser ifm. disse (figur 1). Biofokus bidro i denne sammenheng med å merke flere gamle trær langs inngrepssonen, og merke dødvedelementer med rødlistede arter. Både gamle trær og dødvedelementer skulle videre legges til side langs traseene på en mest mulig skånsom måte. Noen trær ble veltet til side, andre kappet og kvistet og lagt til side for utlegging i terrenget senere. Høystubber ble gravet opp med rota og satt til side på høykant slik at substratet videre kan fungere mest mulig likt for arter tilknyttet stående død ved. Det ble før oppstart foretatt befarig med Biofokus og representanter fra Multiconsult, Spilde (entreprenør) og Glitre (utbygger) for å diskutere best mulig utføring av de avbøtende tiltakene i skogen, samtidig som det ble vist i felt og forklart hvilke biologiske elementer som var viktige. Det ble også kort informert rundt skoghistorikk og vist enkelte rødlistearter for å øke forståelsen for bakgrunnen for hensynene. Gjenværende avbøtende tiltak i skogen er fullføring av utlegging av stokker i skogen og videre hensyn til død ved langs traseer hvor det fortløpende arbeides.

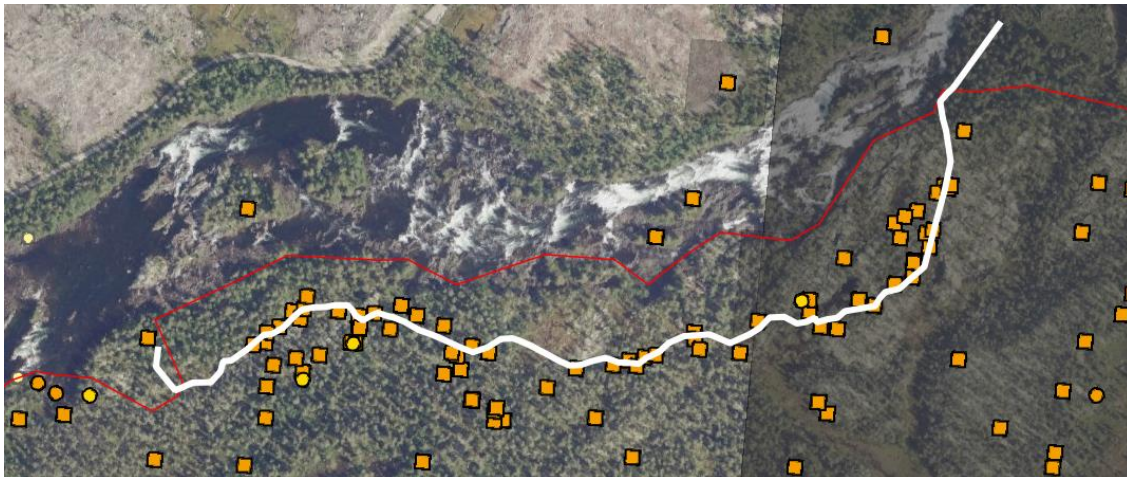
Figur 6: Funn av rødlistearter etter befarings langs planlagt kabeltrase (hvit strek) i november 2021. Rød strek viser avgrenset kjerneområde med furunaturskog av høy verdi.

Kabeltraseen slik den er planlagt har begrensede inngrep arealmessig, men går gjennom den viktigste kjernen av furuskogen som har høy verdi med svært mange påviste og potensielle rødlistefunn. Tenkte effekter som kan forringe naturverdiene er graving i sump/myr som direkte eller indirekte påvirker forekomster av huldretorvmose, markskader, uønskede dreneringseffekter, flytting av jordmasser, mulig skade på dødvedelementer og trerøtter av levende trær med rødlistede arter. Inngrepet reduserer også graden av urørthet ift en vurdering av verneverdi i området. Det er også knyttet usikkerhet til hvilke effekter tiltaket vil ha og i hvilken grad det finnes langsiktige negative effekter som følger med vedlikehold/oppgradering av installasjonen.

I en konsekvensanalyse vil dette kunne gi minimum trinn «forringet» på skalaen for påvirkning av naturverdiene. Når det kobles med naturverdien vil tiltaket kunne gi alvorlig/svært alvorlig miljøskade og konsekvensen bli stor/svært stor negativ konsekvens. Den høye konsekvensgraden skyldes at det her er en del av den aller viktigste kjernen av den verdifulle furuskogen i dette området som blir berørt. Dette øker omfanget selv om arealbeslaget i seg selv er begrenset.

Totalbelastningen ved et nytt inngrep i skogen vurderes også som stor, både med tanke på planlagte og allerede utførte inngrep ved kraftutbyggingen, men spesielt som følge av hogster av naturskogen i området vinteren 2021. Den nye kabeltraseen innebærer ytterligere et inngrep som (selv om det isolert sett er begrenset) bidrar til en stor samlet belastning på et tidligere urørt og lite påvirket område. Det anbefales at alternative kabeltraseer som begrenser eller unngår konflikt med naturverdiene utredes videre.

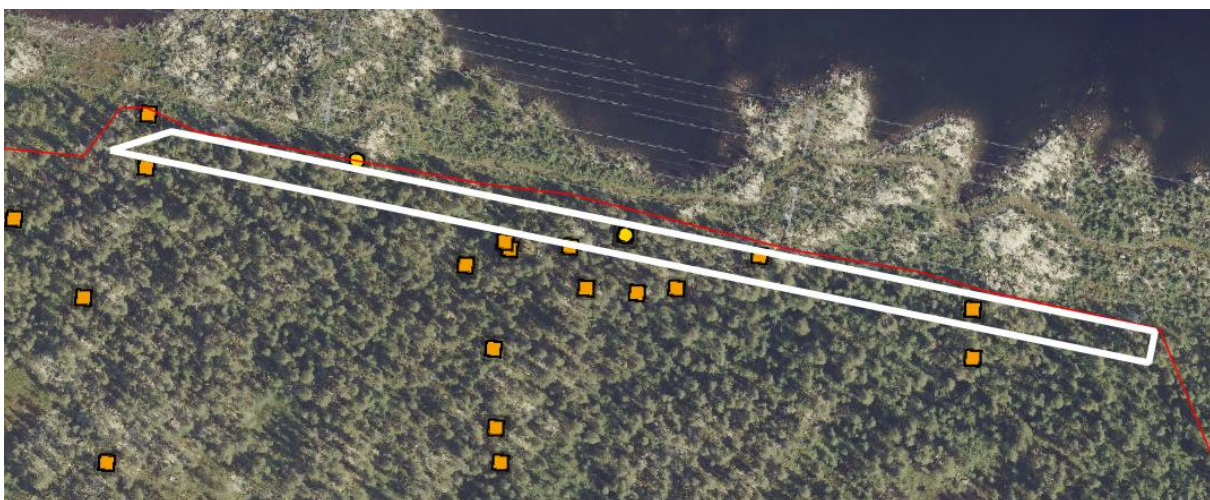
Figur 7: Funn av rødlistearter etter befarings langs planlagt omlegging av veitrase (hvit strek) i november 2021. Rød strek viser avgrenset kjerneområde med furunaturskog av høy verdi.

Det ble høsten 2021 sondert muligheter for å trekke adkomstveien til kraftstasjonen 25 meter lenger sør fra kanten av eksisterende høyspentgate (figur 7). Dette ville gjøre at i underkant av 500 m av veien i sin helhet trekkes inn i skogsterreng. Arealet som direkte vil bli påvirket med kantsoner (ca. 10 daa) ble befart av Biofokus i november 2021. Det ble konstatert at arealet hadde betydelige naturskogskvaliteter med trær på over 200 år, og en god del liggende død ved av furu. Stående død ved hadde noe mindre tetthet akkurat her og mer spredt enn i naturskogen forøvrig. Det ble påvist rundt 10 rødlistefunn i og langs planlagt ny veitrase, men liggende død ved ble i liten grad undersøkt grunnet snø og frost. Det er også flere forsumpede partier som kan huse huldretorvmose.

Omlegging av veien inn i furuskogen slik den er planlagt har begrensede inngrep arealmessig, men går gjennom den viktigste kjernen av furuskogen som har høy verdi med svært mange påviste og potensielle rødlistefunn. I en konsekvensutredning vil dette kunne gi minimum trinn «forringet» på skalaen for påvirkning av naturverdiene. Når det kobles med naturverdien vil tiltaket kunne gi alvorlig/svært alvorlig miljøskade og konsekvensen bli stor/svært stor negativ konsekvens. Den høye konsekvensgraden skyldes at det her er en del av den aller viktigste kjernen av den verdifulle furuskogen i dette området som blir berørt. Dette øker omfanget selv om arealbeslaget i seg selv er begrenset.

Totalbelastningen på skogen i området som helhet vurderes også som stor, både av hensyn til inngrep ved kraftutbyggingen, eksisterende høyspentlinje, men spesielt som følge av store hogster av naturskog i området vinteren 2021. Det anbefales at veien legges langs kraftgata som planlagt i tråd med konsesjonen med avbøtende tiltak der veien kommer i konflikt med eldre furuskog i kanten.

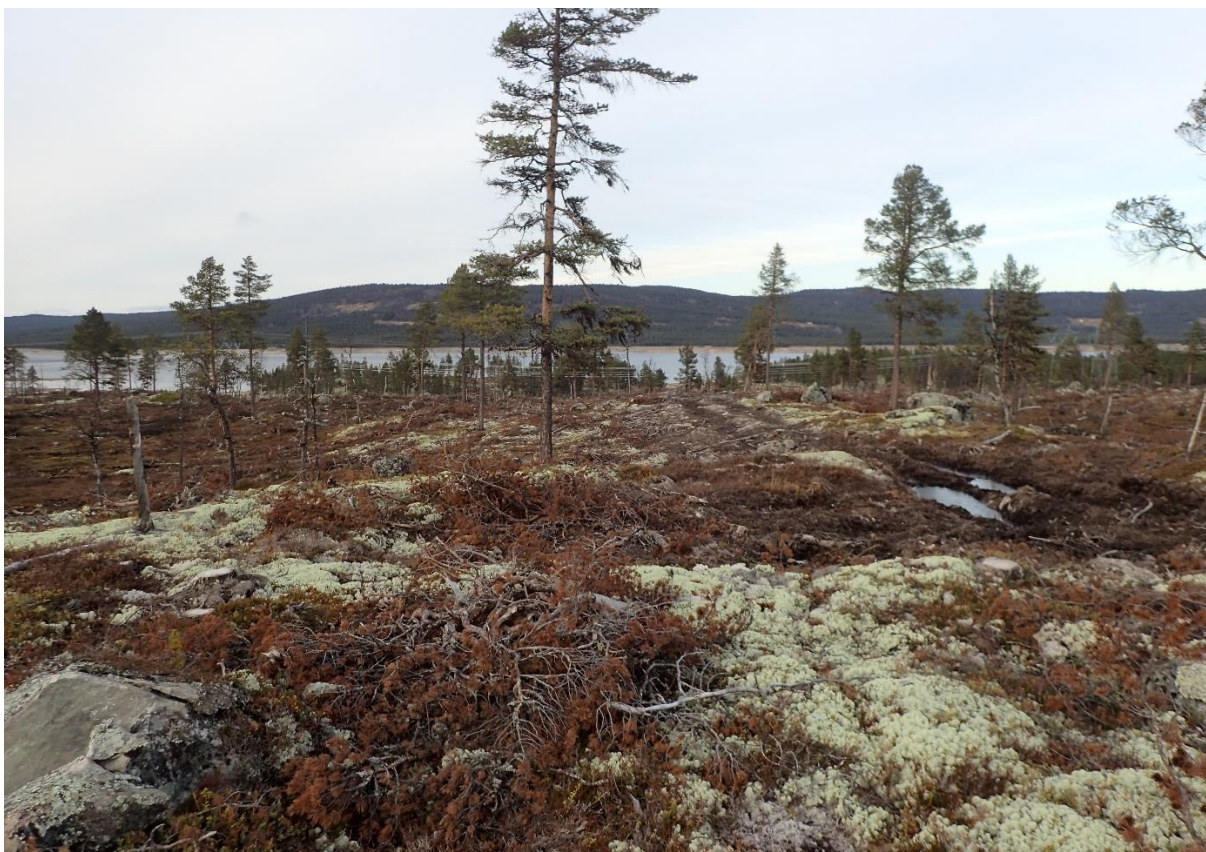
*Hogst av betydelige areal som ble foreslått som mulig kompensierende areal av Olsen og Høitomt (2020) øker den totale belastningen på skogverdiene i området. Foto: Sigve Reiso.*

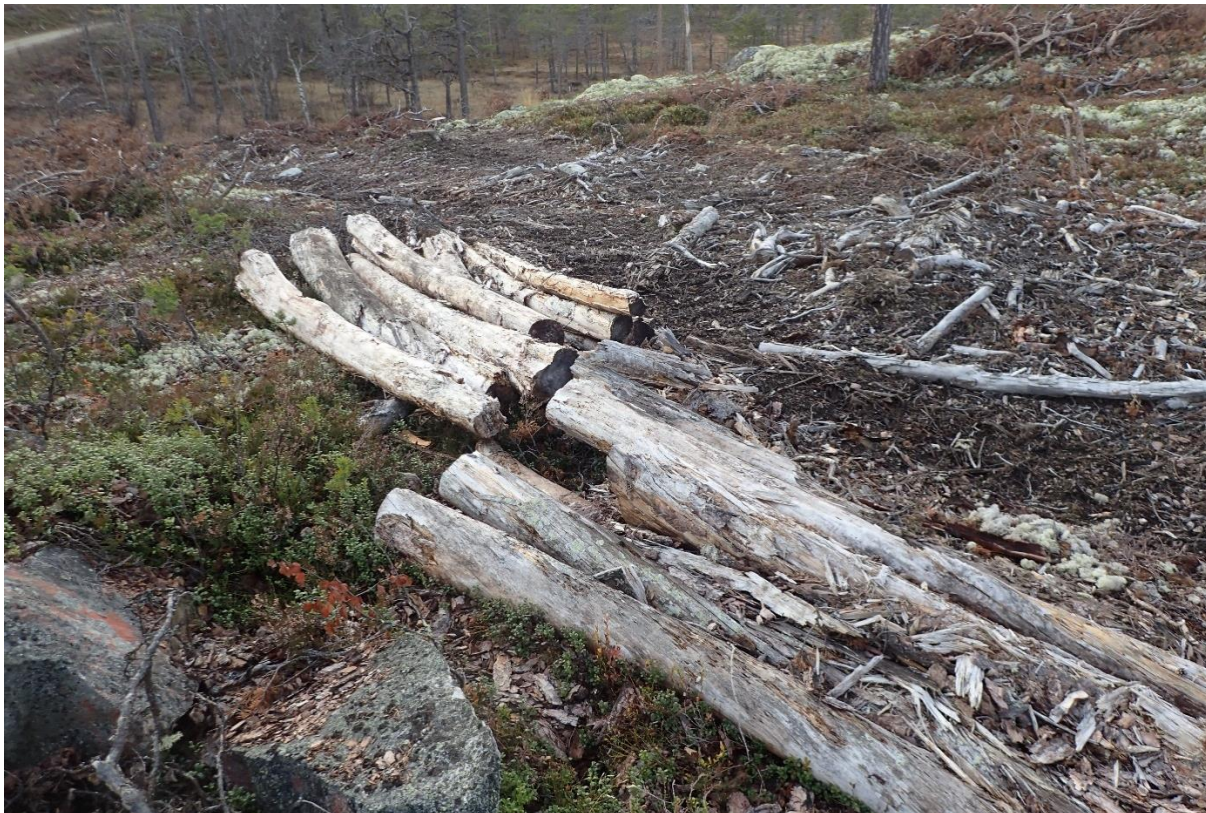
*Viktige dødvedelementer av kelo-type, samlet, kappet og delvis kjørt ned ifm. hogsten. Foto: Sigve Reiso.*

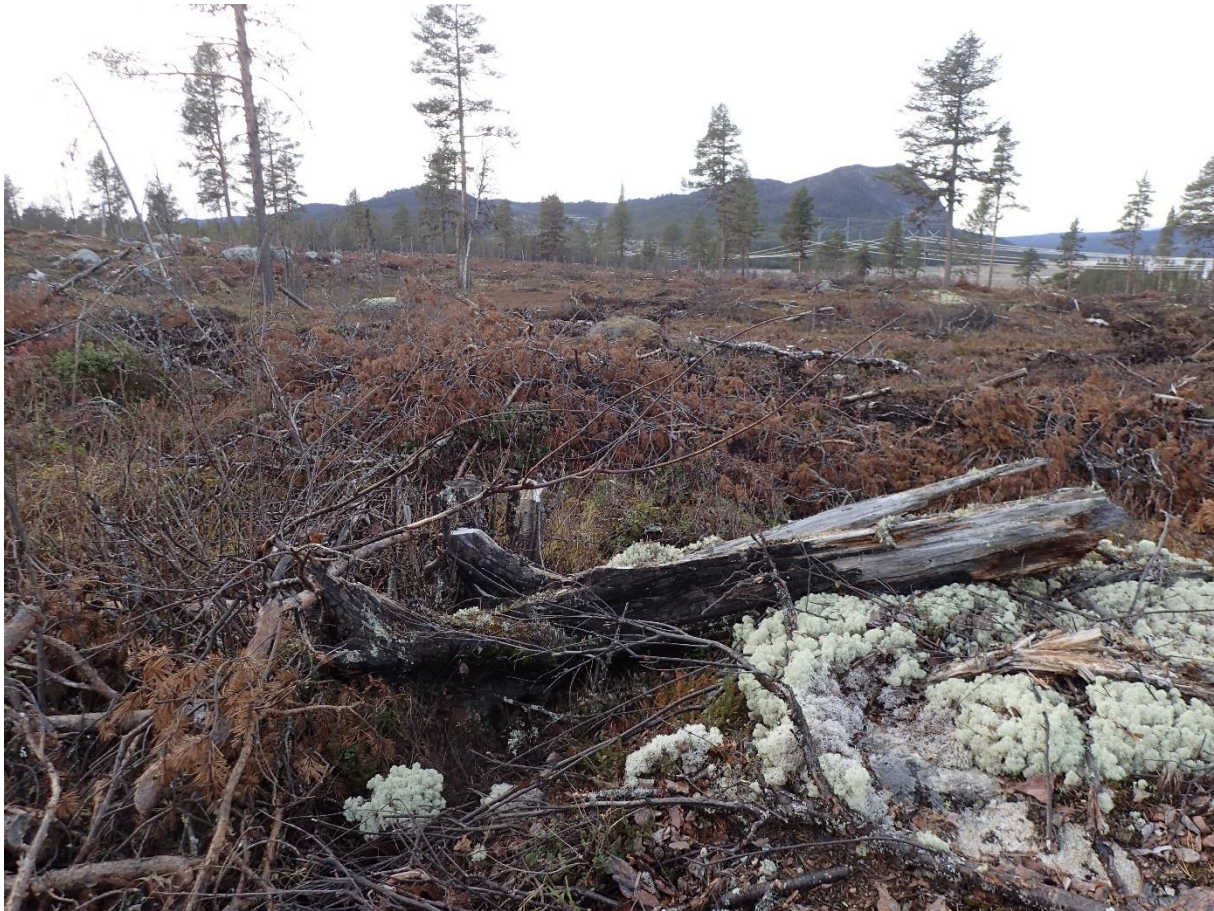
*Keloelement med brannspor kjørt i stykker på hogstflaten. Foto: Sigve Reiso.*
