Fagnotat 010-2021

E134 Sveivihylen – vurdering naturverdier

Vurdering av tiltak i forhold til naturmangfoldloven §§8-12.

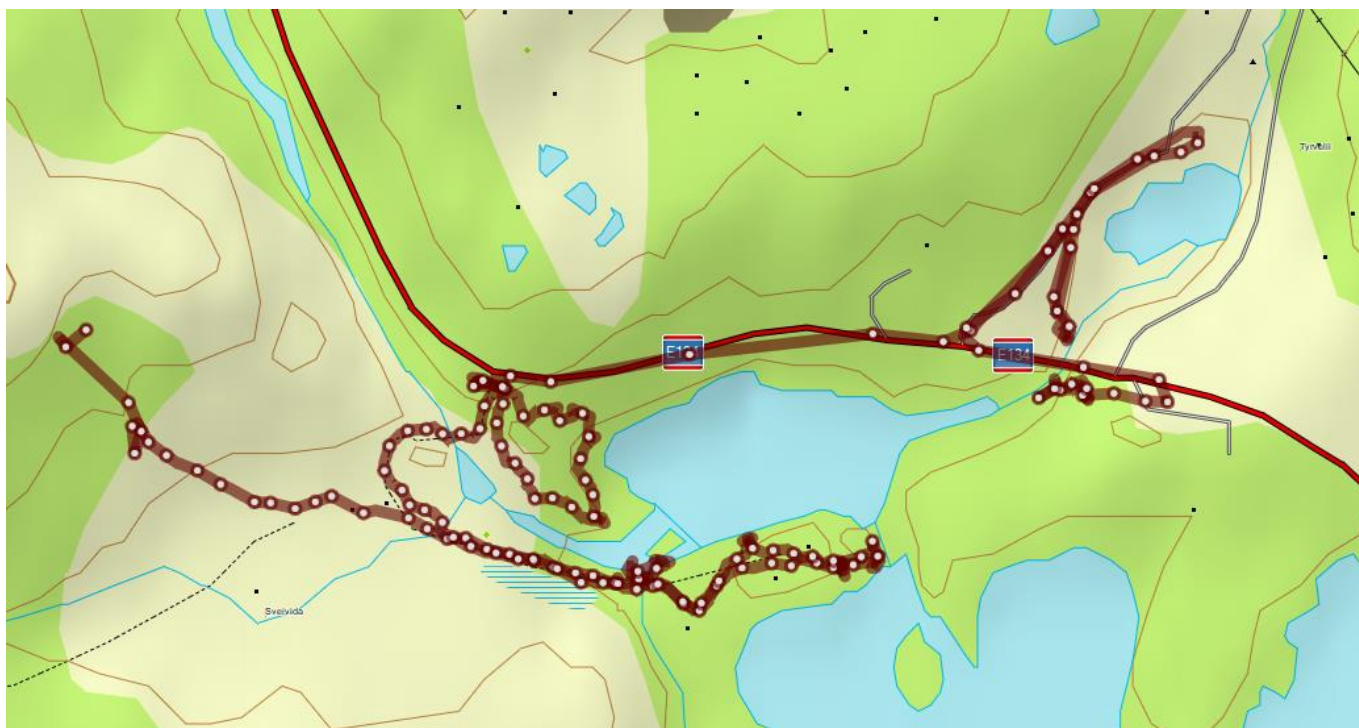
Figur 2. Sporlogg fra befaring 21. mai 2021 i tiltaksområdet rundt Sveivihylen.

Som tidligere nevnt ble vegetasjonen i tiltaksområdet også undersøkt på befaringen 21. mai 2021. Befaringstidspunktet var utenfor vekstsesongen og derfor ikke ideelt for kartlegging av karplanter og naturtyper. Sammenholdt med eksisterende data var det likevel mulig å få ett godt inntrykk av området, for å gjøre vurderinger av naturverdiene (figur 2).

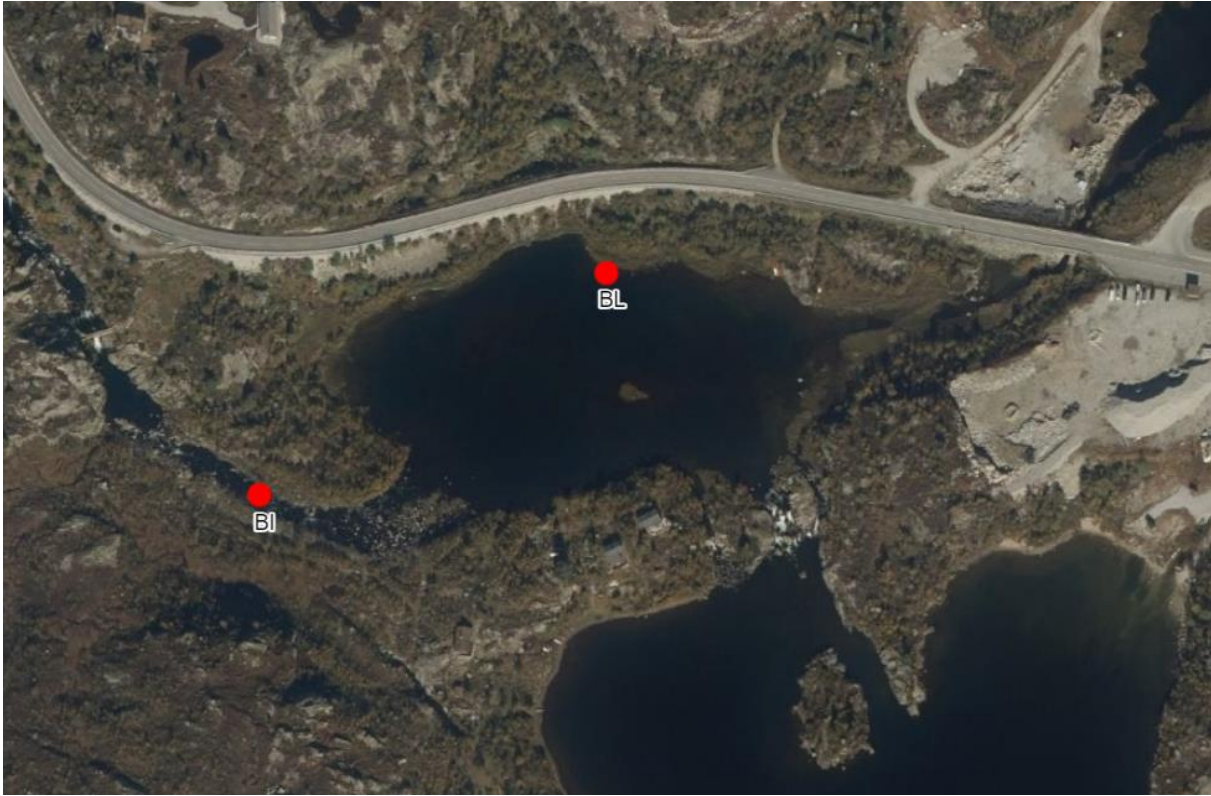
Figur V.1. Oversiktskart over bunndyrstasjonene i Sveivihylen. BU = bunndyrstasjon i innløpselv og BL er stasjonene tatt i litoralsonen.

Det ble tatt prøver fra både litoralsonen i Sveivihylen og innløpsbekken Sigstraumane i vest. Stasjonsoversikt og koordinater er gitt i vedlegg 1.

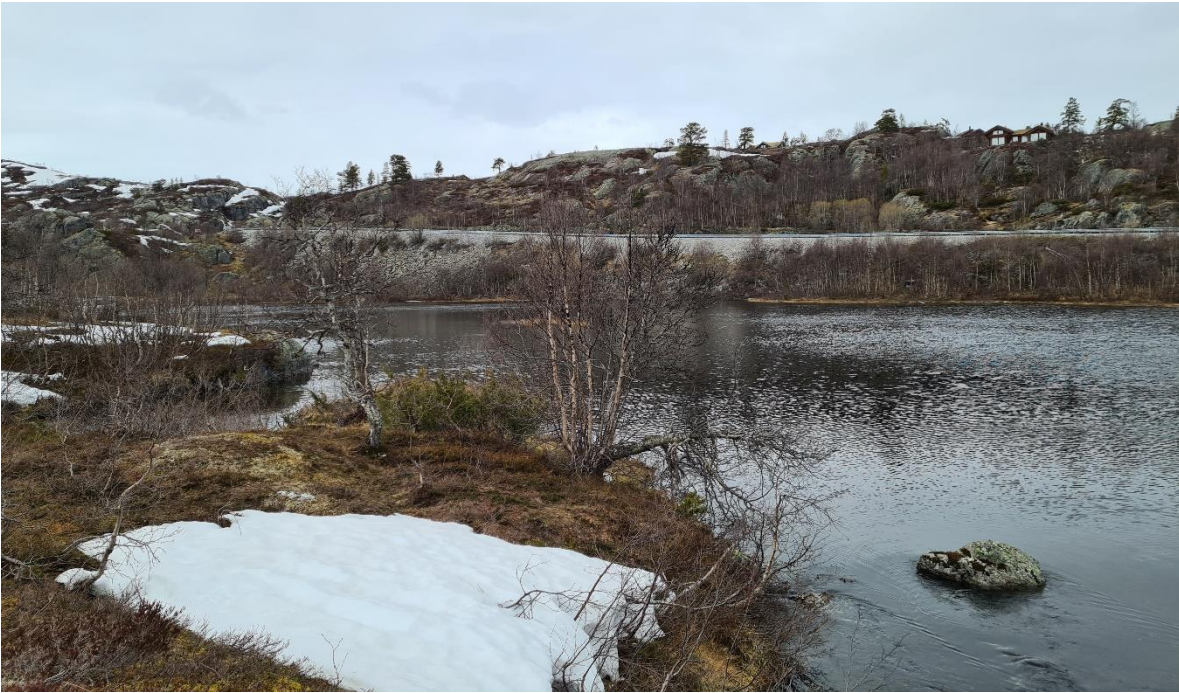
Oversiktsbilde 1: Bildet viser den nordvestlig delen av Svevihylen. E134 går like ovenfor Svevihylen.

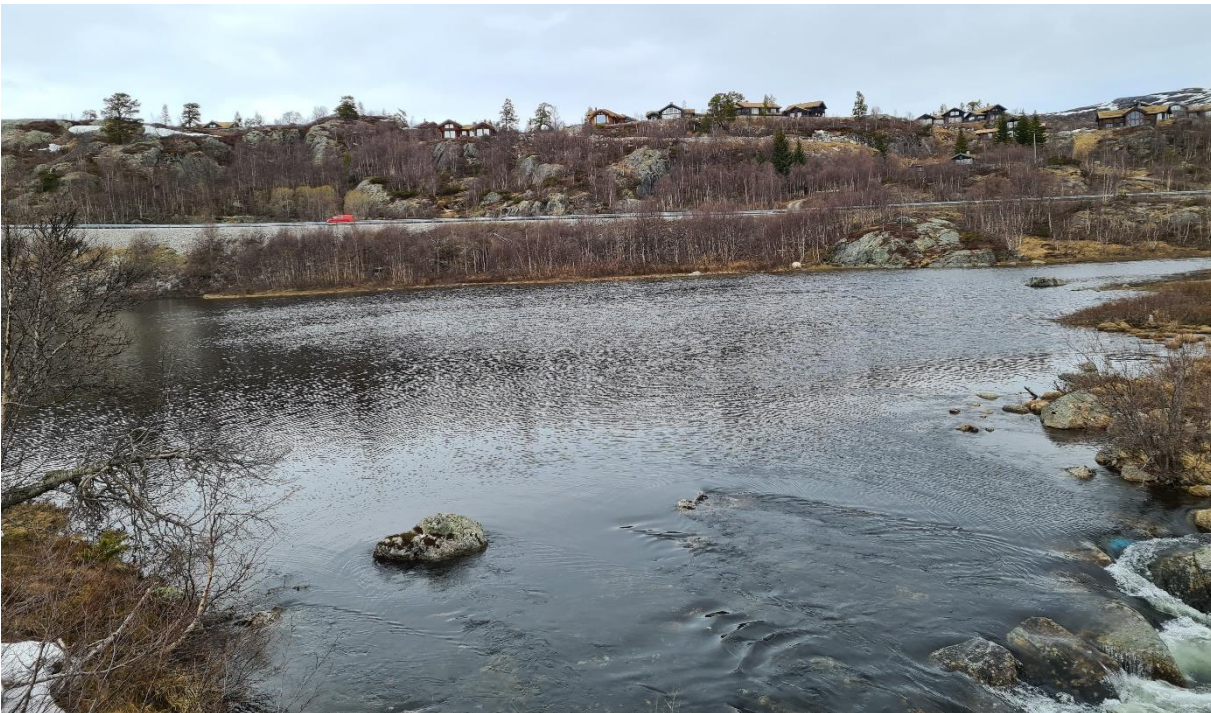
Oversiktsbilde 2: Bildet viser nordlig delen av Svevihylen. E134 går like ovenfor Svevihylen

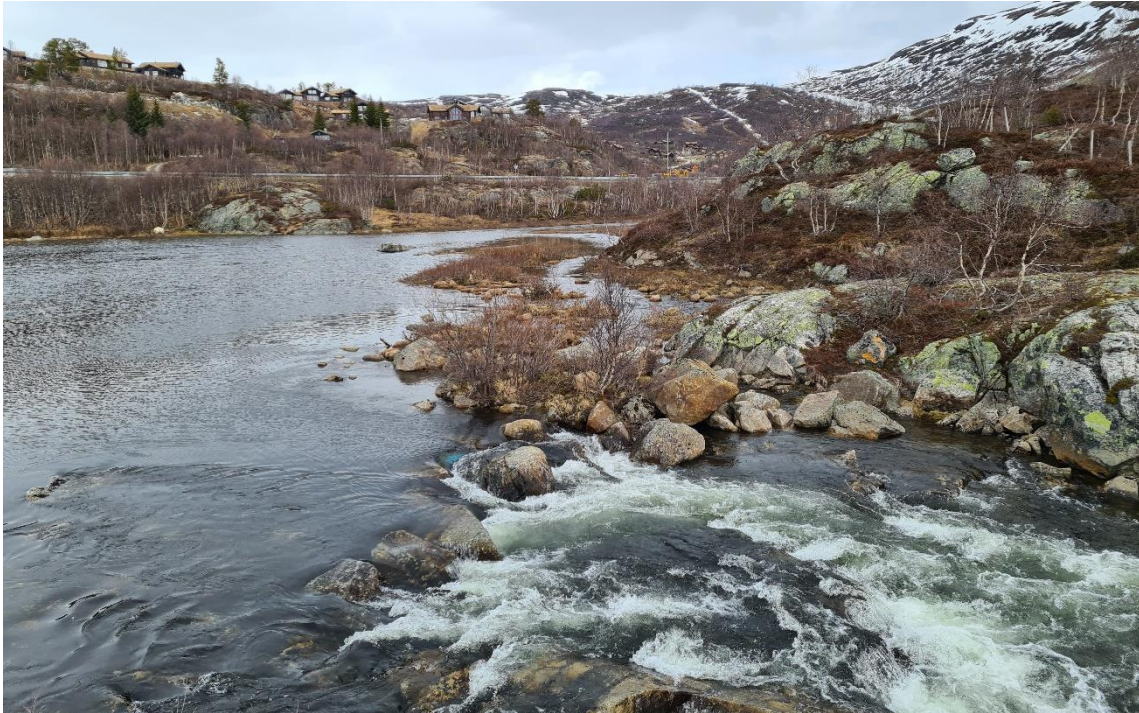
Oversiktsbilde 3: Bildet viser nordøstlige delen av Svevihylen. E134 går like ovenfor Svevihylen. I forgrunnen ses utløpet til Eivindsbuvatn.

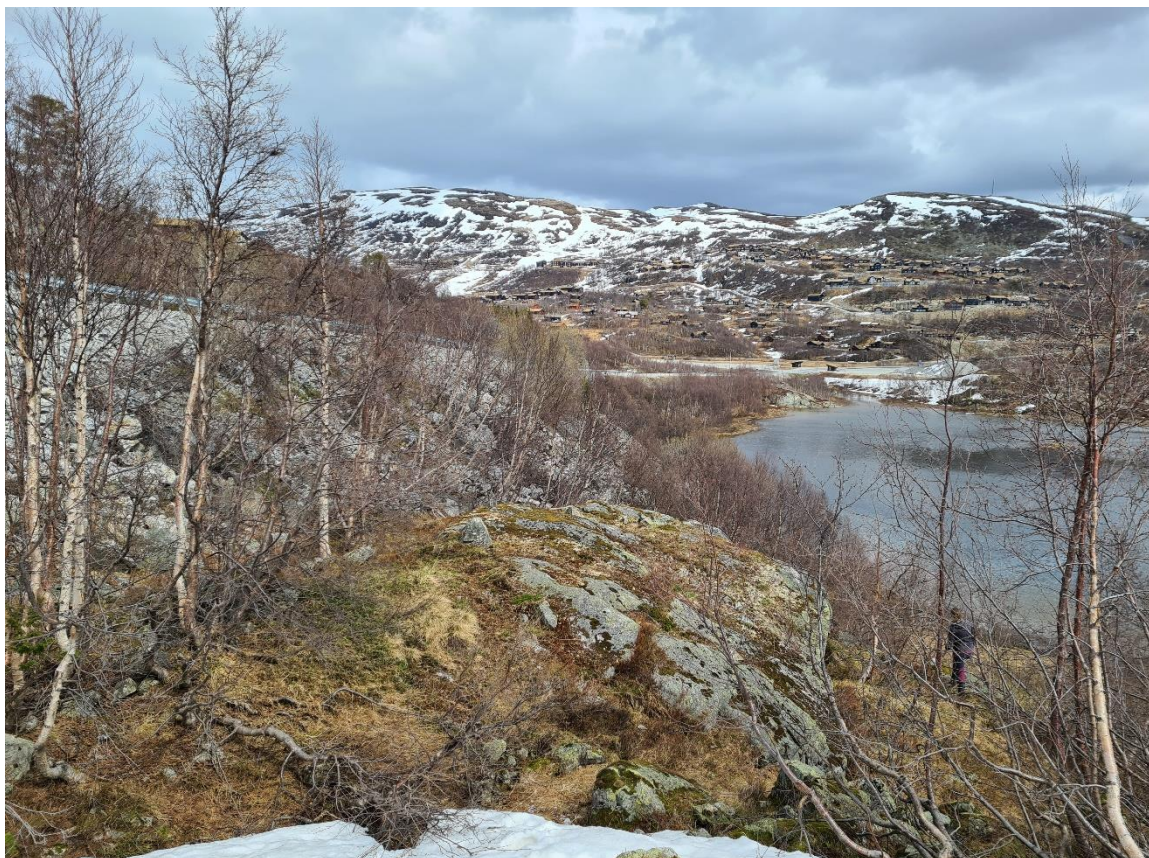
Oversiktsbilde 4: Bildet viser kantvegetasjonen mellom dagens E134 og Svevihylen.

Områdene rundt Sveivihylen består av mye bart fjell og større steinblokker. Området i nord mellom dagens E134 og Sveivihylen er en bratt skråning som er dominert av bjørkeskog med blåbær- og tyttebærlyng i feltsjiktet. Her er det kort eller ingen avstand mellom gammel veifylling og vanndekt areal. Like nord-vest for Sveivihylen gikk det et fuktdrag ned mot innsjøen og her ble det funnet en noe rikere flora med høgstatuder. Området var likevel ikke stort nok til å klassifiseres som en egen naturtype etter DN-håndbok 13. Bilder fra tiltaksområdet er vist i vedlegg 3.

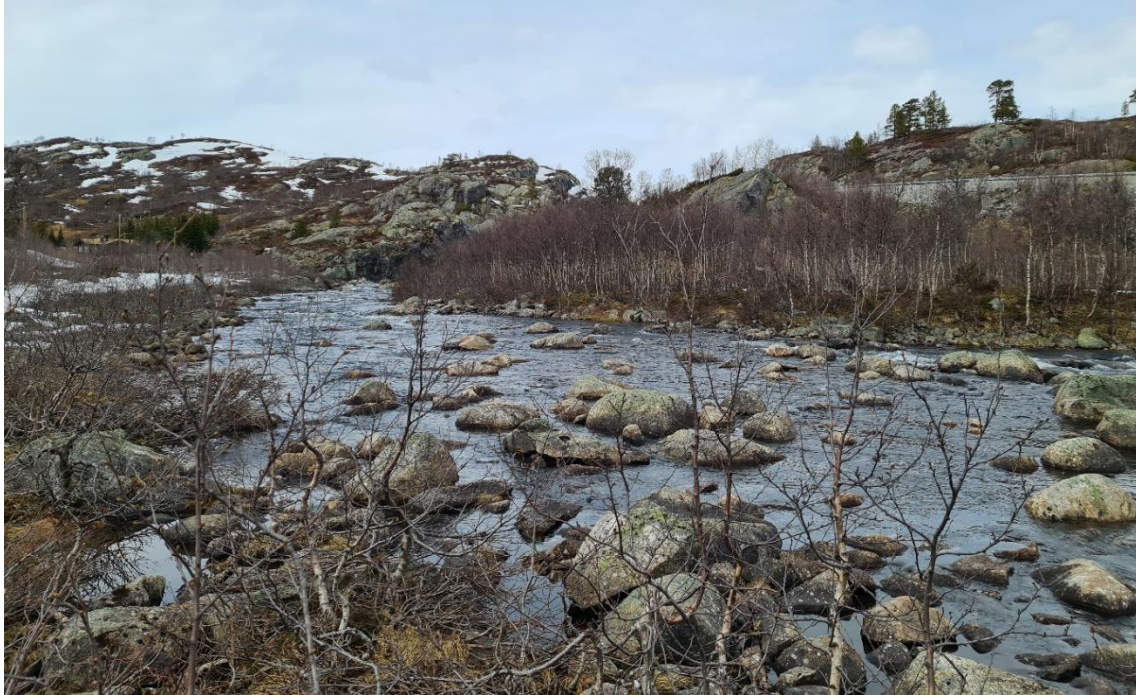
Oversiktsbilde 5: Bildet viser innløpselven, Sigstraumane, som renner inn i den nordvestlige delen av Svevihylen. Her ble det tatt prøver av bunndyr og gjennomført elfiske.

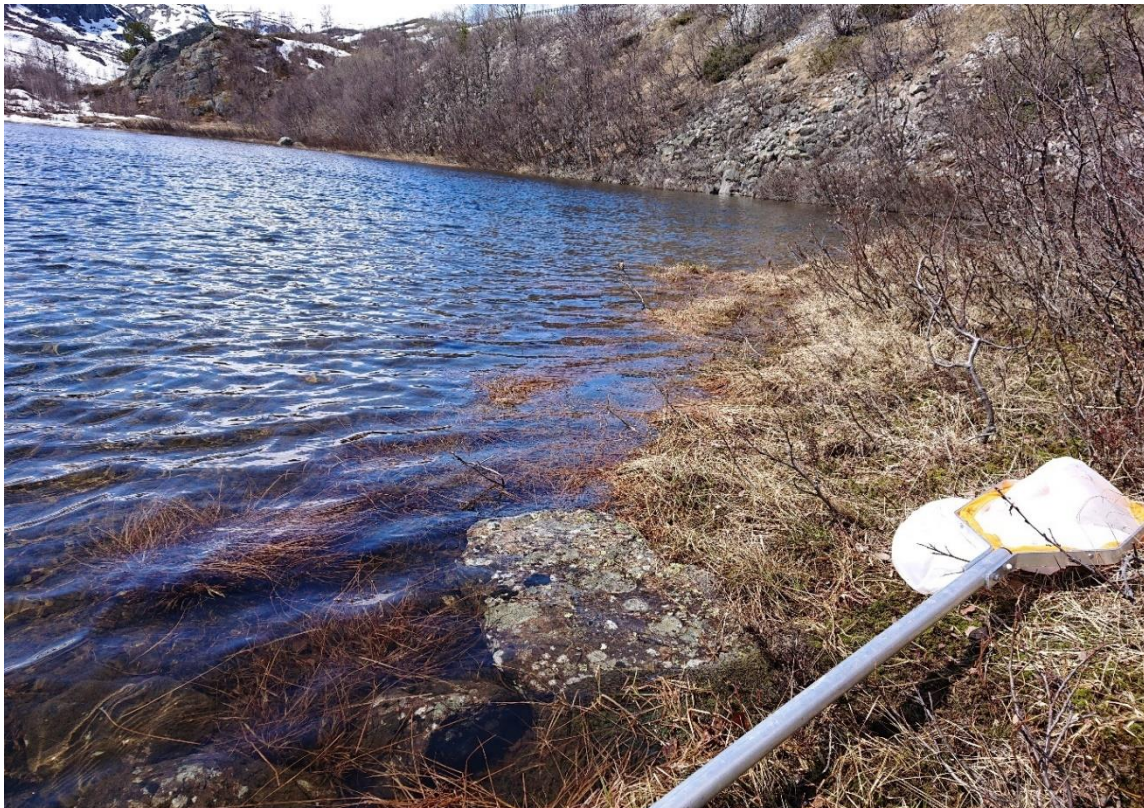
Oversiktsbilde 6: Bildet viser stasjonen der det ble tatt litorale bunndyrprøver.
