► Miljøteknisk sedimentundersøkelse

Madsvågen

Fv 714 Dyrvik-Hellesvik

Oppdragsnr.: 5220992 Dokumentnr.: RIM-01 Versjon: J-01 Dato: 2023-06-16

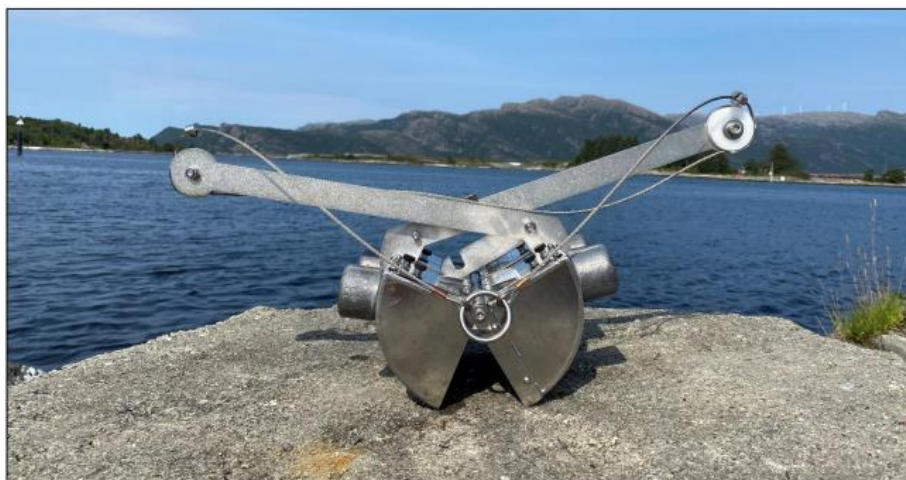
Ved hver stasjon ble det samlet inn prøvemateriale (sediment) fra fire grabbhugg, ved bruk av en 250 cm² Van Veen grabb (se illustrasjonsbilde, Figur 2-1). Opp til øverste 10 cm ble prøvetatt ved hvert grabbhugg, og delprøvene ble samlet til én blandprøve for hver stasjon.

Figur 2-1: Van Veen grabb, egnet for prøvetaking av sediment

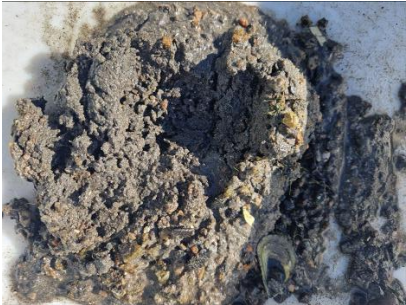
Stasjon	Grabbh.	WGS 84 UTM 32N		Prøvedyp (cm)	Beskrivelse	Eksempelbilde
		Nord	Øst			
St1	A	7070588	490604	5	Grå fin sand. Døde skjell på toppen.

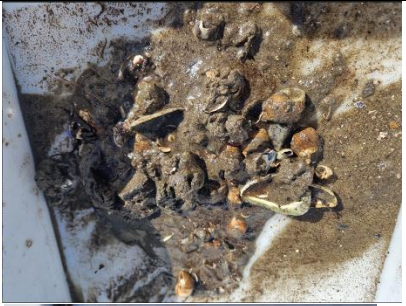
B	7070587	490609	5	Grå fin sand og litt grus. Noen døde skjell.	
	C	7070583	490603	5	Grå fin sand. Døde skjell og knuste skjell.	
	D	7070579	490608	7	Lys grå fin sand.	
St2	A	7070562	490602	7	Grå sand på topp og iblandet mørk masse under topplaget. Svak H2s lukt. Knuste skjell.

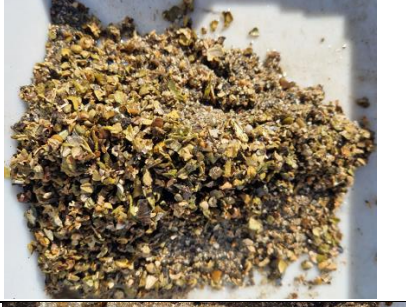
B	7070571	490605	7	Grå sand. To døde skjell.	
	C	7070574	490607	4	Grå fin sand og iblandet mørk masse under topplaget. Masse døde skjell og snegler.

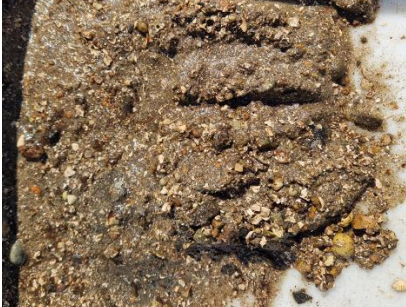
D	7070567	490607	5	Samme som C.	
St3	A	7070581	490636	6	Grå fin sand med noen steiner. Noen døde skjell og knuste skjell.
