SØKNADSSKJEMA FOR MUDRING, DUMPING OG UTFYLING I SJØ OG VASSDRAG

Kommune	Molde
Navn på sted	Storkaia i Molde
Gnr./bnr.	24/1302
Koordinater (ved dumping)	UTM32, x: UTM32, y:

Molde Havn planlegger derfor å øke innseilingsdybden utenfor storkaia i Molde sentrum til minimum dybden som cruiseskipene trenger for å kunne ta de imot ved kommende sesong. Tiltaket som planlegges er mudring fra kote -9,0 LAT til -9,5 LAT (se Figur 1 og Figur 2).

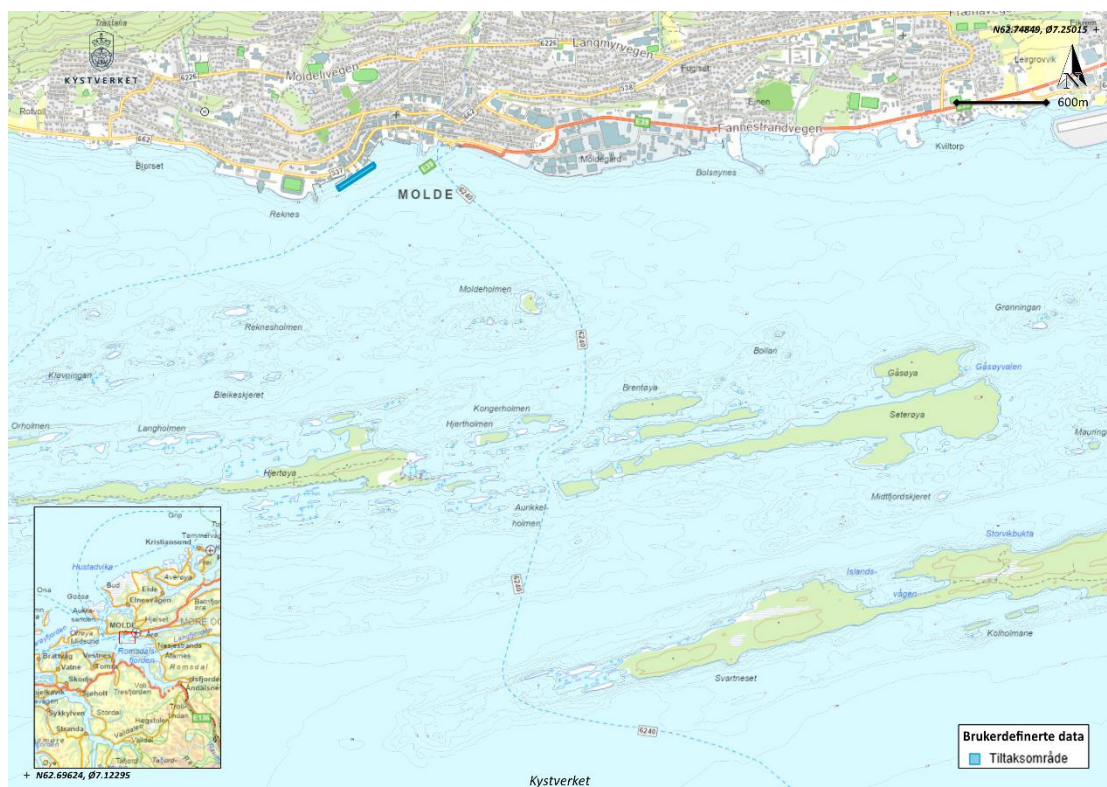
Figur 1. Kart som viser tiltaksområdet i Moldefjorden.

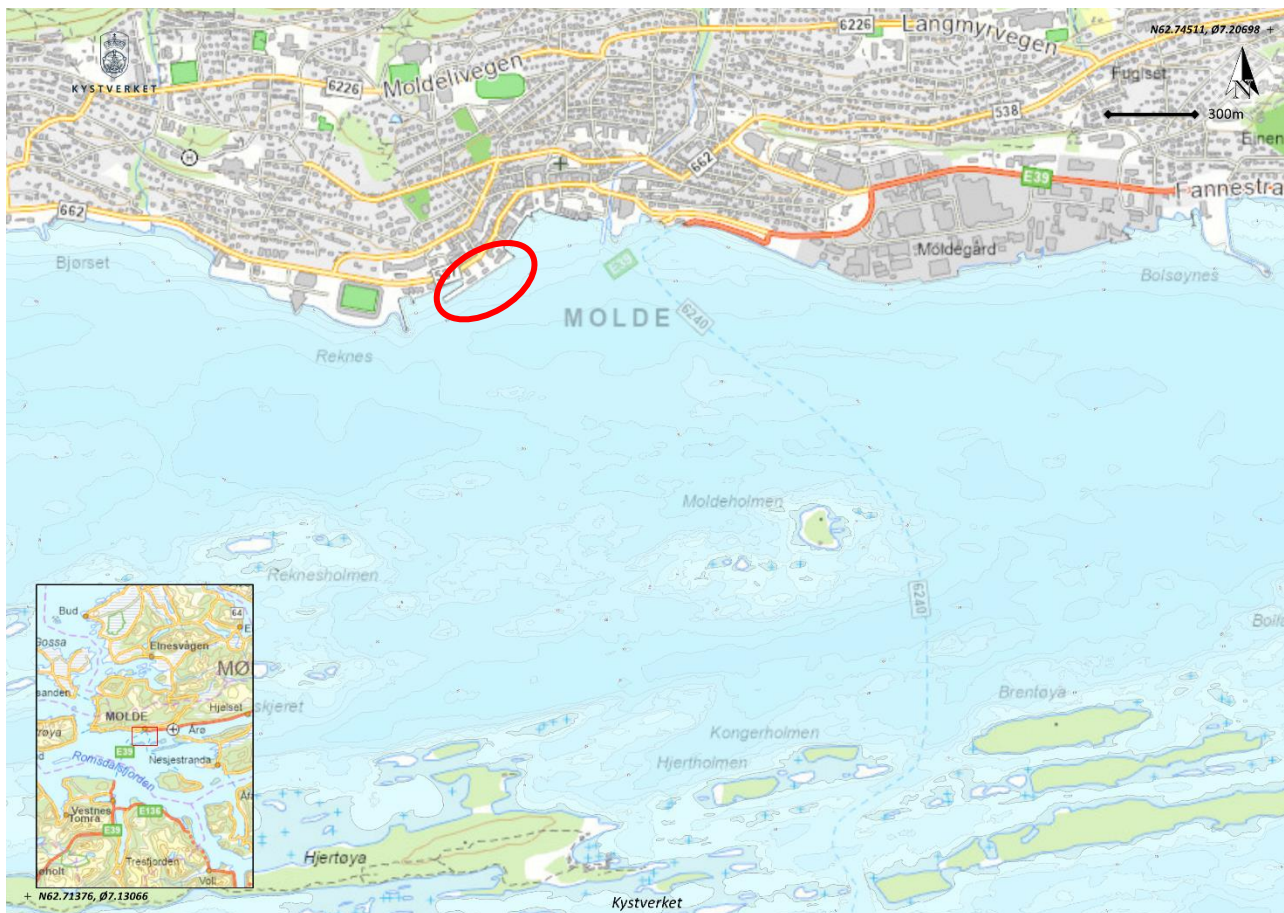
Figur 1: Storkaia i Molde avmerket på kart. Storkaia og undersøkelsesområdet er vist med rød sirkel. Geografisk plassering er vist i form av oversiktskart.

Molde og Romsdal Havn IKS planlegger mudring foran Storkaia i Molde sentrum. Mudringen ønskes gjennomført for å øke seilingsdybden. Norconsult Norge er engasjert av Molde og Romsdal Havn IKS for å gjennomføre geotekniske og miljøtekniske undersøkelser, samt prosjektere mudringen og ev. tilhørende tiltak. Plassering av Storkaia er vist i Figur 1 under.

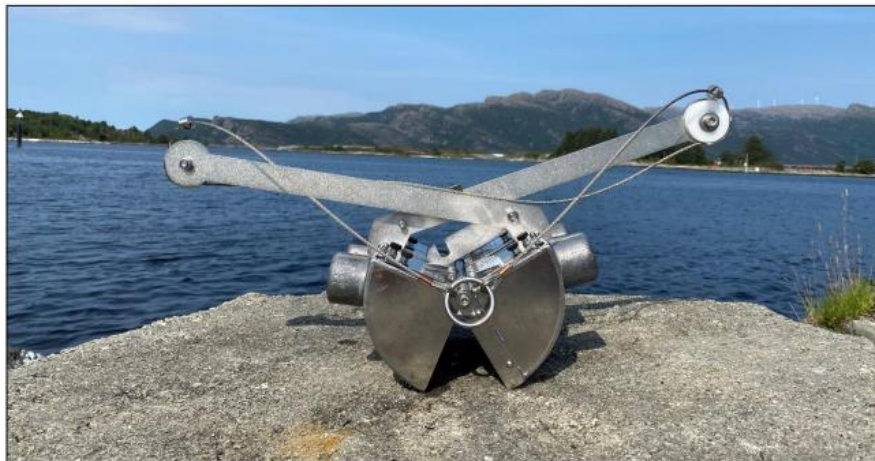
Figur 2: Illustrasjonsbilde av en van Veen grabb.

Sedimentprøvetaking ble utført basert på Miljødirketoratets veileder M-350/2015 [1] og Norsk Standard NS-EN ISO 5667-19:2004 [4]. Ved hver stasjon ble prøvemateriale (sediment) innhentet fra fire grabbhugg, og delprøvene ble samlet til én blandprøve. Prøvemateriale ble samlet inn ved bruk av 250 cm² van Veen grabb, hvilket er egnet for å ta miljøprøver av overflatesediment (se illustrasjonsbilde, Figur 1). Med overflatesediment menes de øvre 10 cm av sediment.

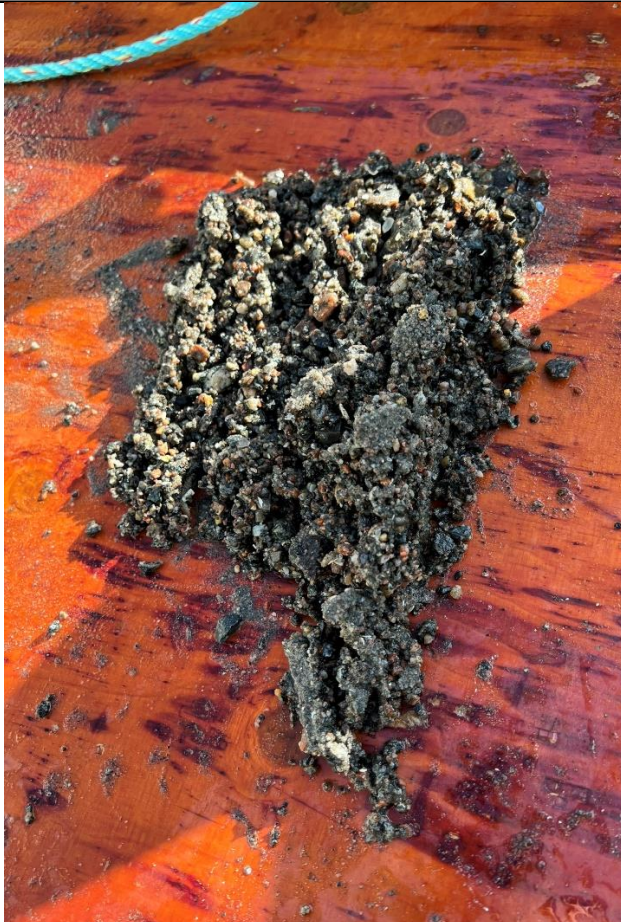
Stasjon	Grabbhugg	Koordinater (32N)		Prøvedybde (cm)	Beskrivelse	Bilder
		Northing	Easting			
NO-S1	a	6957300	405713	2 cm	Mørkegrå-svart fin sand. Småstein og skjellfragmenter. Børstemark. Ingen lukt

b	6957317	405737	0,5 cm	Liten prøve. Sand med skjellfragmenter. Noe stein, ingen lukt. Lik som A, men virker noe grovere med mer grus. Grå på farge	
	c	6957331	405762	-	Tom grabb	
	d	6957333	405765	-	Tom grabb	
	e	6957336	405764	-	Tom grabb, tareblad på toppen av grabben	
	f	6957335	405755	-	Åpen grabb, stein	
	g	6957315	405778	2,5 cm	Grus med noe sand og skjellfragmenter. Lik a og b.

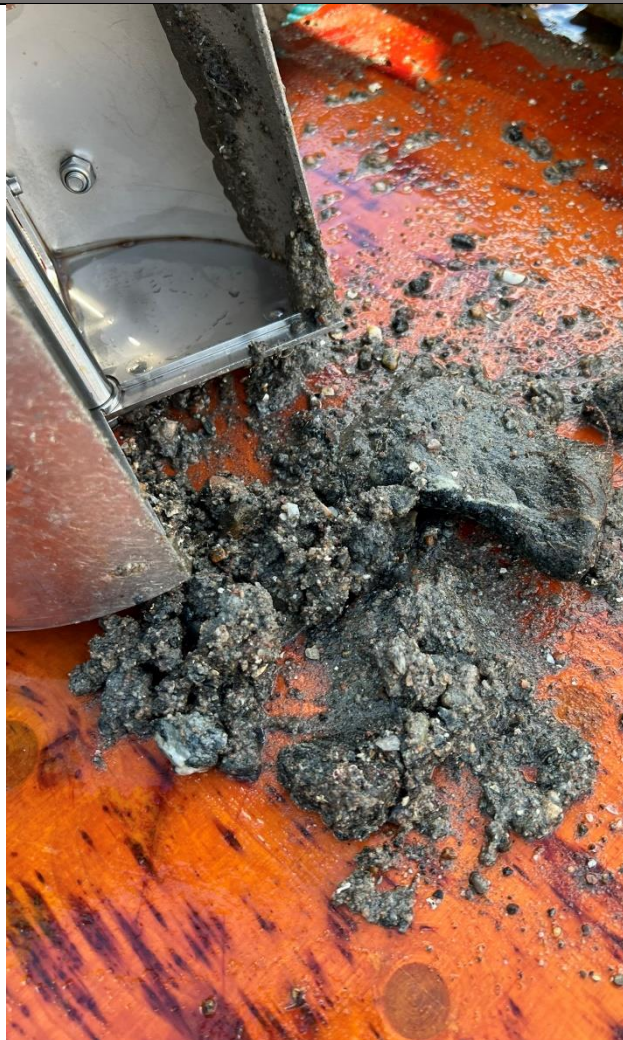
Stasjon	Grabbhugg	Koordinater (32N)		Prøvedybde (cm)	Beskrivelse	Bilder
		Northing	Easting			
NO-S2	a	6957357	405776	-	Stor stein, ingen sediment

b	6957359	405773	2	Sediment; samd med mye stein. Grov sand. Betongrest i prøven. Ingen lukt. Mye stein og skjellrester.	
	c	6957332	405804	-	Stein	
	d	6957338	405797	-	Stor stein	
	e	6957394	405820	-	Stein	
	f	6957394	405817	-	Utløst grabb, ingen prøve, stein.	
	g	6957396	405820	-	Stor stein	
	h	6957380	405844	-	Stein, utvasket sand på vei opp	
	i	6957360	405808.	<1 cm	Grus og stein. Veldig lite egnet prøve, tar de minste fraksjonene.

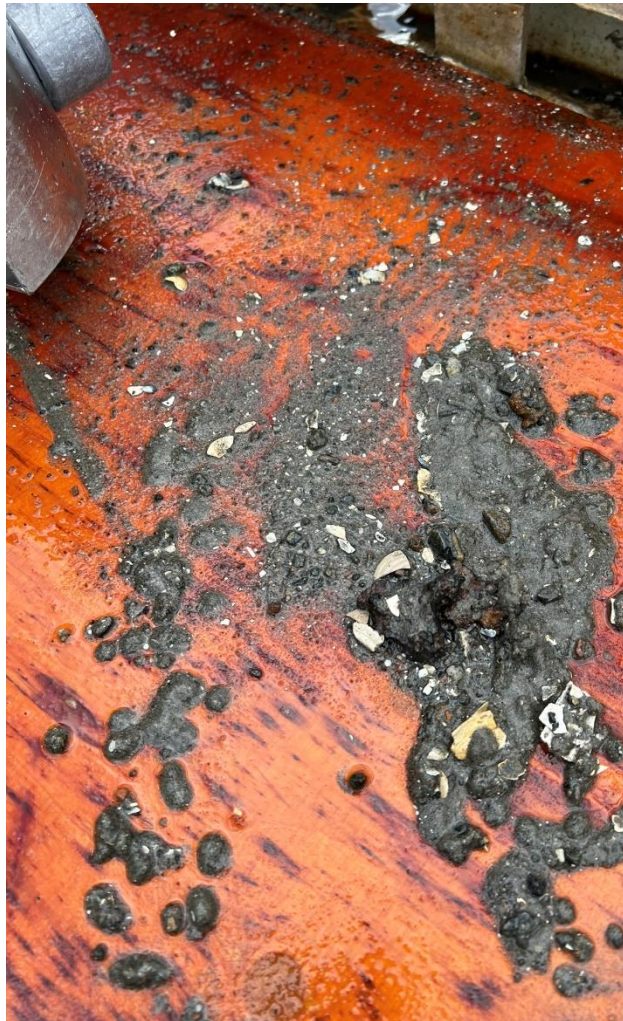
Stasjon	Grabbhugg	Koordinater (32N)		Prøvedybde (cm)	Beskrivelse	Bilder
		Northing	Easting			
NO-S3	a	6957415	405861	-	Tom grabb. Stein i åpningen, utvasket.

b	6957399	405850	-	Tom, stor stein	
	c	6957391	405840	<1 cm	Fin sand med noe grus og småstein. Skjellfragmenter. Grå på farge. Lik S1-a.	
	d	6957435	405890	-	Tom. Litt sediment i grabb, ikke nok til å prøveta.	
	e	6957427	405879	<1 cm	Veldig lite prøve. Fin sand. Grå. Skjell med noe grus.	
	f	6957415	405856	< 1 cm	1 børstemark. Veldig lite prøve med sand, skjell og grus	
	g	6957396	405837	1-2 cm	Slått sammen fra to grabbhugg i samme posisjon. Lite prøve. Stein og grus med sand. Skjell.

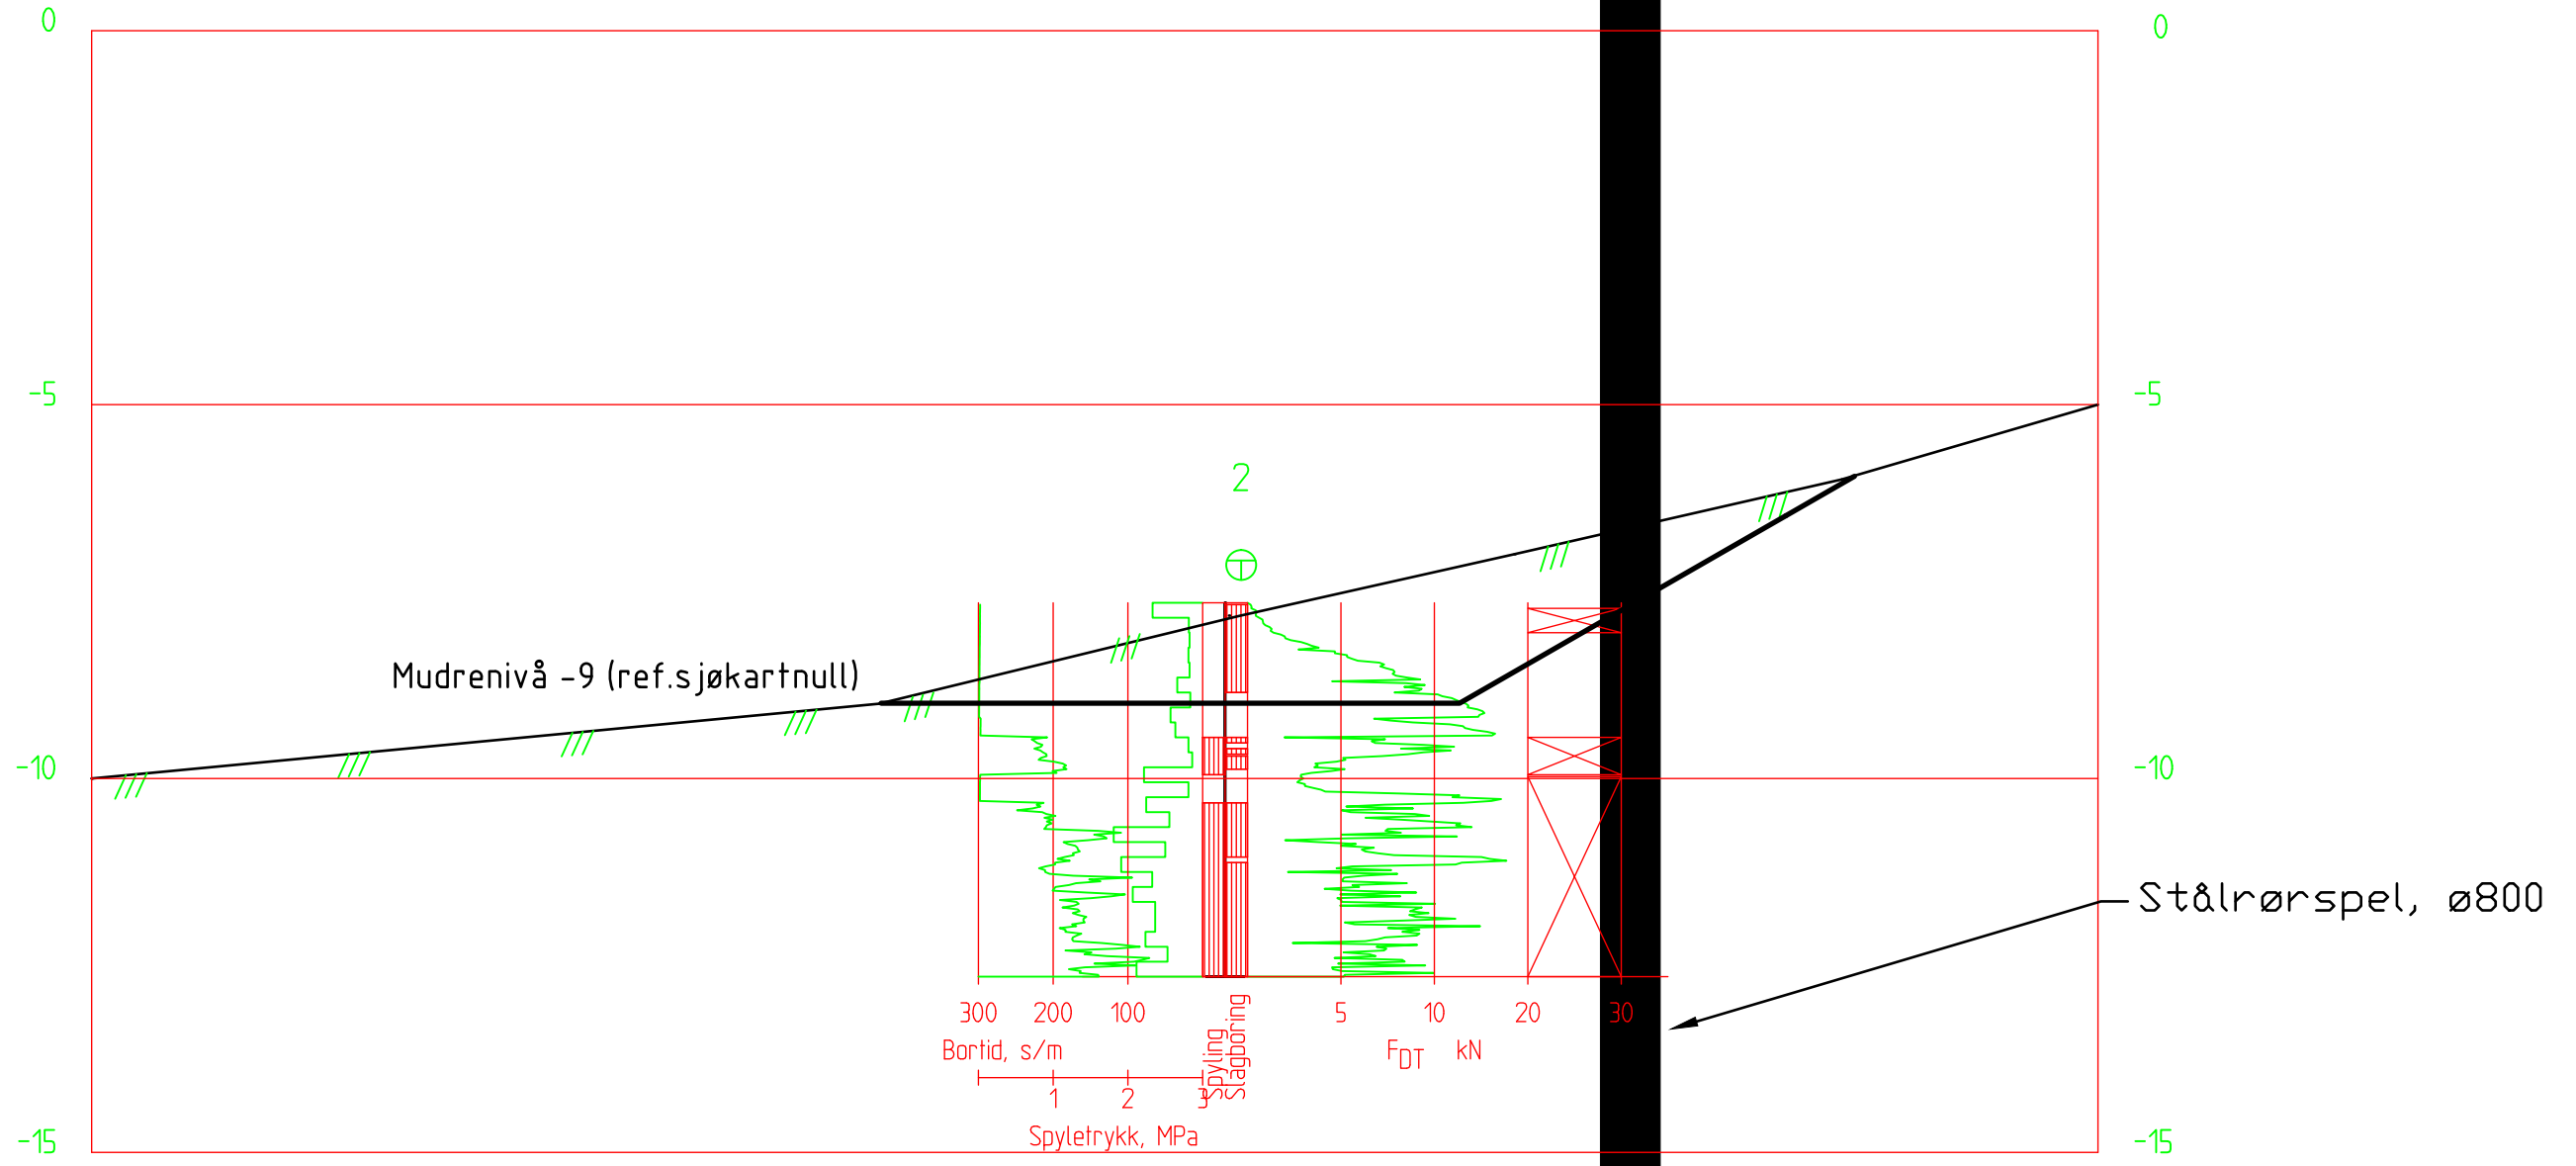
Profil B-B
1 : 100

Kaiskjørt foran peler kote 0.95

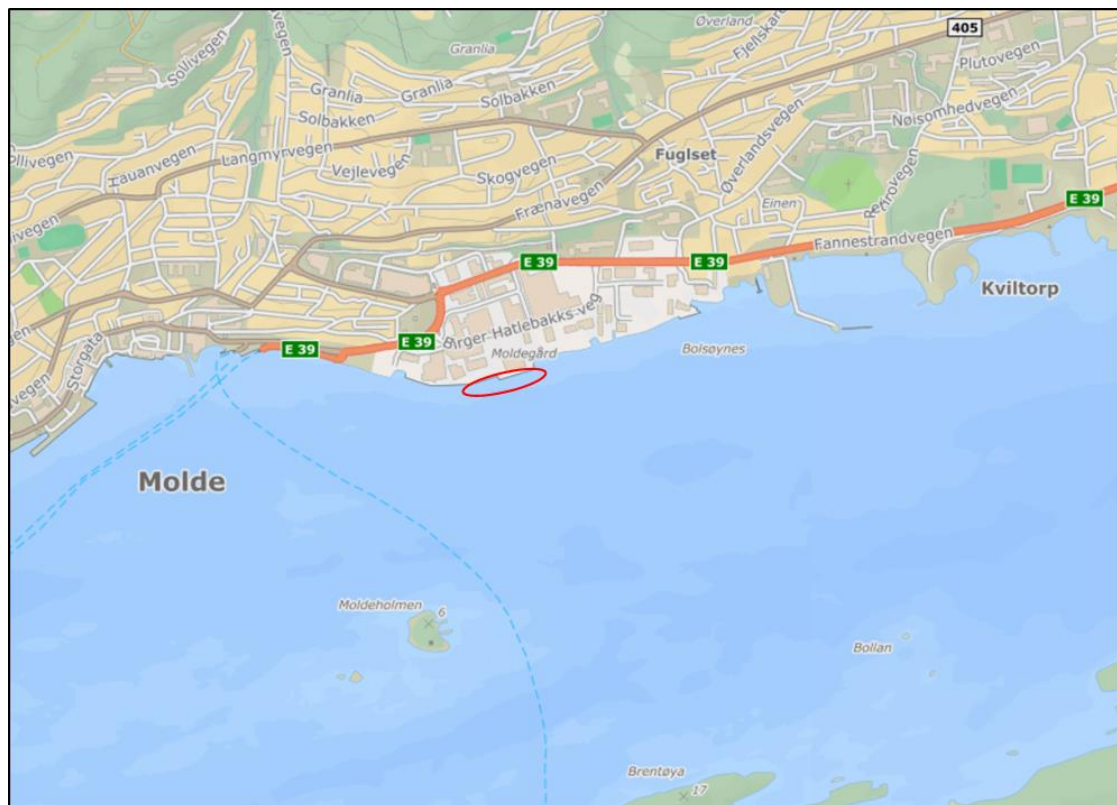
Figur 1) Kartutsnitt av tiltaksområdet (markert med rød sirkel) og omliggende område.

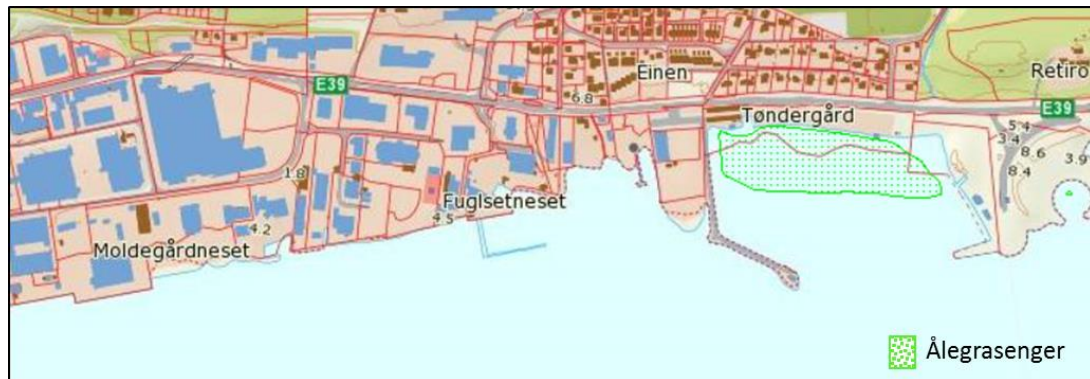
Figur 2 Kart over ålegrasenger øst for tiltaksområdet

Ved Kviltorp, ca. 1 km øst fra tiltaksområdet er det registrert ålegrasssamfunn. Ålegrasenger er av stor betydning som leve- og oppvekstområde for fisk og andre dyr. Dette er regionalt en viktig forekomst.

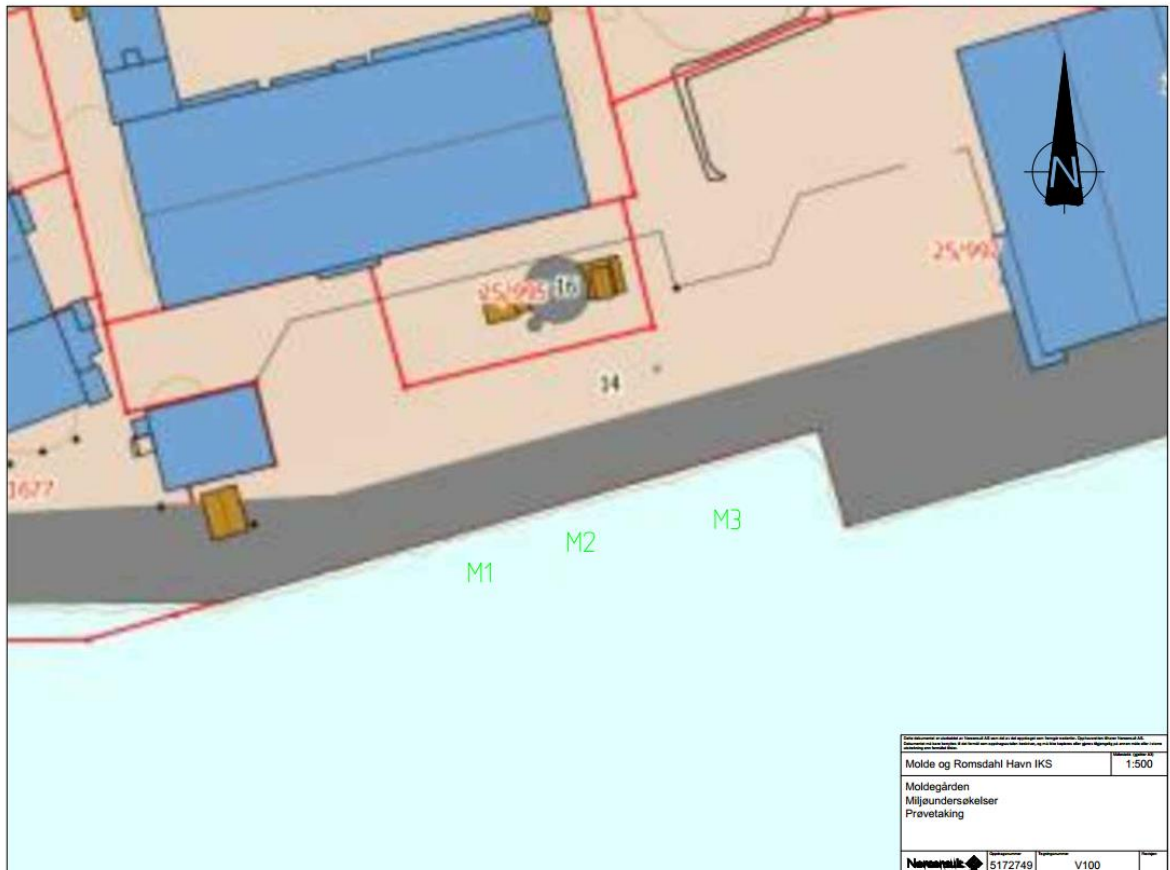
Figur 5 Plassering av prøvetatt sedimentstasjoner ved Moldegården. I posisjon M1 og M2 fikk en opp prøvematerialet, i posisjon M3 var alle forsøkene mislykket.

Det ble samlet inn sediment fra 2 prøvestasjoner. Beskrivelsene av prøvene er vist i vedlegg 1, feltbeskrivelse.

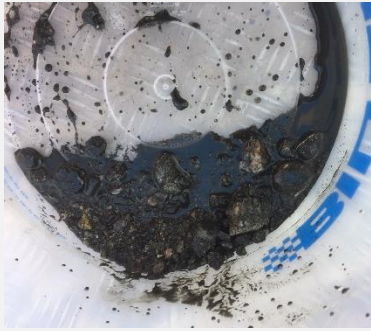
M1	Parallell 1	<p>Grus, stein, sand</p> <p>Grå, ingen lukt</p> <p>Vanndybde 9,3 meter</p> <p>UTM 32 NN2000 X: 6957479.033 Y: 407225.903 Z: 1.310</p>

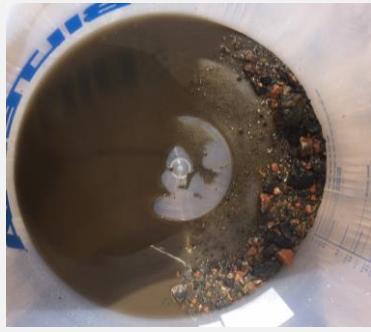
Parallell 2	<p>Grus, stein, sand</p> <p>Grå</p> <p>Vanndybde 9,3 meter</p> <p>UTM 32 NN2000 X: 6957483.911 Y: 407242.451 Z: 0.532</p>

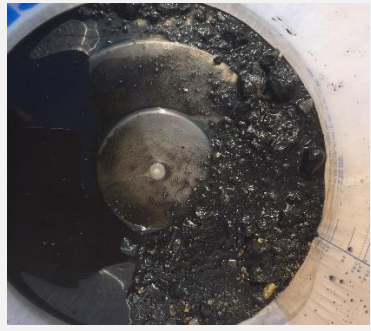
Parallell 3	<p>Grus, stein, sand</p> <p>Svart</p> <p>Vanndybde 9,3 meter</p>

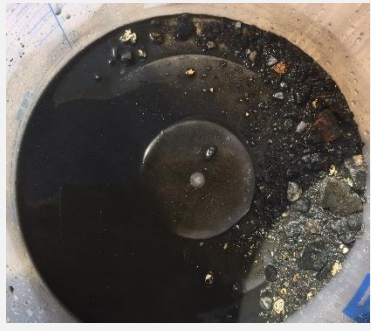
Parallell 4	<p>Grus, stein, sand</p> <p>Svart</p> <p>Vanndybde 9,3 meter</p>

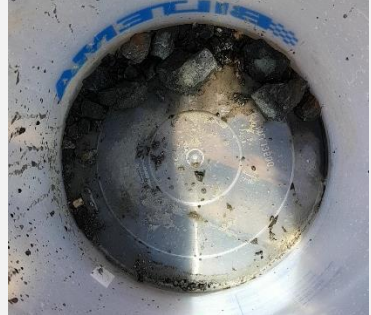
M2	Parallell 1	<p>Grus, stein</p> <p>Grå</p> <p>Vanndybde 8,25 meter</p>

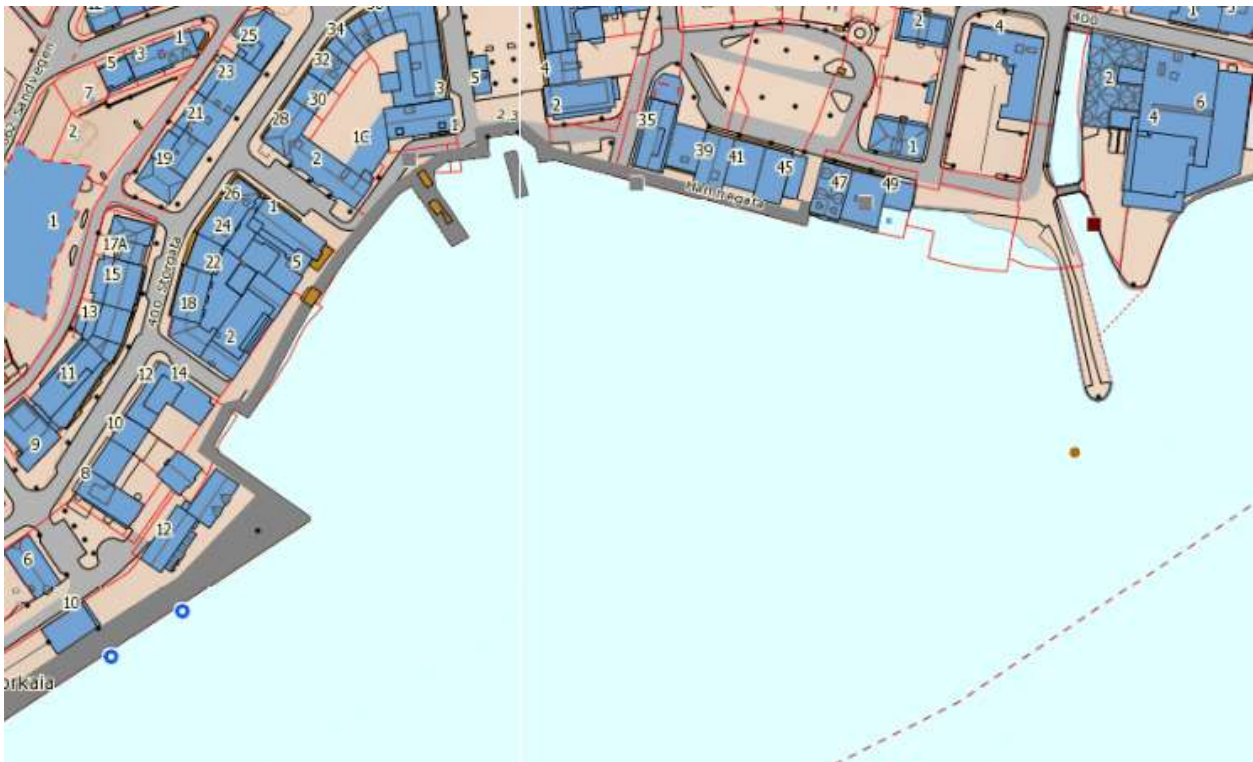
Figur 3: Plassering av utslippspunkt fra Elvemoloen avløpsanlegg (brun sirkel) i Molde kommune. Til venstre i tegningen ses vannlokaliteter ved Storkaia, hvor det er tatt sedimentprøver i 2013.

I kartdatabasen Miljøstatus er det registrerte utslipp fra avløpsanlegg øst for tiltaksområdet (markert med brun sirkel på figuren nedenfor). Dette er utslipp fra Elvemoloen avløpsanlegg.

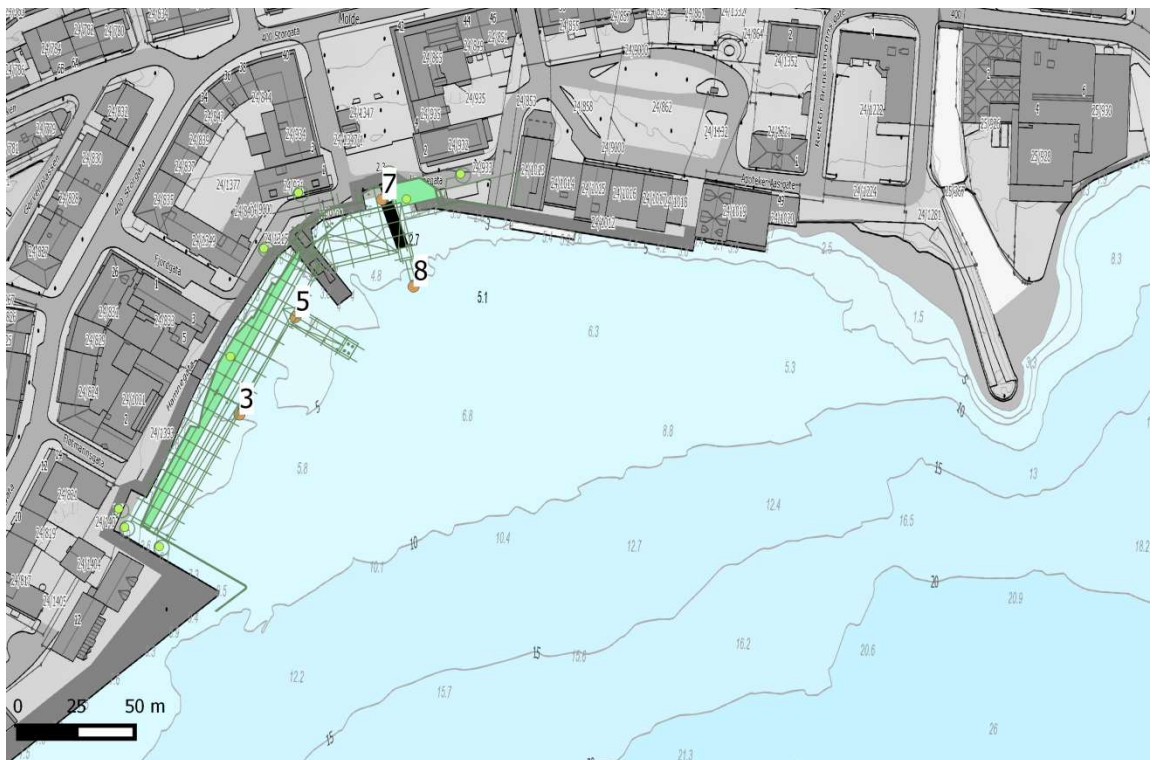
Figur 5: Plassering av sedimentstasjoner ved Molde sjøfront.

Kartet nedenfor viser plasseringen av prøvestasjonene. Grønne linjer viser tiltaksområdet (kartmateriale hentet fra forprosjekt).

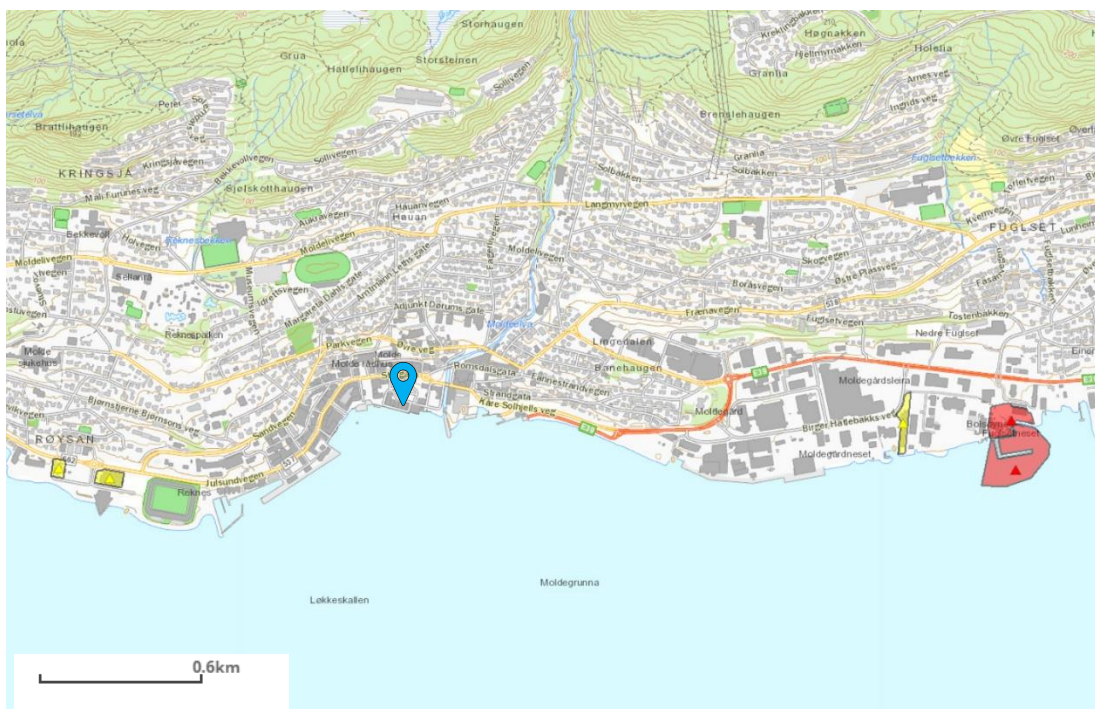
Figur 3: Kartutsnitt hentet fra Grunnforurensingsdatabasen. Blå markør viser plassering av tiltaksområdet, og røde og gule trekanter viser påvirkningsgrad samt plassering av lokaliteter med registrert forurensning.

Vest for tiltaksområdet er det registrert to lokaliteter under samme lokalitet ID 4405 som har påvirkningsgraden 2 (akseptabel forurensning med dagens areal- og resipientbruk). Virksomheten på lokalitet er tilknyttet et tidligere jernstøperi. Det er påvist funn av alifater (>C10-C12, >C12-C35), tungmetaller (kobber og nikkel) og PCB₇ (polyklorete bifenyler) på lokaliteten. Se område markert med gult vest for tiltaksområde i Figur 3.

Øst for tiltaksområdet er det registrert tre lokaliteter - to på land og én i sjø - med påvirkningsgrad 2 og 3 (ikke akseptabel forurensning og behov for tiltak). For lokalitet på land med påvirkningsgrad 2 (ID 4398) er det mistanke om forurensning av BTEX (benzen, toluen, etylbenzen og xylene), klororganiske forbindelser, PCB₇ og THC (total hydrokarbon). Se område markert med gult øst for tiltaksområde i Figur 3. For lokalitet på land med påvirkningsgrad 3 (lokalitet ID 4 407) er det påvist forurensning av alifater (>C10-C12, >C12-C35 og >C8-C10), tungmetaller (arsen, kobber, kvikksølv, bly og sink), benzo(a)pyren, BTEX, PCB₇. For lokalitet i sjø med ID 11 953 ble det påvist TBT over anbefalt grenseverdi, tungmetaller (kobber, kvikksølv) og en rekke PAHer til å være tilstandsklasse IV (*Dårlig*) og V (*Svært dårlig*). Se områdene markert med rødt i Figur 3 for plassering av registrerte lokaliteter i sjø og på land.
