Utfylling i Nidelva ved Elgeseter bro

Miljøgeologisk rapport med tiltaksplan for
håndtering av forurenset grunn

DOKUMENTKODE: 10200316-02-RIGm-RAP-002

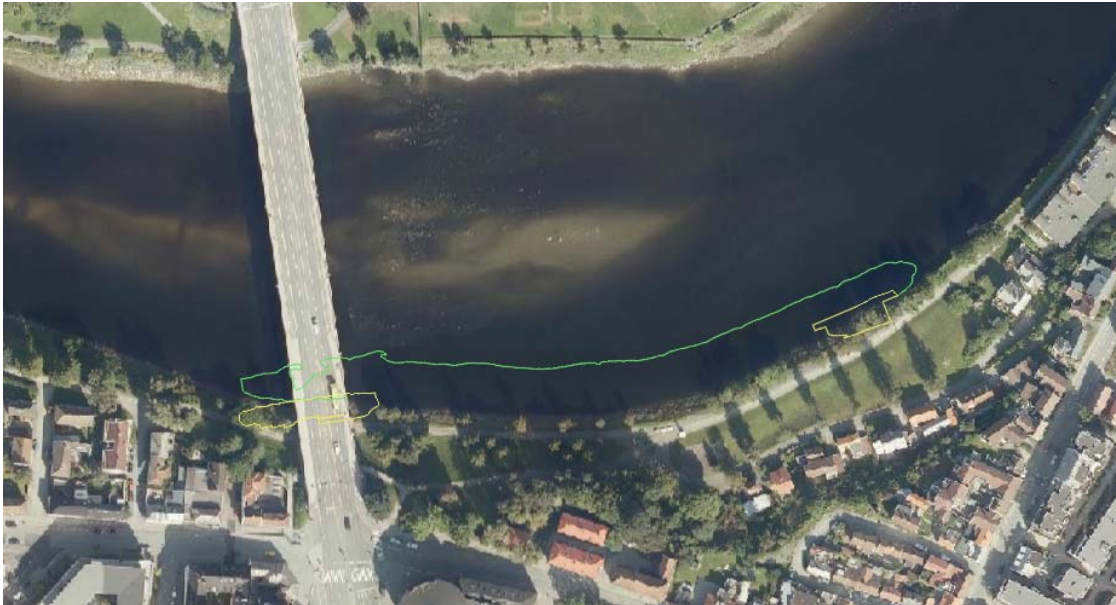
Flyfoto som viser den aktuelle strekningen, med inntegnet fyllingsfot og omriss for graving er gitt i figur 3. Berørte gnr./bnr. for gravearbeidene på land er deler av 407/408, 407/412, 404/638 og 404/464.

Figur 3 Flyfoto som viser strekningen hvor det planlegges støttefylling i Nidelva. Strek med grønn farge viser fyllingsfoten, mens det i gule inntegnede områder er behov for gravearbeider. Kartkilde: Trondheim kommunes karttjeneste.

Steder hvor det skal utføres gravearbeider og masseutskifting, jfr. gule områder i figur 3, er planlagt i områdene hvor det er påvist forurensede masser.

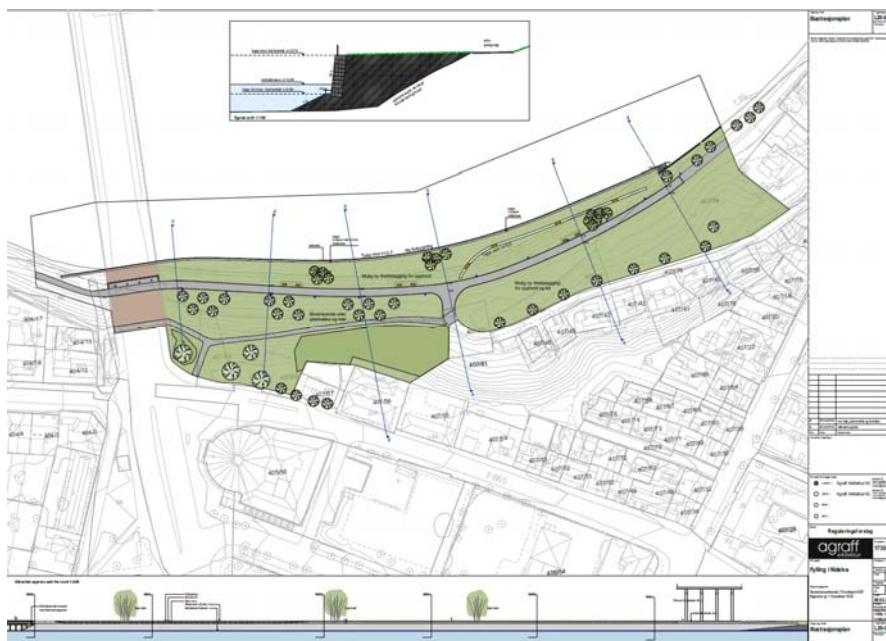
Illustrasjonsplan for tiltaket er vist i figur 4. Fyllinga skal avslutningsvis opparbeides som grøntområde/park.

Figur 4 Illustrasjonsplan. Utsnitt av tegning L20-01 Illustrasjonsplan, utarbeidet av Agraff Arkitekter 27.03.2019

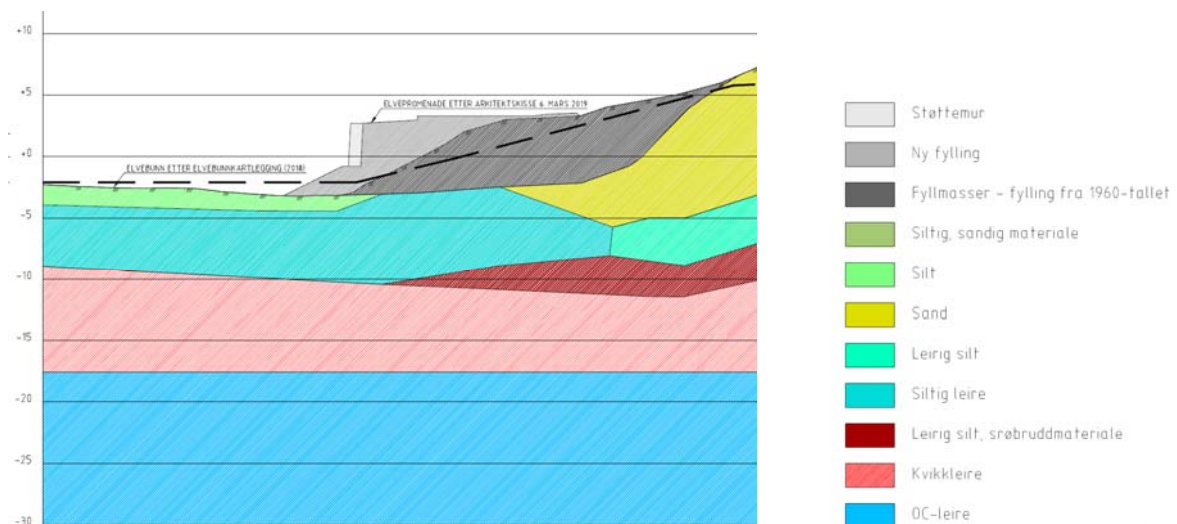
Figur 6 Prinsippskisse for profil 2 støttefylling med angivelse av grunnforholdene.

Støttefyllingen i Nidelva skal fungere som en «motvekt» for å stabilisere arealene ovenfor. Beregnet nødvendig fyllingsvolum er ca. 14.000 m³. Støttefyllingen vil tilpasses grunnforholdene langs strekningen. Dette innebærer ulik behov for masseutskifting før etablering av støttefylling. Det er tegnet opp 3 geotekniske profiler langs strekningen som ytterligere illustrerer tiltaket, jfr. figur 5, figur 6 og figur 7.

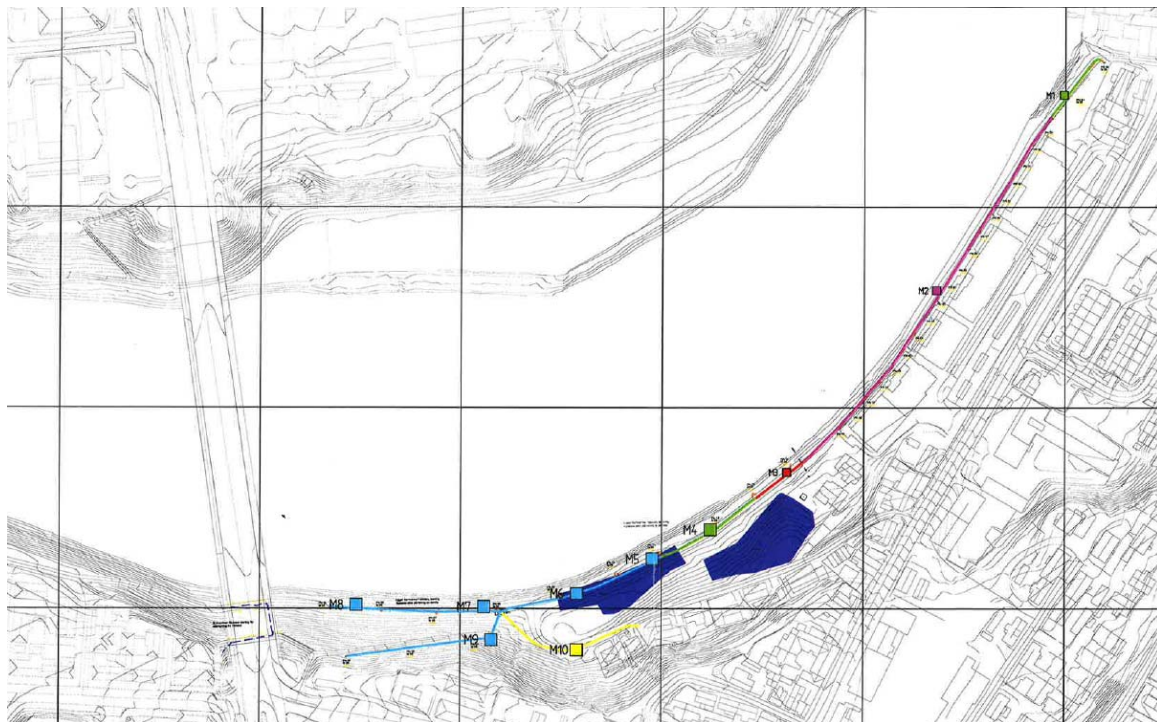
Plassering av prøvepunkter fargelagt iht. tilstandsklasser for forurenset grunn er vist i Figur 15.

Figur 15 Plassering av prøvepunkter fra Rambøll sin undersøkelse i 2017, som ble utført i forbindelse med etablering av belysning langs Nidelva. Prøvepunktene er fargelagt iht. tilstandsklasser for forurenset grunn. Det ble påvist forurensete masser i østre del av strekningen. Mørkeblå områder angir deponiene med forurensete masser fra utbyggingen av Nidelven terrasse.
