► Miljørisikovurdering av mudring/dumping ved Langstranda, Nordland Betong i Bodø Kommune

Sammendrag/konklusjon

I forbindelse med Nordland Betongs virksomhet ved Langstranda i Bodø Kommune, er det identifisert et behov for mudring av sedimenter i sjøen utenfor havneområdet for å opprettholde seilingsdypet. Norconsult har på oppdrag fra Nordland Betong utført en miljørisikovurdering av tiltaket med fokus på forurensing ved mudring- og dumpingsområdene.

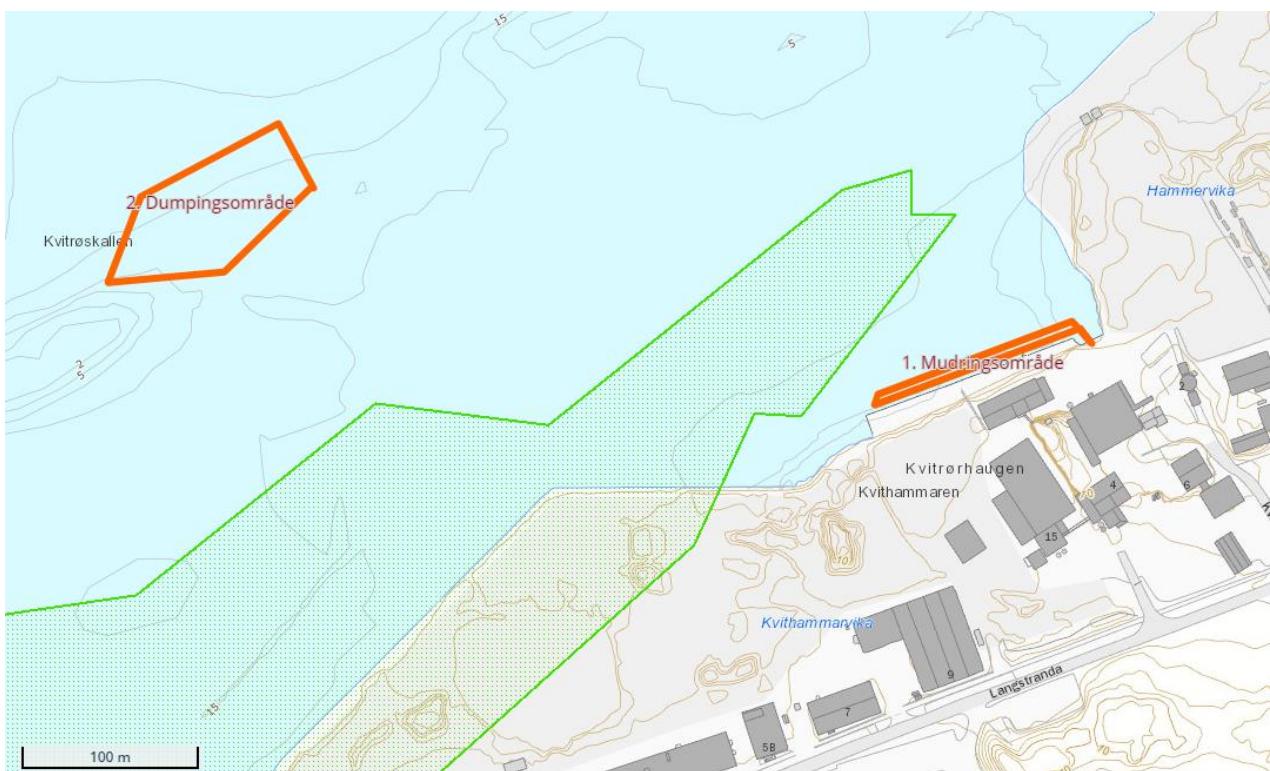
Figur 2: Røde linjer viser områder som ble videofilmet med ROV. 1. er ved kaiområdet. 2. er ved dumpingsområdet.

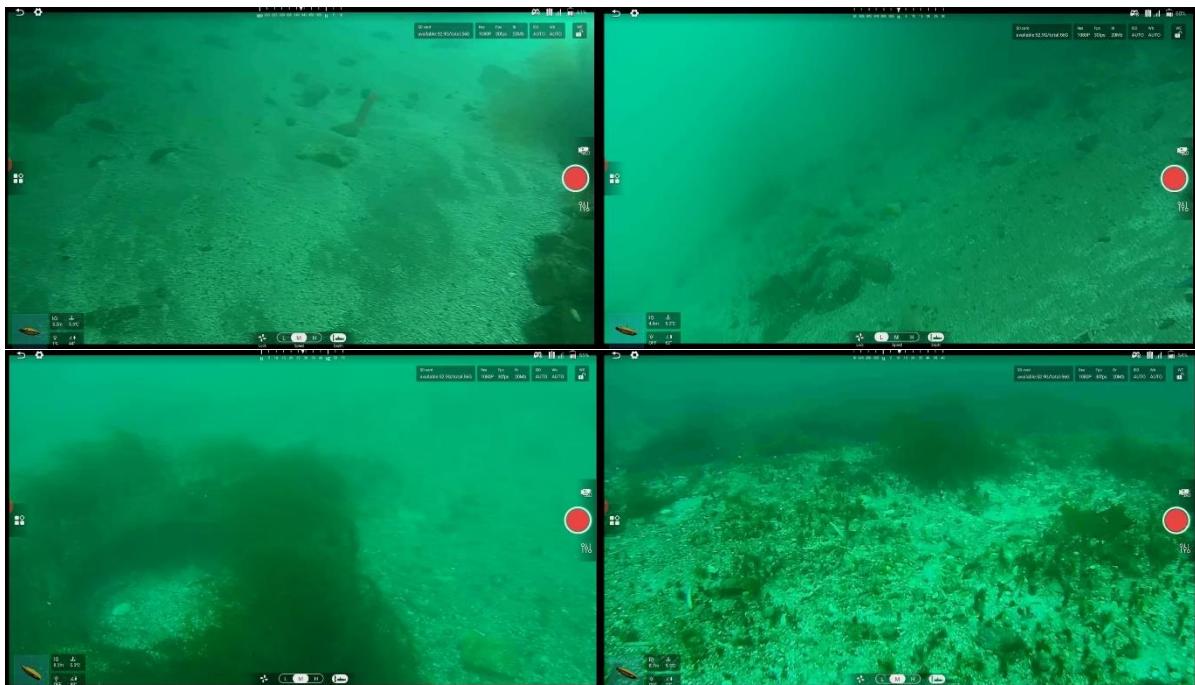
Mudringsområde (kai):

Det ble gjennomført undersøkelser på 5-9 meters dyp. Det ble observert mye fin sand i området. Noe skjellsand og større steiner ble observert, samt noe småfisk og et par sjøstjerner. Alger/tang forekommer i klaser i kaiområdet, men er delvis dekket av sand. Det ble observert noe avfall, blant annet et dekk som var begrodd med tang. Eksempelbilder er vist på Figur 3.

Figur 3: Eksempelbilder av sjøbunnen ved kaiområdet på 5-9 meters dyp.

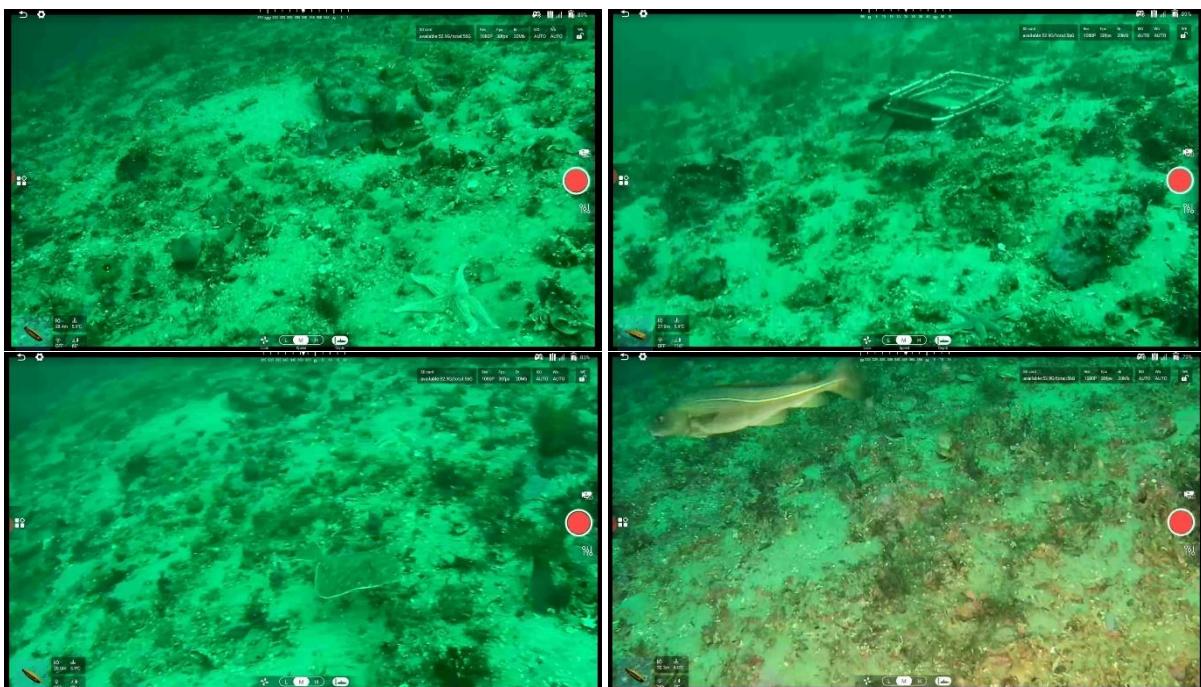
Dumpingsområde:

Det ble gjennomført undersøkelse på 17-30 meters dyp. Bildene viser skjellsand med flekkete områder med tangforekomster. Det ble observert noe småfisk, bunnfisk (flyndre) og torsk. Det ble også observert ulike algearter og sjøanemoner. I tillegg til ulike muslinger og sjøstjerner. Noe avfall ble registrert, blant annet en campingstol. Eksempelbilder er vist på Figur 4.

Figur 4: Eksempelbilder av sjøbunnen ved dumpingsområde på 17-30 meters dyp.

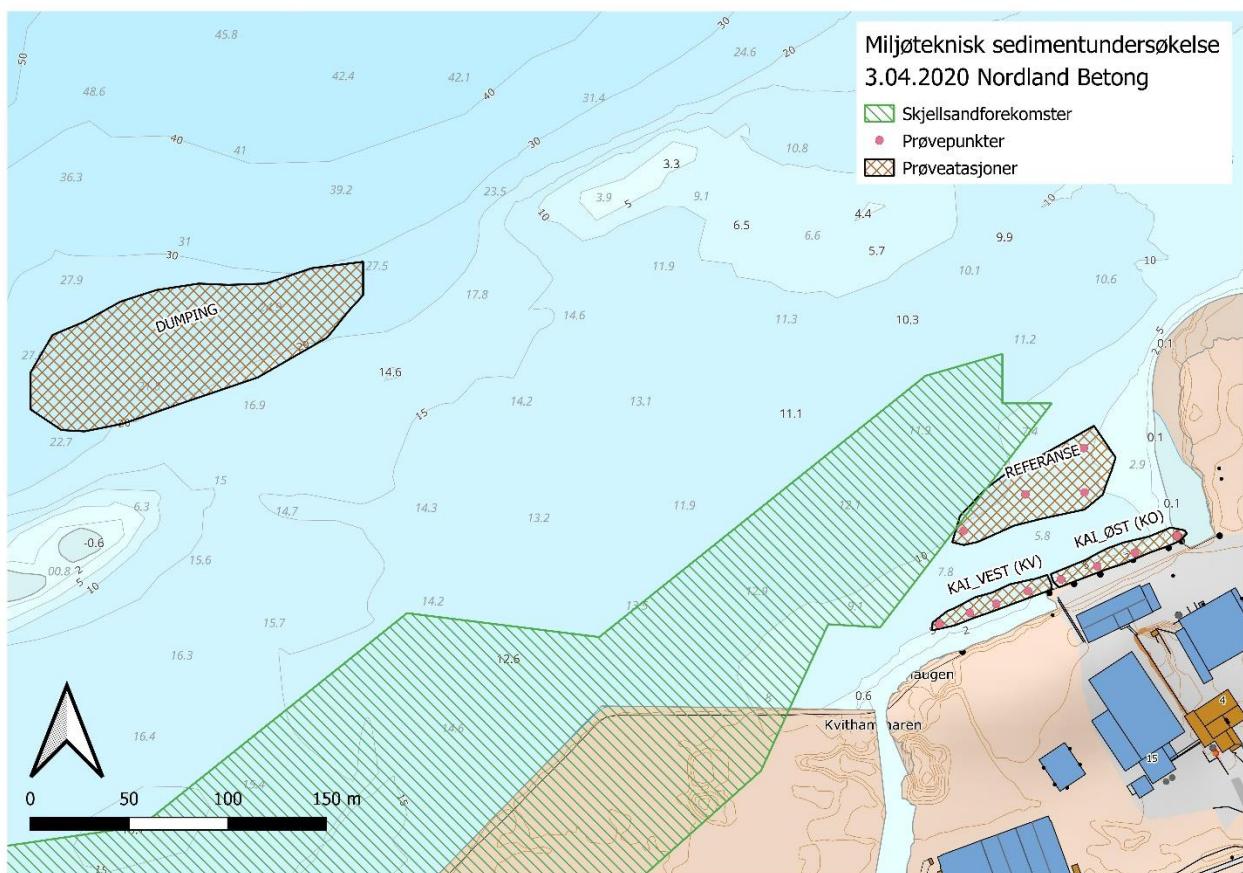
Undersøkelsesområdet ble delt i 3 prøvestasjoner, 2 i mudrings- og 1 i referanseområdet (Figur 5). Området er iht. miljødirektoratets veileder M-350/2015 et mellomstort område da tiltaket resulterer i mudring av ca. 800 m³ masse. Det er da tilstrekkelig med et forenklet prøvetakingsprogram basert på kunnskap om lokale kilder og forhold.

Figur 5: Prøvepunktene i miljøteknisk sedimentundersøkelse 03.04.2020. Merk at dumpingsområdet ikke ble prøvetatt fordi visuell undersøkelse viste at hele området var dekket med skjellsand.

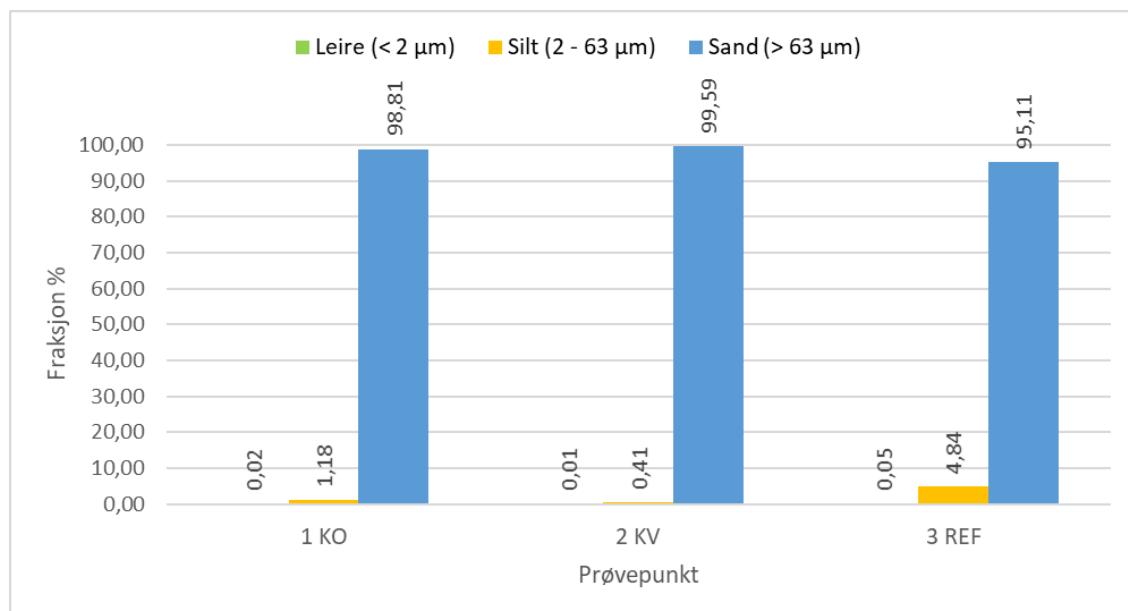
Kornfordelingsanalysen viser at det er i hovedsak sand (over 63 µm) i alle prøvene (Figur 6).

Figur 6: Kornfordelingsanalyse av sedimentprøvene tatt 03.04.2020. Viser at det er i hovedsak sand som er i prøvene

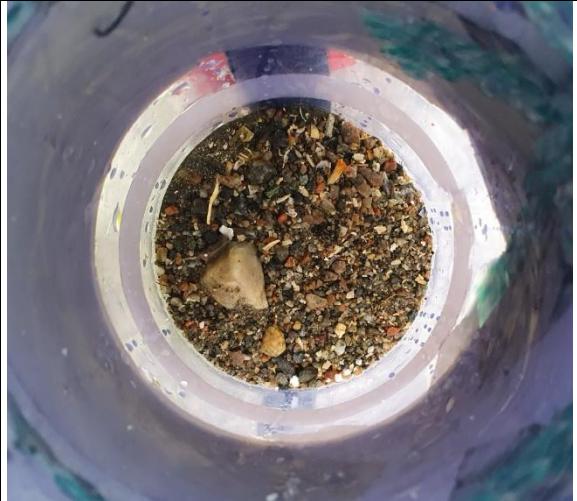
Prøvestasjon	Beskrivelse	Bilde
KV_1	<p>Sand med litt finstoff. Ingen lukt Ingen biologi</p> <p>Prøve dyp i sedimentet 7 cm Vanndypet ca. 6,8 m</p>

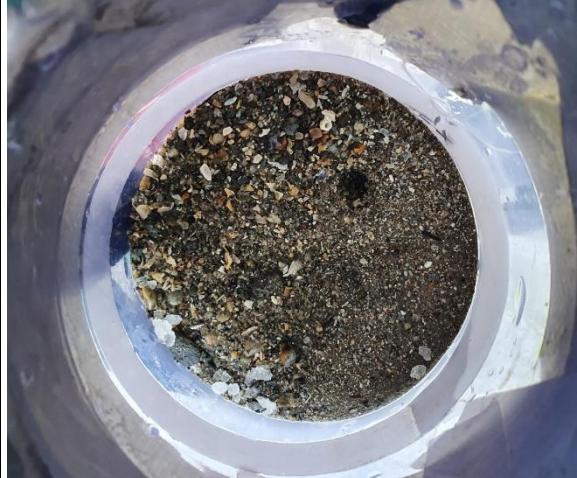
KV_2	<p>Sand med litt finstoff, en del skjellrester Ingen lukt</p> <p>Prøve dyp i sedimentet 9 cm Vanndypet ca. 5,6 m</p>

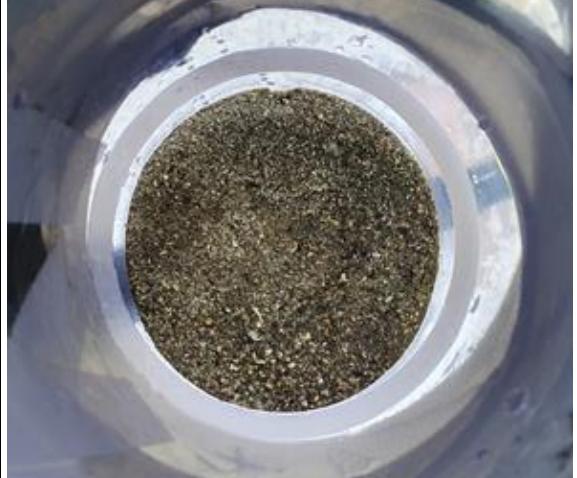
KV_3	<p>Fin sand Litt skjellrester Ingen lukt</p> <p>Prøve dyp i sedimentet 10 cm Vanndypet ca. 6,5 m</p>

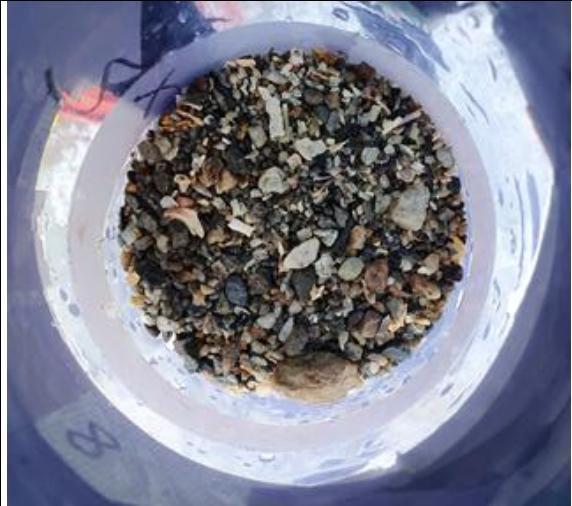
Prøvestasjon	Beskrivelse	Bilde
KV_4	<p>Grov grus med en del knust skjell Dykker beskrev området som typisk utsatt for probellvask</p> <p>Prøve ikke blandet inn. Ingen lukt Ingen biota</p> <p>Prøve dyp i sedimentet 11 cm Vanndypet ca. 7,7 m</p>

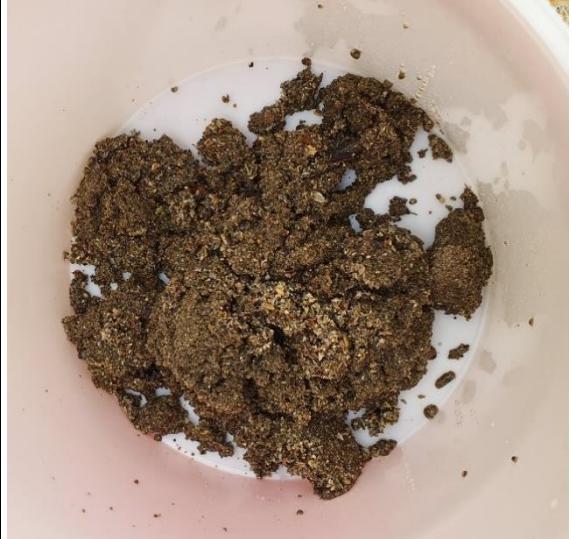
KO_1	<p>Sand med knust skjell Noe finstoff Litt knuste skjellrester i toppen Et dødt blåskjell. Ingen lukt</p> <p>Prøve dyp i sedimentet 9 cm Vanndypet ca. 6,9 m</p>

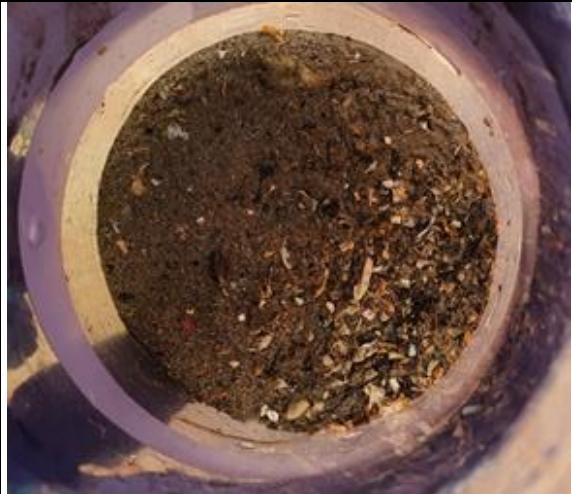
KO_2	<p>Sand med skjellrester En del finstoff. Biter av skjell i overflaten. Ingen lukt</p> <p>Prøve dyp i sedimentet 11 cm Vanndypet ca. 6,2 m</p>

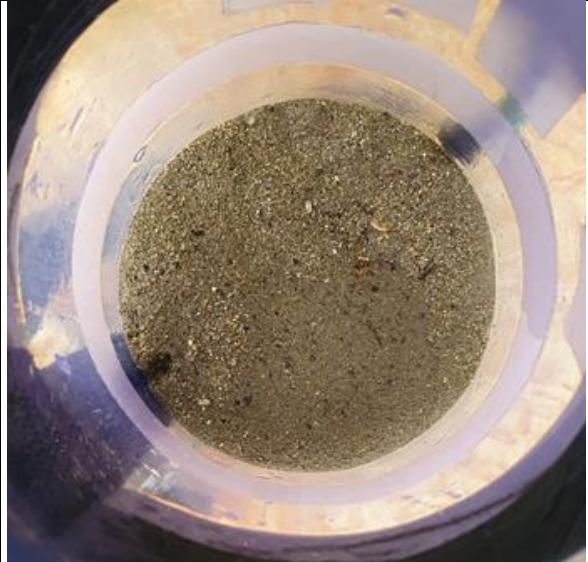
Prøvestasjon	Beskrivelse	Bilde
KO_3	<p>Sand Finere sand enn i KO_1 og KO_2 Et litt mørk sjikt ca. 0,3 cm 5 cm ned i prøve Ingen lukt.</p> <p>Prøve dyp i sedimentet 9 cm Vanndypet ca. 6,4 m</p>

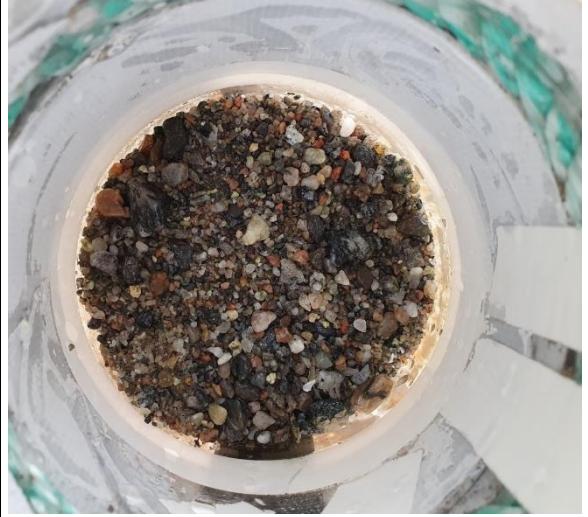
KO_4	<p>Grov grus. Ble ikke blandet inn i prøven</p> <p>Prøve dyp i sedimentet 9 cm Vanndypet ca. 2,0 m</p>

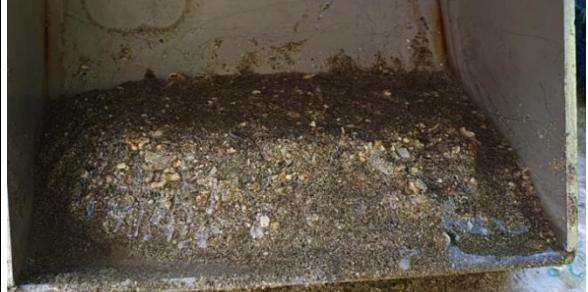
REF_1	<p>Finsand Ingen lukt</p> <p>Prøve dyp i sedimentet 4 cm Vanndypet ca. 9,9 m</p>

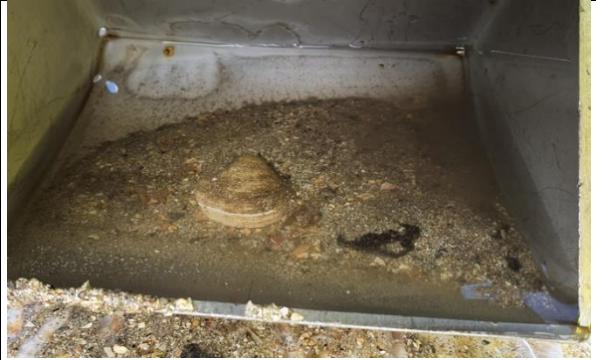
Prøvestasjon	Beskrivelse	Bilde
REF_2	Finsand med en del skjellrester Ingen lukt Prøve dyp i sedimentet 7 cm Vanndypet ca. 9,2 m

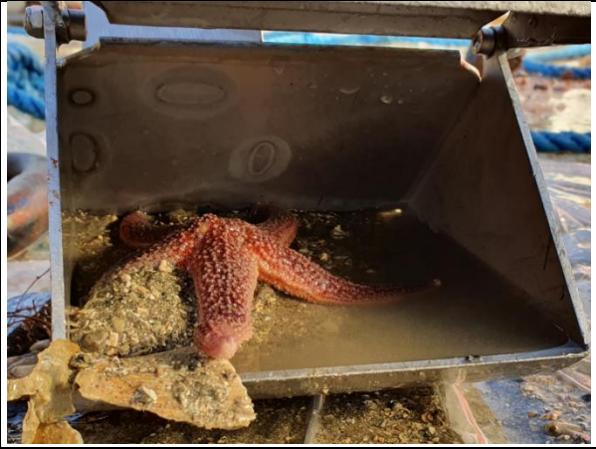
REF_3	Sand med skjellrester Ingen lukt Stor sjøstjerne Prøve dyp i sedimentet 3 cm Vanndypet ca. 9 m

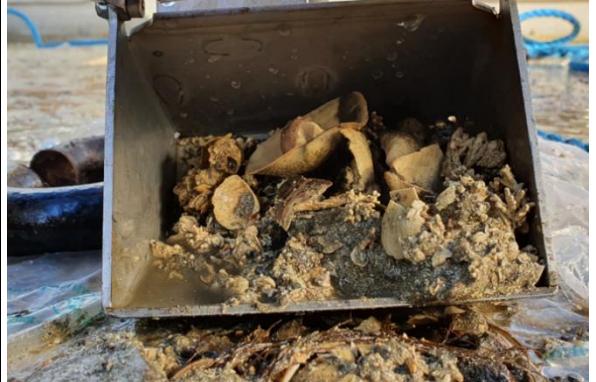
REF_4	Døde skjell, kalkrødalger Sand med litt finstoff Ingen lukt Prøve dyp i sedimentet 6 cm Vanndypet ca. 8,5 m

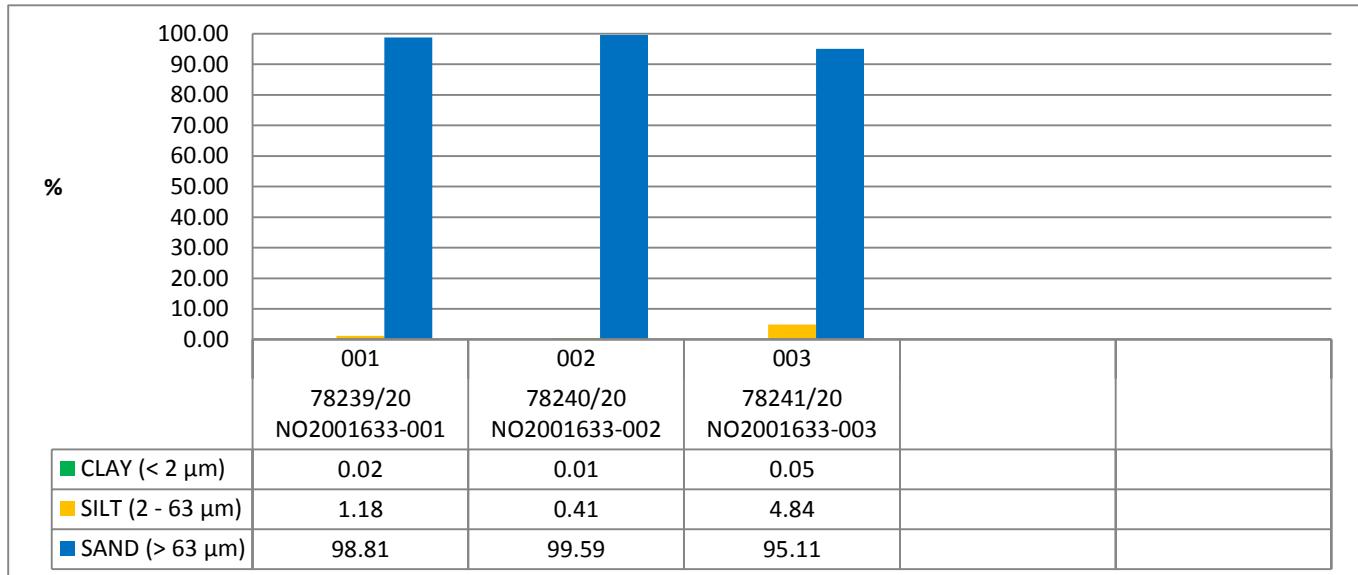
Results of soil texture analysis

Test method specification: CZ_SOP_D06_07_120 Grain size analysis using the wet sieve analysis using laser diffraction (fraction from 2 µm to 63 mm) Fraction > 0.063 mm determined by wet sieving method, other fractions determined from the fraction "< 0.063mm" by laser particle size analyzer using liquid dispersion mode. Fractions "Sand >63 µm", "Silt 2-63 µm" and "Clay <2 µm" evaluated from measured data.
