Søknad om utslippstillatelse og midlertidig utslippstillatelse fra snødeponi

Søknad om utslippstillatelse

Oppdragsgiver: Frogner Kommune
Tittel på rapport: Egnethetsvurdering - Snødeponi
Oppdragsnavn: Rammeavtale Frogner Snødeponi
Oppdragsnummer: 607510-07
Utarbeidet av: Kaya Brekke Nilsen
Oppdragsleder: Rolf Egil Martinussen
Tilgjengelighet: Åpen

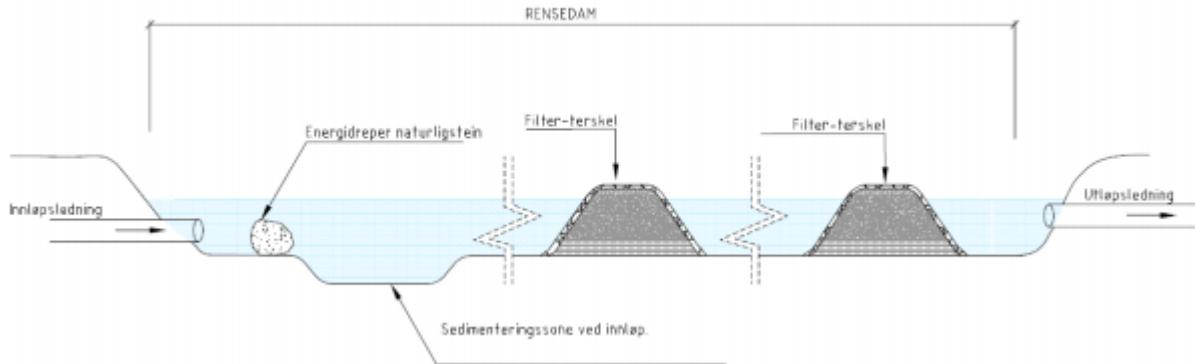
Figur 1: Prinsippskisse av rensedam med filterterskler. Fra figur 24 i intern "Egnethetsvurdering - Snødeponi 2018"

Kommunen fikk forslag til renseløsninger for et par lokasjoner utarbeidet av Asplan Viak AS. Prinsippskisse vist nedenfor, hentet fra vår «Egnethetsvurdering – Snødeponi 2018» (intern vurdering av alternative områder for plassering av snødeponi).

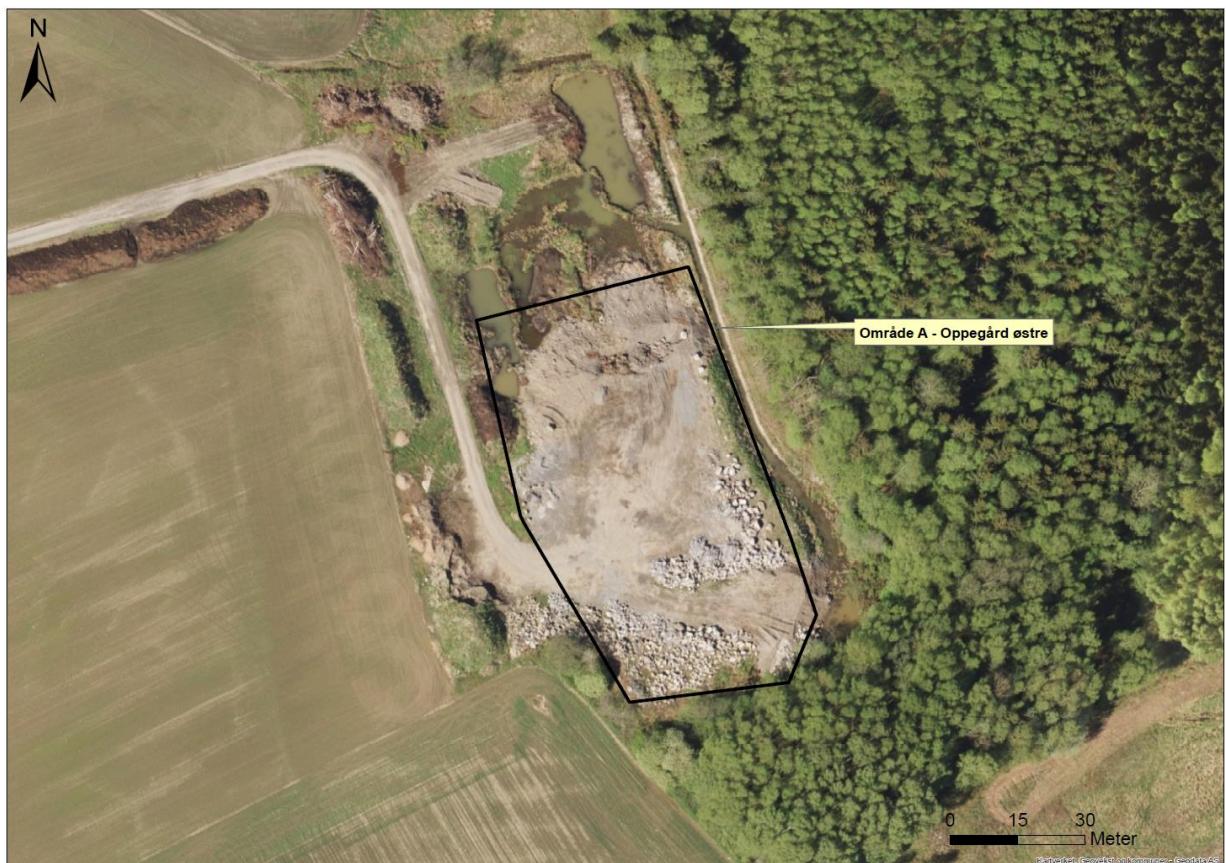
Figur 2: Oppegård østre. Området som er tilgjengelig for snødeponi er vist med sort avgrensning.

Aktuelt deponiområde ved Oppegård østre (Gnr. 19 bnr. 1) er et utfylt våtmarksområde som i dag benyttes til deponi for mellomlagring av masser. Området som er tilgjengelig er vist i Figur 2. Lokaliteten er regulert til LNF-område og har én grunneier (jfr.Figur 3). Arealet skal leies, og grunneier vil også benytte deler av deponiet til mellomlagring av rene masser. I dag ligger det sprengstein innenfor arealet og det vil være behov for opprydding av området. Arealet som er disponibelt er ca. 3 daa. Det forutsettes at hele arealet kan bli benyttet til deponering av snø. Det må i tillegg settes av arealer til rensetiltak, og tippemuligheter for snø med lastebil og opplegging av snø i hauger med gravemaskin.

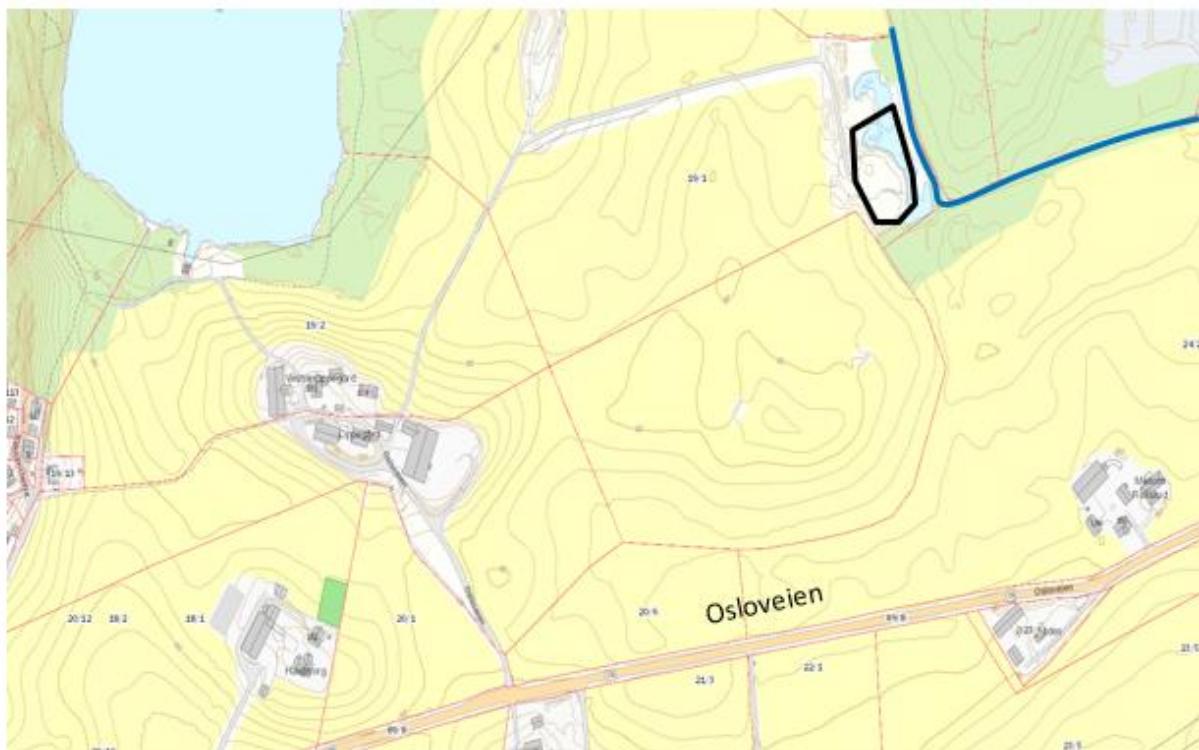
Figur 3: Eiendomskart over området, bekkestreng (Bonnbekken) øst for deponiområdet er vist med blå linje og deponiområdet med sort avgrensning. Bonnbekken kommer fra Oppegårdtjern og drenerer til Bunnefjorden.

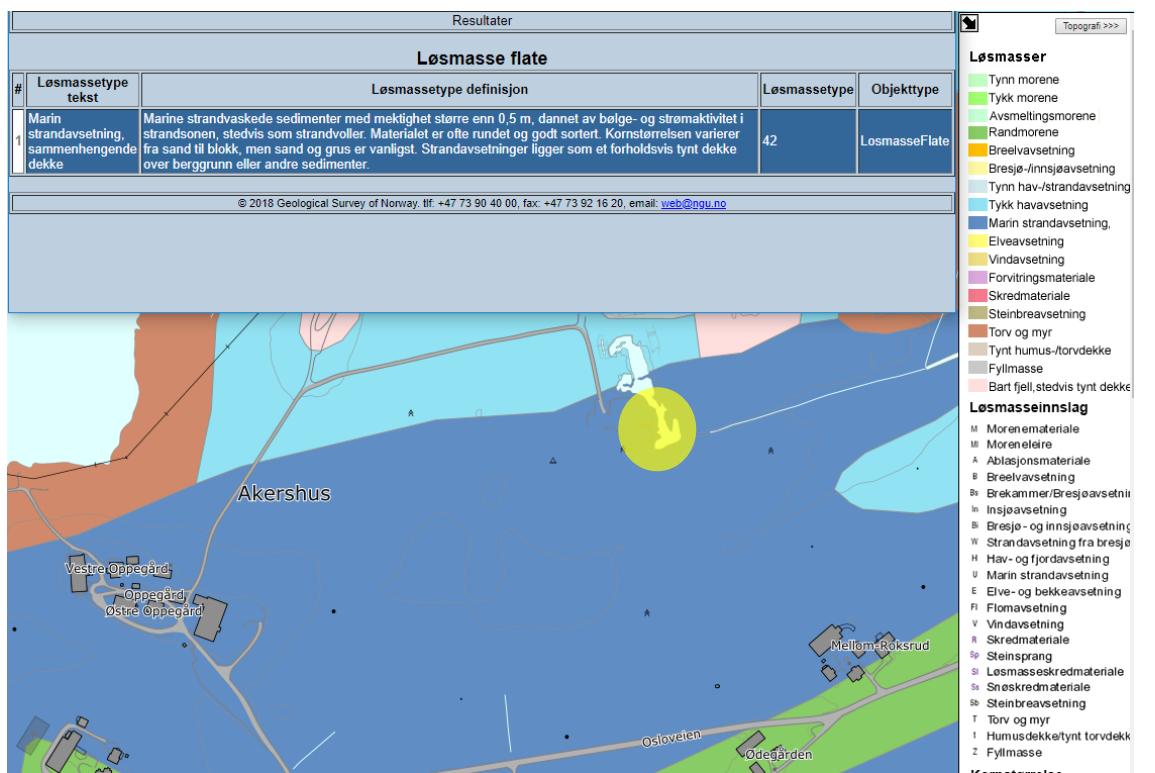
Figur 4: Løsmassekart hentet fra ngu.no. Området markert med gul skravur er omtrentlig areal tilgjengelig til snødeponi. Mørk blå farge er marin strandavsetning og lys blå er tykk havavsetning.

Løsmassekartet (jfr. Figur 4) viser at lokaliteten ligger like nord for et morenetrinn og at de naturlige løsmassene består av marine strandavsetninger. Strandavsetninger ligger som et forholdsvis tynt dekke over berggrunn eller andre sedimenter.

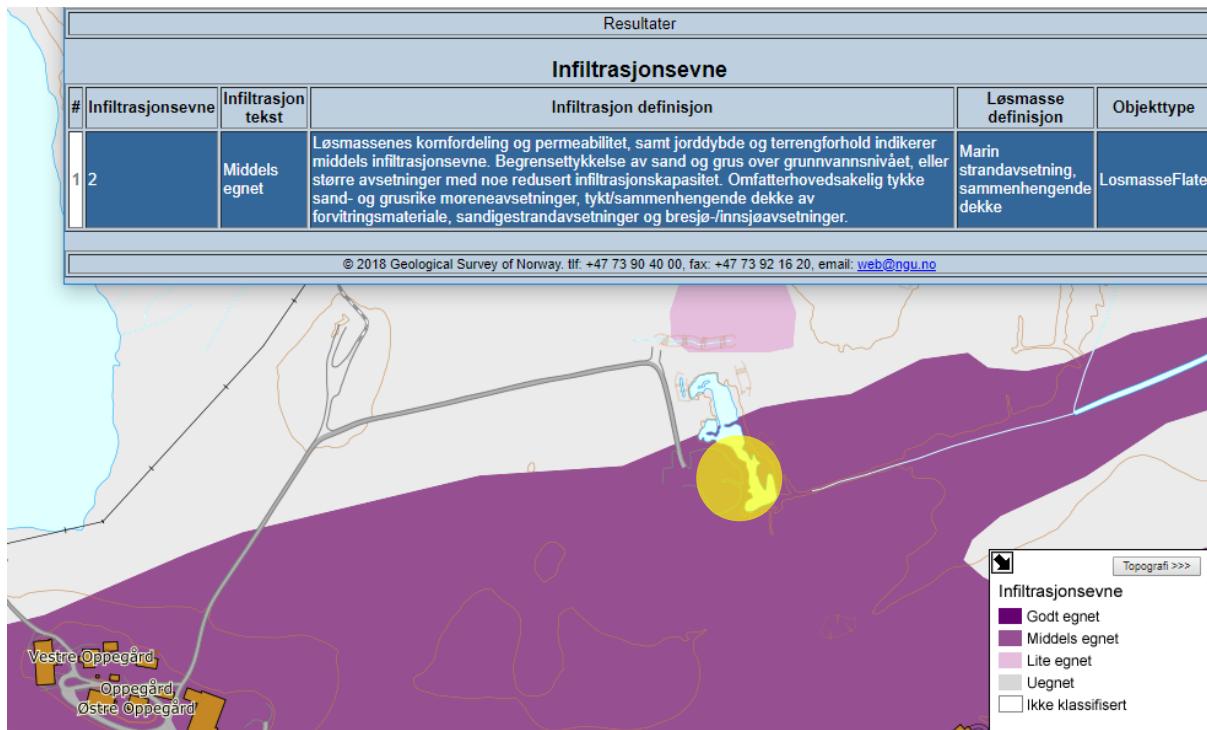
Figur 5: Kartutsnitt over infiltrasjonsevne til området, der mørk lilla angir middels egnet infiltrasjon og grå angir uegnet infiltrasjon. Gult polygon angir omtrentlig areal tilgjengelig til snødeponi. Kart hentet fra ngu.no.

Lokaliteten har naturlig middels egnet infiltrasjon (jfr. Figur 5). Fyllmassene vil kunne ha god infiltrasjonskapasitet.

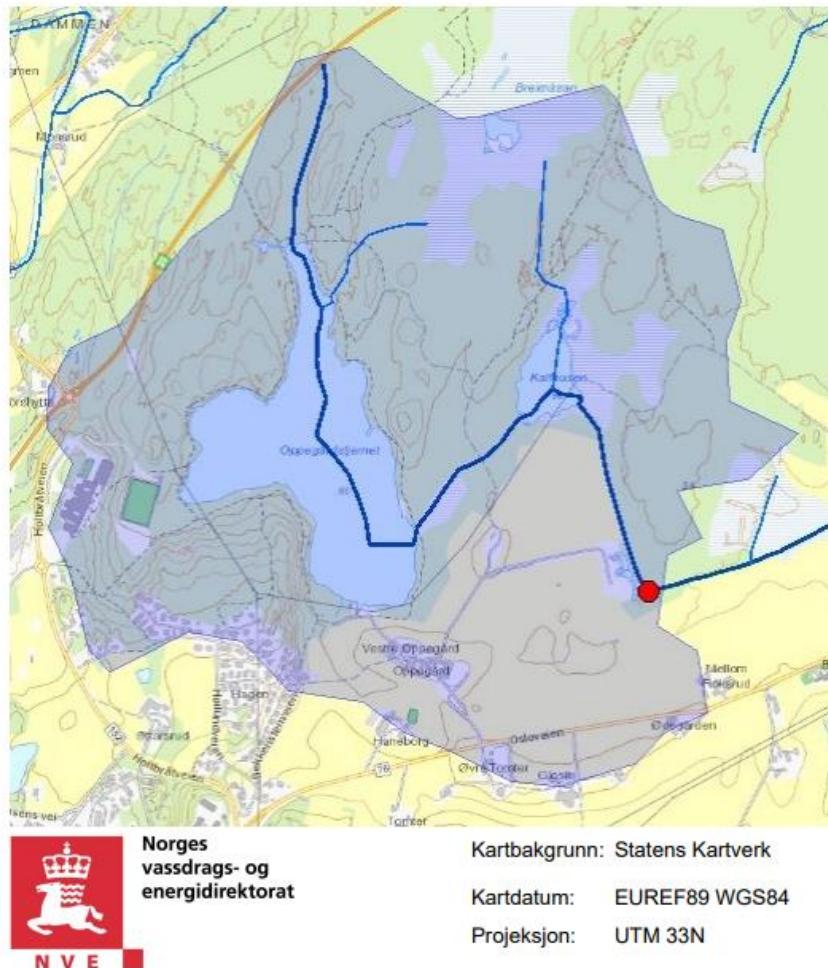
Figur 6: Nedbørfelt til Bonnbekken. Rødt punkt i figur viser bekk ved område for snødeponi, alternativ A. Kart uthentet fra Nevina.no

Vassdraget har en middel vannføring på $13,9 \text{ l}/(\text{s} \cdot \text{km}^2)$ og et nedbørfeltareal på $2,2 \text{ km}^2$ som gir en middelvannføring på ca. $30,6 \text{ l/s}$ ved rødt punkt i Figur 6. Alminnelig lavvannføring for vassdraget er $1,4 \text{ l}/(\text{s} \cdot \text{km}^2)$ som gir en lavvannføring på ca. $3,08 \text{ l/s}$ ved rødt punkt i Figur 6.

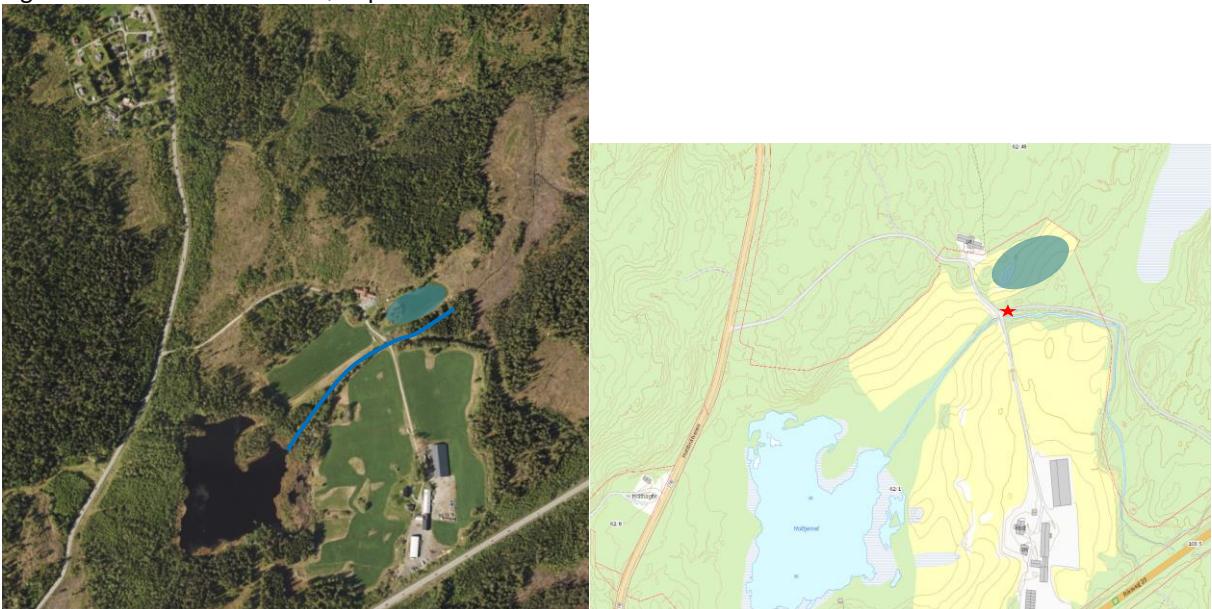
Figur 8: Til venstre: flyfoto over området, blå skravur viser lokalitet og svart strek indikerer bekkestreng. Til høyre: eiendomskart over området, blå skravur viser lokalitet for deponi. Rød stjerne er omtrentlig plassering av drensrør observert på befaringsdag.

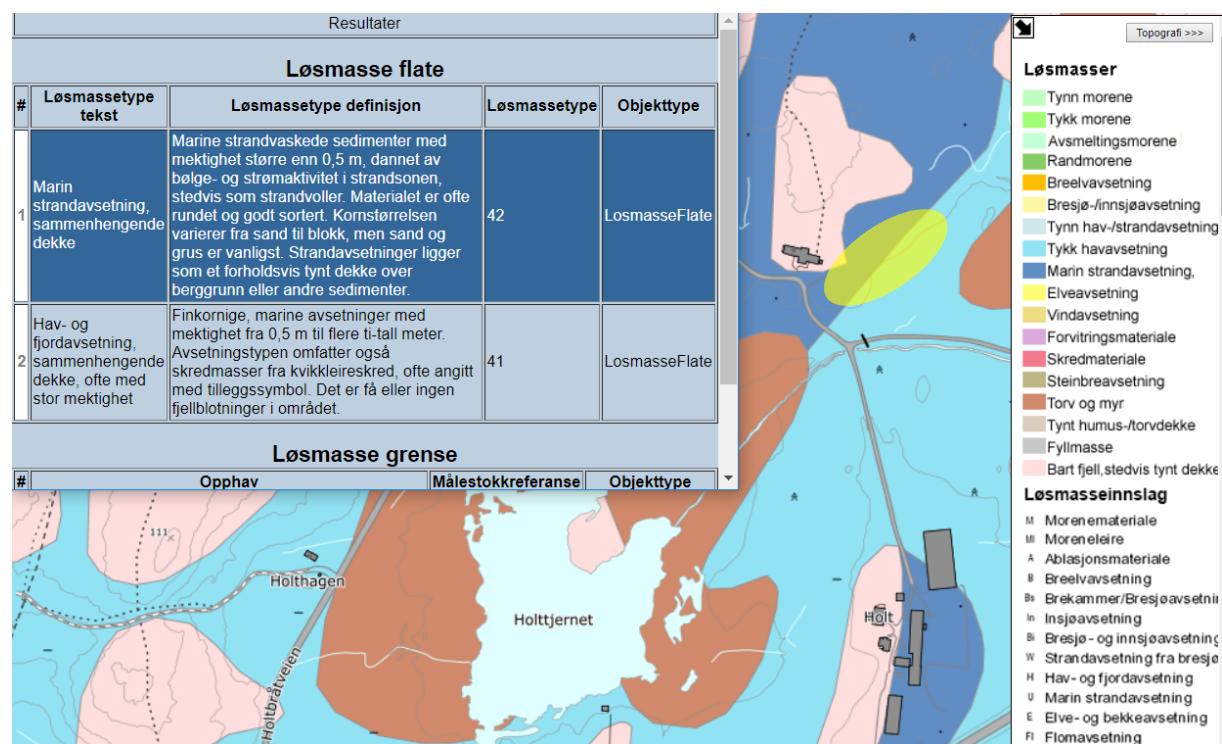
Figur 9: Løsmassekart hentet fra ngu.no. Området markert med gul skravur er omtrentlig areal tilgjengelig til snødeponi. Mørk blå farge er marin strandavsetning, lys blå er tykk havavsetning og rosa angir bart fjell.

Løsmassekart fra NGU (jfr. Figur 9) viser løsmasser av marin strandavsetning med en mektighet større enn 0,5m dannet av bølge- og strømaktivitet i strandsonen, stedvis som strandvoller. Strandavsetningene ligger som et tynt dekke over berggrunn eller andre sedimenter. Fra marin strandavsetning går løsmassene over til finkornig, marine hav- og fjordavsetninger med en mektighet fra 0,5m til flere ti-tall meter. Det er i flg. Figur 9 fjellblotning på sørspissen av bekken.

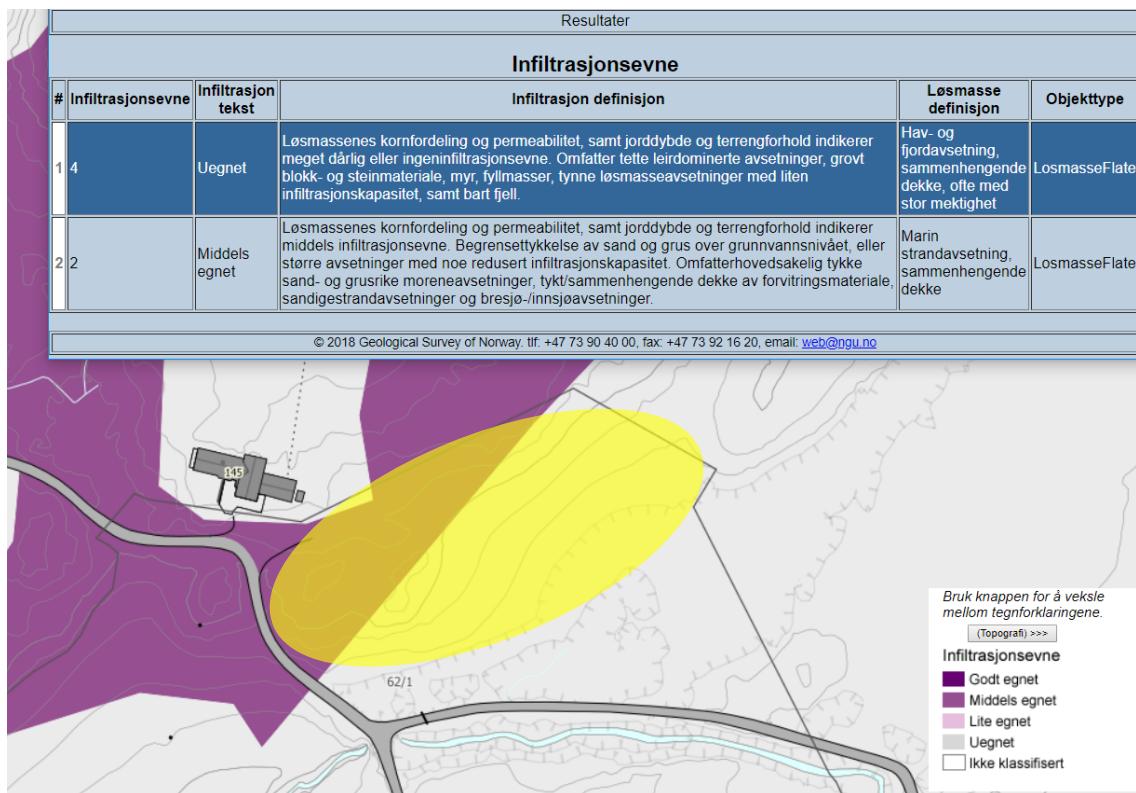
Figur 10: Kartutsnitt over infiltrasjonsevne til området, der mørk lilla angir middels egnet infiltrasjon og grå angir uegnet infiltrasjon. Gult polygon angir omrentlig areal tilgjengelig til snødeponi. Kart hentet fra ngu.no.

Lokaliteten har veksrende infiltrasjonsevne (jf. Figur 10) og har i nordvest middels egnet infiltrasjonsevne, resterende av lokaliteten er i flg. den nasjonale løsmassedatabasen uegnet for infiltrasjon.

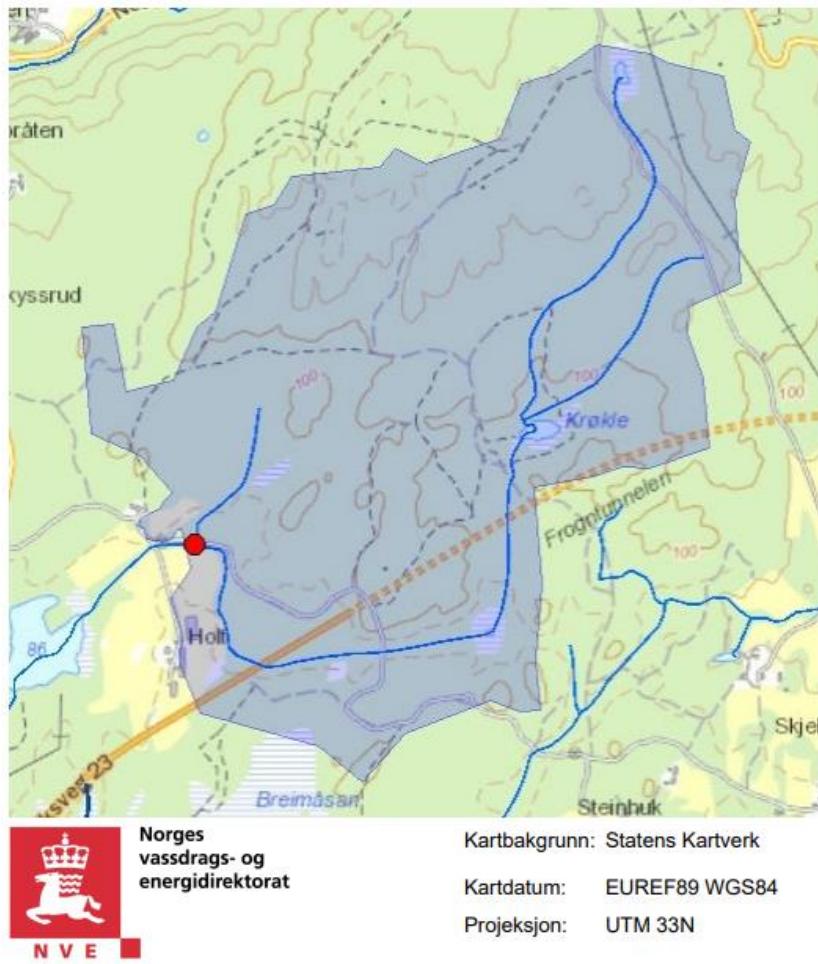
Figur 11: Nedbørfelt til Spervikbekken ved utløp av område for snødeponi; alternativ B. Kart uthentet fra Nevina.no

Vassdraget har en middelvannføring på ca. $13,7 \text{ l}/(\text{s} * \text{km}^2)$ og et nedbørfelt på ca. $2,0 \text{ km}^2$, det gir en middelvannføring på $27,4 \text{ l/s}$ ved rødt punkt i Figur 11. Alminnelig lavvannføring er $0,5 \text{ l}/(\text{s} * \text{km}^2)$ i vassdraget som gir en lavvannføring på ca. 1 l/s nærliggende rødt punkt i Figur 11.

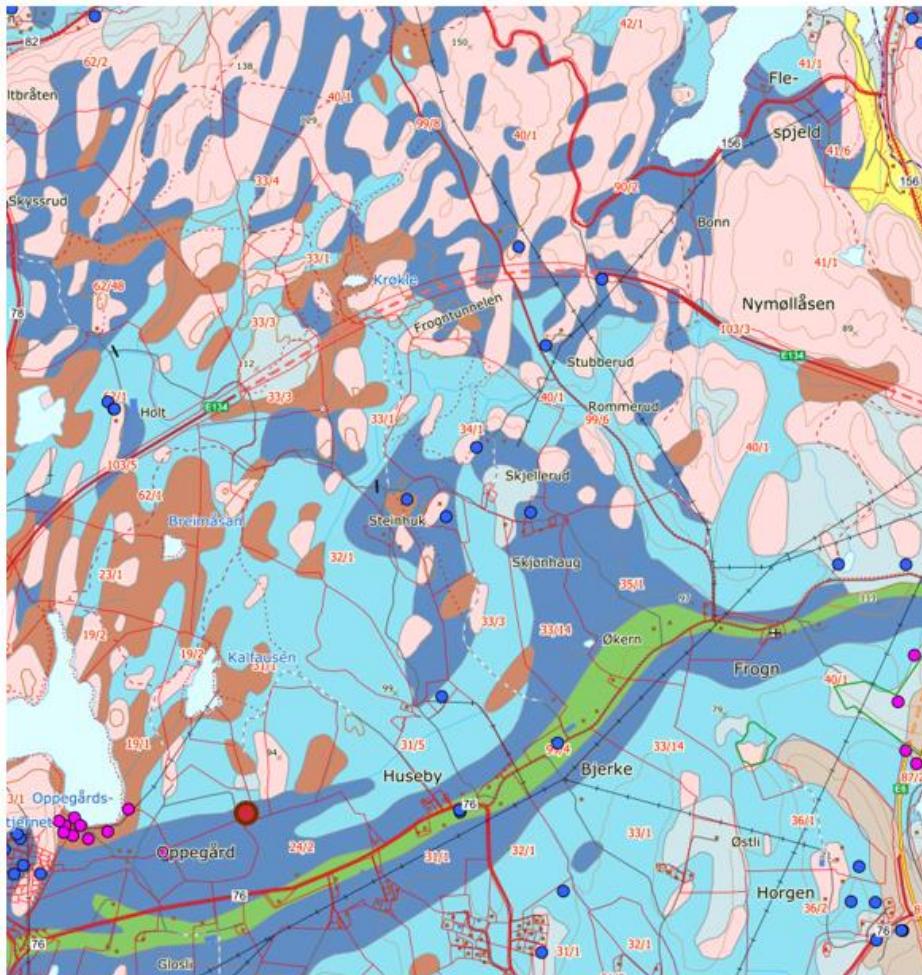
Figur 12: Kartutsnitt over grunnvannsbrønner. Område markert med rødt punkt er omrentlig areal tilgjengelig til snødeponi. Blå punkter angir grunnvannsborehull i fjell, som benyttes til enten drikkevannsforsyning eller energiformål (grunnvarme).. Rødt punkt viser lokalisasjon til snødeponi. Kart hentet fra Granada, nasjonal grunnvannsdatabase.

Forhøyet konsentrasjoner av salt i utslippet til bekken kan føre til at nærliggende brønner kan bli påvirket. Figur 12 viser grunnvannsbrønner som er registrert i GRANADA. Nærmeste registrerte drikkevannsbrønn er ved Husebyhagen ca. 1 km unna utslipspunkt i bekken. Det vurderes som lite sannsynlig at private drikkevannsbrønner vil bli påvirket av et snødeponi ved Oppegård østre.

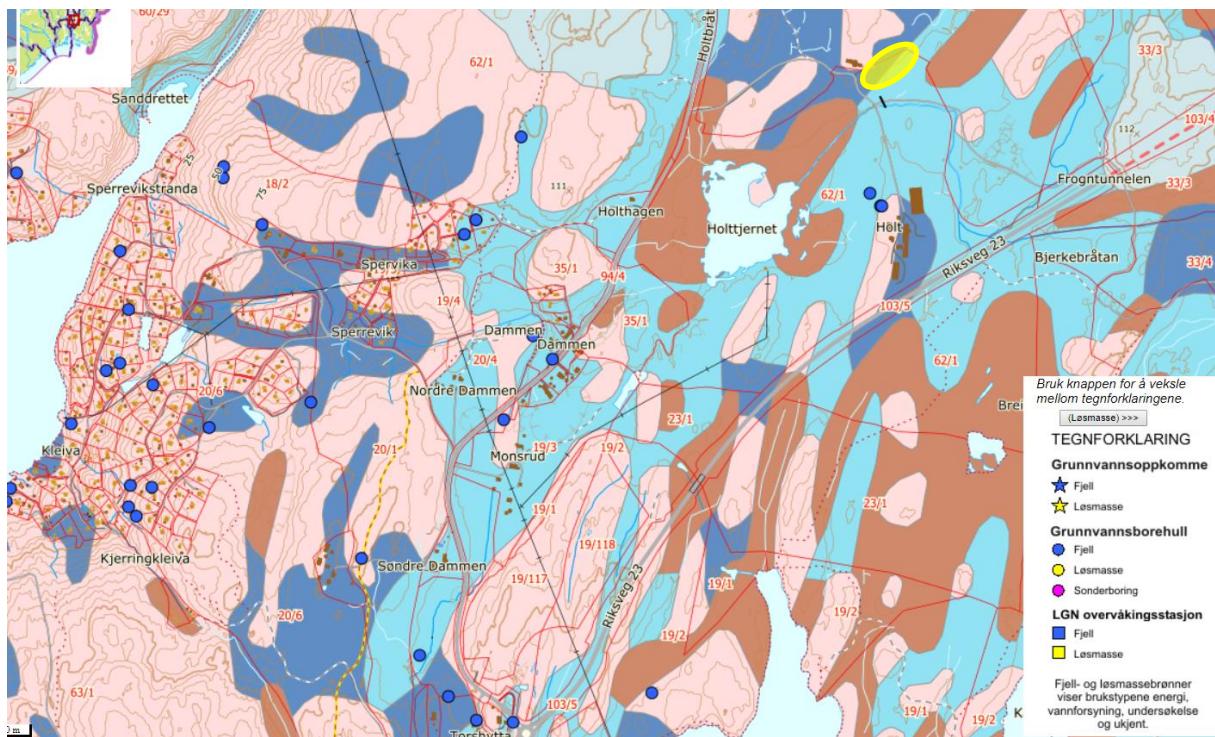
Figur 16: Kartutsnitt over grunnvannsbrønner. Blå punkter angir grunnvannsborehull i fjell. Område markert med gul skravur er omtrentlig areal tilgjengelig til snødeponi. Kart hentet fra Granada, nasjonal grunnvannsdatabase.

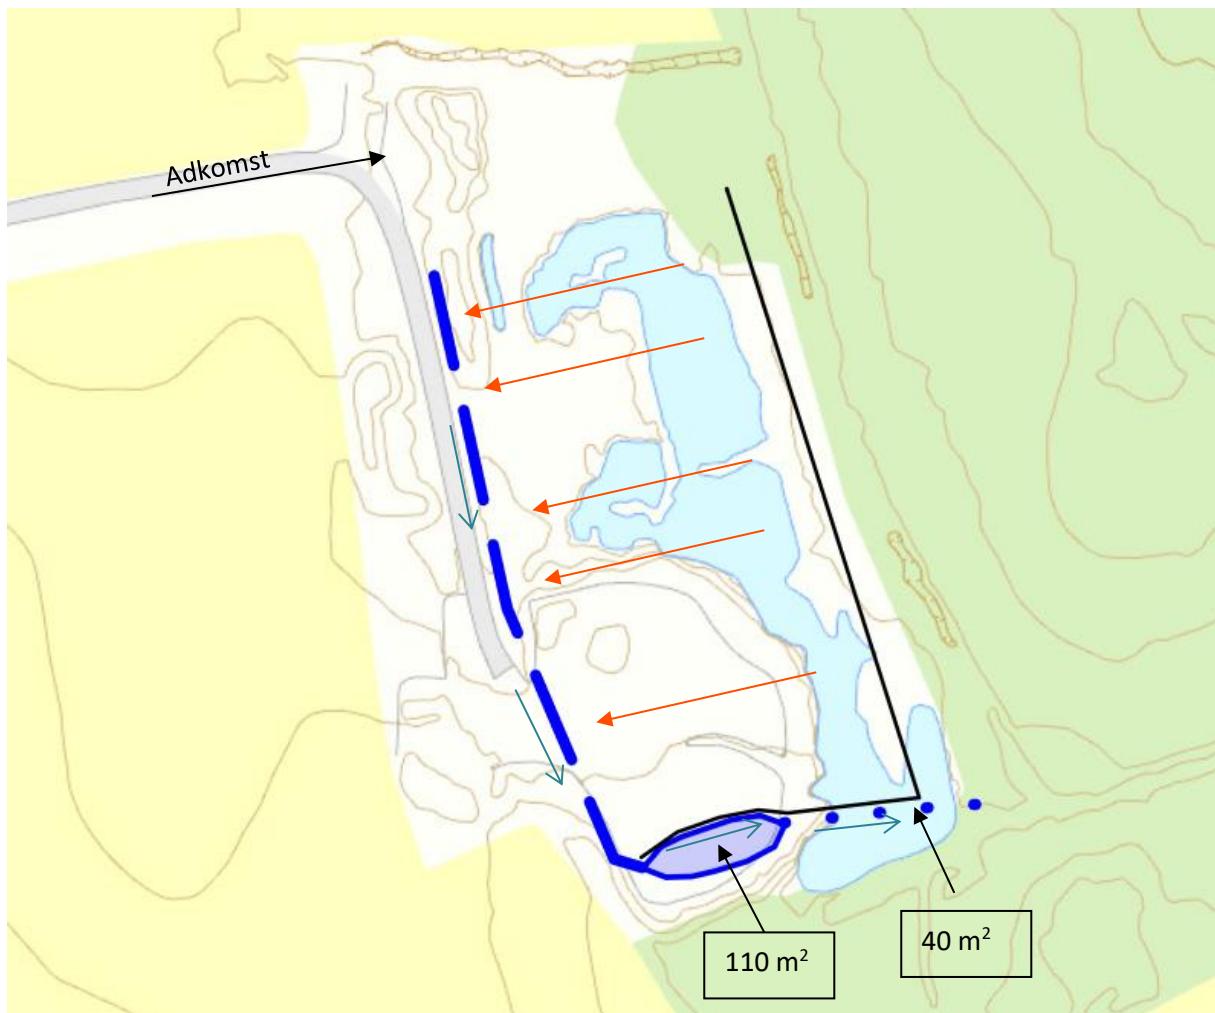
Figur 20: Skissert renseløsning. Blå stiplet linje angir oppsamlingsgrøft, blå prikket linje angir rensegrøft og blått polygon er sedimenteringsdam. Røde piler er avrenningspiler, blå piler er strømningsretning og svart strek er forhøyet kant/voll.

Oppsamlingsgrøften skal lede smeltevannet til første rensetrinn; en sedimenteringsdam. Oppsamlingsgrøft bør være tett for å hindre infiltrasjon til grunnen. Oppsamlingsgrøften må driftes og vedlikeholdes for å unngå gjentetting. Oppsamlingsgrøften plassert i Figur 20 er lokalisert med forutsetning om at adkomst vil skje i nordvestre hjørne av området. Det må ikke kjøres i oppsamlingsgrøft.

Andre rensetrinn består av filtrering i rensegrøft (jfr. Figur 20). Rensegrøften kan bygges med filterterskler tilsvarende Figur 22, der det benyttes flere filterterskler i rensegrøften sin lengdestrekning, avhengig av terrenget.

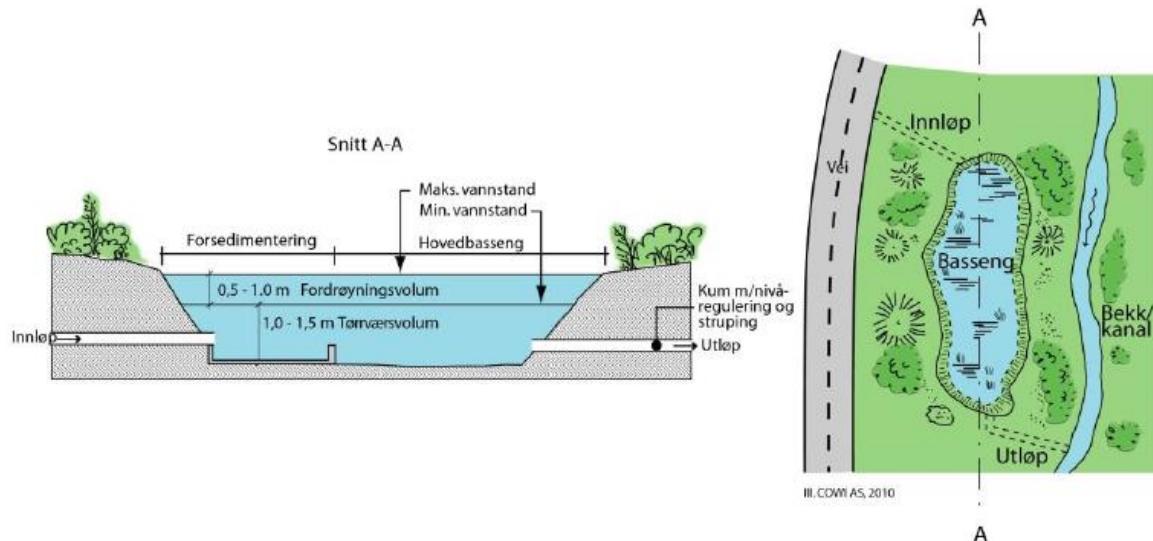
Figur 21: Prinsipiell utforming av vått overvannsbasseng (SVV, 2014).

I enden av oppsamlingsgrøften kan et rør etableres for å sikre en jevn strømning inn i sedimenteringsdammen (jfr. Figur 21). Innløpet anbefales å plasseres i sedimenteringsdammen på en dybde som antas å være frostfritt. Etter innløpet kan eventuelt store steiner benyttes som energidreper.

Sedimenteringsdammen anbefales å bygges med et forhold mellom bredde og lengde på 1:4. Sedimenteringsdammen må være tett i bunnen for å hindre infiltrasjon av smeltevann til grunnen.

Dybden på sedimenteringsdammen bør være 1-1,5 m dypt. Det foreslås å benytte et strupet utløp i enden av sedimenteringsdammen, før andre rensetrinn.

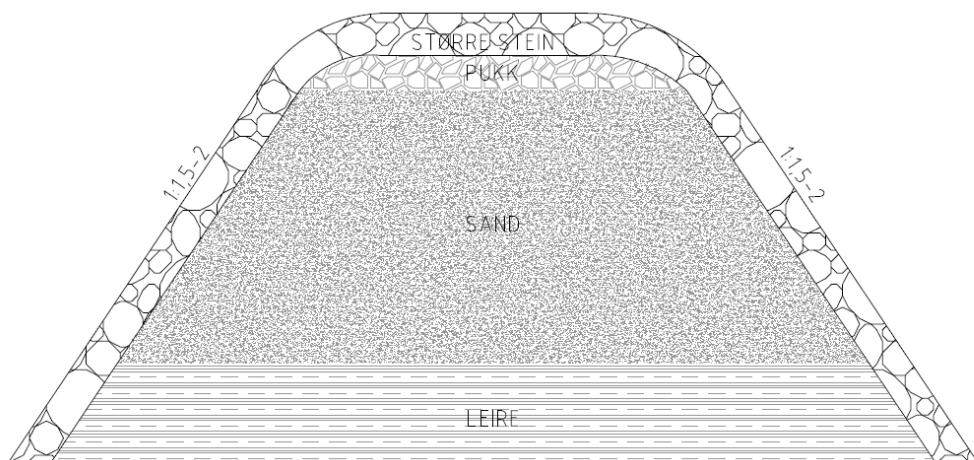
Figur 22: Prinsippsnitt av en filterterskel.

Benyttet filtermasse kan eksempelvis være en kjerne av sand eller tilsvarende, med det formål å holde tilbake små partikler og filtrere løste stoffer i smeltevannet. Ved behov for bedre rensing av tungmetaller kan andre typer filtermateriale benyttes som kjerne i terskelen.

Filterterskler foreslås å etableres tilsvarende prinsippsnittet i Figur 22.

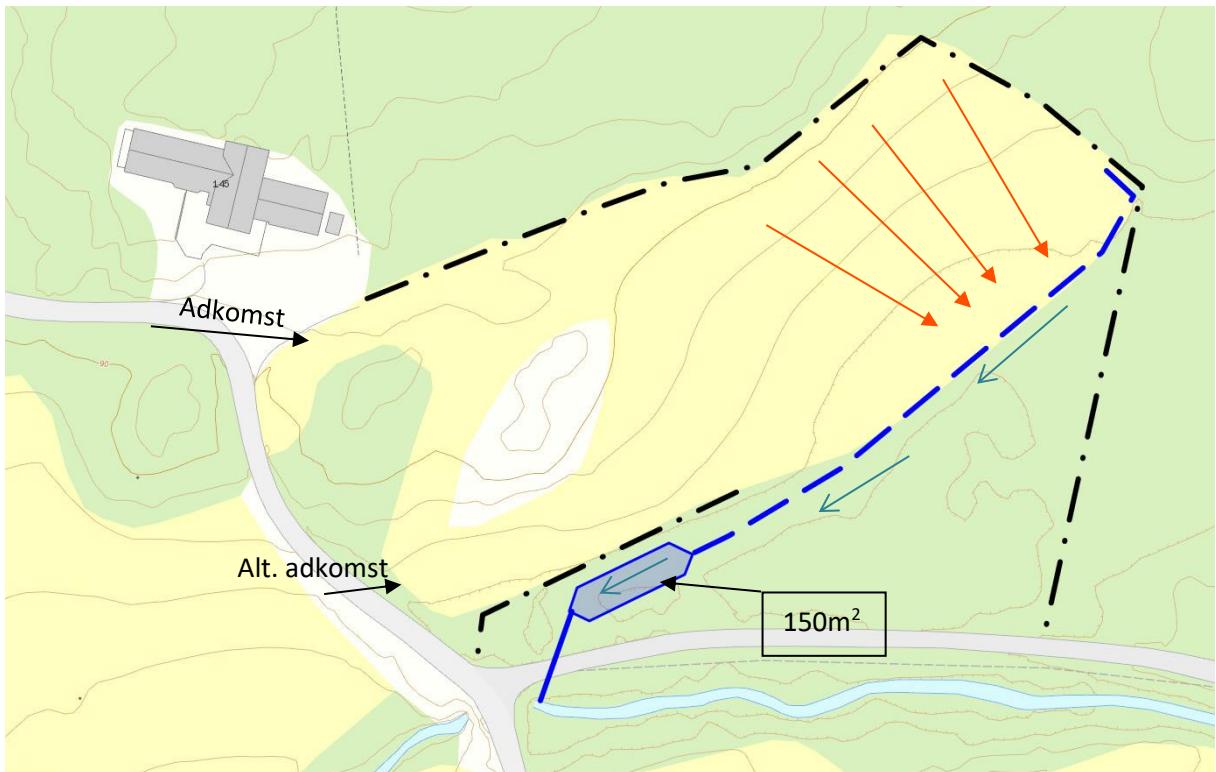
Figur 23: Skissert rense løsning. Blå stiplet linje angir oppsamlingsgrøft og blått polygon er sedimenteringsdam. Røde piler er avrenningspiler, blå piler er strømningsretning og svart stiplet/prikket linje er avskjærende grøft.

Forslag til etablering av rense løsning er vist i Figur 23. Området må ha avskjærende grøfter for å lede rent overvann bort fra deponiarealet. Terrenget tilknyttet deponiarealet må etableres med en tett flate og ha avrenning til oppsamlingsgrøft tilsvarende de røde pilene i Figur 23.

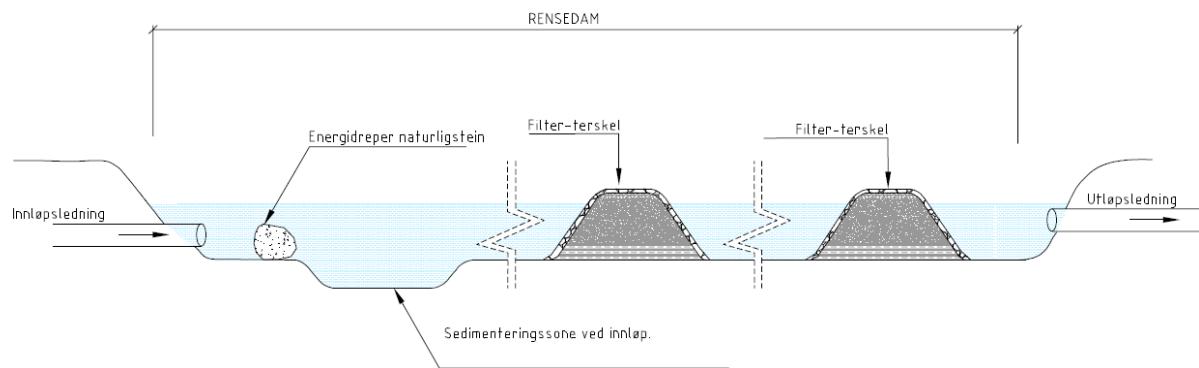
Figur 24: Prinsippsnitt av rensedam med filter-terskler. Innløps-/utløpsledning bør ligge være dykket.

Avrenningsvann i oppsamlingsgrøft føres videre til sedimenteringsdam med terskler (jfr. Figur 24). Oppsamlingsgrøften må være tett. Det er viktig at oppsamlingsgrøften driftes (tømmes for sedimenter).

Sedimenteringsdammen anbefales å etableres tilsvarende Figur 24, med filterterskler i dammen, da det ikke er tilstrekkelig tilgjengelig areal etter sedimentasjonsdam for etablering av rensegrøft.
