► Miljøteknisk sedimentundersøkelse - Ytre havn, Kjøllefjord - Supplerende prøvetaking

Datarapport

Oppdragsnr.: 52302076 Dokumentnr.: RIM04 Versjon: J02 Dato: 2024-01-31

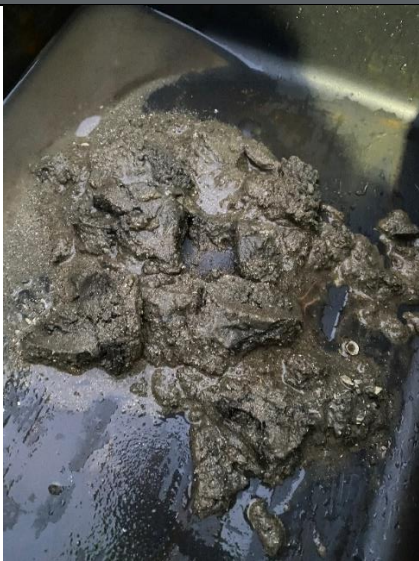
Prøvestasjon	Prøvedybde (cm)	Beskrivelse	Bilde
St. 1 70.95253 N 27.33067 Ø	3	Brun fluffy sand med flekkevis sort sand. Ingen lukt Små skjellfragmenter og sjøstjerne

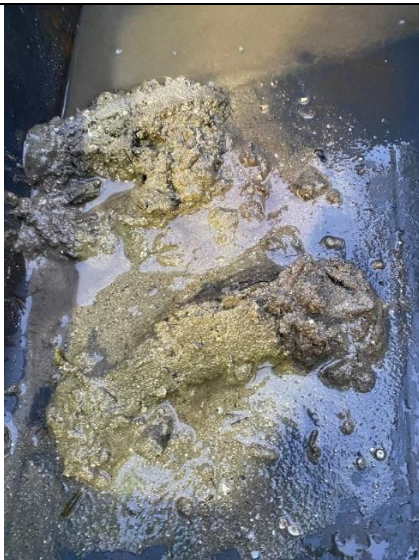
St. 2 70.95322 N 27.32653 Ø	4	Brun mindre luftig sand Ingen lukt Små skjellfragmenter
