► Miljøteknisk sedimentundersøkelse

Planlegging av ytre molo

Vardø Havn

Oppdragsnr.: 5196827 Dokumentnr.: RIM-02 Versjon: A01 Dato: 2020-09-01

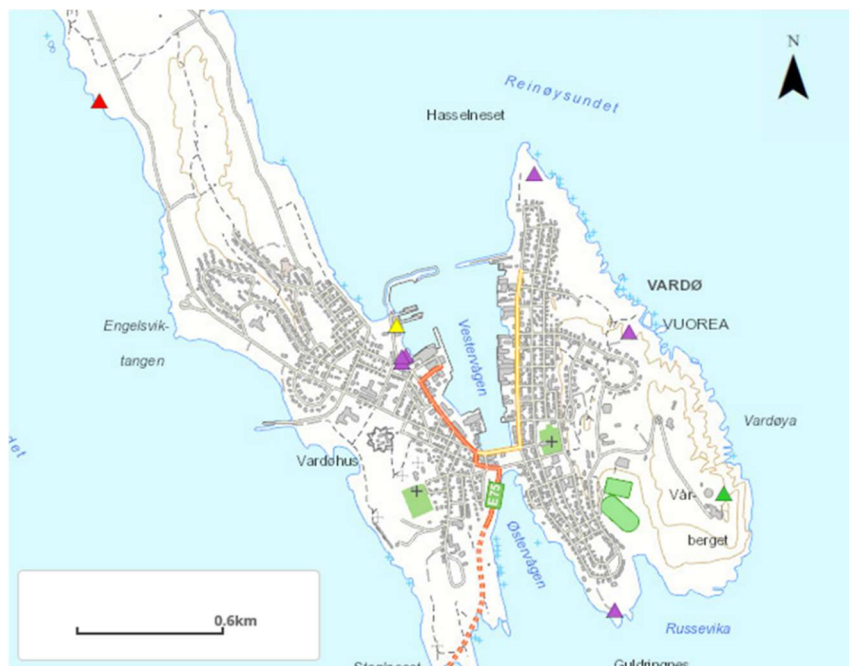
Figur 2 Forurensede lokaliteter. Kart viser områder med alle registrerte områder med kjent forurensning i Vardø. Kartutsnitt er hentet fra Miljødirektoratets Grunnforurensningsdatabase [13].

Det er registrert to lokaliteter med beliggenhet tilknyttet Vestervågen. Det er påvist forurensning i grunn av alifater, treverdig krom, PAH-16 (USEPA) og bly ved Shell SMP Vardø, der forurensning er akseptabel for dagens areal- og resipientbruk. [13]. Det er registrert mistanke om forurensning fra tidligere Brinchmanns MEK ANS, se Figur 2 [13].

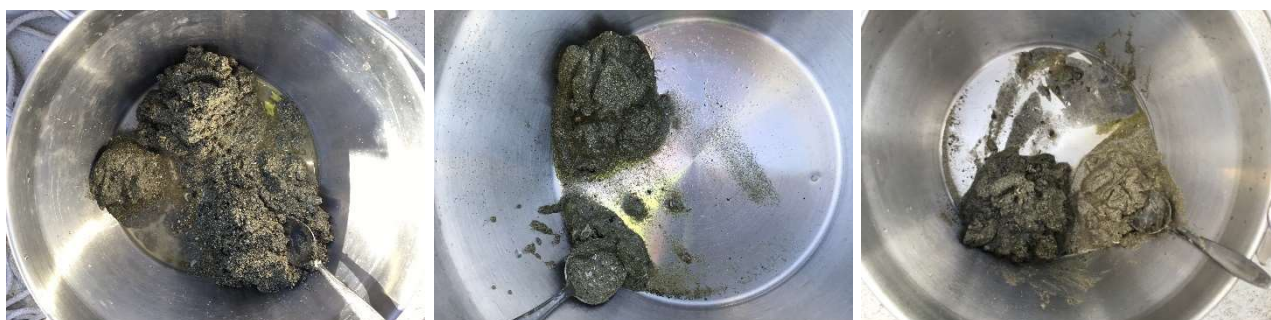
ST 2	10 m	n.a.	Tomme grabbhugg, noe større stein. Biota: Armen til en sjøstjerne. Avfall: Ikke registrert.
ST 3	17-21 m	2-4 cm	Fin, beige/grå sand. Innslag av skjellfragmenter, hele skjell og steinkoraller. Biota: Kuskjell, sjømus, eremittkreps og børstemark. Avfall: Ikke registrert.
ST 4	29-34 m	1-4 cm	Fin, beige sand. Større skjellfragmenter og noen hele skjellrester fra kuskjell og kongesnegl. Biota: Kuskjell, slangestjerne, eremittkreps, kråkebolle og sjøpung. Avfall: Ikke registrert.
ST 5	25-34 m	1-3,5 cm	Beige sand, med innslag av små svarte steiner. Noe skjellfragmenter og rester etter mark i sanden. Biota: Skipsrur, sjøtann og sandskjell. Avfall: Fiskeline.

Figur 5: Oversikt over prøvene som ble sendt inn til analyse. Fra venstre: ST 3 - ST 4 - ST 5.

Det ble generelt observert sandige sedimenter. I noen områder var det innslag av stein og skjellrester. Det ble observert noe biota i form av kråkebolle, slangestjerne og eremittkreps. Større rester etter blant annet kuskjell og sandskjell ble observert.

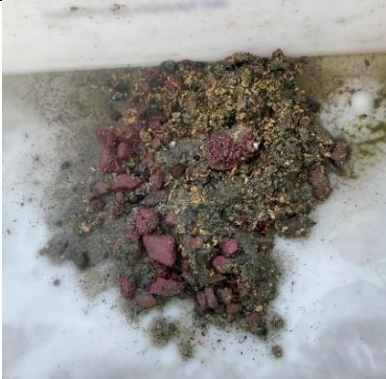
Prøve	Prøvedybde (cm)	Beskrivelse	Bilde
Var 1 70,383207 31,102101	3	Brune sandig sedimenter. Mye døde kalkalger og skjellrester. Mye småstein observert i prøvene, de fleste med kalkalger på. Hard sjøbunn i stasjonen.

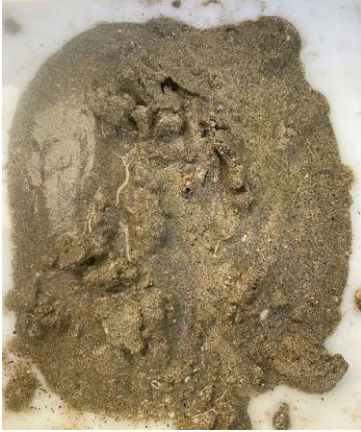
Var 2 70,382975 31,107516	4	Brungrå sandig silt. I hovedsak sand. En del småstein og rester av kalkalger. Hard sjøbunn i stasjonen.

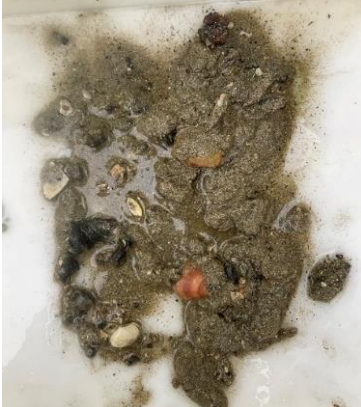
Var 3 70,378928 31,107516	2	Brungrå sand med skjellrester og småstein. Levende skjell i de fleste grabhugg. Noe metall søppel

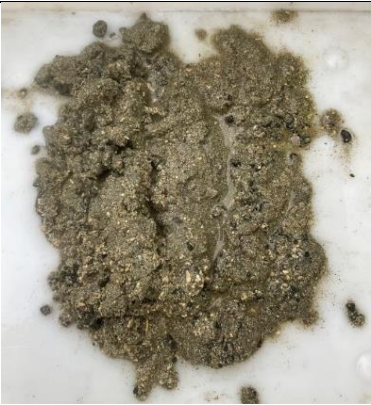
<p>Var 4</p> <p>70,378701</p> <p>31,102175</p>	<p>4</p>	<p>Brune sandige masser. Grov sand, høy homogenitet i stasjonen. Mye rester av kalkalger i alle prøver.</p> <p>Levende alger og sil i prøver.</p>

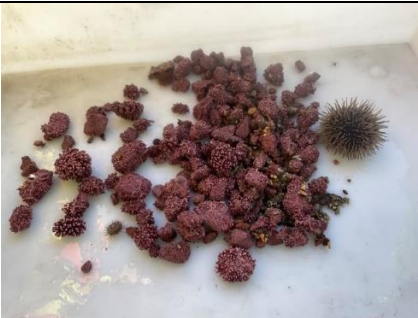
<p>Var 5</p> <p>70,381866</p> <p>31,11048</p>	<p>0</p>	<p>Ingen sediment, kun småstein og større steiner. Litt liv i prøver, bla. kråkebolle.</p> <p>Røde kalkalger i alle grabbhugg. Mistenkt ruglbunn, se naturkartlegging.</p> <p>Ingen prøve, hard sjøbunn.</p>

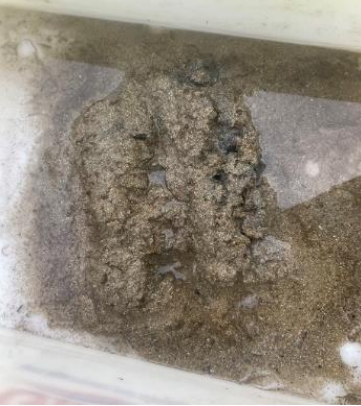
<p>Var 7</p> <p>70,374410</p> <p>31,109733</p>	<p>4</p>	<p>Siltig sand, brunt på farge. Noen døde skjell. Sorte partikler i vannfase på en prøve.</p> <p>Levende skjell i enkelte prøver. Mark og markhus i prøver.</p>

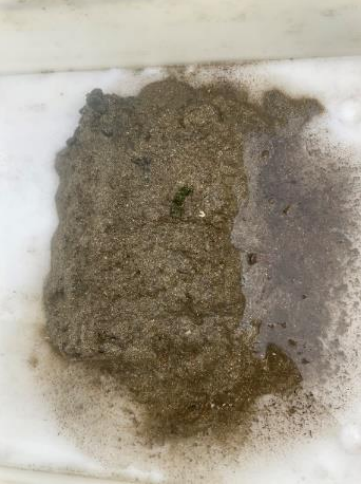
<p>Var 8</p> <p>70,373750</p> <p>31,109502</p>	<p>3</p>	<p>Brun, siltig sand. Skjell og markhus i prøven. Sorte flekker i sedimentene.</p> <p>Observert levende skjell og alger i prøver.</p>

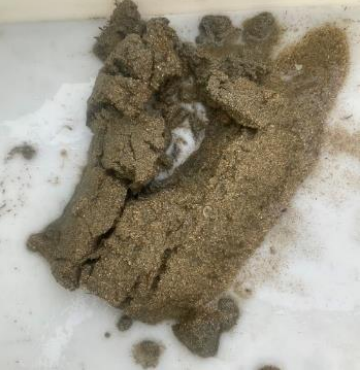
<p>Var 9</p> <p>70,373218</p> <p>31,107451</p>	<p>4</p>	<p>Brunt sandig sediment. Mye mark observert i prøver. Enkelte sorte flekker.</p>

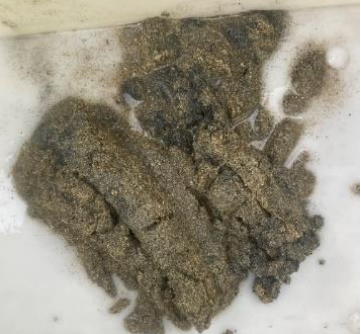
<p>Var 10</p> <p>70,373448</p> <p>31,104731</p>	<p>4</p>	<p>Brun, siltig sand med en del kalkalger. Sort lagdannelse i enkeltprøver.</p> <p>Mye mark og små skjell. En del kalkalgerester.</p>

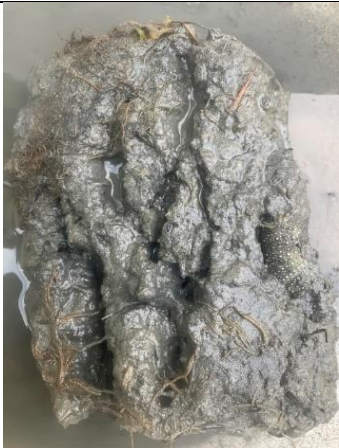
Var 11

70,372457	5	Siltig leire. Grått til mørkegrått sediment. Brun silt på topp, grå leire mot bunnen av sediment.	
31,108756		Alger og mark i prøver.

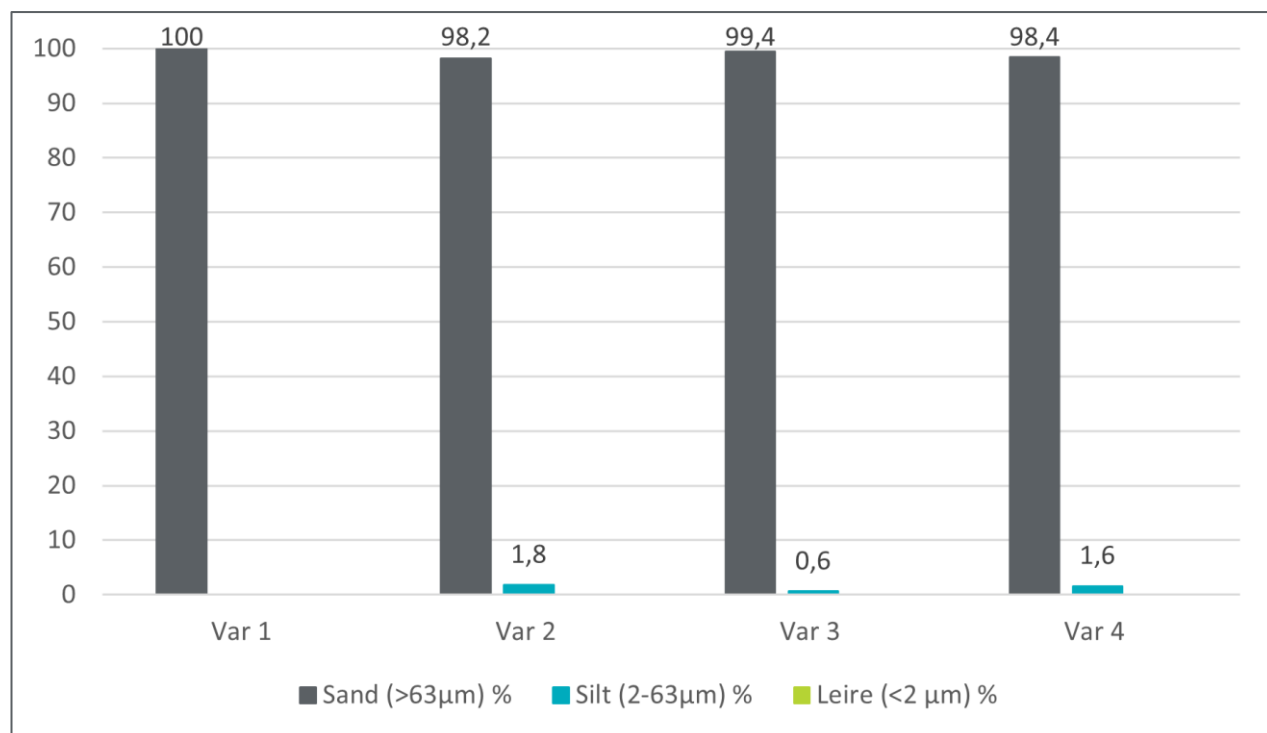
Kornfordelingsanalysen viser at sedimentene i hovedsak består nesten utelukkende av sand (partikler > 63µm, 98,2-100%), med en liten andel silt (partikler 2-63 µm, 0-1,8%). Kornfordelingen er grafisk representert i Figur 3

Figur 3: Kornfordelingen i sedimenter prøvetatt ved influensområdet til ytre molo. Kornfordelingen er vist som stolpediagram per stasjon. Resultat <0,1% er ikke påvist, og er framstilt som 0% i figuren.

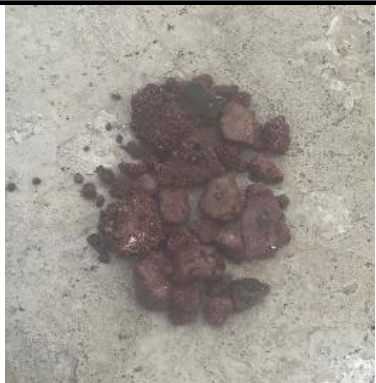
Prøvestasjon	Prøvedybde (cm)	Beskrivelse	Bilde
6-24	-	Ingen sedimenter, kun steiner. Røde kalkalger, mistenkt ruglbunn. Ingen prøve, hard sjøbunn. Se Figur 5 .

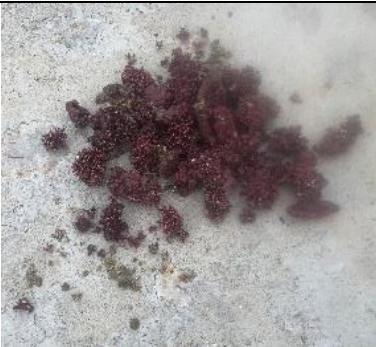
7-24	-	Ingen sedimenter, kun steiner. Røde kalkalger, mistenkt ruglbunn, Ingen prøve, hard sjøbunn. Se Figur 6 .	-
8-24	-	Litt mørke og sandige sedimenter i en av flere grabbskudd rundt samme punkt, men ikke nok til prøve. Hovedsakelig steiner med røde kalkalger, mistenkt ruglbunn. Ingen lukt. Noe liv i prøven, bl.a. kråkebolle. Ingen prøve, hard sjøbunn. Se Figur 7 .	-
9-24 (ref)	-	Ingen sedimenter, kun steiner. Røde kalkalger, mistenkt ruglbunn. Ingen prøve, hard sjøbunn. Se Figur 8 .

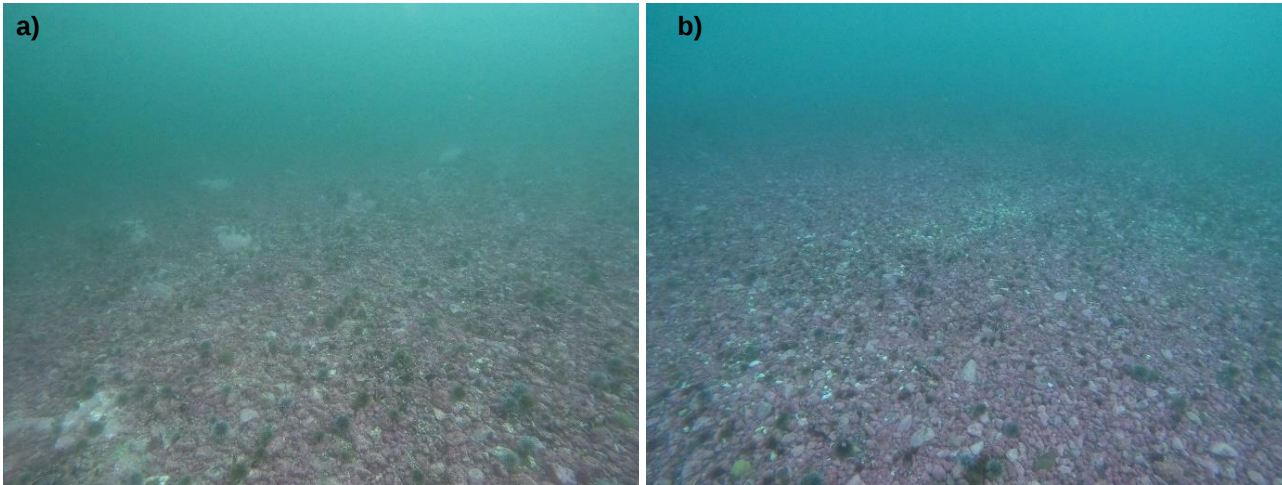
Figur 5: Stillbilder fra droppkamera som viser bunnforhold innen for prøvestasjon 6 omtrent ved grabbhugg a) 1 og b) 2.

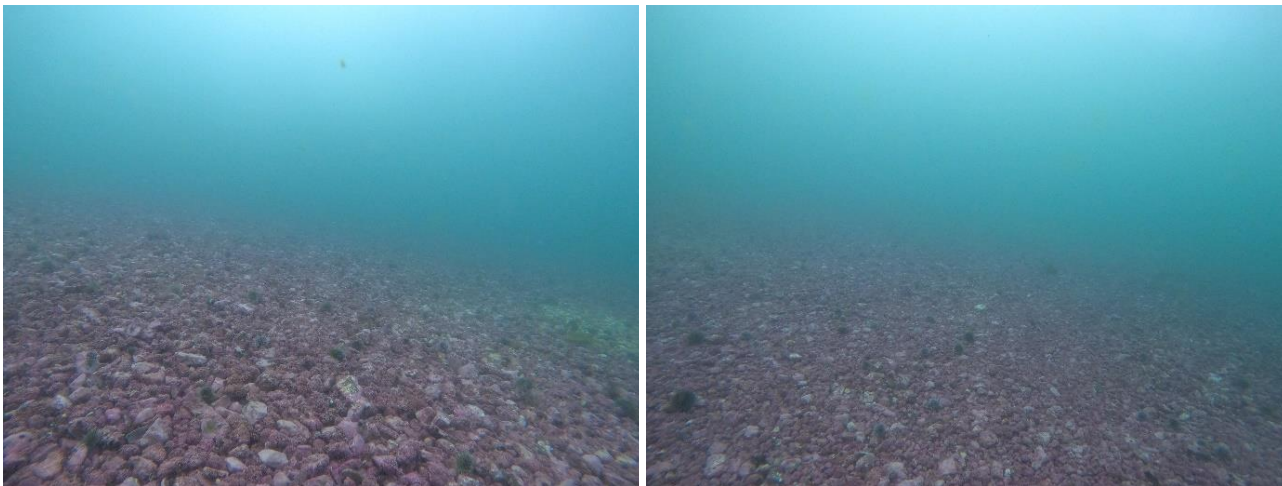
Figur 6: Stillbilder fra droppkamera i prøvestasjon 7.

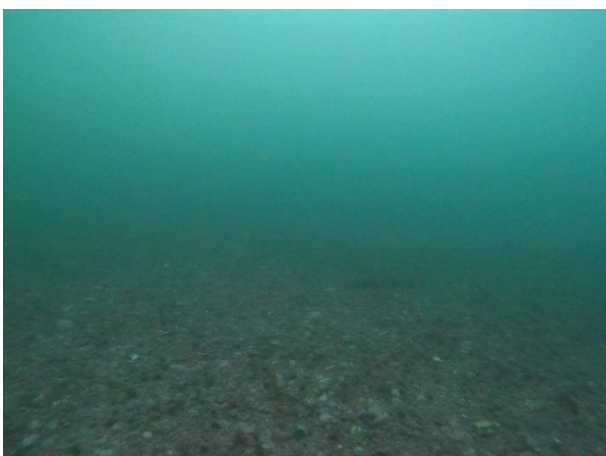
Figur 7: Stillbilde fra droppkamera i prøvestasjon 8.

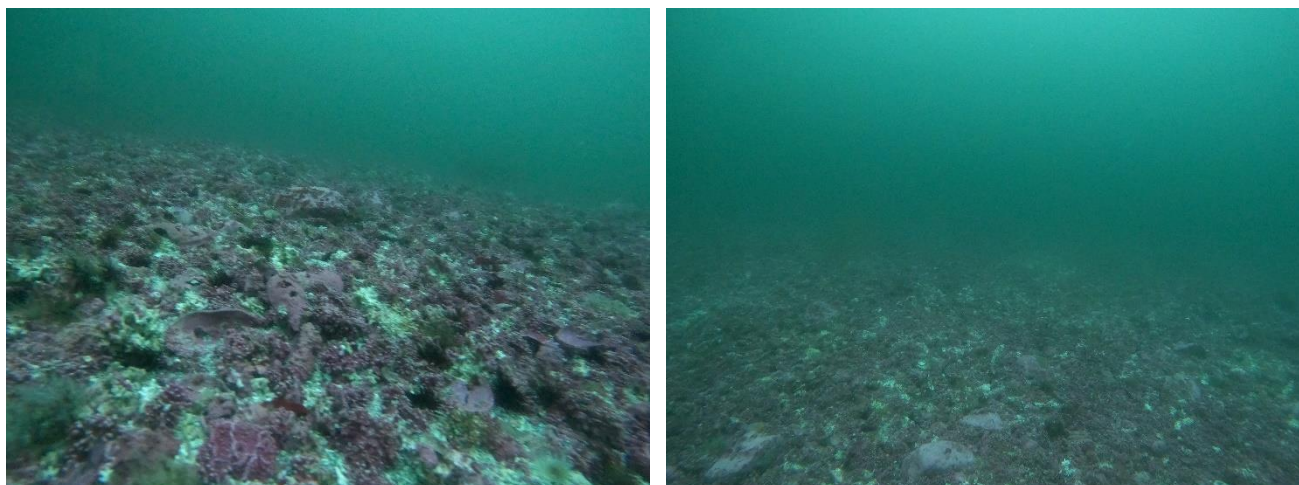
Figur 8: Stillbilder fra droppkamera ved stasjon 9, referansestasjon i influensområdet nord for utdypingsområdet.

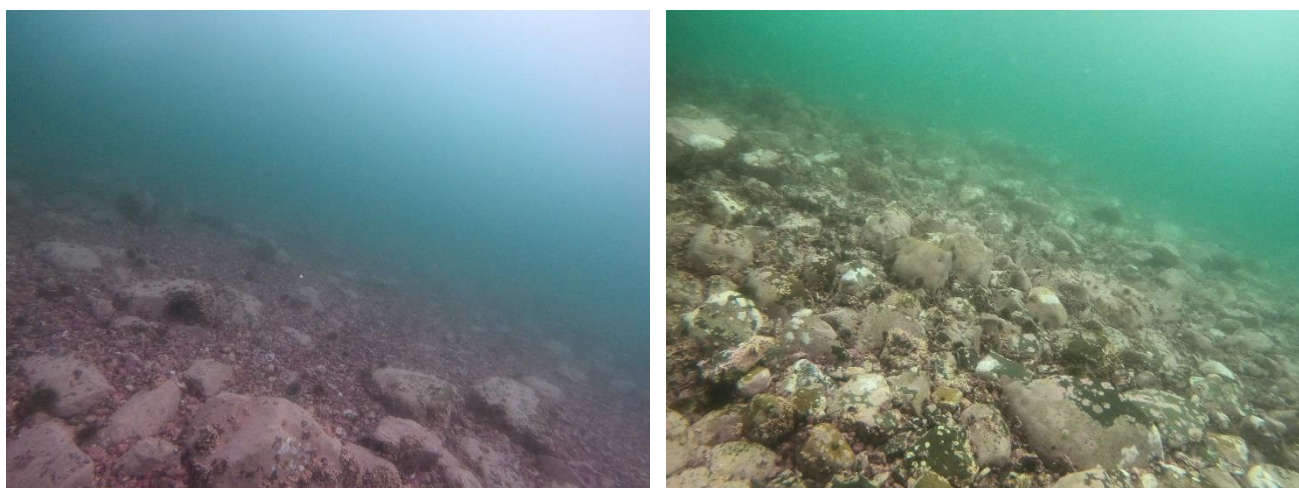
10-24 (sekundært)	-	Ingen sedimenter, kun steiner. Røde kalkalger, mistenkt ruglbunn. Ingen prøve, hard sjøbunn. Se Figur 9 .	-

Figur 9: Stillbilder fra droppkamera ved stasjon 10 i sekundært område.

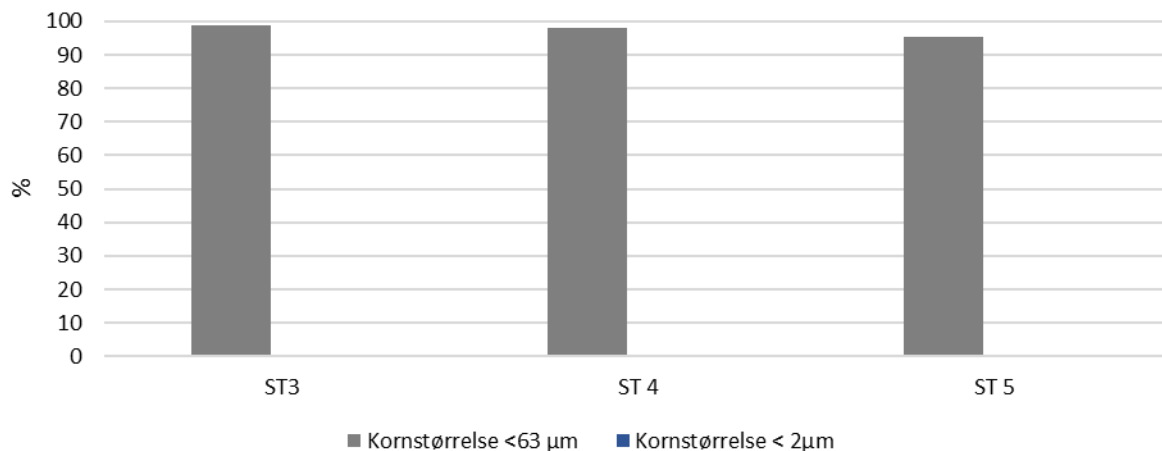
Figur 10: Kornstørrelse ved de tre stasjonene fra 2020 (ST 3-5; Norconsult 2020).

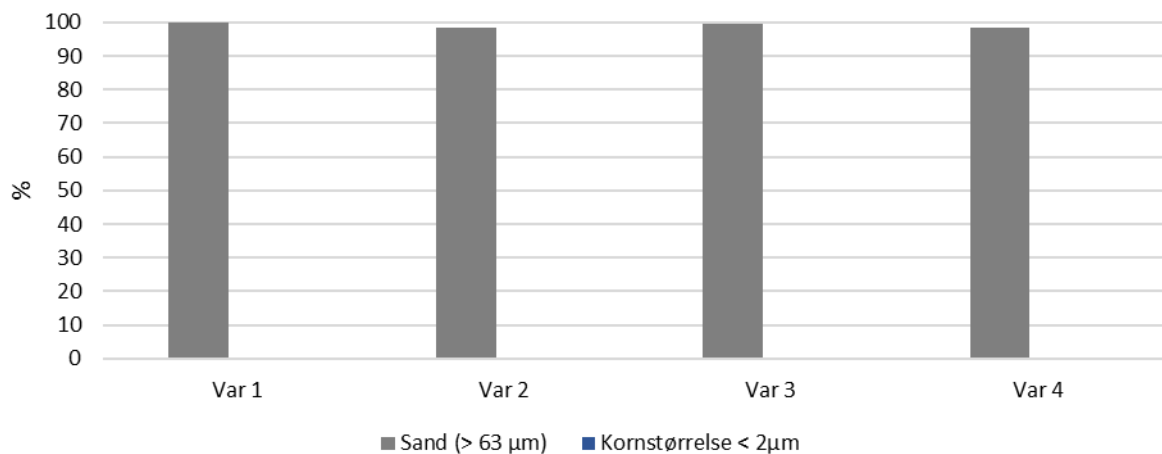
Figur 11: Kornstørrelse ved de fire stasjonene fra 2022 (Var 1-4; Norconsult 2023).

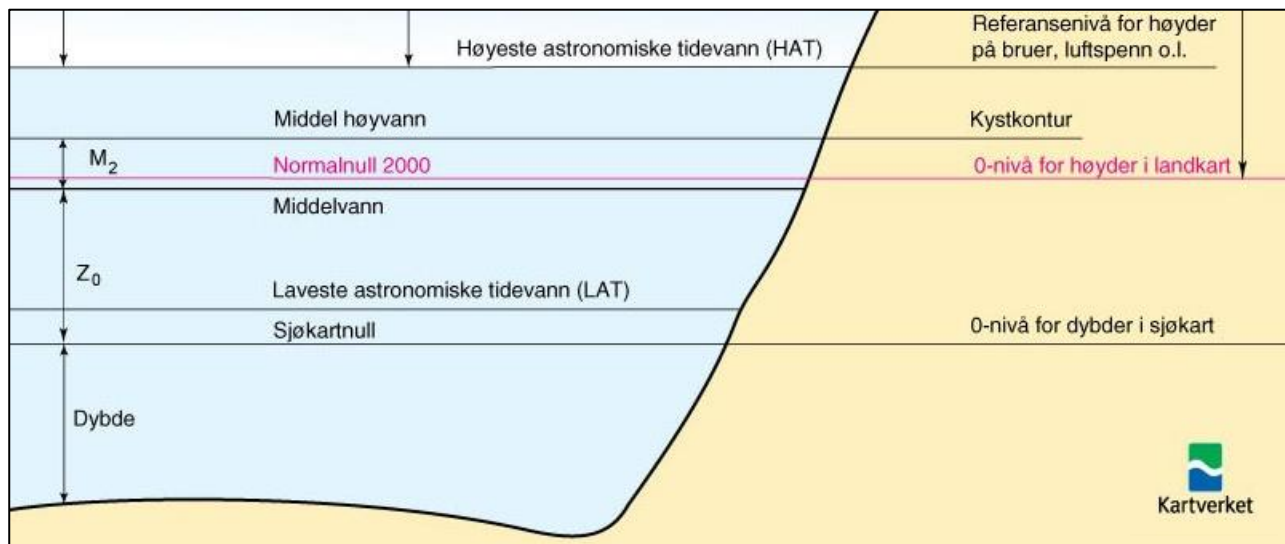
Sjøkartnull er referansenivået for dybder i sjøkart og tidevannstabeller, og laveste astronomiske tidevann (LAT) er felles referansenivå for dybder i sjøkart.

Figur 12: Skisse som viser sammenhengen mellom de ulike referansenivåene for dybde. I alle norske sjøkart er referansenivået sjøkartnull, og ligger så lavt at vannstanden sjelden er lavere. Kilde: Kartverket (<https://www.kartverket.no/til-sjos/se-havniva/referanseniva/hva-er-et-referanseniva>, hentet 07.06.2024).

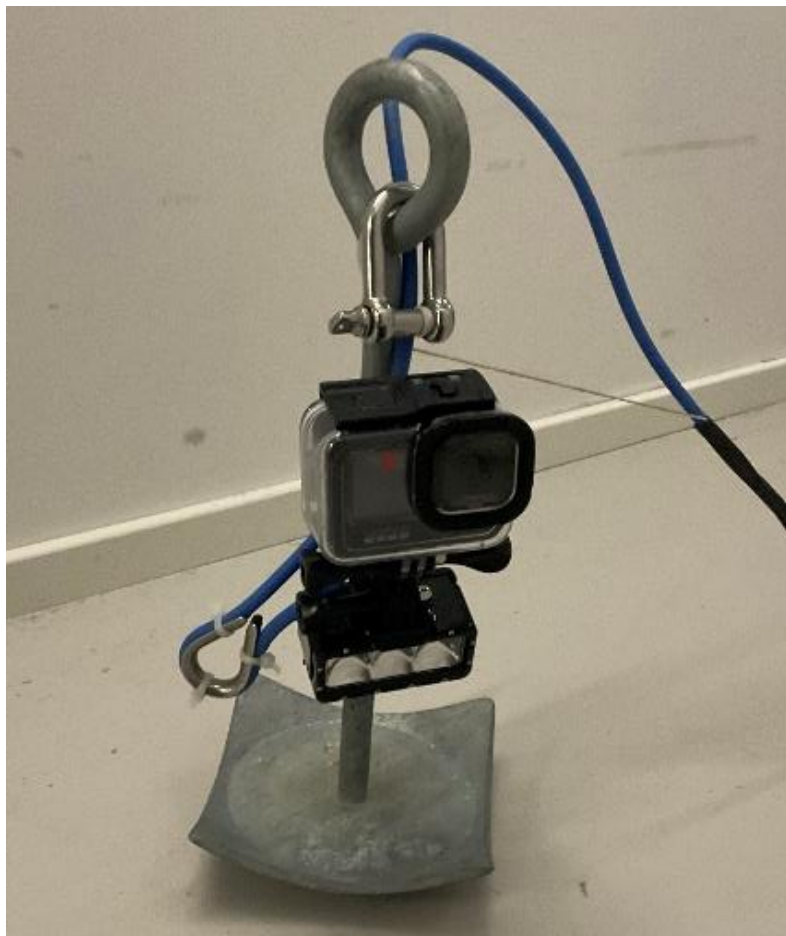
Figur 13: Droppkamera: GoPro Hero 9 og undervannsslykt påmontert et 3 kg skållanker, med transmitter for live strømming, bildetaking og videooptak via iPad. Droppkameraet er utarbeidet av Ole Skuggevik hos Norconsult Norge AS. Fotokilde: Norconsult Norge AS.
