### MUDRING, DUMPING OG UTFYLLING I SJØ OG VASSDRAG

Fylling Godthåp AS, Ballstad

# Kystverket - Ballstad fiskerihavn

Miljøgeologisk undersøkelse av  
sjøbunnsedimenter

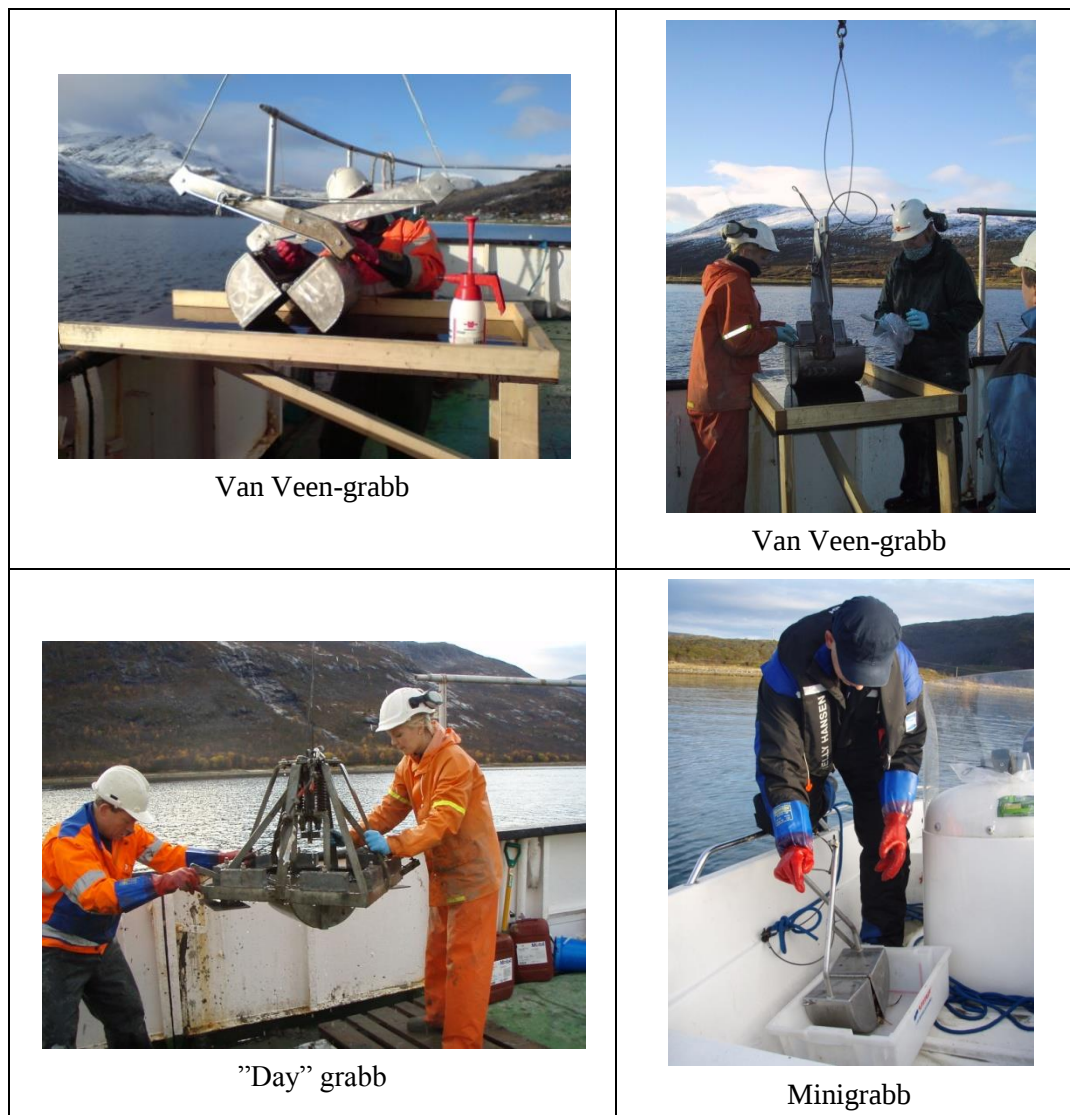
**Figur 2** Standard van Veen-grabb med «inspeksjonsluker» hvor prøver blir tatt ut, «day» grabb på stativ og håndholdt minigrabb.

Van Veen-grabben er laget av rustfritt stål med åpent areal (prøvetakingsareal) på ca. 1000 cm<sup>2</sup> (33 cm x 33 cm). Det er to «inspeksjonsluker» på overflaten hvor prøvene blir hentet ut (figur 2). Fra grabbprøven blir det tatt ut 4-6 delprøver med rør av plexiglass, ø50 mm. Arealet av prøvesylinderen tilsvarer 2 % av grabbprøvens areal. Det samles vanligvis inn minimum 4 replikater per stasjon. Sylinderprøvene blir oppbevart vertikalt inntil den blir forbehandlet før analyse.

Multiconsult har flere standard van Veen-grabber og minigrabber i tillegg til en større grabb på stativ («day» grabb). Prøveinnsamling kan utføres med en av disse grabbene, avhengig av bunnforhold og tilgjengelighet for prosjektet. Grabbene er vist i figur 2.
