# «E6 Kvithammar – Åsen»

Dok.nr /Tema: <b>R2-YM-02</b>	Tittel: <b>Søknad om utslippstillatelse for midlertidig anleggsdrift og driftsfase dagsone Vassmarka, Levanger kommune</b>		
Dato: <b>20.01.2022</b>	Fra: <b>Nye Veier AS</b>	Til: <b>Statsforvalteren i Trøndelag</b>	
Rev.	Dato	Beskrivelse	Sign.

Prosj. nr 80100408-147	E6 Kvithammar – Åsen.   Samhandlingsfase
Dok. Nr R2-YM-02	Søknad om utslippstillatelse

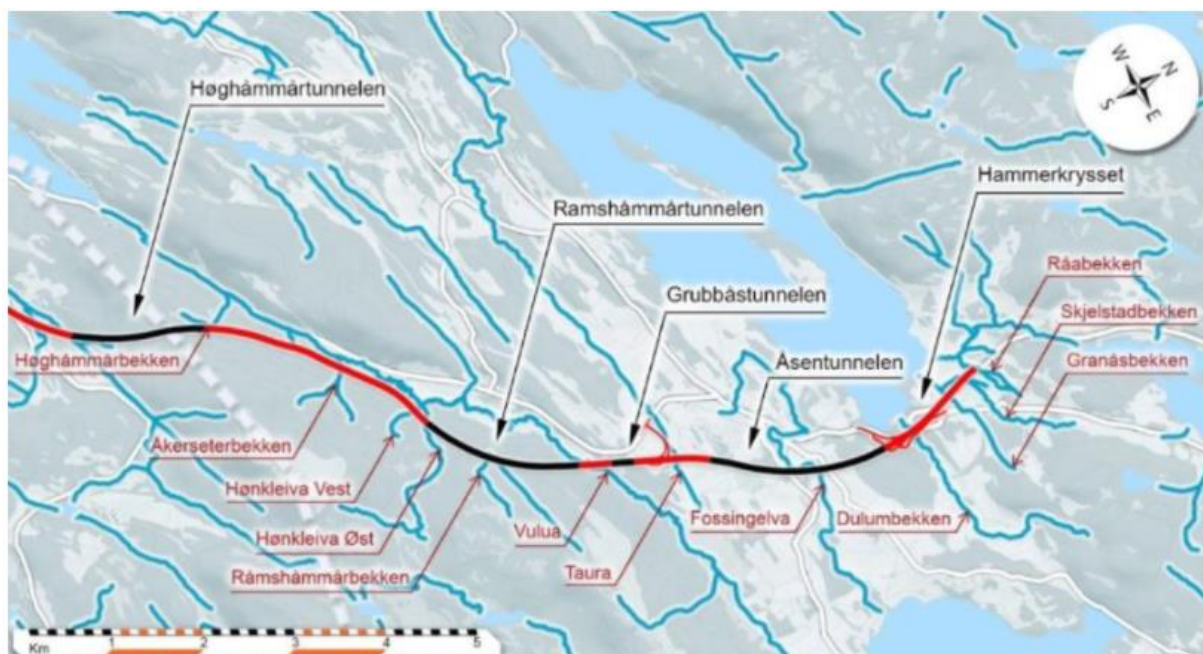
Figur 1 Oversiktskart over ny E6 Kvithammar - Åsen.

Planforslaget går ut på å bygge firefelts veg på strekningen. Total lengde på ny E6 er 19,8 km, hvorav 10,5 km ligger i Levanger kommune. I Levanger skal det bygges flere tunneler (doble løp); henholdsvis Ramshåmmårtunnelen, Grubbåstunnelen og Åsentunnelen. Se figur 1 for oversiktskart over strekningen. Deler av Høghåmmårtunnelen ligger også i Levanger, men denne skal drives fra Stjørdalsiden. Det skal bygges to kryss på strekningen, henholdsvis ved Grubbåsen (sørvendte ramper) og i Vassmarka (nordvendte ramper).

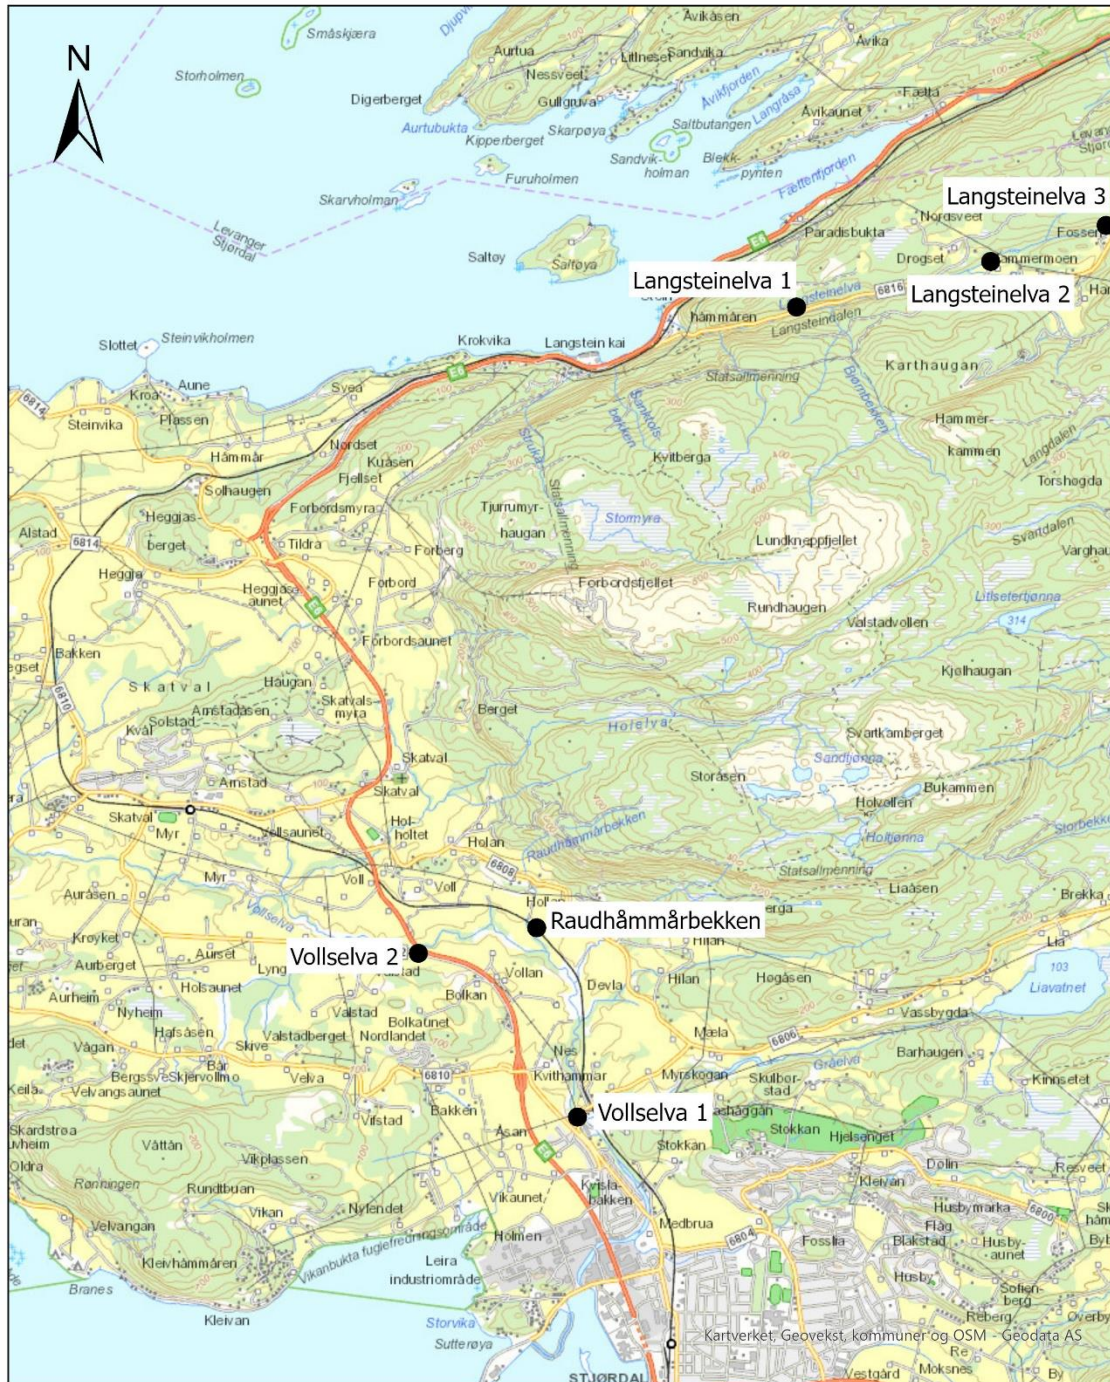
**Figur 1** Oversikt over lokaliteter for ungfisk- og bunndyrundersøkelser for strekningen Kvithammar – Langsteindalen. For Raudhåmmårbekken og Langsteinelva 2 utføres kun ungfiskundersøkelse.

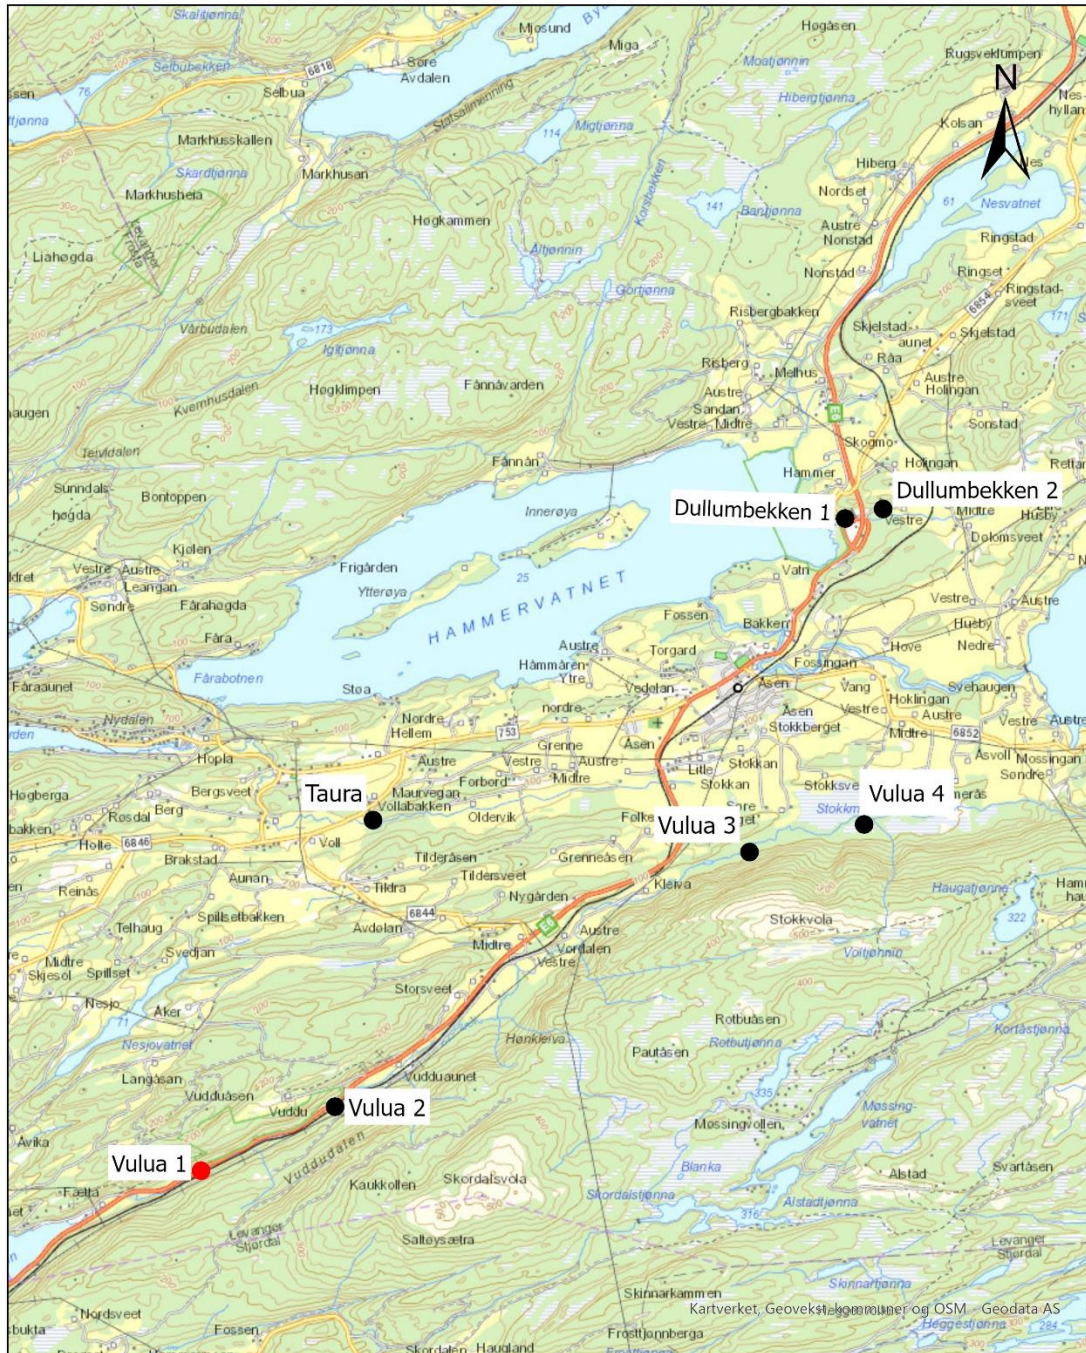
**Figur 2** Oversikt over lokaliteter for ungfish- og bunndyrundersøkelser for strekningen Vuddudalen – Åsen. For Vulua 2 og 3 utføres kun ungfishundersøkelse.

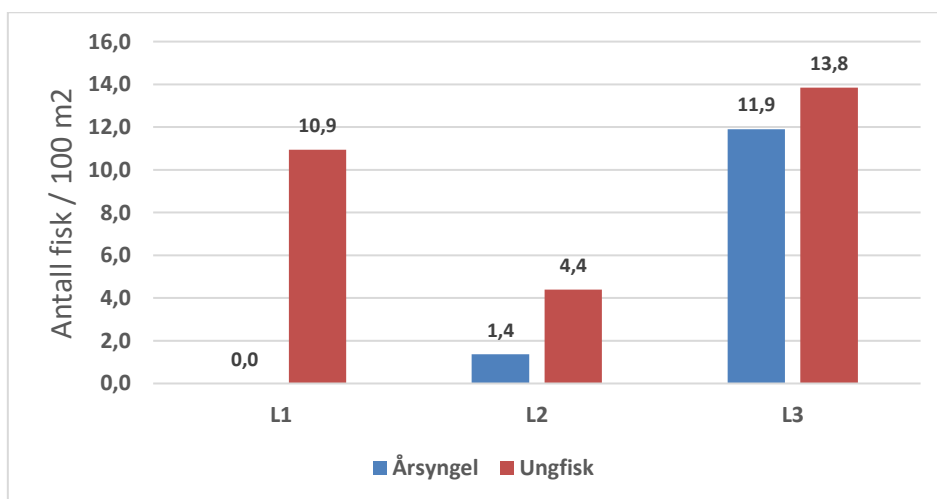
Tetthetsestimatene for ørret i Langsteinelva viser lave tettheter for alle stasjonene (figur 3-6). Stasjon 1 hadde ikke årsyngel, mens stasjon 3 skilte seg ut med høyest tetthet av både årsyngel og ungfisk. Resultatene er som forventet for en typisk bestand av bekkørret.

Figur 3-6 Tetthetsestimater for ørret (målt i antall individer per 100 m²) Langsteinelva.

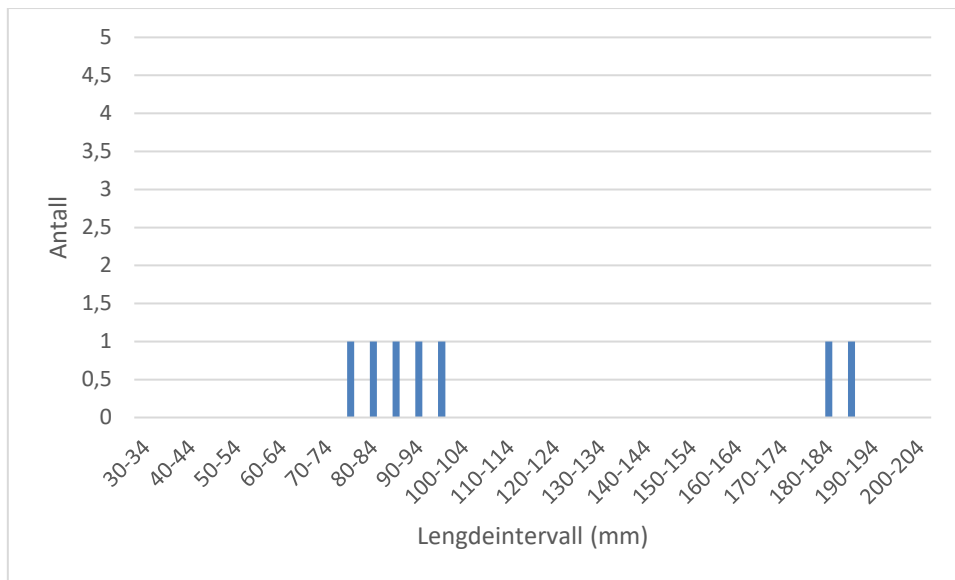
Det ble kun fanget seks ørreter i Taura (figur 3-9), hvorav ingen årsyngel. Bekken har potensial til å føre sjørøret i ca. to kilometer. Tettheten for ungfisk var 10,8 individer per 100 m<sup>2</sup>, som må regnes som lavt på en anadrom strekning

Figur 3-9: Lengdefrekvensfordeling av ørret i Taura.

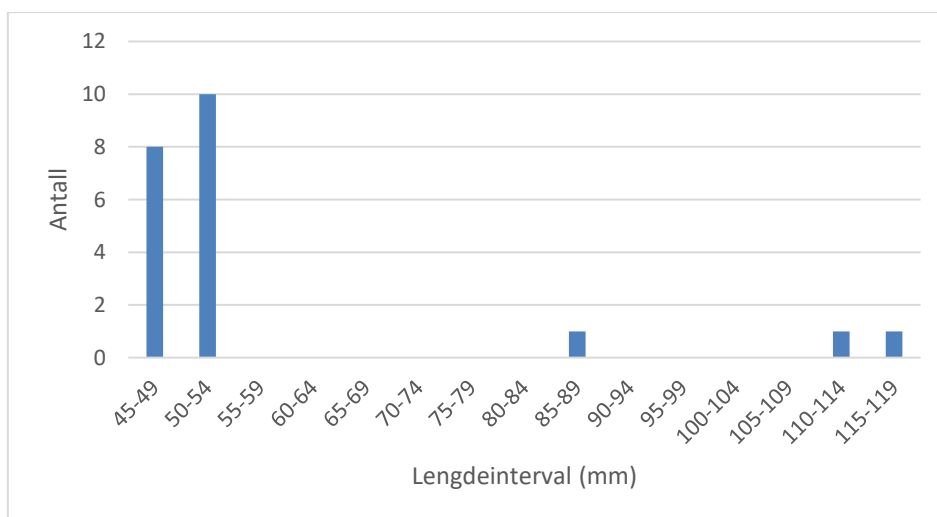
Det ble fanget ørret av to årsklasser på de to stasjonene i Dullumbekken (Figur 3-12).

Figur 3-12: Lengdefrekvensfordeling av ørret i Dullumbekken.

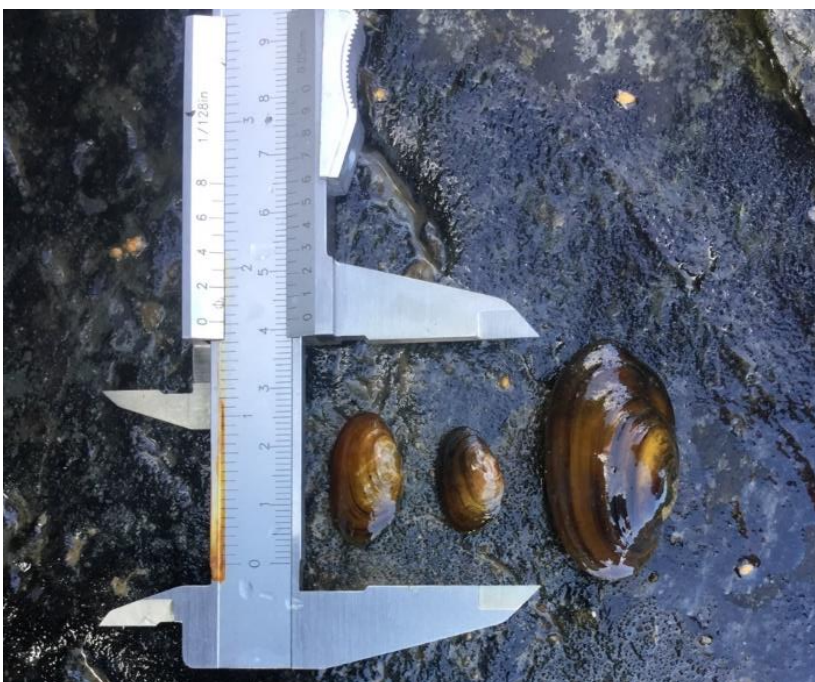
Figur 5-1: Juvenile elvemuslinger fra feltundersøkelser i Fossingelva i 2019.

Tabell 5-1: Stasjonsplassering, areal og antall levende muslinger per stasjon i Fossingelva.

Stasjonsnavn	Areal	Antall levende muslinger	UTM sone	Nord	Øst
Fossingelva 1	180	42	32	7055551	602492
Fossingelva 2	280	33	32	7055498	605911

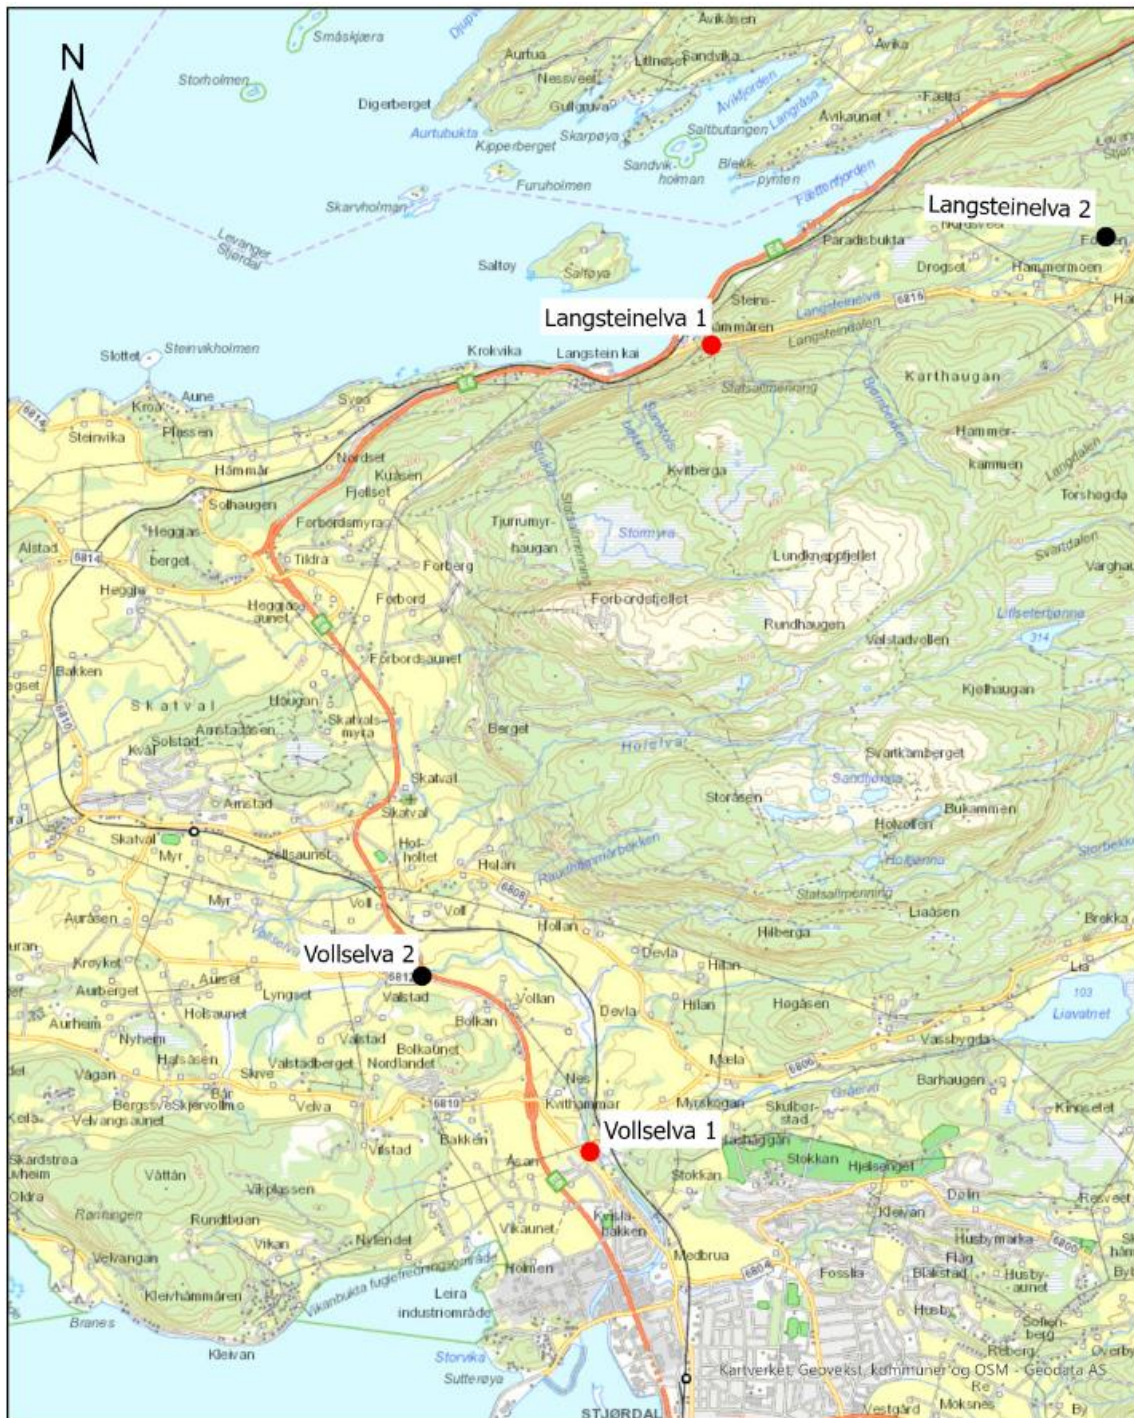
Figur 6-1 Prøvestasjoner for vannprøver E6 Kvithammar-Åsen. De røde punktene har automatiske loggere for pH og turbiditet i tillegg til vannprøvetaking.
