Tillatelse til opprydding av ca 2 000 m³ forurensede masser fra eiendom 130/7 i Øygarden kommune (Vorlandstippen)

TILTAKSPLAN FASE 1A MASSEDEPONI VORLAND

Dato: 17.04.2024
Versjon: 02

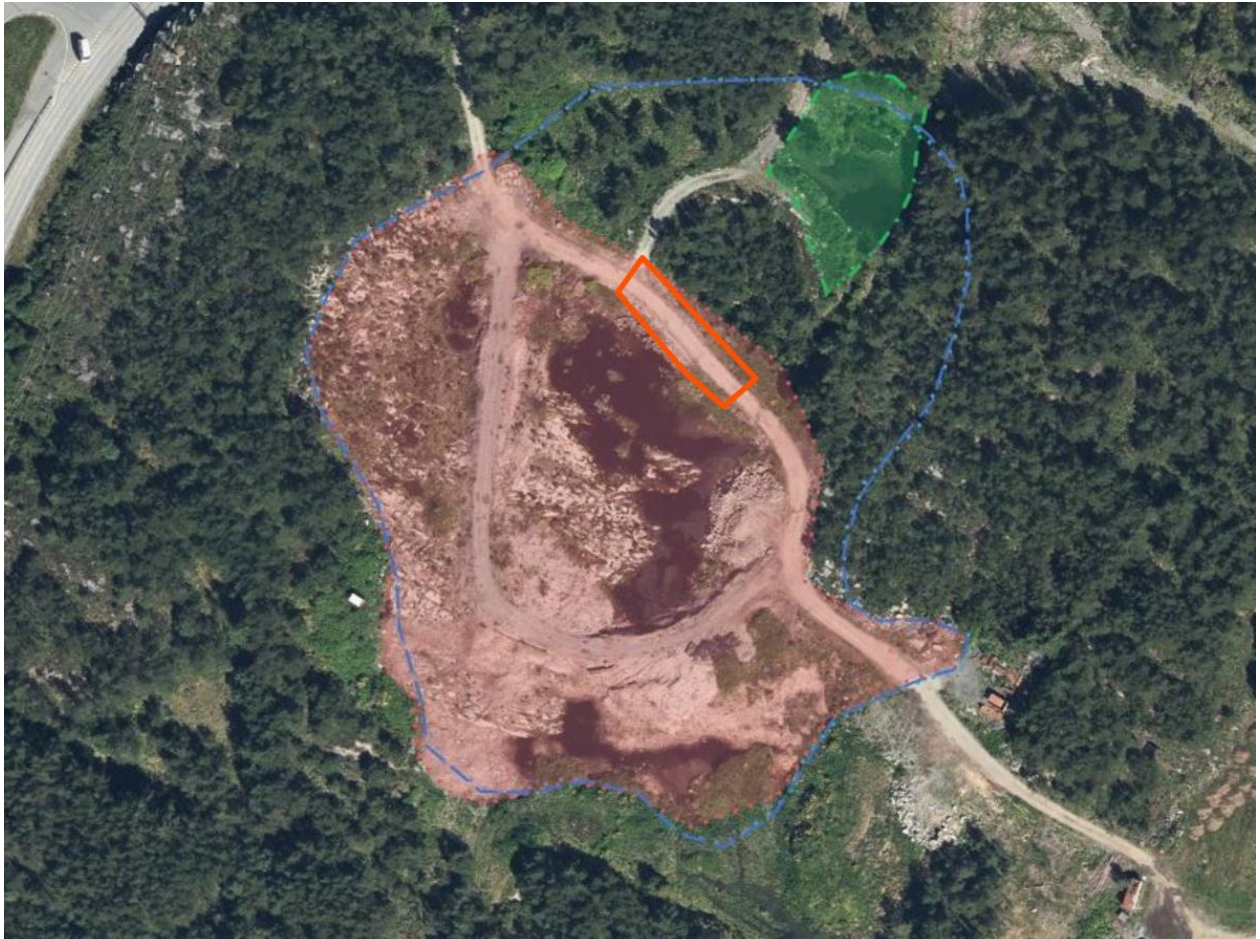
Figur 1 Avgrensning av gravetiltak, fase 1A (vist med blå stiplet linje). Omtrentlig avgrensning av område hvor tidligere deponi lå er merket med lys rød utheving. Grønn utheving viser plassering av tidligere sedimentbasseng. Rød firkant viser område som skal håndteres som masser med risiko for tilstandsklasse 5 (prøvetas).

Gravearealet kan bli utvidet dersom det viser seg å være rester av deponiet og forurensede masser utenfor områdeavgrensningen. Det vil bli utført supplerende prøvetaking i randsonen rundt tiltaksområde 1A i fase 1B (en senere fase) for å sikre at all forurensning påvises. Det skal ikke være noe forurenset grunn igjen på området, som skal brukes som landbruksareal/LNF-område senere.

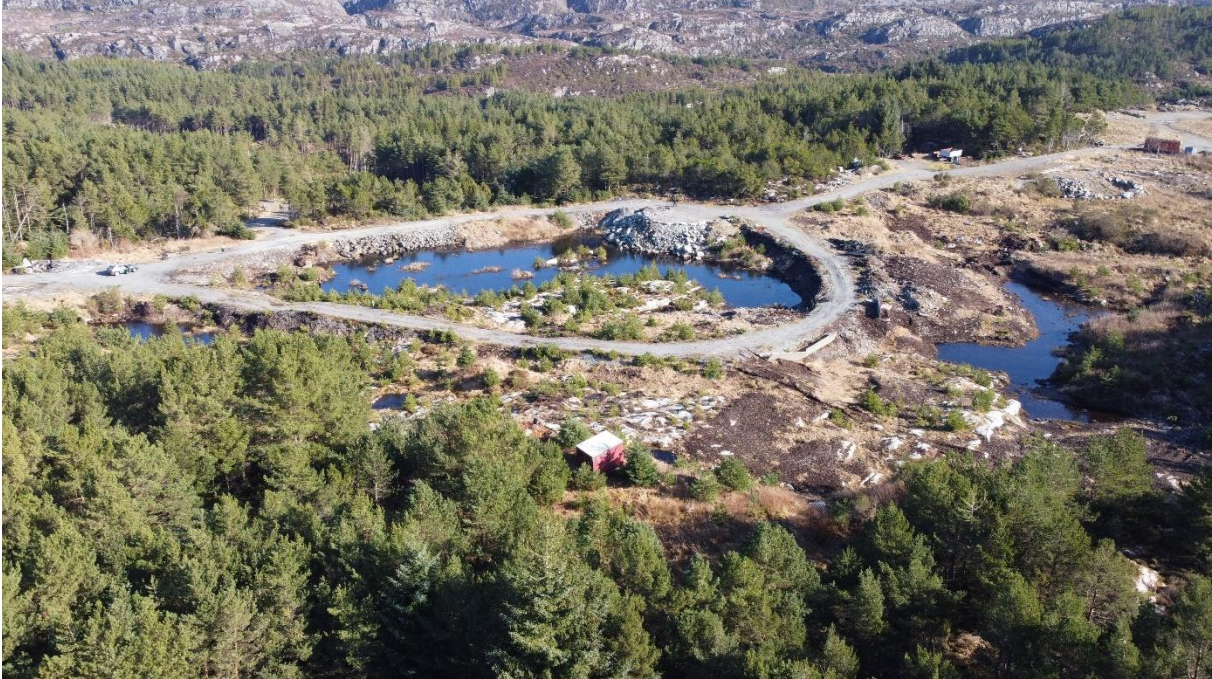
Figur 1-1 Oversiktsbilde, 12.03.2024. Foto av Marcos Carvajalino-Fernandez (Asplan Viak AS)

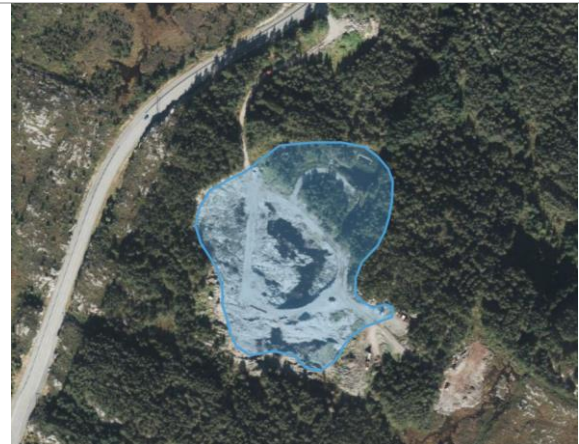
Figur 2-5 Flyfoto, oktober 2013 (deler av flisdeponiet fjernet. Sedimentasjonsbasseng vises lengst nord i tiltaksområdet.

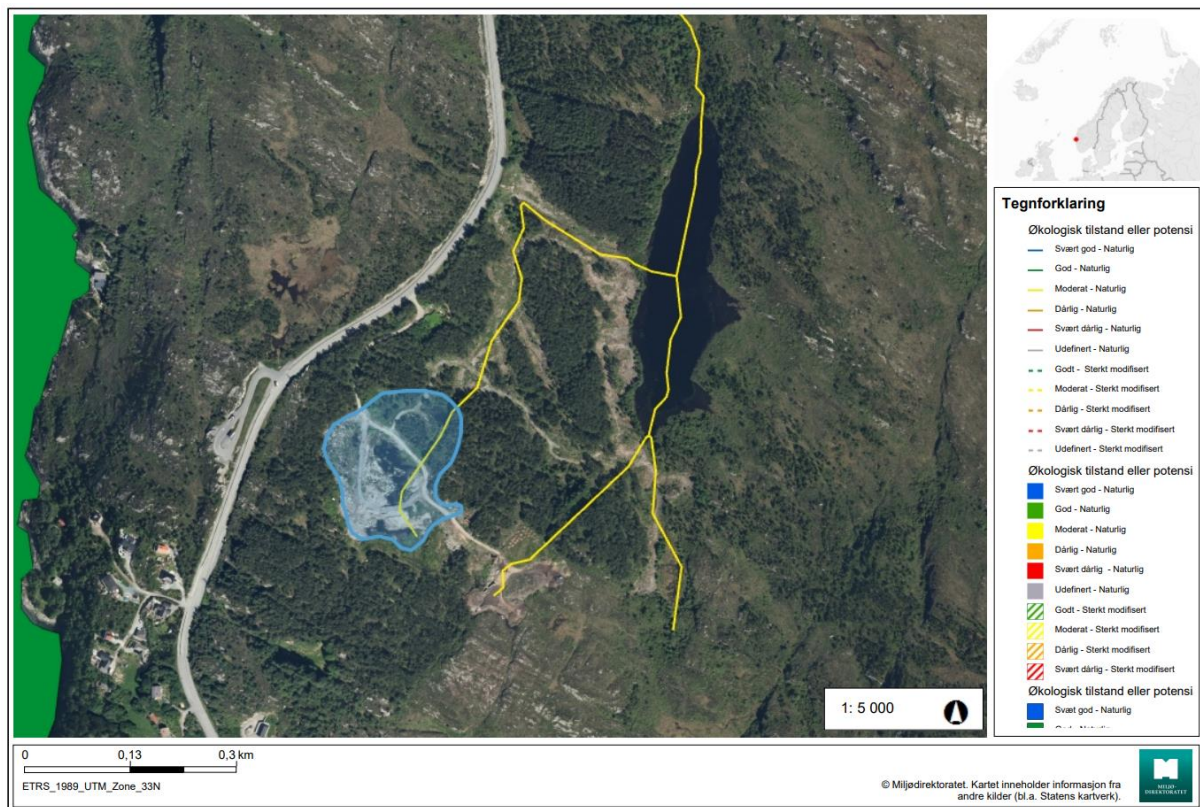
Figur 2-9 Tiltaksområdet (markert lyst blått) og nærliggende vannforekomster.

Selve deponiområdet ligger 270 meter fra vannet Langavatnet som har utløp til Kvernavatnet, før utløp til Årvika i Eidesjøen (vannforekomst Pollen, 0261010902-C). Det går en bekk fra deponiområdet med utløp i Langavatnet.

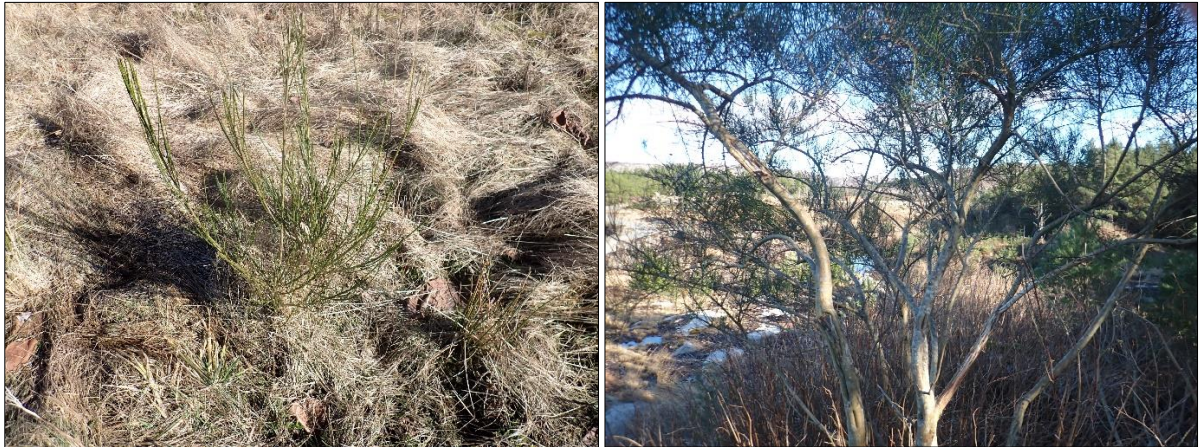
Figur 2-10: Stor variasjon i størrelsen på forekomstene av gyvel i prosjektområdet

Av fremmede arter ble det gjort flest funn av gyvel (*Cytiscus scoparius*), registrert med 117 forekomster (Figur 2-11). Arten opptrer mest som buskform, men varierer mye i størrelse (Figur 2-10). En annen fremmed art som det også er mye av her er sitkagran (*Picea sitchensis*). Arten forekommer mest som buskform, men også som enkelte trær (Figur 2-11). Arten finnes spredt i området og ble registrert med totalt 88 forekomster. Antallet er trolig noe høyere, spesielt i randsonene mot skogmarken for området for fase 1A, men de registrerte forekomstene gir et representativt bilde av situasjonen for artene her.

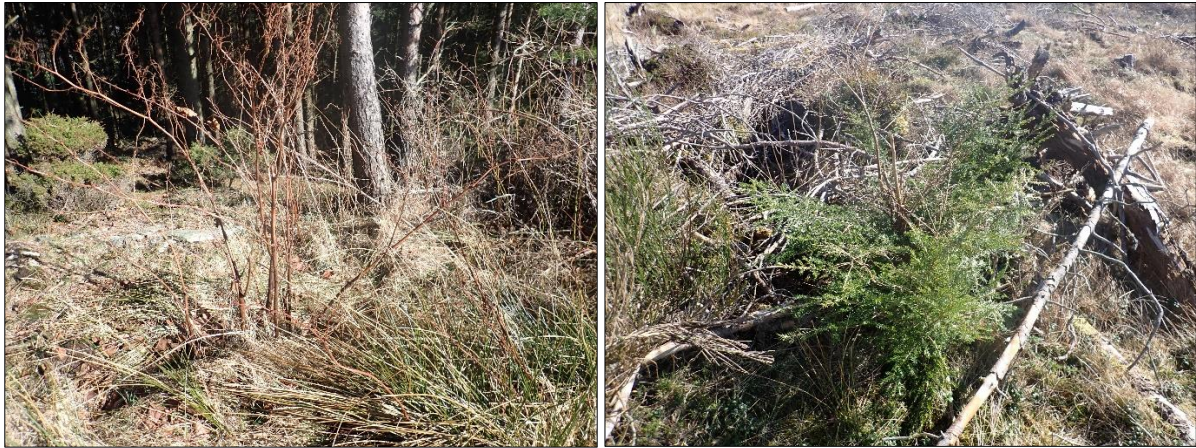
Figur 2-12: Parkslirekne i vinterdrakt (t. v.) og vestamerikansk hemlokk (t. h.) i prosjektområdet

En art som finnes spredt i området, og som har svært høy spredningsrisiko, er parkslirekne, registrert med 14 forekomster i vinterdrakt (Figur 2-12, Figur 2-13). Det ble også registrert to forekomster av vestamerikansk hemlokk (*Tsuga heterophylla*), som er vist i Figur 2-12, Figur 2-13.

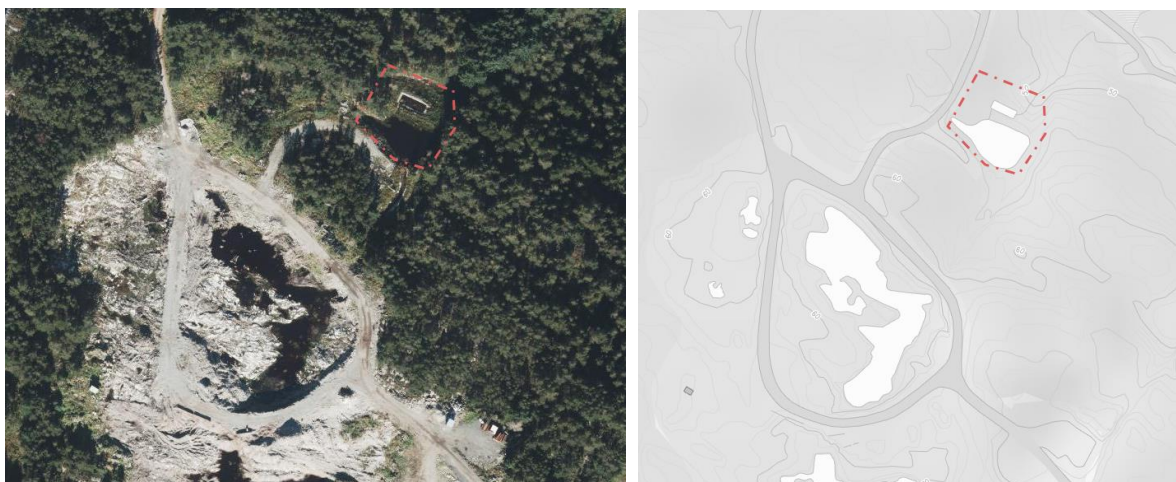
Figur 3-3 Plassering av tidligere rensebasseng. Flyfoto fra Norge i bilder (2013)/naturbase kart.

I november 2021 utførte COWI AS opprydning av renseanlegget ved deponiet på vegne av Norsk gjenvinning AS og Ragn Sells AS. Flyfoto fra 2013 viser plasseringen av renseanlegget under.

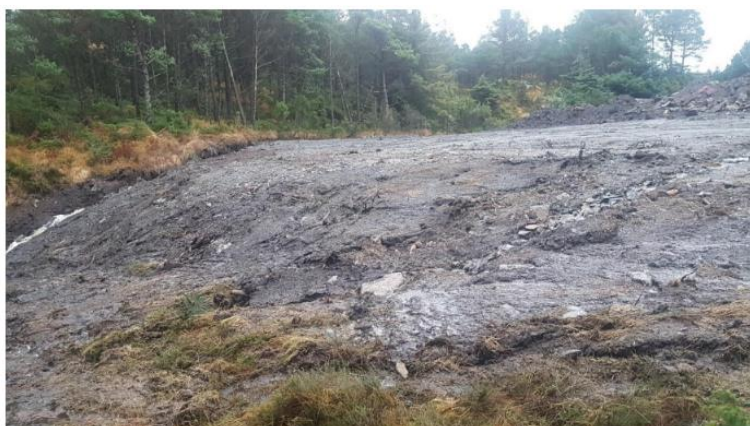
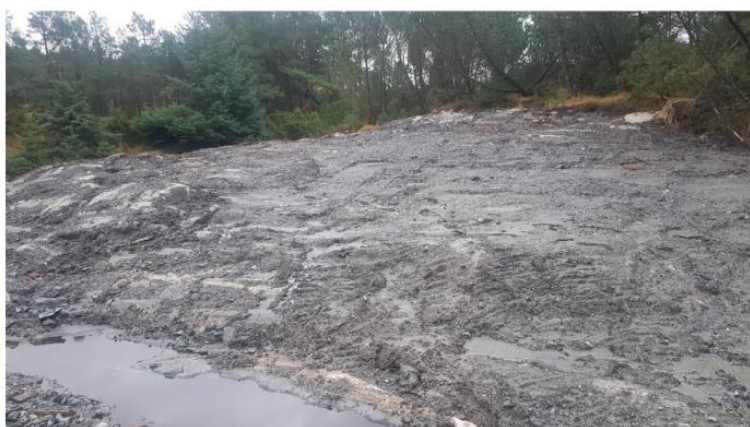
Figur 3-4 Bilder fra COWI2021 som viser det avsluttede arbeidet etter fjerning av rensebasseng.

Figur 14. Avslutning på arbeidet med sedimentasjonsbasseng.

Figur 15. Avsluttet arbeid på oppsiden av sedimentasjonsbasseng.

Under opprydningsarbeidet ble alle masser som ikke var i tilstandsklasse 1 (meget god) gravd opp og levert til godkjent mottak (COWI AS, 2021). Bilder under (Figur 3-4) er hentet fra rapporten.

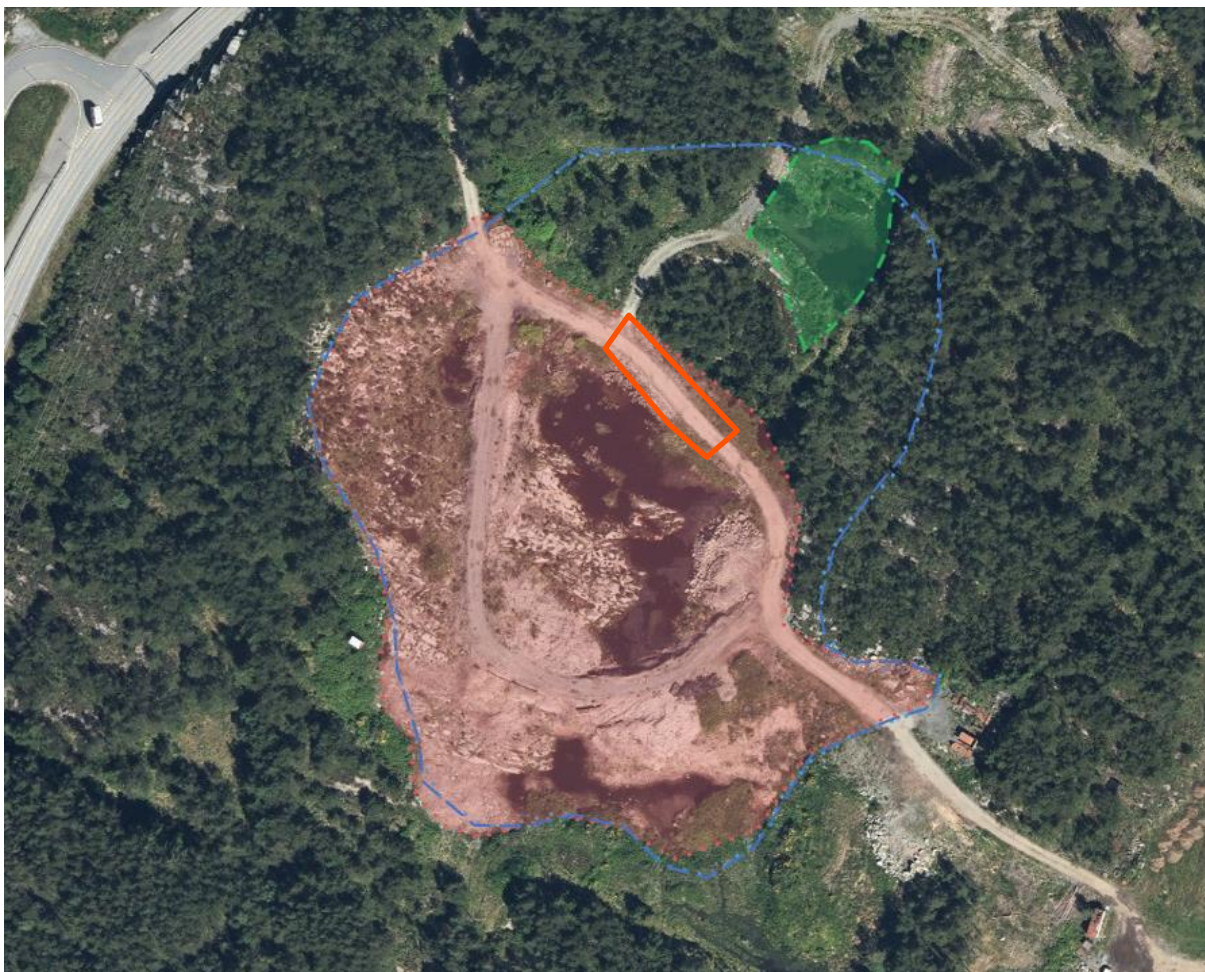
Figur 4-1 Avgrensning av gravetiltak, fase 1A (vist med blå stiplede linje). Omtrentlig avgrensning av område hvor tidligere deponi lå er merket med lys rød utheving. Grønn utheving viser plassering av tidligere sedimentbasseng. Rød firkant viser område som skal håndteres som masser med risiko for tilstandsklasse 5 (prøvetas).

Gravearealet kan bli utvidet dersom det viser seg å være rester av deponiet og forurensete masser utenfor områdeavgrensningen. Det vil bli utført supplerende prøvetaking i randsonen rundt tiltaksområde 1A i fase 1B (en senere fase) for å sikre at all forurensning påvises. Det skal ikke være noe forurenset grunn igjen på området, som skal brukes som landbruksareal/LNF-område senere.

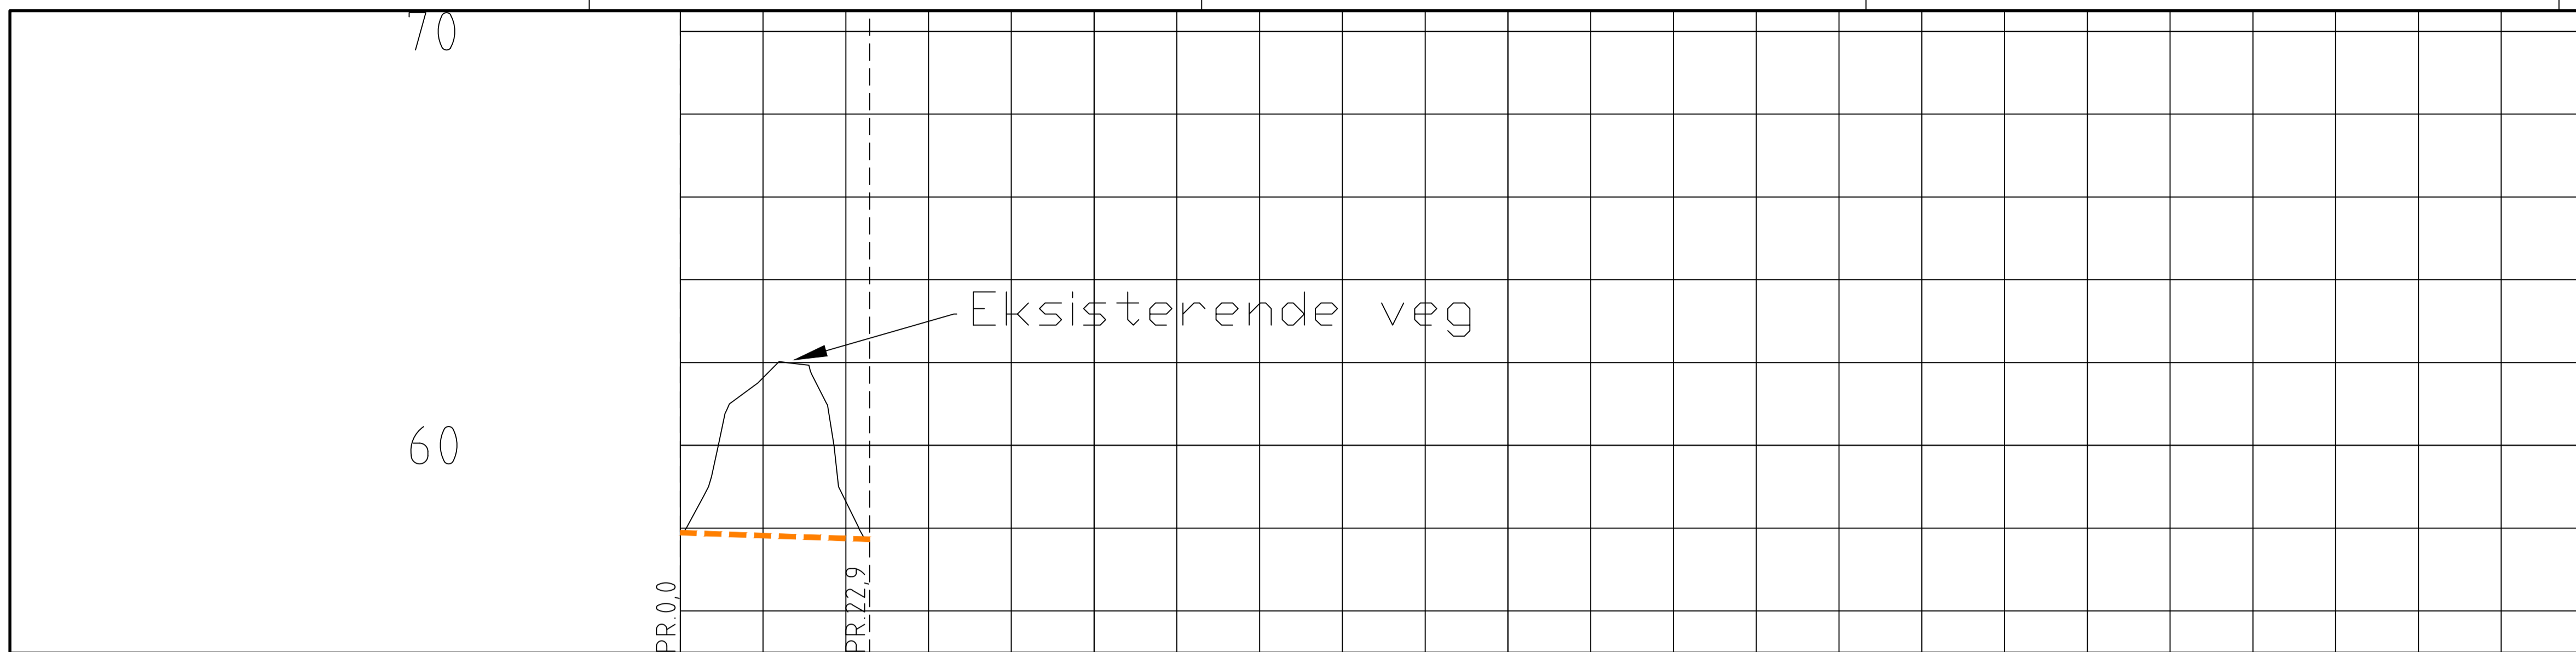
PROFIL NR. 0 50 100 150 200

TERRENG H./TOPP VEGDEKKE	57,89	61,63	58,65	57,74
Hor. vinkelpunktavstand i m	22,9			
Grøft	Avstand i m	22,9		
	Fall i ‰	-7,0		
	Kote bunn	57,89	57,74	
	Type og dim	500 mm dybde
