Resultater fra miljøovervåkning ved Kristiansund lufthavn Kvernberget, 2019-2023

Bakgrunn

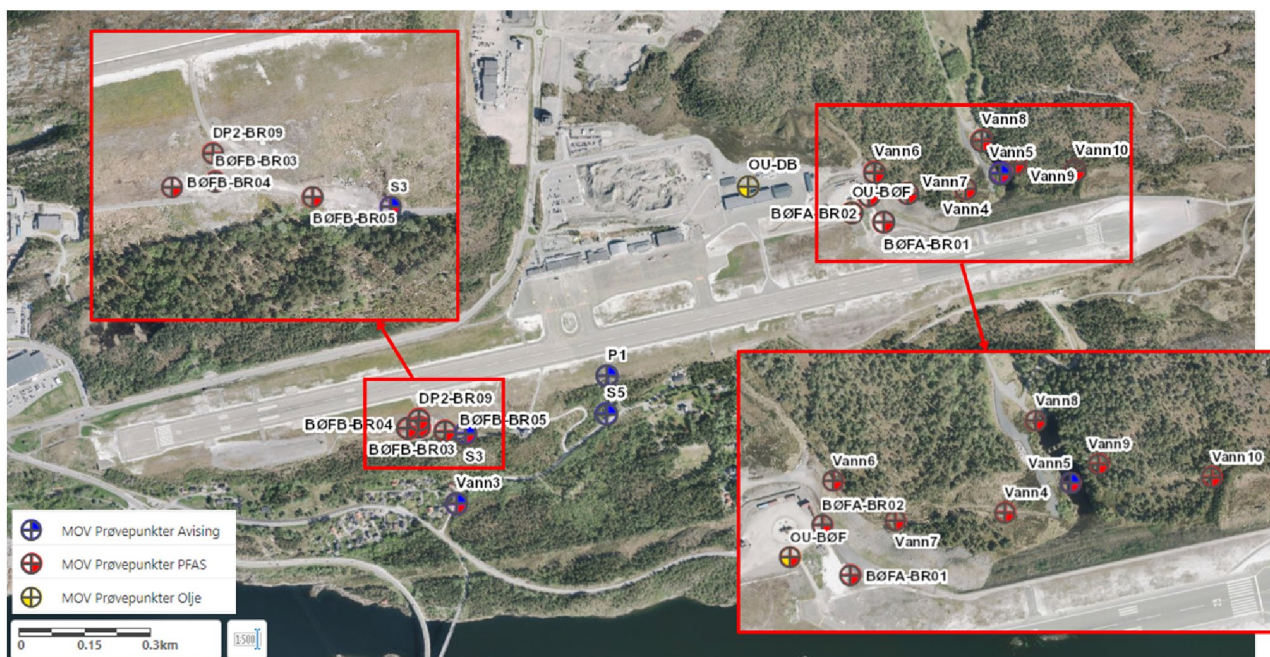
Figur 5. Prøvepunkter i som inngår i miljøovervåkningsprogrammet for Kristiansund lufthavn Kvernberget.

Det er tatt prøver iht. gjeldende miljøovervåkningsprogram for lufthavnen og prøvetakingspunktene er vist i Figur 5.

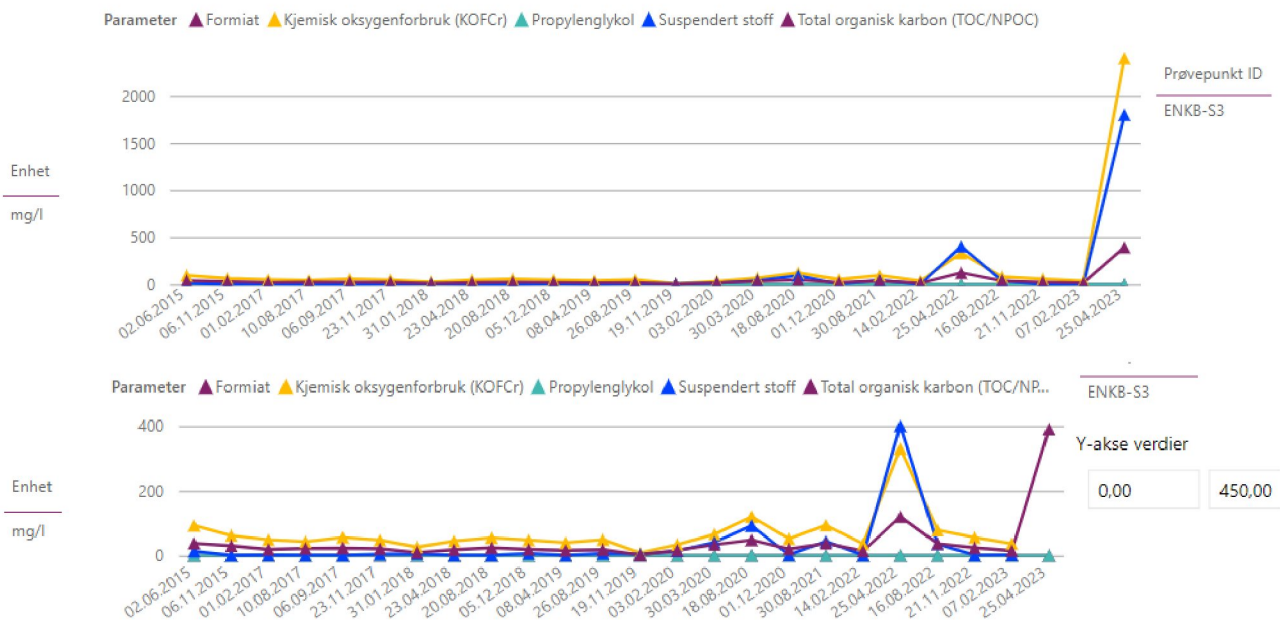
Figur 11. Formiat, glykol, KOF, SS og TOC i S3. Nederste graf er filtrert for verdier over 450 mg/l.

S3 ligger nedenfor rullebanen noe lenger vest og mottar hovedsakelig baneavisingkjemikalier. Det er ikke påvist formiat her de siste vintersesongene, kun glykol så vidt over deteksjonsgrensen i november 2019 (0,49 mg/l) og februar 2020 (0,36 mg/l). Nivåene av KOF har variert mye over tid, men målt til høye konsentrasjoner i april 2022 og april 2023 på hhv. 330 og 2400 mg/l, se Figur 11. De økte verdiene av KOF korrelerer med SS og TOC i kombinasjon med lite nedbør. Det er lav vannføring i dette punktet, men det er ikke påvist permanent miljøpåvirkning ut fra analyseresultatene som foreligger.

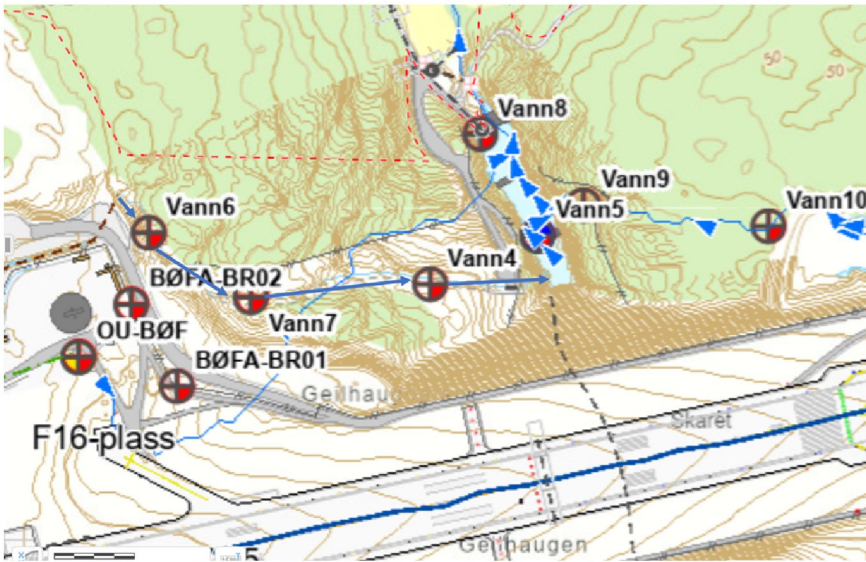
Figur 19. Plassering av prøvepunkter nedstrøms BØFA. Retning på avrenning er angitt med blå piler.

Figur 19 og Figur 20 viser hhv. plasseringen av prøvepunkter nedstrøms det aktive brannøvningsfeltet (BØFA) og resultater for sum PFAS nedover langs avrenningen. Resultatene viser en tendens med høyere konsentrasjoner i Vann4 enn i Vann7, noe som tyder på at grøften mottar et ukjent tilsig av PFAS-holdig vann.
