► Opprusting av Randsfjordsambandet: Vurderinger av naturmangfold på land og i vann

Sammendrag/konklusjon

Randsfjordsambandet skal oppgraderes med ny elektrisk ferge. Dette innebærer tiltak ved fergeleiene ved Horn på østsiden og ved Tangen på vestsiden av Randsfjorden. Norconsult AS er engasjert av Innlandet fylkeskommune (InFK) (Statens vegvesen i 2019) for å utføre miljøtekniske undersøkelser av grunnen i tiltaksområdet samt vurdering av naturmiljø på land og i vann. Oppdraget er å fremskaffe kunnskapsgrunnlag og forslag til tiltak for utarbeiding av en reguleringsplan for området. Dette innebærer kartlegging og vurdering av økologiske funksjonsområder i strandsonen, på fire utvalgte arealer i innsjøen ved kaiområdene hvor det påregnes behov for tekniske inngrep som mudring, fylling eller forflytting av masser, samt i Grytebekken som drenerer ut i Randsfjorden rett ved Tangen fergekai.

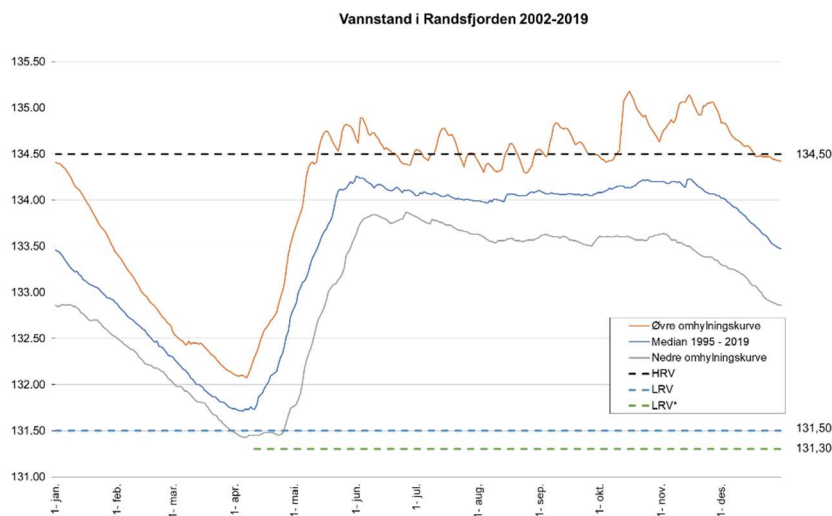
Figur 4. Vannstandsvariasjoner gjennom året i Randsfjorden. Grafen bygger på daglige loggninger i perioden 1995 til 2019. * Kun etter 10. april i tørre år tillates magasinet nedtappet under kote 131,50.

Randsfjorden ble første gang regulert til kraftutvinning i 1912. Foreningen til Randsfjords Regulering (FRR) fikk sist ved kgl.res. av 12.01.1995 tillatelse til fortsatt regulering av Randsfjorden. I henhold til gjeldende manøvreringsreglement er høyeste regulerte vannstand (HRV) satt til 134,5, mens laveste regulerte vannstand (LRV) er satt til 131,30. Nedtapping under kote 131,50 kan kun skje i tørre år etter 10. april og kun etter tillatelse fra NVE. Vanligvis har Randsfjorden laveste vannstand i slutten av april, og fyllingen skjer under vårfloppen som normalt kommer i mai. Magasinet er vanligvis fullt i begynnelsen av juni. Utover vinteren tappes magasinet gradvis ned mot LRV (Figur 4).

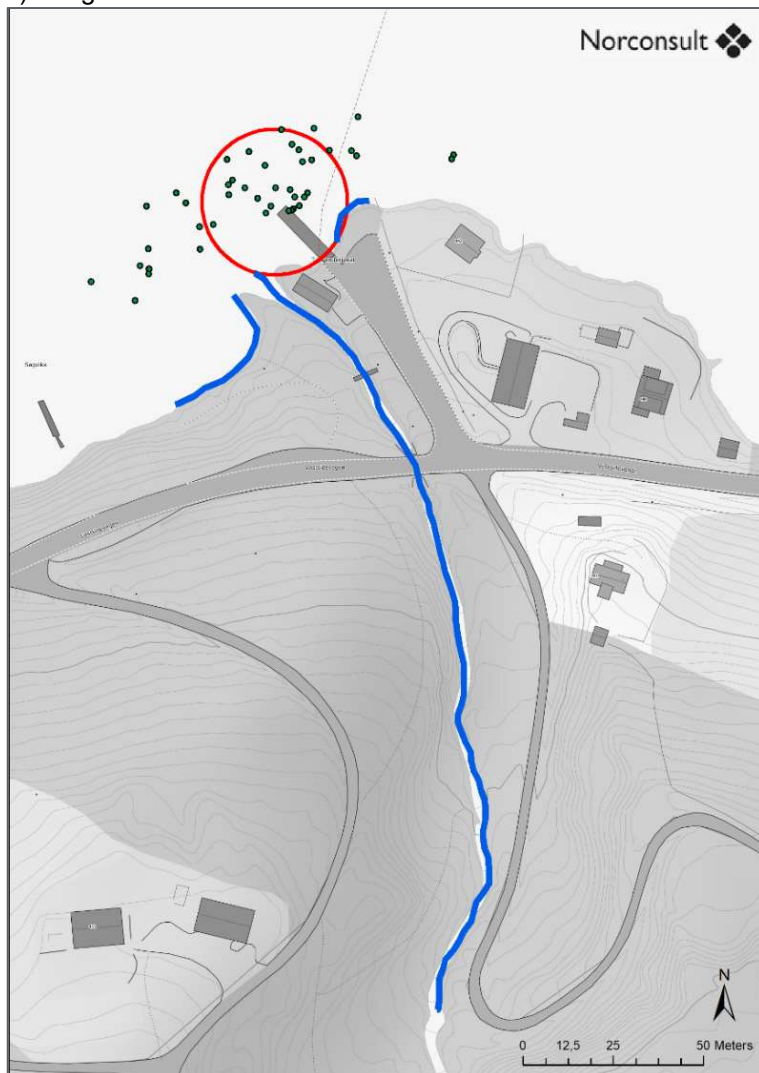
Figur 5. El.fiskeregistreringer (blå linjer) ble gjennomført i strandsona ved kaianleggene både ved Horn (a) og Tangen (b) samt i nedre del av Grytebekken (b) den 6.9.2019. Kameraregistrering av bunnsubstrat (grønne sirkler) ble utført på utvalgte arealer (røde rammer) den 4.2.2020. Merk at strandlinja på begge sider ved undersøkelsestidspunktet ligger lenger ut enn hva kartet viser pga lavere vintervannstand etter regulering.

Registreringene den 6. september ble planlagt som påvisningsfiske i strandsona både ved Horn og Tangen og som standardisert el.fiske i utløpsos og nedre deler av Grytebekken (Figur 5). Men grunnet lite fisk i Grytebekken, ble det også her kjørt én gangs påvisningsfiske. Totalt ble 150 m² strandsonareal overfisket ved Horn. Ved Tangen ble 75 m² strandsonareal undersøkt sammen med ca. 300 m² i nedre del av Grytebekken.

Substratkartleggingen på de fire forhåndsdefinerte flatene ble dekket med i overkant av 200 observasjonspunkter (Figur 5). Registreringene avdekket ingen potensielle gyteområder for storrrøye innen de utvalgte flatene. Typisk substratet i kartleggingsområdene var enten mudder/sand, hardpakket leireaktig sediment, fyllinger av grus og stein eller støpte strukturer i fergeanlegget. Det finnes noen områder med grus og stein, men de mektigste forekomstene utgjøres av fyllinger inn mot og under de støpte strukturer i fergeanlegget.

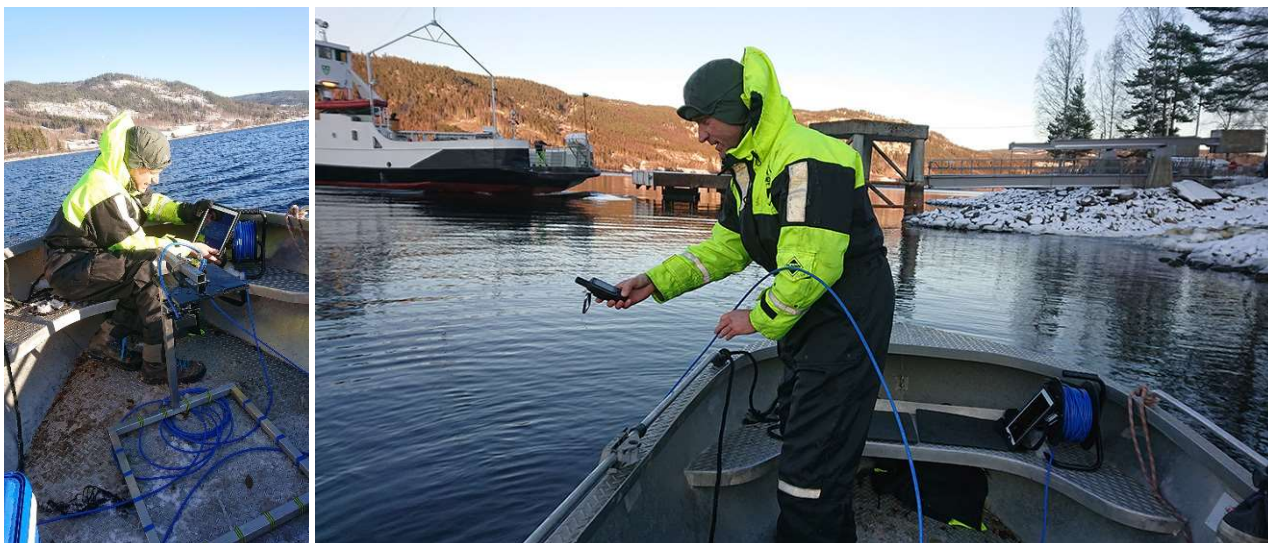
Figur 6. Kamerarigg med fotoramme benyttet til dokumentasjon av substratkvalitet omkring fergeanlegget ved Horn og Tangen den 4.2.2020. Foto Atle Rustadbakken

Registrering av bunnsubstrat med tanke på å klassifisere potensialet for røye gyting, ble gjennomført med droppkamera fra båt 4.2.2020. Fire arealer på til samme ca. 4500 m², der det forventes tekniske inngrep som graving, masseforflytning og/eller utfylling under HRV, var på forhånd stukket ut som kartleggingsområder (Figur 5). Kameraet var montert på en fotoramme (Figur 6), og ble brukt til å dokumentere substratet med passende mellomrom over kartleggingsarealene omkring slippen, fergeanleggene og området som planlegges utfyllt for å skape snuplass for buss (Figur 5). Målerammen har markeringer på 100 mm langs kantene for å muliggjøre vurdering av substratets kornstørrelse og -sammensetning etterskuddsvis fra bildematerialet. Bunnsubstratet ble så klassifisert som egnet eller ikke egnet for røye gyting. Innen og omkring de utvalgte flatene ble substratet undersøkt ned til ca. 10 m dyp.

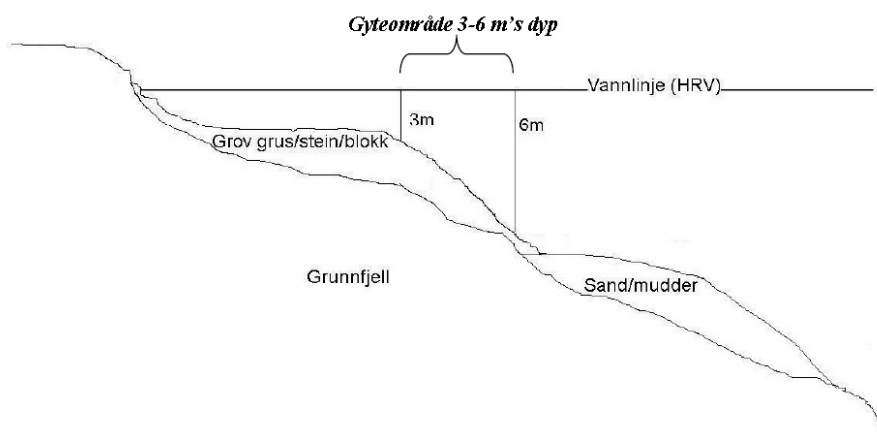
Figur 7. Skisse over typisk gyteområde for røye. Gjengitt etter (Pavels & Bekkevold, 2006).

Mens ørreten gyter i en rekke store og små tilløpselver, gyter røya på spesifikke lokaliteter i innsjøen. Disse lokalitetene har kvaliteter som innfrir røyerognas behov når det gjelder substrat som er grovt nok til at rognen enten kan graves ned eller falle ned mellom strukturene for tilstrekkelig beskyttelse mot predasjon. Samtidig er det behov for vannsirkulasjon for oksygentilførsel under inkubasjonstiden. Lokalitetene kan heller ikke ligge over LRV, da det vil kunne medføre tørrlegging ved fullstendig nedtapping av Randsfjorden (Figur 7).

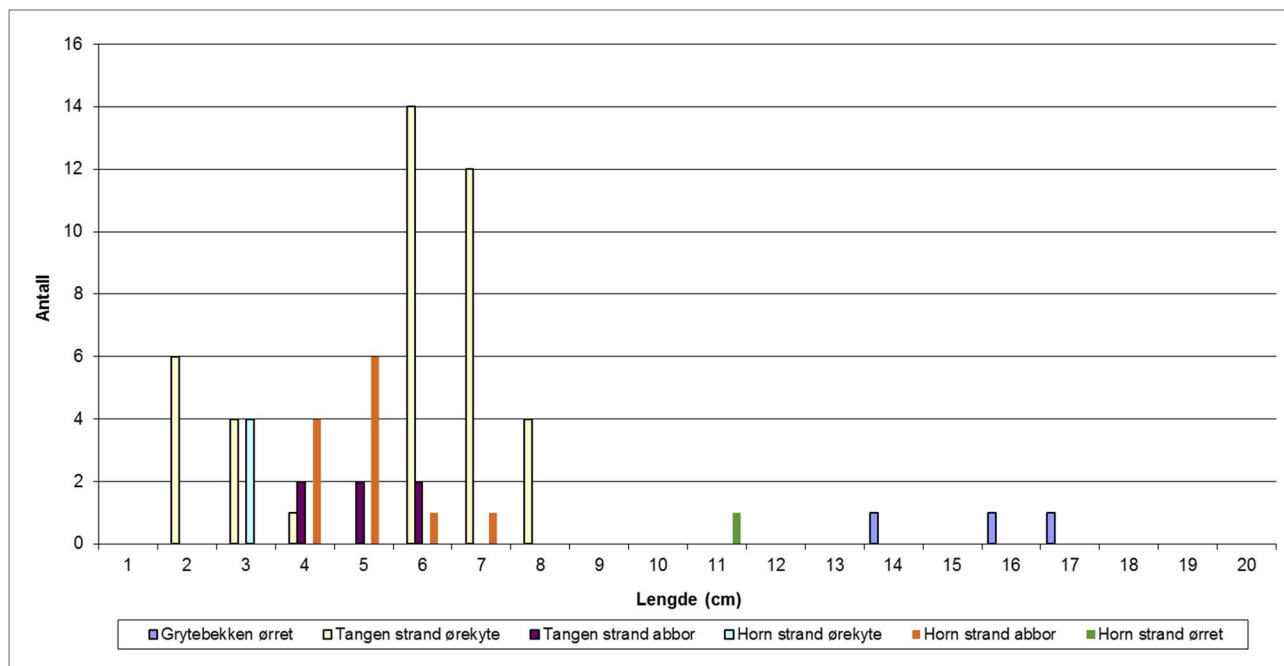
Figur 10. Fisk fanget ved el.fiske i strandsona ved Horn og Tangen samt i Grytebekken 6.9.2019.

Ved el.fiske den 6.9.2019 ble det til sammen fanget 67 fisker (Figur 10):

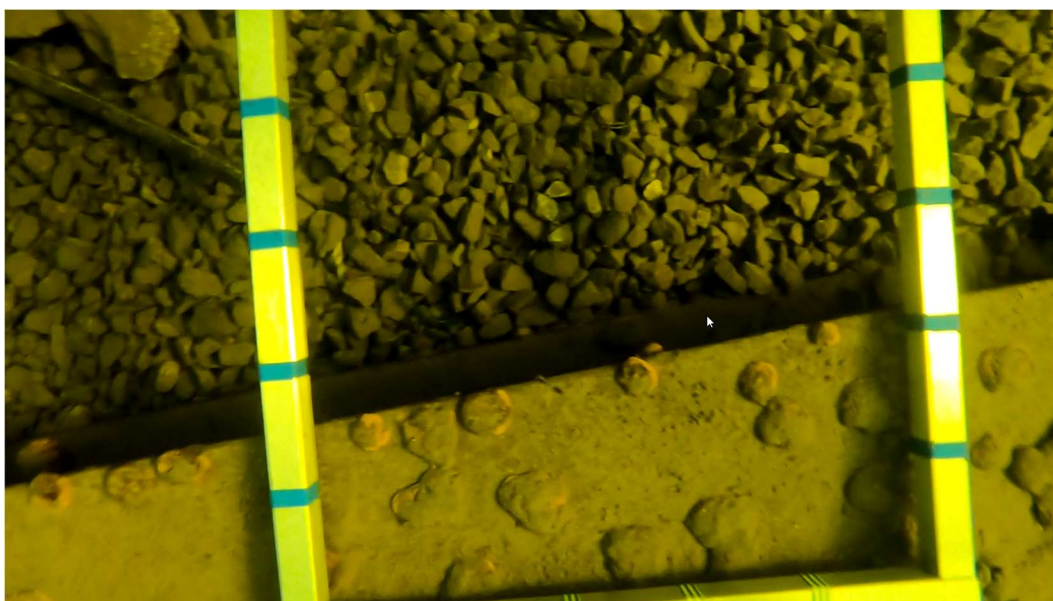
Figur 12. Grovere strukturer fant vi gjerne som resultat av kunstige fyllinger inn mot og under konstruerte strukturer som slipp og kaianlegg. Her sees kanten av slippen.

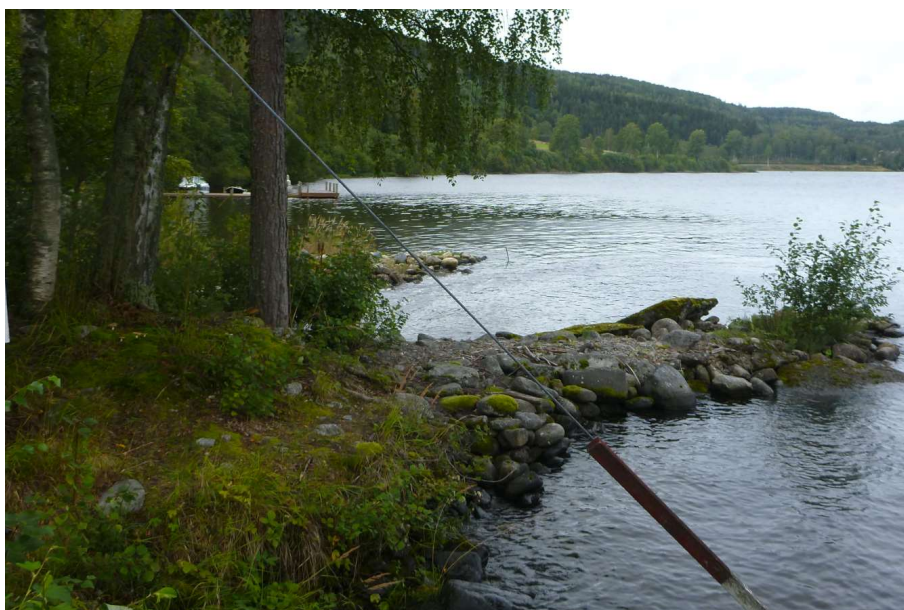
Figur 15: Grytebekkens utløp rett vest for fergeleiet på Tangen. En del større betongblokker er lagt på begge sider av elveløpet ut i fjorden. Foto: Eirik Thorsen

I forbindelse med arbeidene med fergeleiene, er det mulig at utløpet av Grytebekken, som renner ut rett nord for fergeleiet på Tangen, må justeres litt. Dagens utløp er bygget ut med steinmasser på hver side ut i fjorden. Dette er sannsynligvis en erosjonssikring. En del av disse massene utgjøres av betong, som med fordel kan fjernes eller erstattes med naturstein dersom det blir aktuelt med tiltak i området (Figur 15).

- Dagens utløp av Grytebekken er bygget ut med steinmasser på begge sidene ut i fjorden. Dette er sannsynligvis en erosjonssikring. En del av disse massene utgjøres av betong, som med fordel kan fjernes eller erstattes med naturstein dersom det blir aktuelt med tiltak i området.
