**Undersøkelse**  
av  
**Korallforekomst**  
ved  
**Dryna**

**09.04.2019 og 12.04.2019**  
**SalMar Farming AS**

Undersøkelse av korallforekomst ved Dryna		
Rapportnummer / Rapportdato	MCR-M-201901-Dryna /30.04.2019	
Revisjonsnummer	Revisjonsbeskrivelse	Signatur
-	-	-
<b>Lokalitet</b>		
Lokalitet	Dryna	
	MTB: 3 120, omsøkt 4 680	
	Midsund kommune, Møre og Romsdal	
Lokalitetsnummer	32197	
<b>Oppdragsgiver</b>		
Selskap	SalMar Farming AS	
Kontaktperson	Trond Baarset	
<b>Oppdragsansvarlig</b>		
Selskap	Frøy Vest AS Evja Industriområde 6718 Deknepollen Organisasjonsnummer 18346775	
Ansvarlig prøvetaking	Sigve Slagnes	
Rapportansvarlig	Ingvild Andersson	
Forfatter	Ingvild Andersson	
Godkjent av	Dagfinn Breivik Skomsø	
Distribusjon	<i>Denne rapporten kan kun gjengis i sin helhet. Gjengivelse av deler av rapporten kan kun skje etter skriftlig tillatelse fra Åkerblå AS. I slike tilfeller skal kilde oppgis.</i>	
<b>Sammendrag</b>		
<p>Denne rapporten omhandler en ROV-undersøkelse med video ved lokalitet Dryna i Midsund kommune, Møre og Romsdal. Undersøkelsen er en følge av krav framsatt av Fylkesmannen i Møre og Romsdal, i forbindelse med søknad om areal og MTB utvidelse. Kravet omfatte

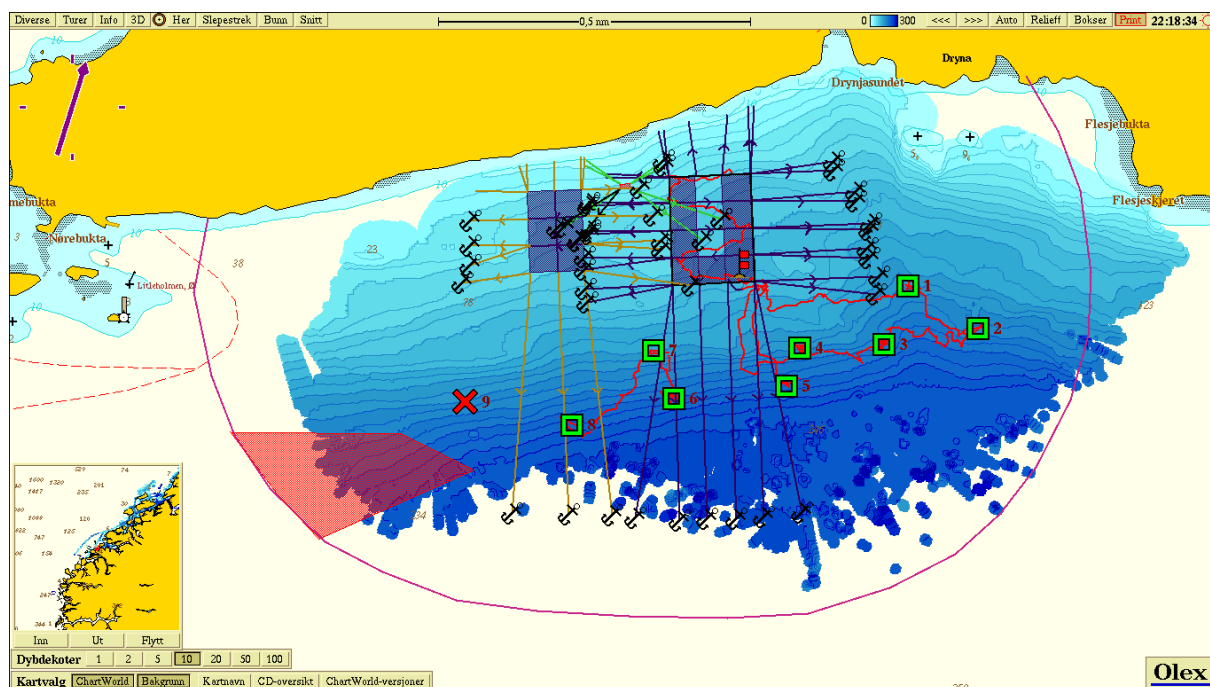
**Figur 2.1.6.** Plassering av lokaliteten med ankerfester og oppmålt bunntopografi. Røde linjer viser oppkjørte områder med ROV fra innværende undersøkelse (slepestrek). Lilla linje markerer området som faller innenfor kravet fra fylkesmannen, noe utvidet i vestlig retning for å ta hensyn til tvillingsanlegget Terningen. Rødt flagg markerer plassering av strømmåler. Grønne firkanter med nummerering markerer punkter registrert som «mulige» områder for korallforekomster fra kartlegging utført av NGU. Punkt 9 er oppgitt med et rødt kryss for å vise at dette punktet ikke ble kartlagt i denne undersøkelsen. Rødt område til mot vest viser område med «sannsynlige» registreringer, heller ikke kartlagt i denne undersøkelsen. Kartet har nord, nordøstlig orientering hvor mørkere blå farge representerer dypere områder. Kartdatum WGS84.

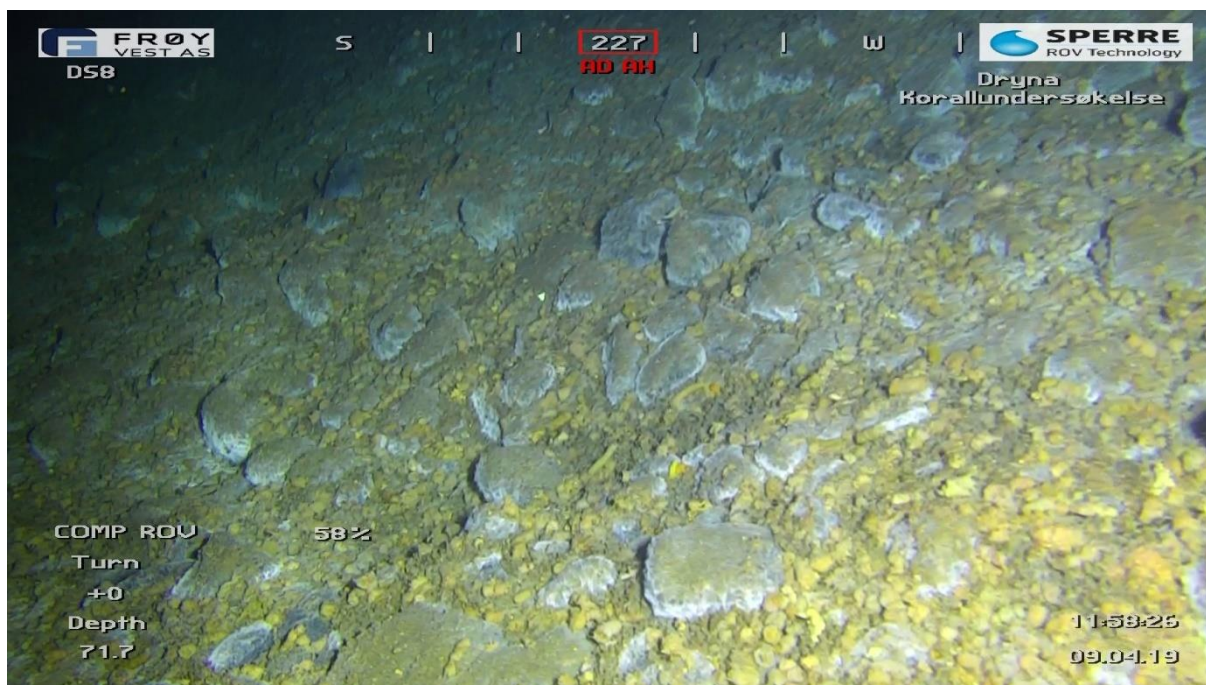
**Figur 3.1.1.1** Bunnforholdene mot ytterste, nordøstlige bur, med koordinatene 62°38.741'N, 6°33.385'Ø. Kartdatum WGS84.

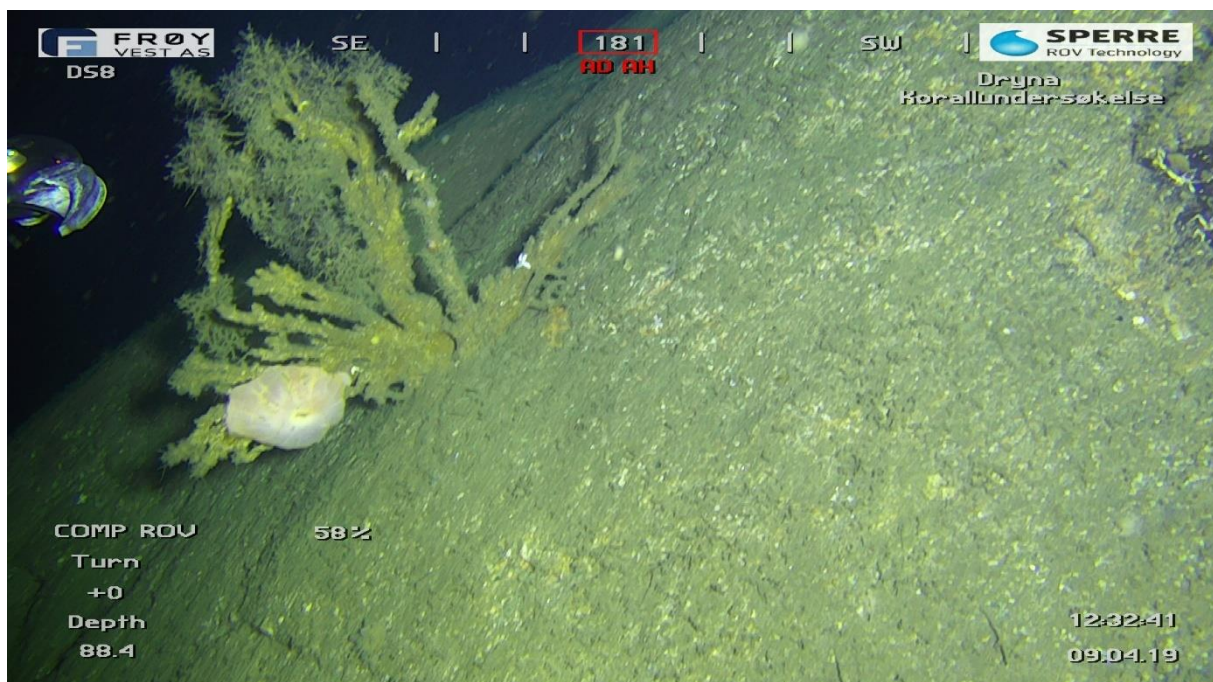
**Figur 3.1.1.3** Det som trolig er viftekorall, med påvekst av hydroider og en anemone under ytterste sørvestlige bur, med koordinater 62°38.574' N, 6°33.406' Ø. Kartdatum WGS84.

Det som trolig var en koloni av hornkorallen viftekoral (*Paramuricea placomus*), og to kolonier av risengrynskorall (*Primnoa resedaeformis*), ble funnet under ytterste sørvestlige bur. Det var derimot vanskelig å gi en sikker artsidentifikasjon ettersom eksemplarene var betydelig sedimentert. På det som ble identifisert som viftekoral var det også påvekst av hydroider og en anemone, som indikerer at helsen til korallen var svekket. Ved tidspunkt for undersøkelsen var det ikke fisk i dette buret, samt i de andre to burene fra ytterste burrekke. Det er derimot rimelig å anta at disse eksemplarene har vært under påvirkning over en lengre tidsperiode. Det var ønskelig å lete mer i dette området under dag to i felt, da topografien fra 3D visningen i Olex viste enkelte topper/forhøyninger i området, samt noe øst for dette punktet på dybder mellom 75-100 meters dyp. Ettersom det oppsto problemer med propellene til ROVen og en gammel teine første feltdag, ble derimot lite tid til dette ettersom andre områder også var ønskelig å dekke.

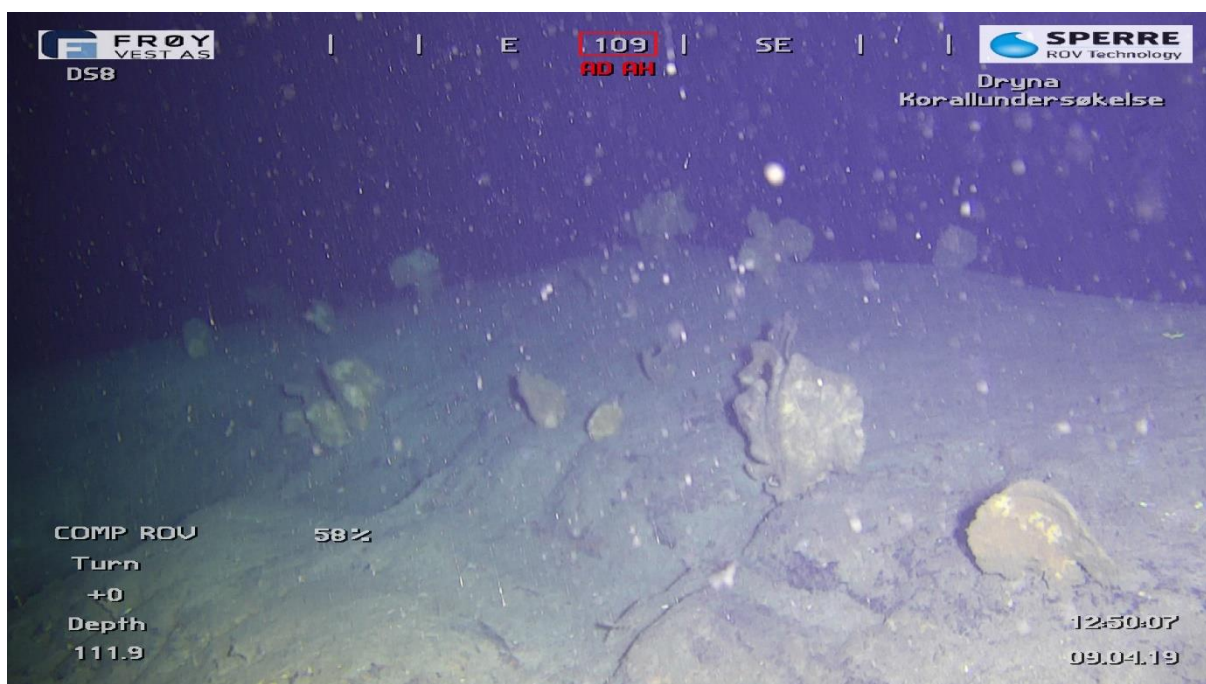
**Figur 3.1.1.7** Bunnforholdene under ytterste sørøstlige bur, hvor det ble observert hardbunn og svampeforekomster rett før topografien skråner nedover, med koordinatene 62°38.594'N, 6°33.574'Ø. Kartdatum WGS84.

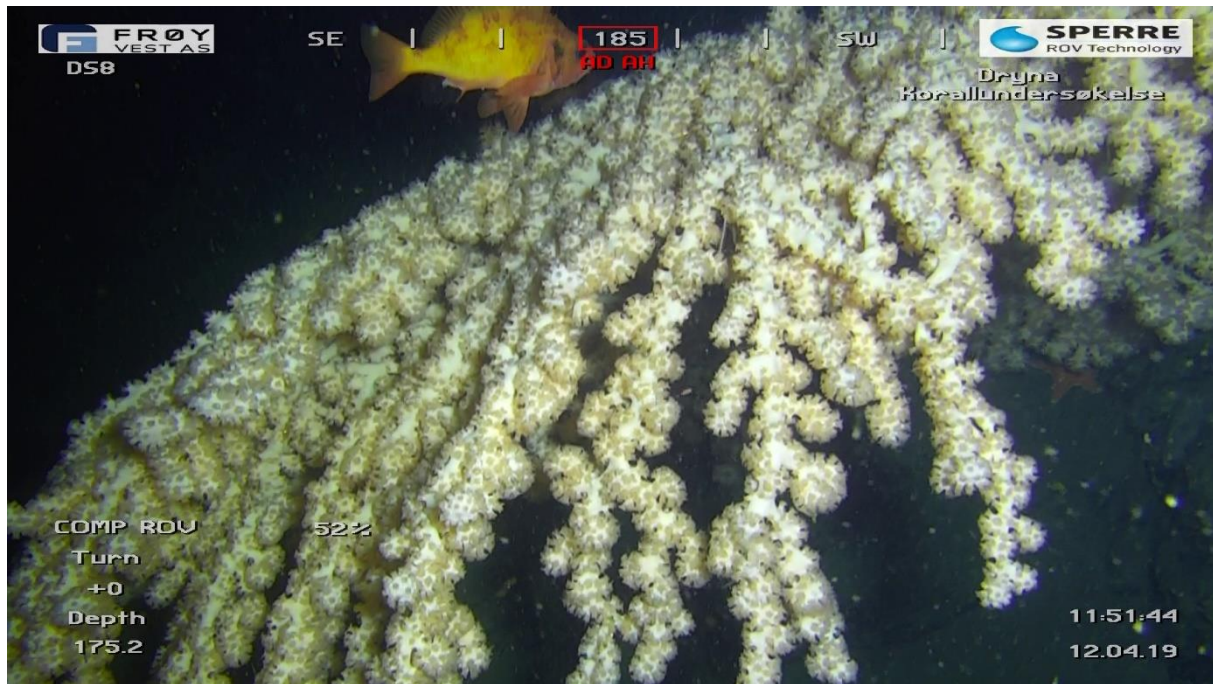
**Figur 3.1.4.9** Sjøtrekolonien i nærheten av punkt 3, med polypper ute som indikerer at korallen filtrerer vannmassene for næringspartikler.

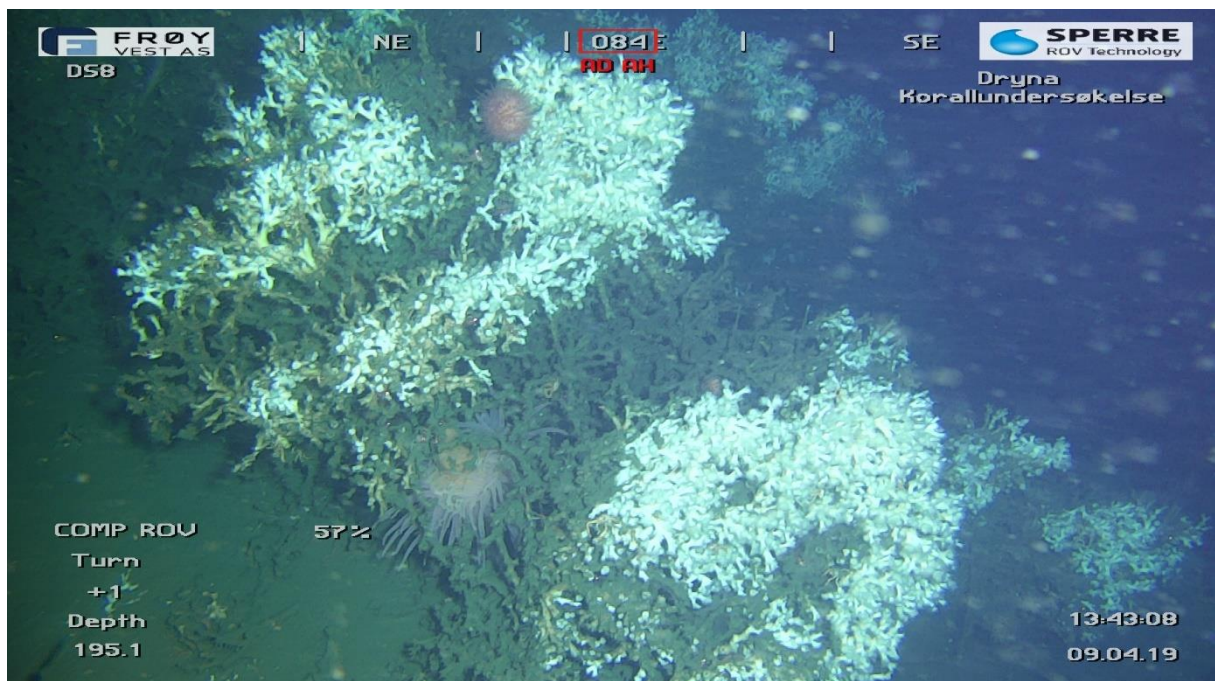
Figur 3.1.5.8 Forekomst av levende *Lophelia pertusa*-blokker noe nord for punkt 5. Kråkebolle og anemone sitter blant korallgrenene.

Ved område rundt punkt 3 og 5 fra de «mulige» registreringene ble det funnet øyekorall. Ved punkt 3 ble det kun funnet en liten blokk samt noe korallgrus, mens ved punkt 5 var det omtrentlig fem store blokker med øyekorall. Disse ble funnet med en avstand til anlegget på henholdsvis 420 og 310 meter, med dybder på 173 og 195 meter. På østlig side mellom punkt 2 og 3 ble det også funnet noe korallgrus, men uten funn av levende øyekorall. Dette var også i samme område hvor det ved foten av en skråning ble funnet fragmenter av sjøtre. Det ble derfor utført ekstra søk i området over disse funne, men uten hell. I hele området for øvrig ble det benyttet noe ekstra tid ved funn av koraller, for å undersøke om det kunne være flere forekomster i området. Øvrige punkter hvor det ikke ble funnet sjøtre eller øyekorall ble det observert bløtbunnsområder. I disse tilfellene var det som regel relativt bratte vegger i umiddelbar nærhet, eller hardbunn med et sedimentdekke over. Det er mulig at det er disse områdene som kan ha gitt utslag på multistråleekkoloddet.
