Undersøkelse
av
Korallforekomst
ved
Kattholmen

Undersøkelse av korallforekomst ved Kattholmen		
Rapportnummer / Rapportdato	MCR-M-18105-Kattholmen / 21.08.2018	
Revisjonsnummer	Revisjonsbeskrivelse	Signatur

Denne rapporten omhandler en ROV-undersøkelse med video rundt Kattholmen akvakulturanlegg, utført i samarbeid med Nordic Subsea AS. Formålet med undersøkelsen var å avdekke om det eksisterer korallrev innenfor en radius på 1 km fra anlegget eller i nærheten av ankerfestene – etter krav fra Fylkesmannen i Møre og Romsdal.

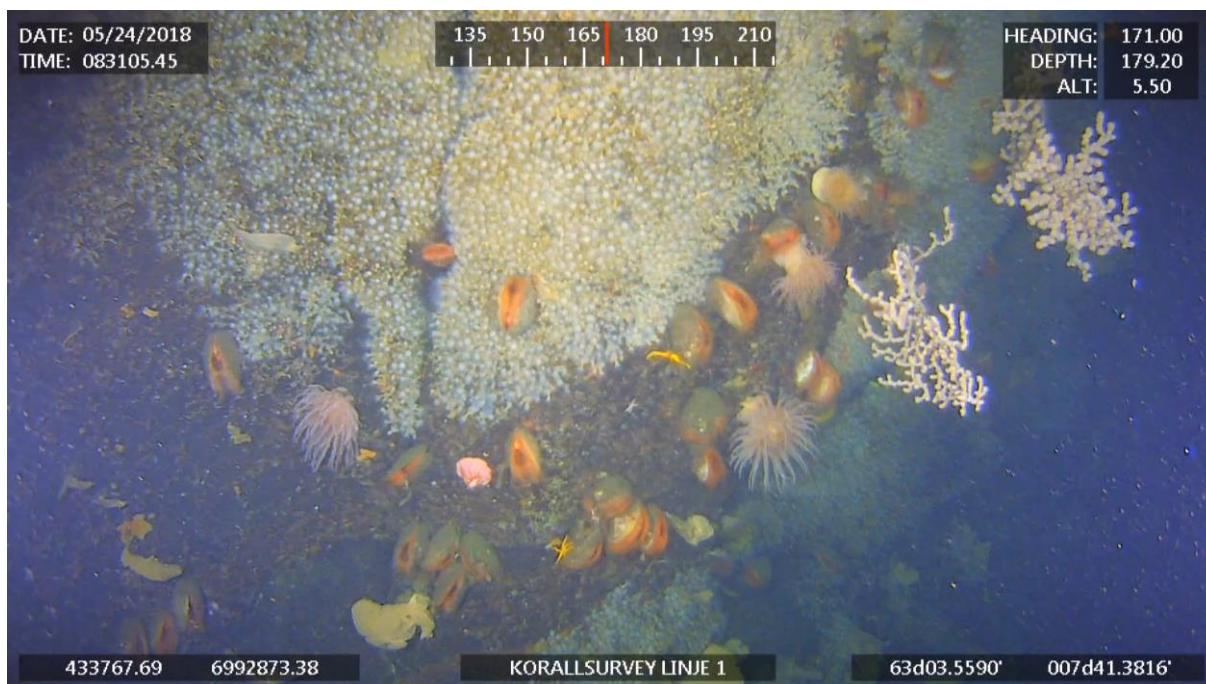
Figur 3.1.1 Tette forekomster av korallnellik, samt kjempefiskjel, blodsjøstjerner, anemoner, viftesvamp og sjøtrær på den bratte veggen som leder ut mot Bremnesfjorden. Kartdatum WGS84.

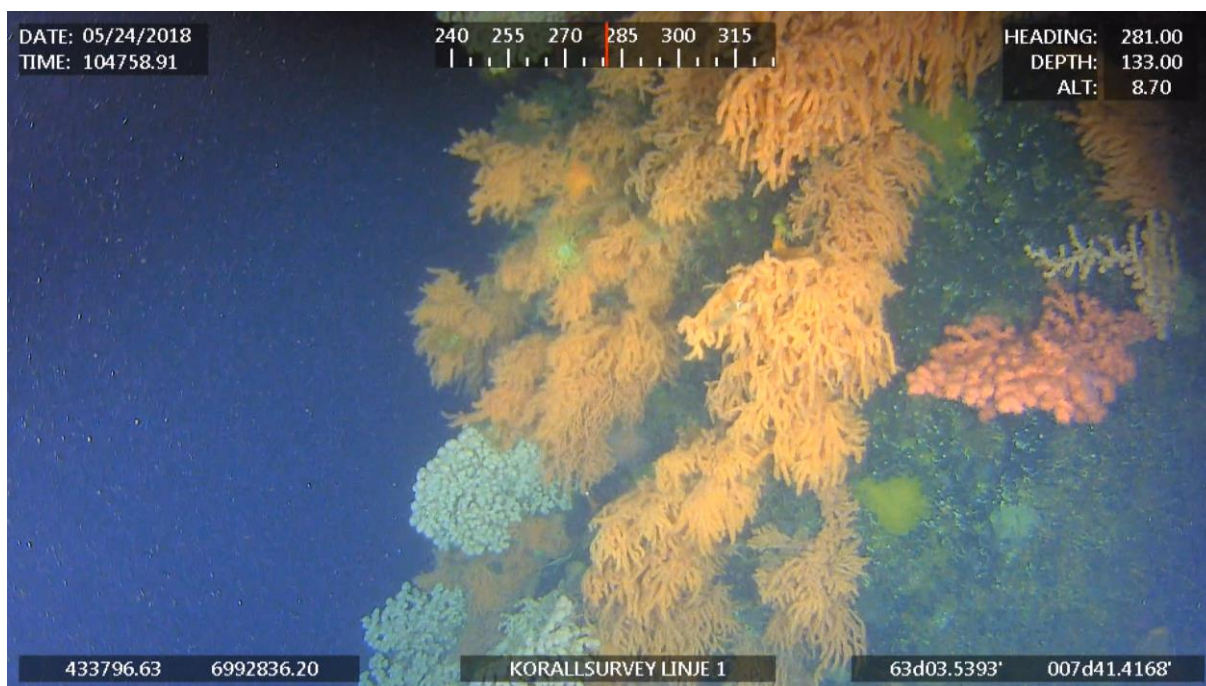
Figur 3.1.2 Tette forekomster av både sjøtre og risengrynskorall som vokser på den bratte veggen nordvest for anlegget, og strakk seg over et område på nært 40 meter. Avstanden til anlegget var rundt 330 meter. Kartdatum WGS84.

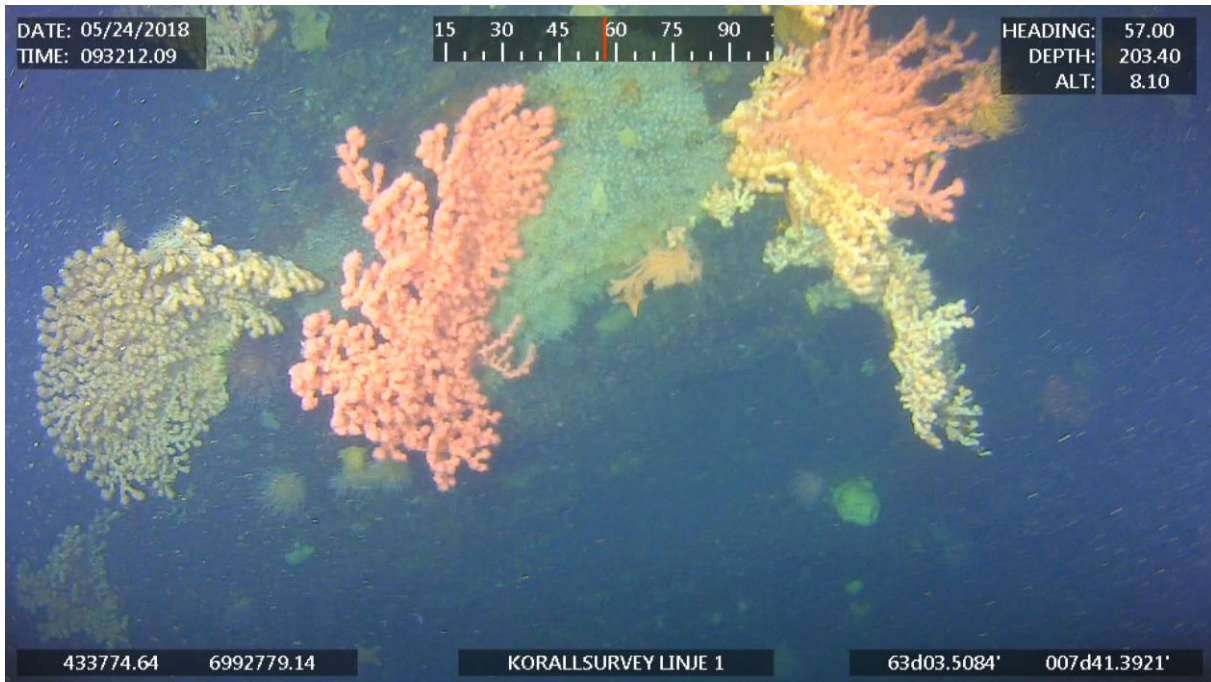
Figur 3.1.5 Store sjøtrekolonier som vokser i det sørlige kuperte området, opp mot ankerline M16. Både hvit og rød fargevariant, samt små korallnelliker som vokser tett i tett. Kartdatum WGS84.

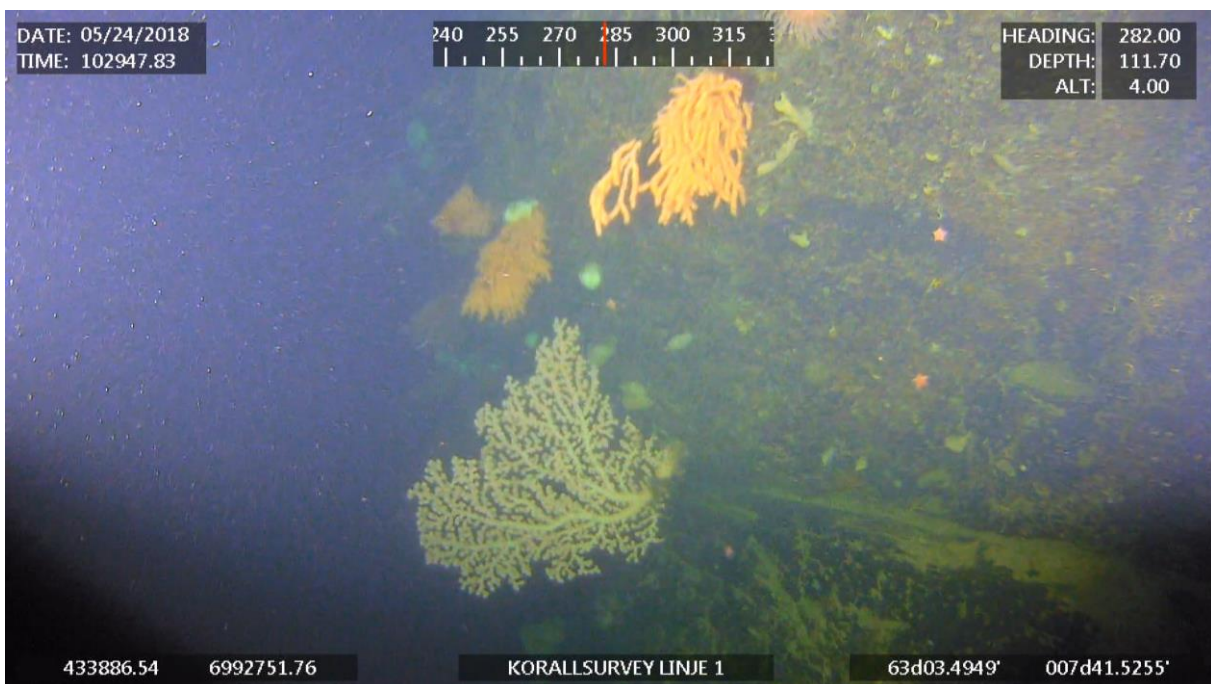
Figur 3.1.X Spredte forekomster av sjøtre og risengrynskorall på dybder mellom 130-105 meter, med avstand til anlegget på rundt 200 meter. Kartdatum WGS84.

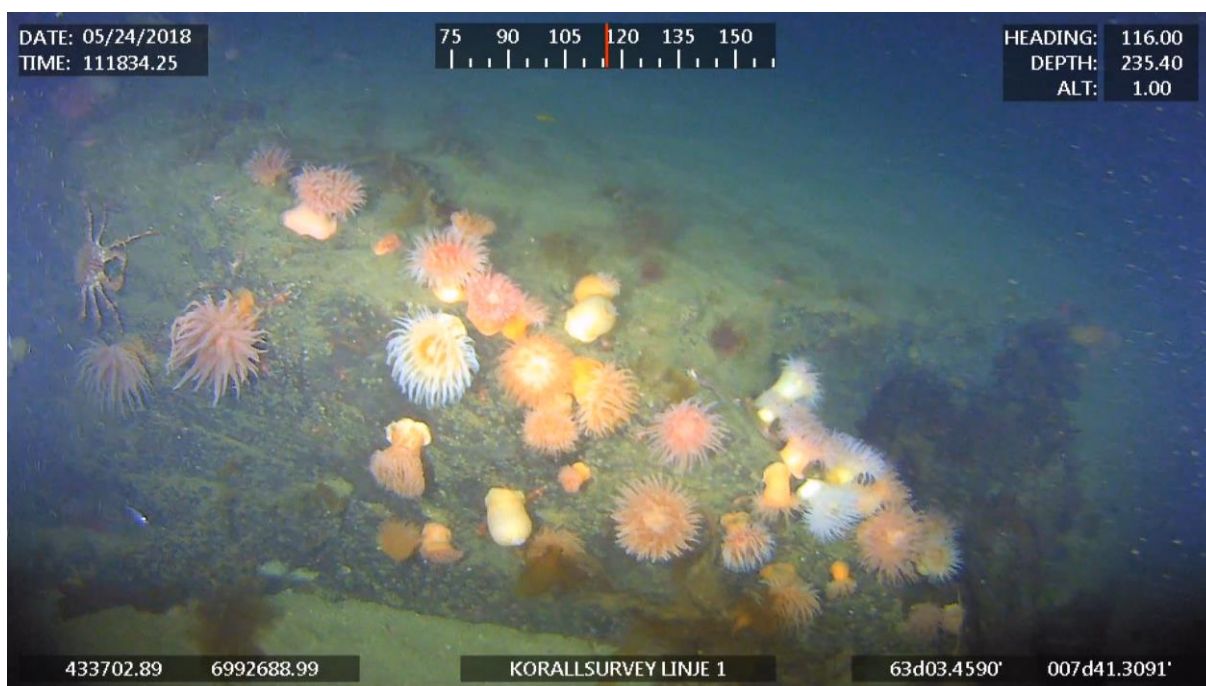
Figur 3.1.7 Anemoner, muddersjørose og det som trolig er *Urticina eques*, ble observert i store mengder i hele området. Her sammen med en trollkrabbe. Kartdatum WGS84

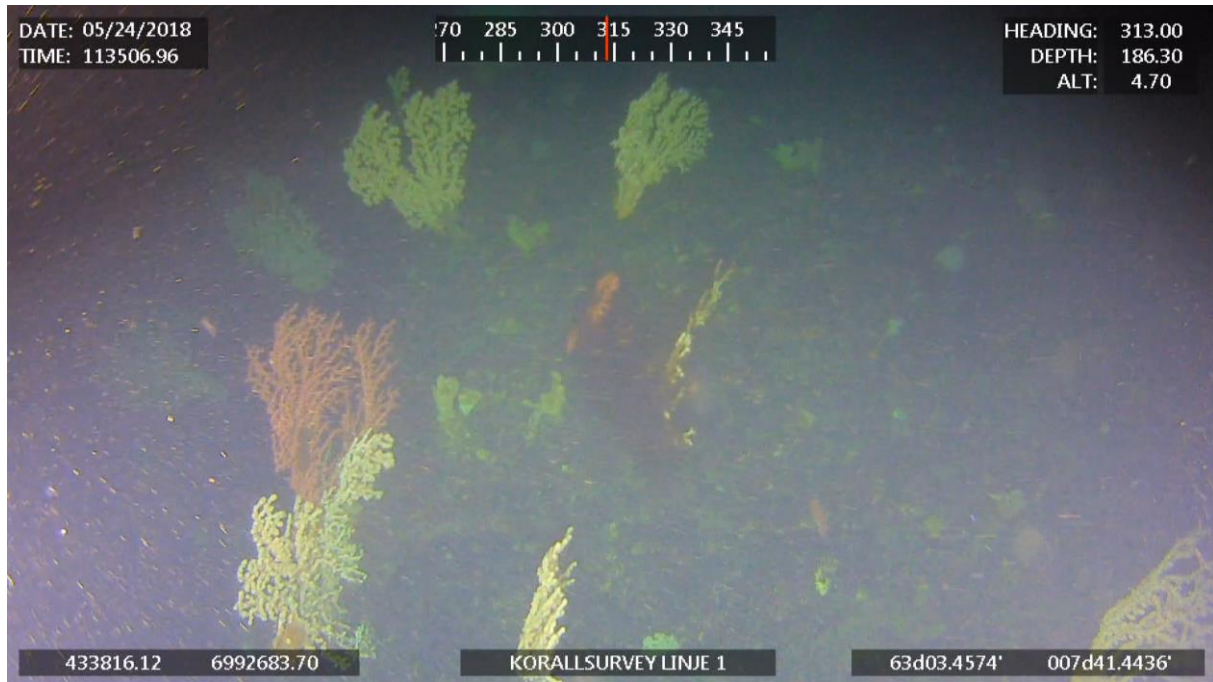
Figur 3.1.8 Sjøtrær i rød og hvit fargevariant ble til tider observert i tette ansamlinger. Kartdatum WGS84.

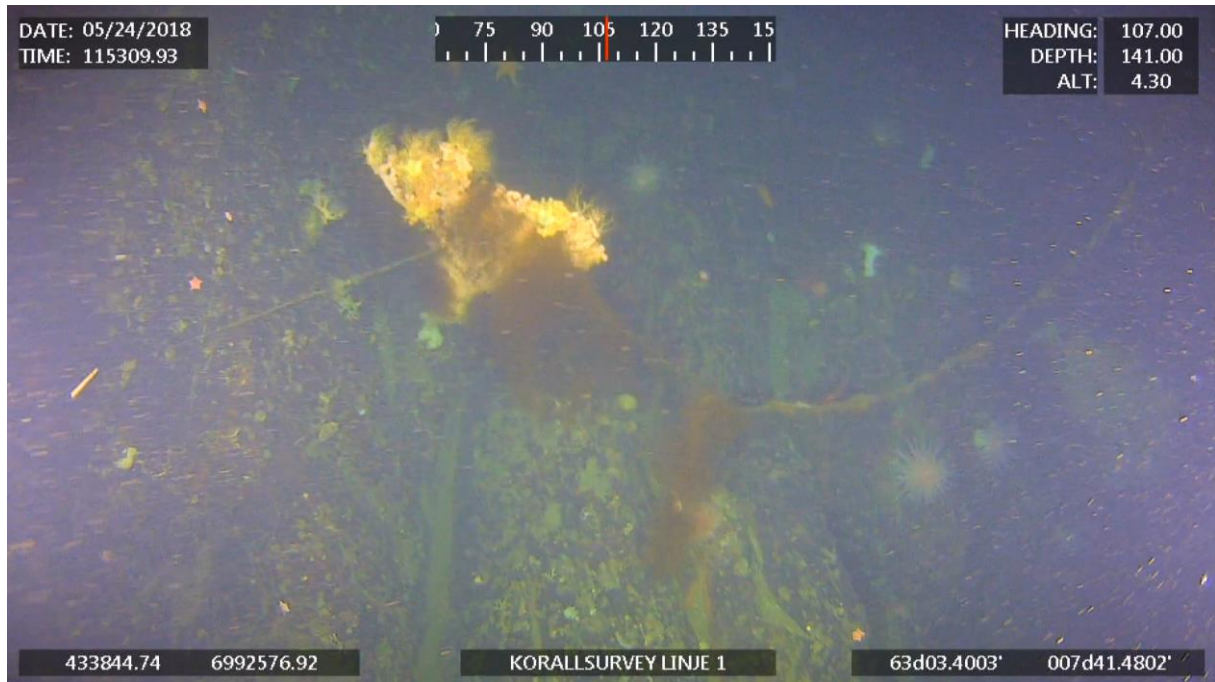
Figur 3.1.10 I området var det flere tau som lå over sjøtrærne. Kartdatum WGS84

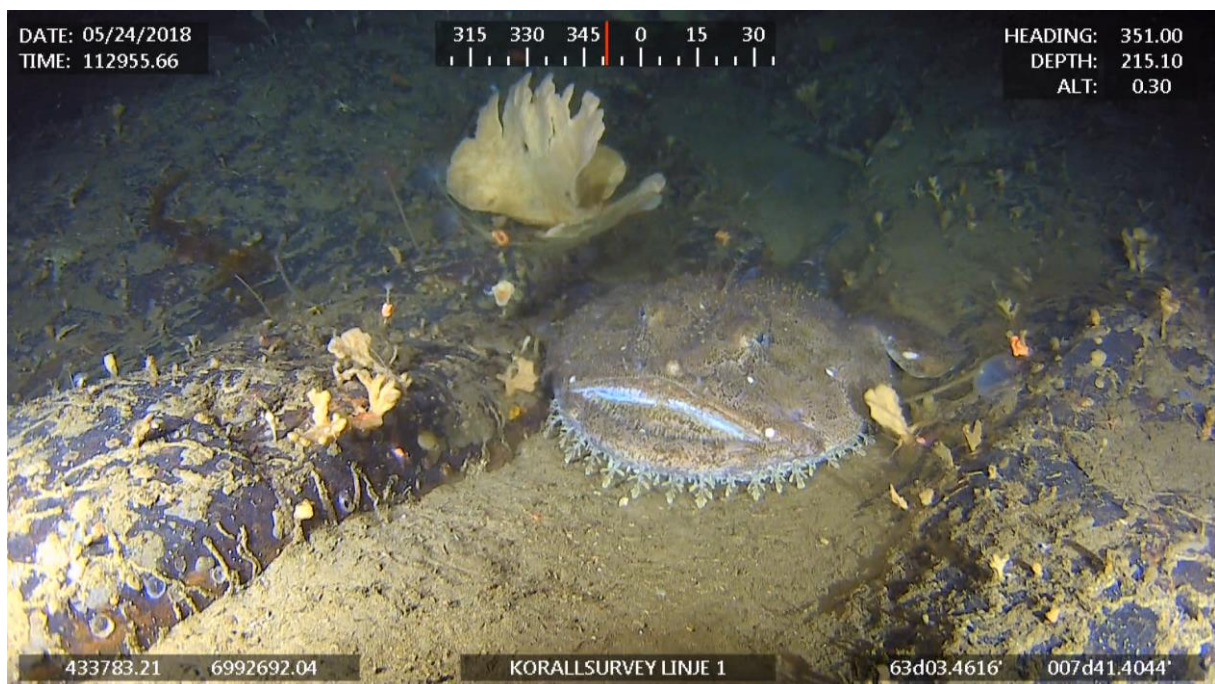
Figur 3.1.11 En breiflabb hviler i et område med enn høyere andel sand enn der det ble gjort funn av hornkoraller. Ulike svamper vokser på steinene. Kartdatum WGS84.

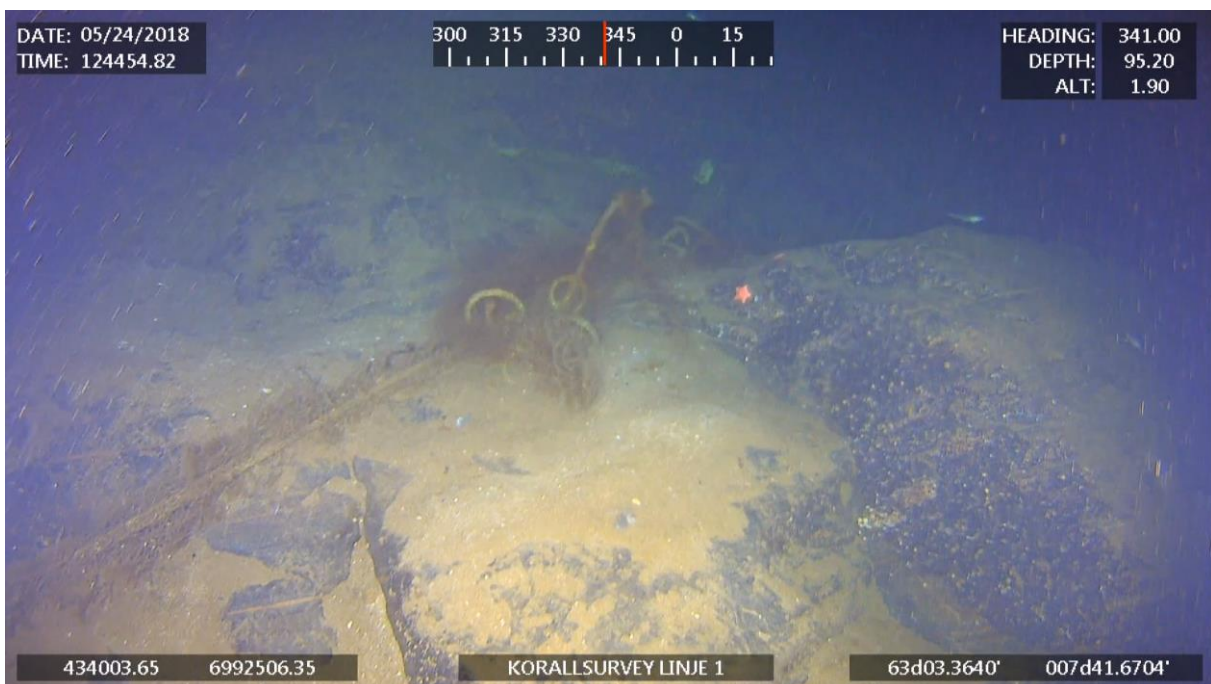
Figur 3.1.13 Tapte fiskeredskap. Kartdatum WGS84

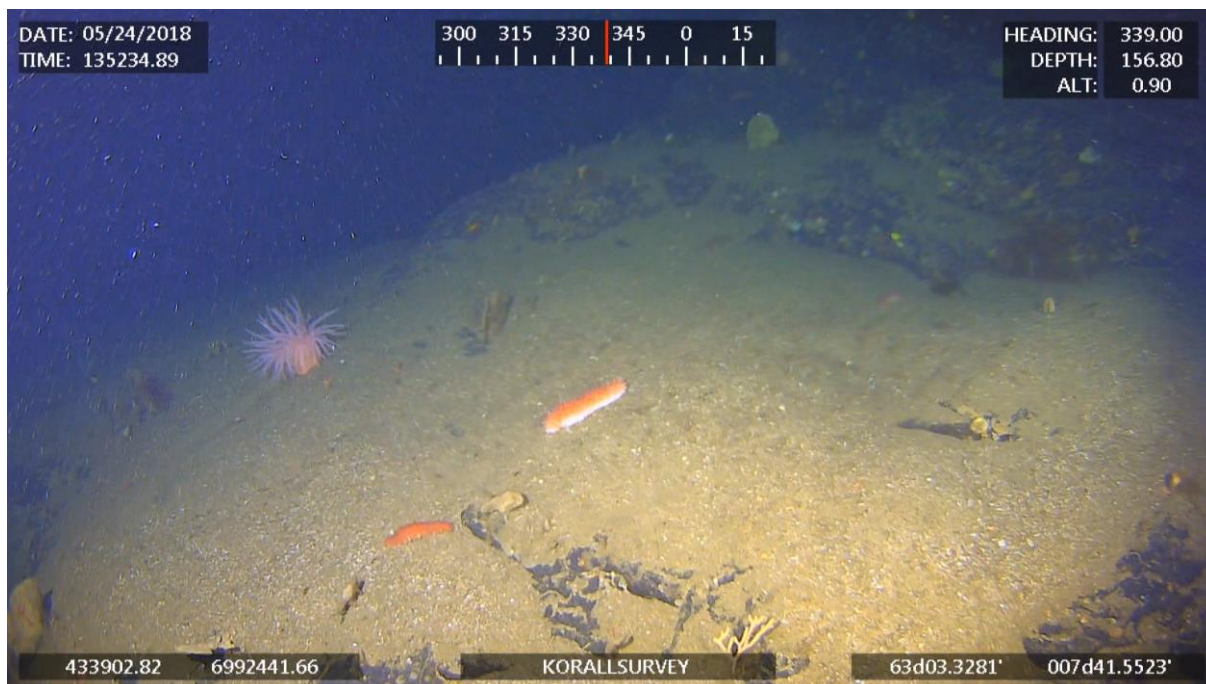
Figur 3.1.14 Områder med bløbbunn hvor det var vanlig å observere muddersjørose og rødpølse. Kartdatum WGS84.

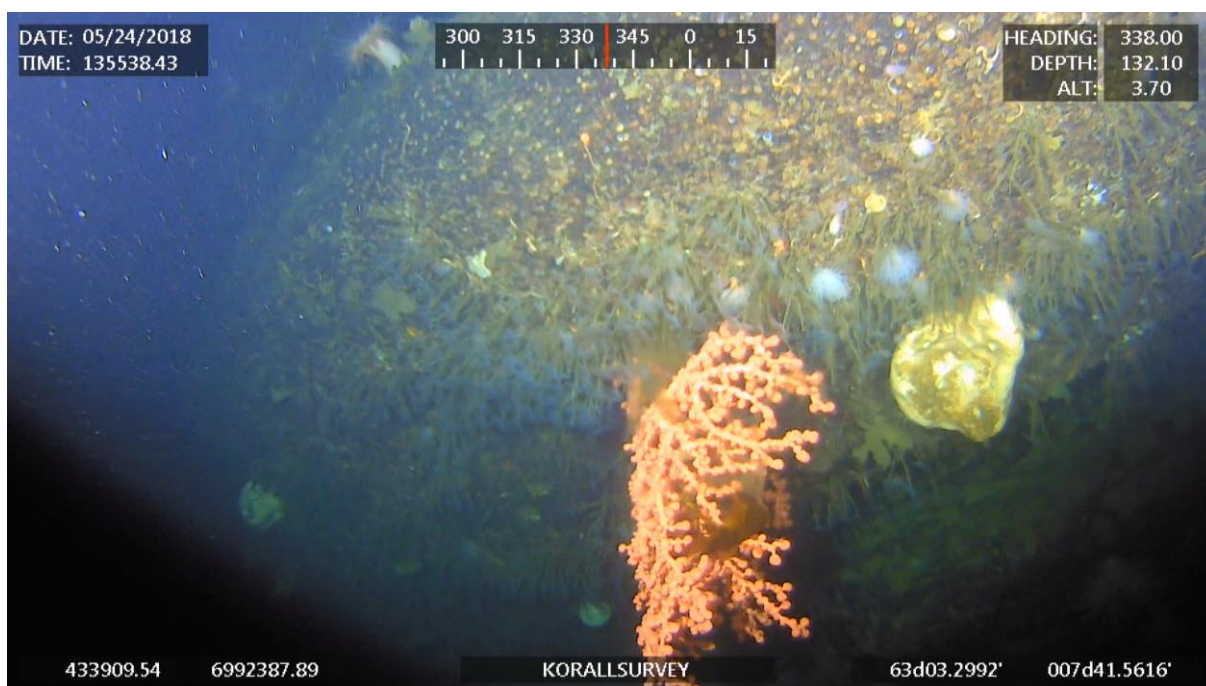
Figur 3.1.15 Sjøtreet som ble registrert til å være nærmest anlegget, med en avstand på 35 meter. Dette forekomster av påfuglmark og en potetsvamp vokser i nærheten. Kartdatum WGS84.

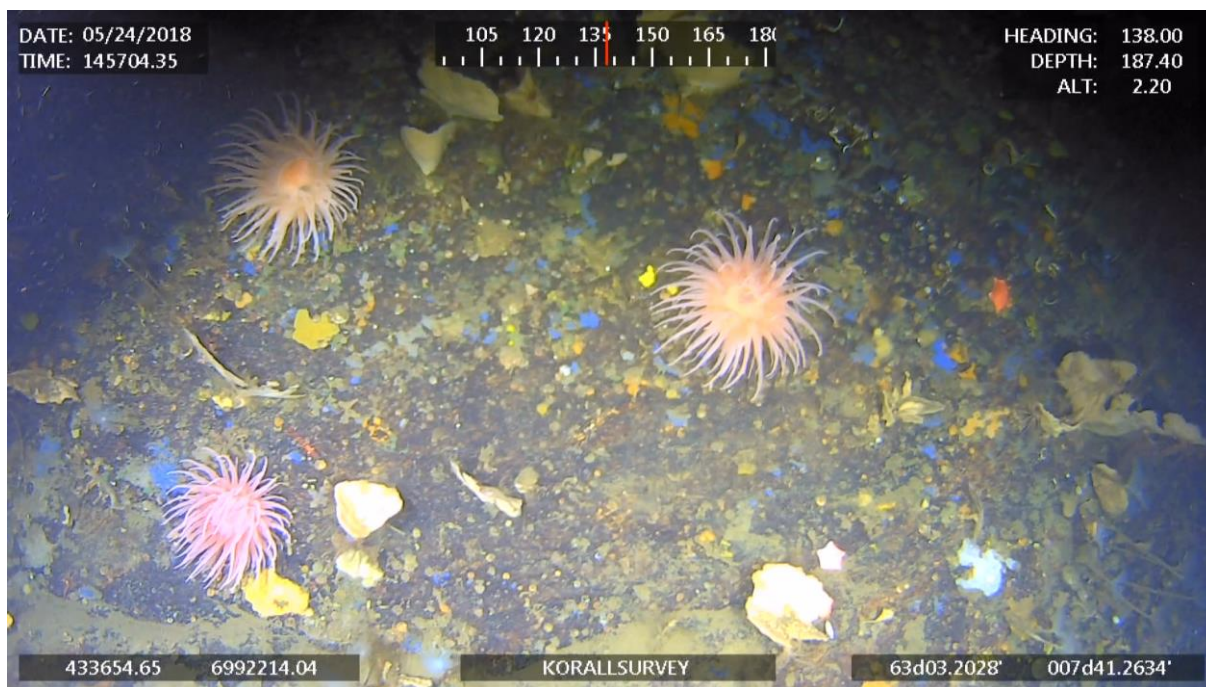
Figur 3.1.17. I områdene der det ikke ble registrert hornkoraller var området gjerne dekket av anemoner, svamp og påfuglmark. Kartdatum WGS84.

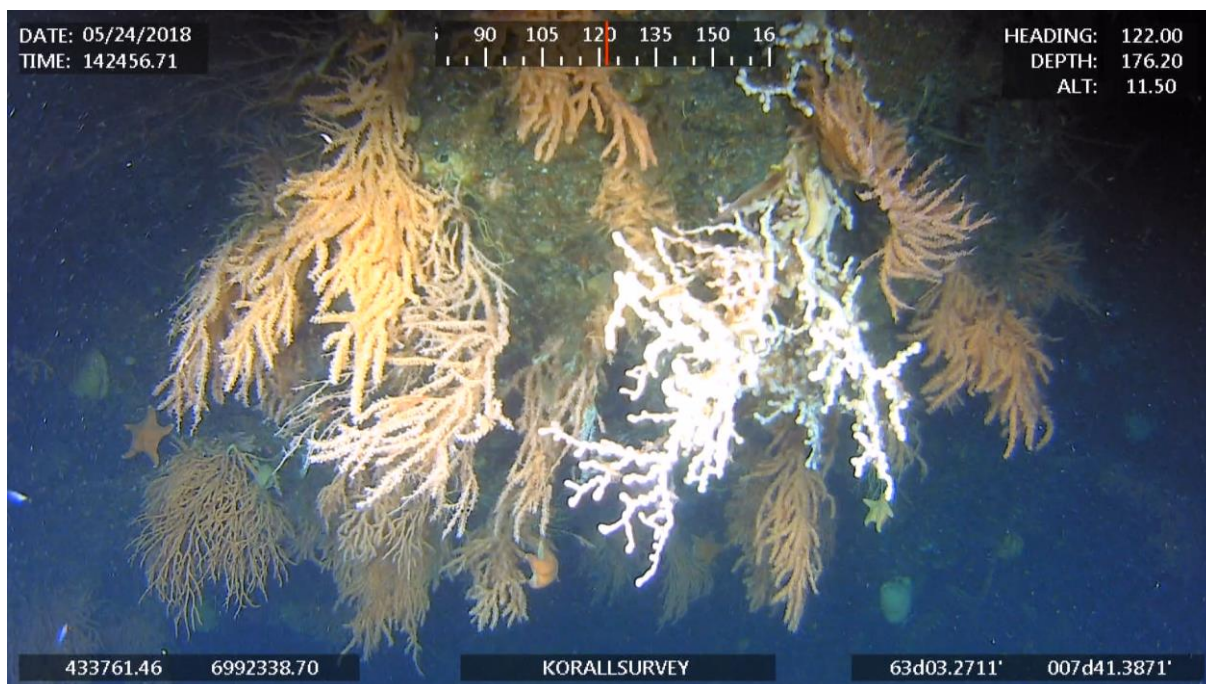
Figur 3.1.18 Store ansamlinger av Risengrynskorall på bratte vegger, rundt 160 meter fra anlegget. Kartdatum WGS84.

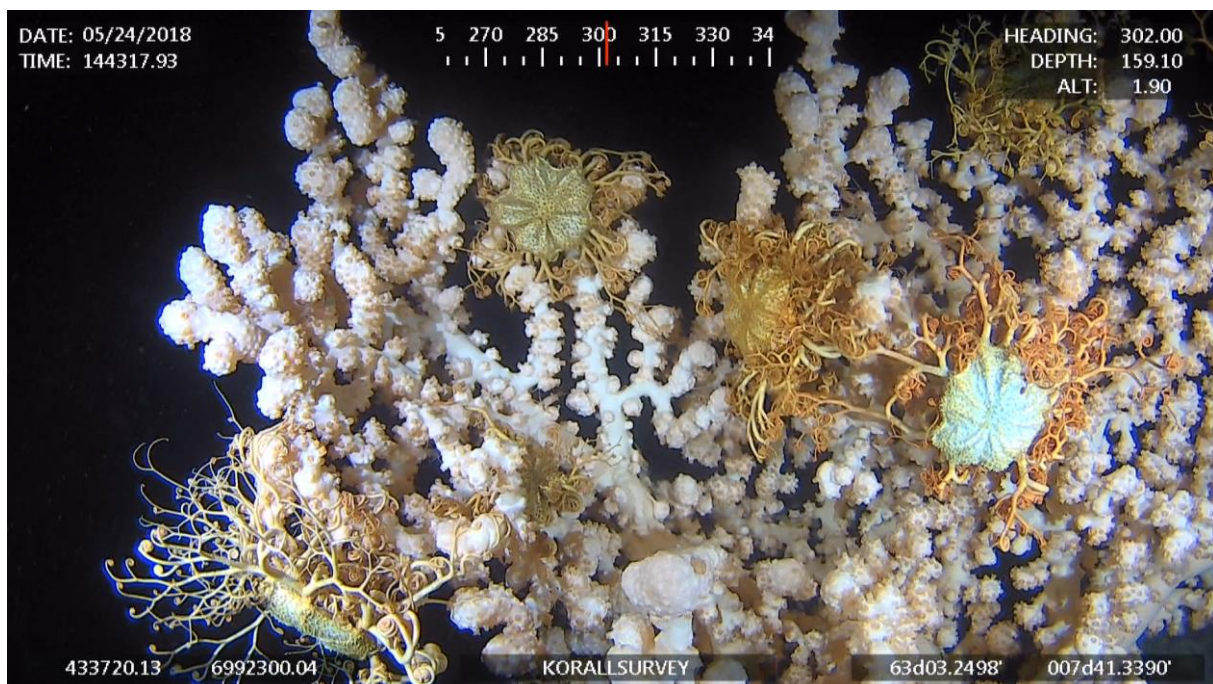
Figur 3.1.20 Øverste del av den største kolonien av sjøtre som ble funnet, rundt 195 meter fra anlegget. Denne kolonien kan trolig være mer enn 200 år gammel, tett besatt av medusahoder. Polypene er delvis trukket inn på dette individet. Sentralskiven på disse er gjerne 10-15 cm i diameter. Kartdatum WGS84.

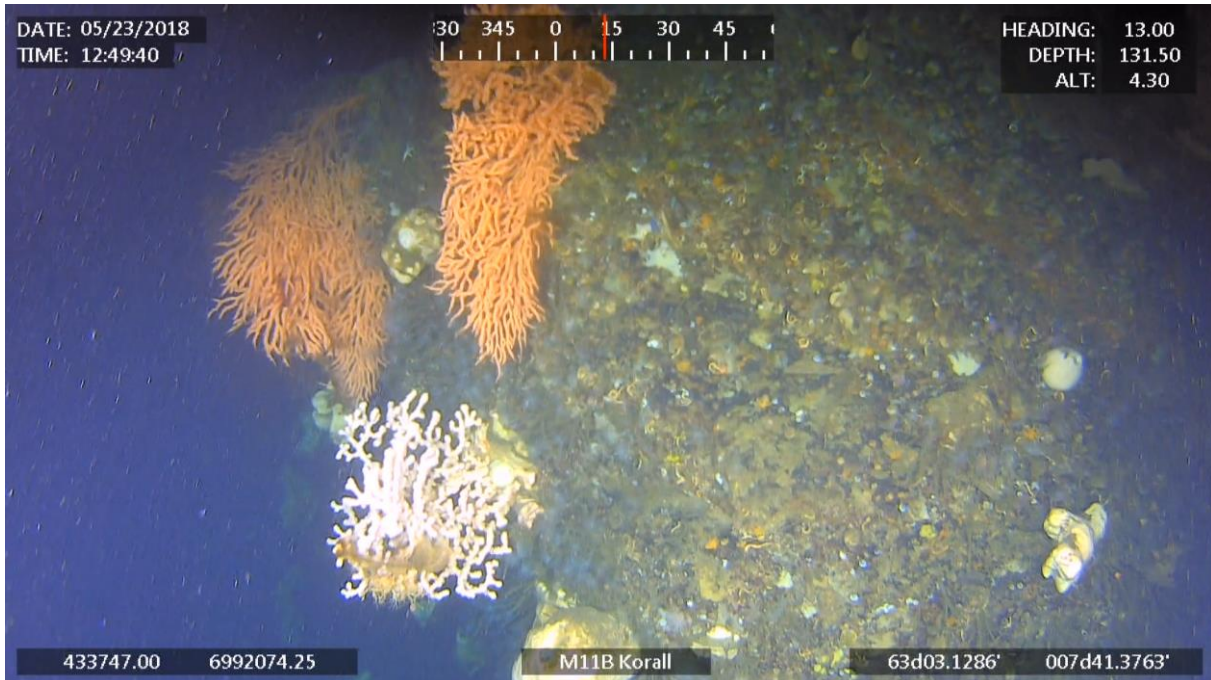
20 meter øst for ankerfeste M11b ble det gjort funn av enkelte kolonier av risengrynskorall, samt en koloni av sjøtre.

Figur 3.1.24 Kolonier av risengrynskorall (oransje) og en sjøtrekoloni (hvit) på 132 meters dyp, 20 meter øst for ankerfeste M11b. Kartdatum WGS84.

De fleste ankerfestene var assosiert med bløtbunn og var dermed ikke i konflikt med korallforekomstene. Ved ankerfeste M11b var det derimot hardbunn med enkelte forekomster av risengrynskorall, samt en koloni av sjøtre. Disse forekomstene lå omtrent 20 meter øst for ankerfestet M11b.

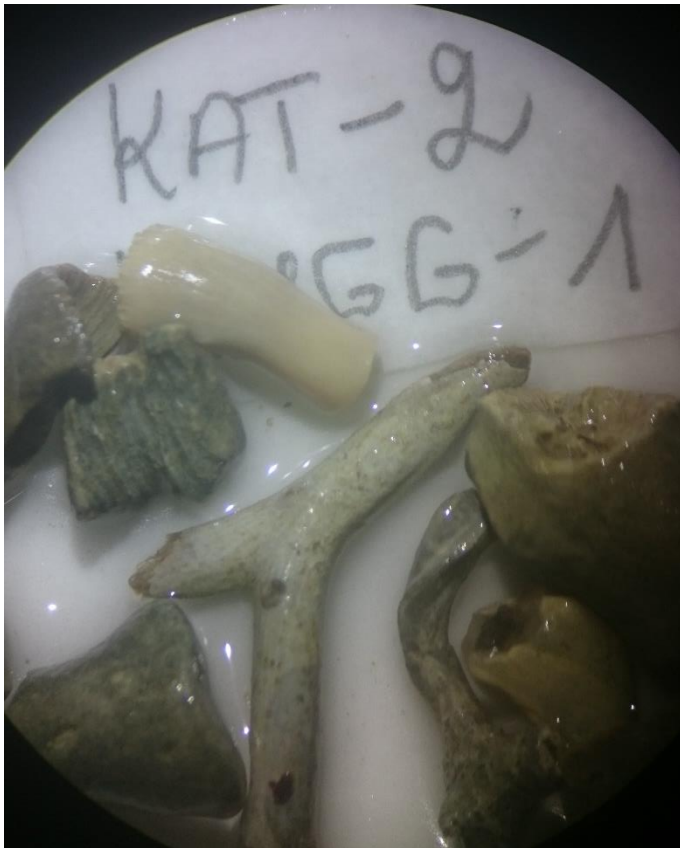
V.2.1 Funn av nylig levende korallfragment (*Lophelia pertusa*), i sedimentprøven ved C-undersøkelsen utført i 2017.
