E6 Roterud – Storhove

Forundersøkelser i vannforekomster og Lågendeltaet

Oppdragsnummer:	5195019
Oppdragsnavn:	E6 Roterud–Storhove
Dokumentnummer:	RAPP-mil-004
Dokumentnavn:	Forundersøkelser i vannforekomster og Lågendeltaet

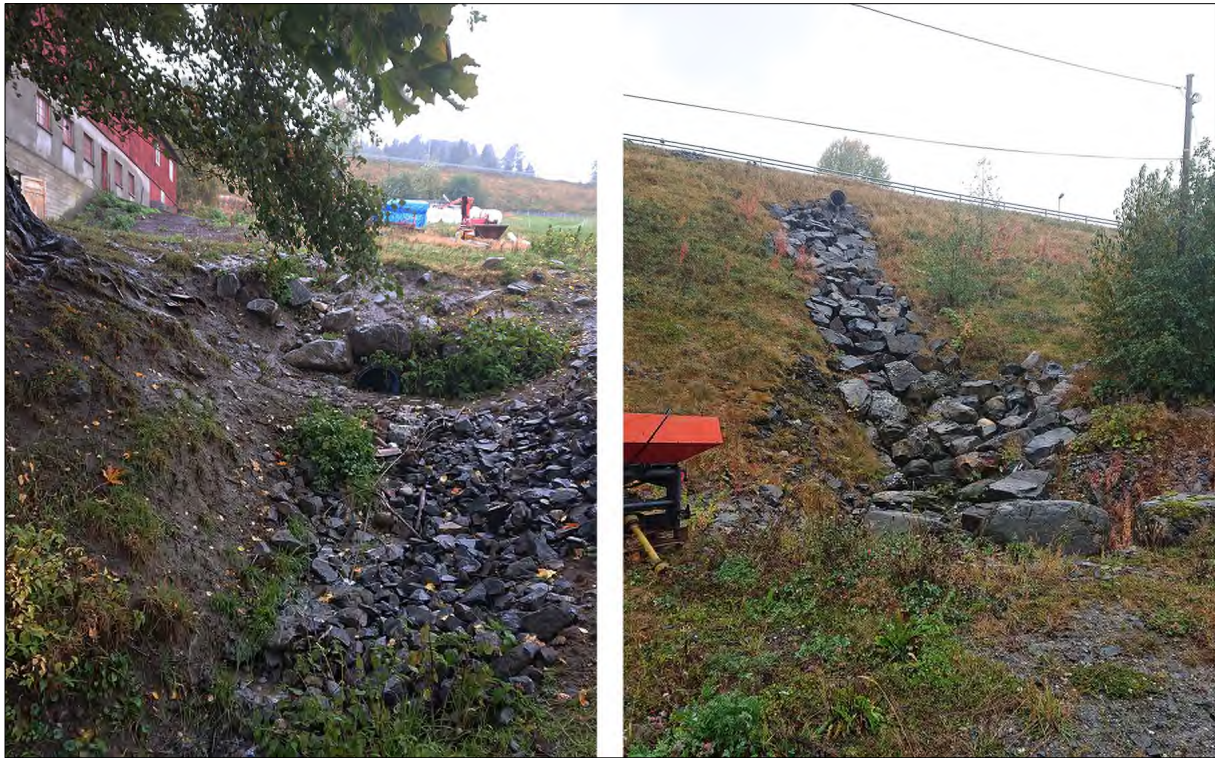
Figur 6. Roterudbekken passerer Roterud gård og ligger i en hengende rørkulvert under dagens E6.

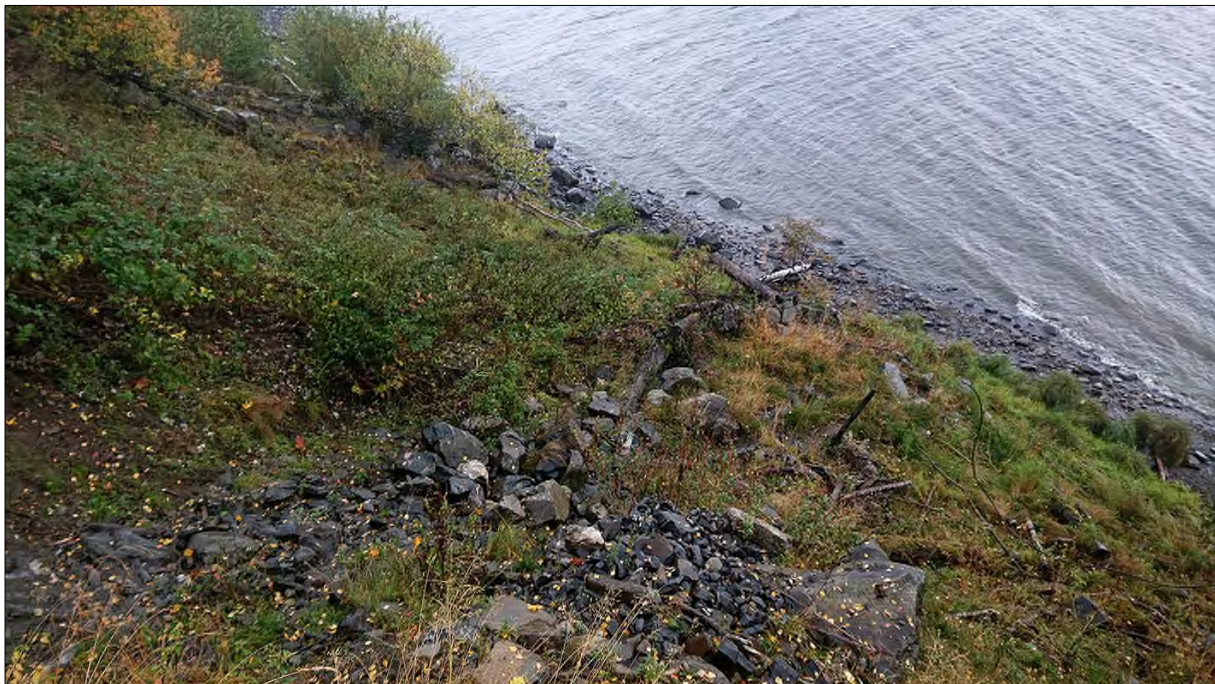
Figur 7. Bratt stigning og tørrlegging store deler av året hindrer fiskevandring opp i Roterudbekken.

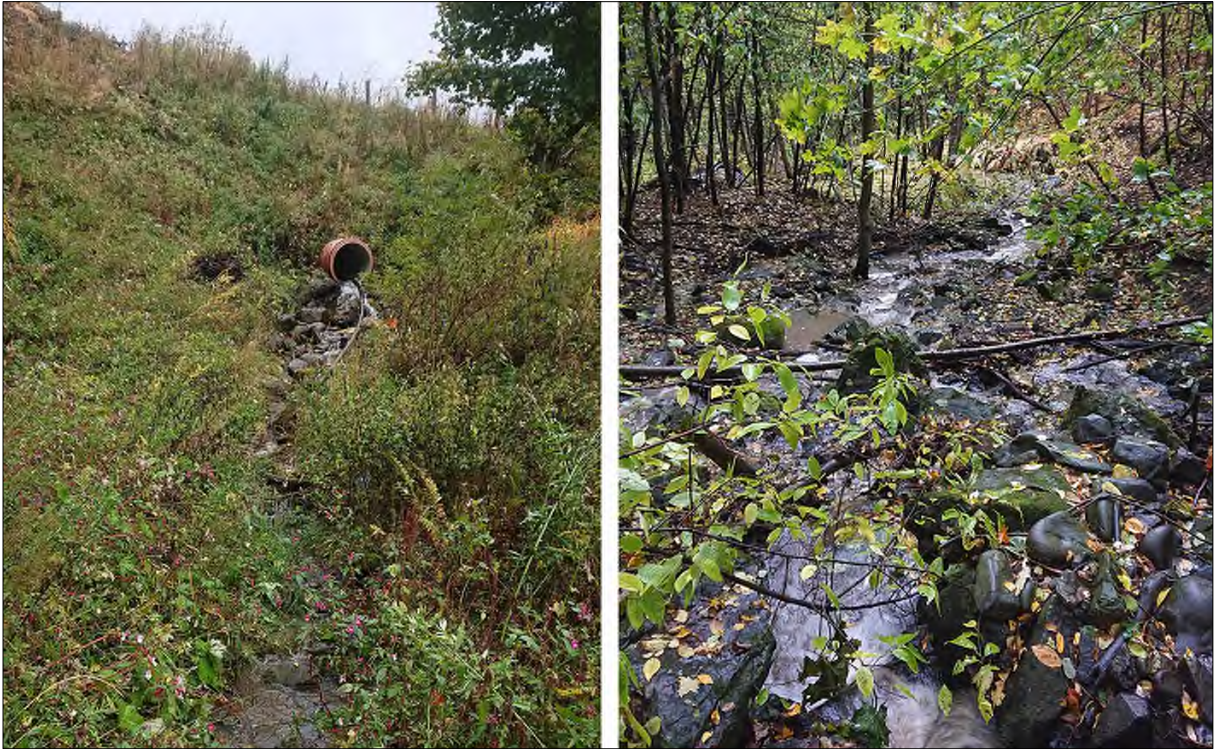
Figur 11. Mælumsbekken går i stikkrenne under dagens E6.

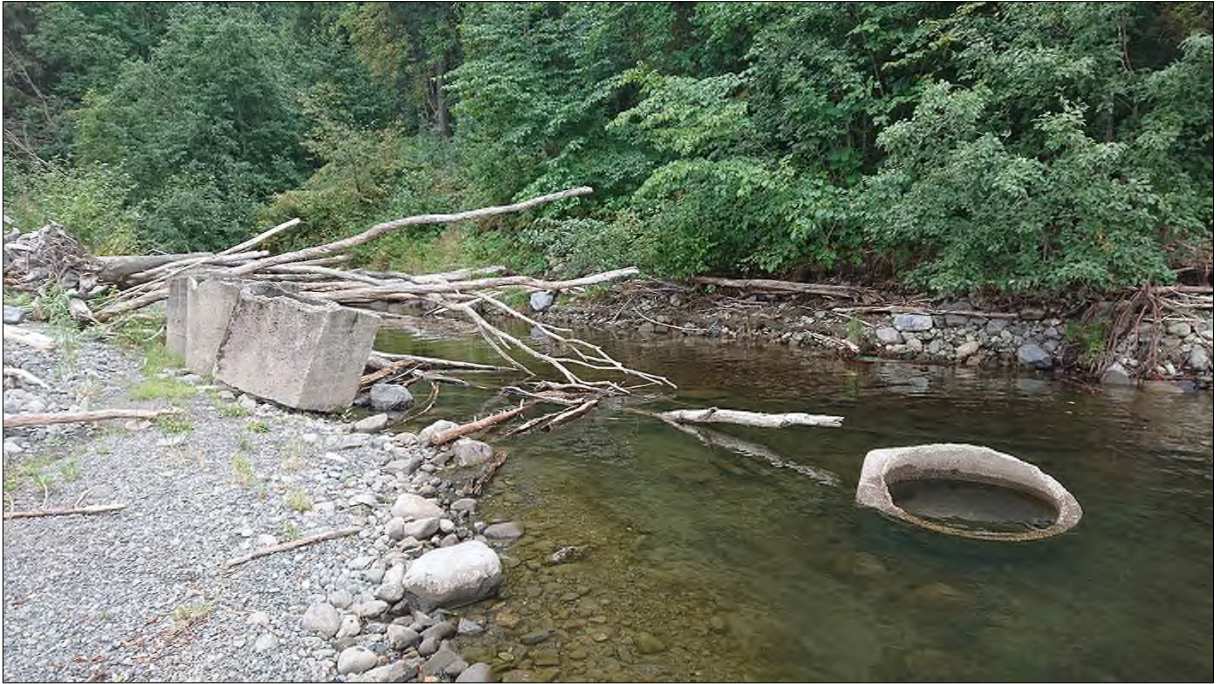
Figur 19. Kalverudelva er forsløplet med gamle betongelemerter i utløpet.

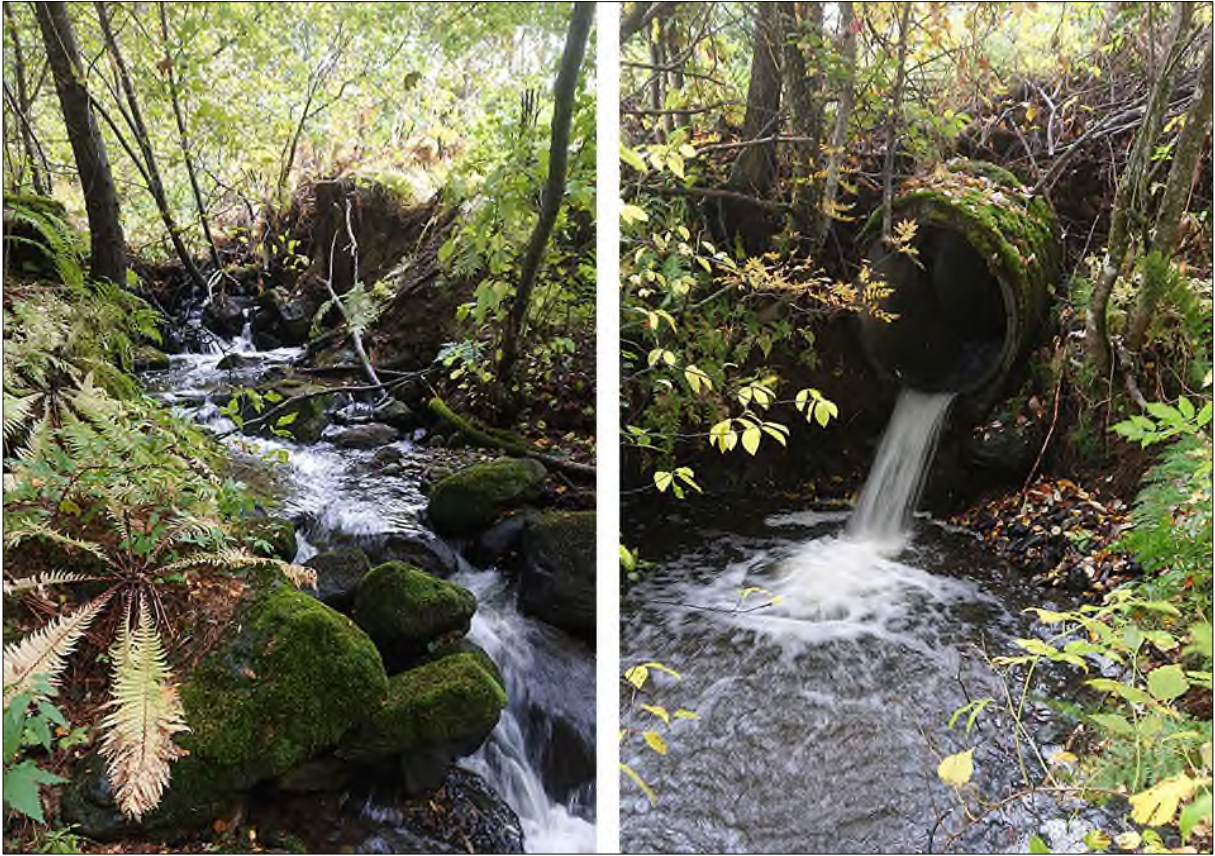
Figur 21. Vandringshinder i Myrbakkbekken.

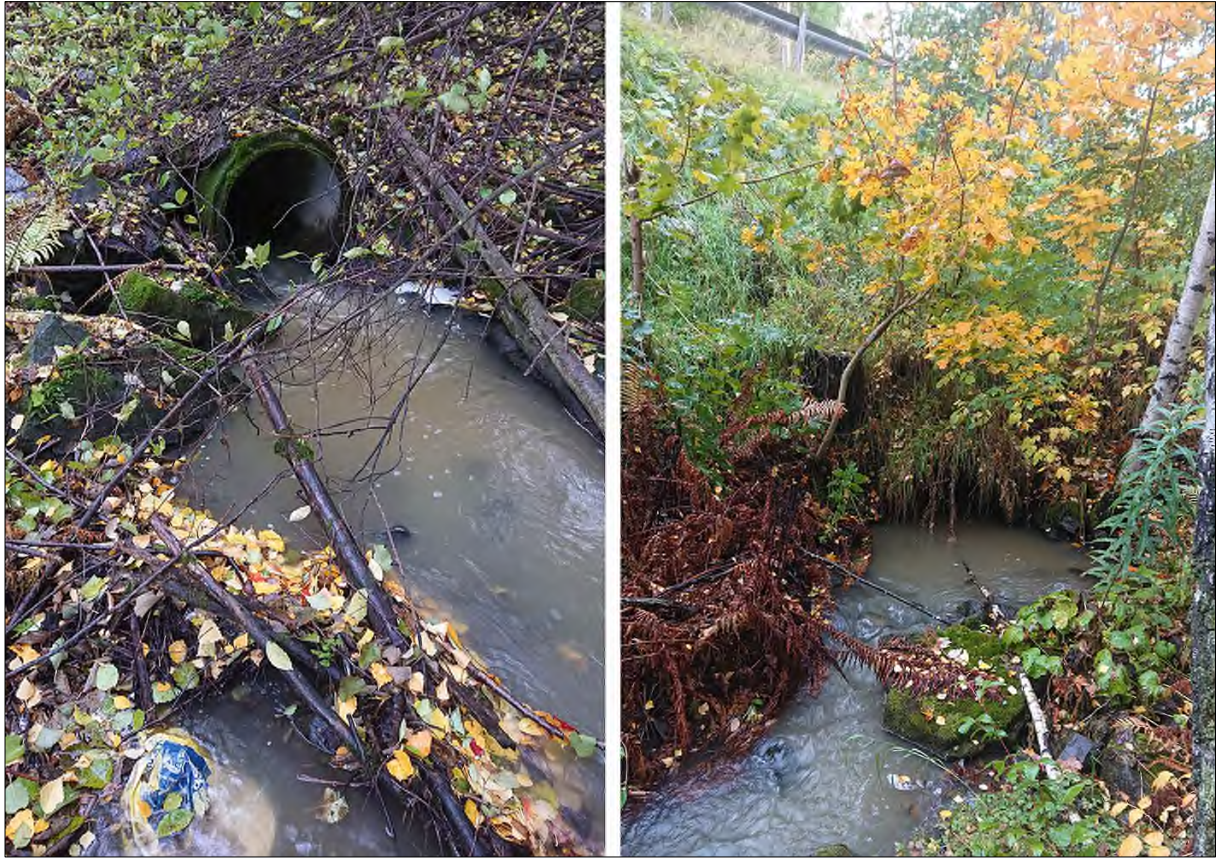
Figur 23. Iversbekken går i stikkrenne under dagens E6.

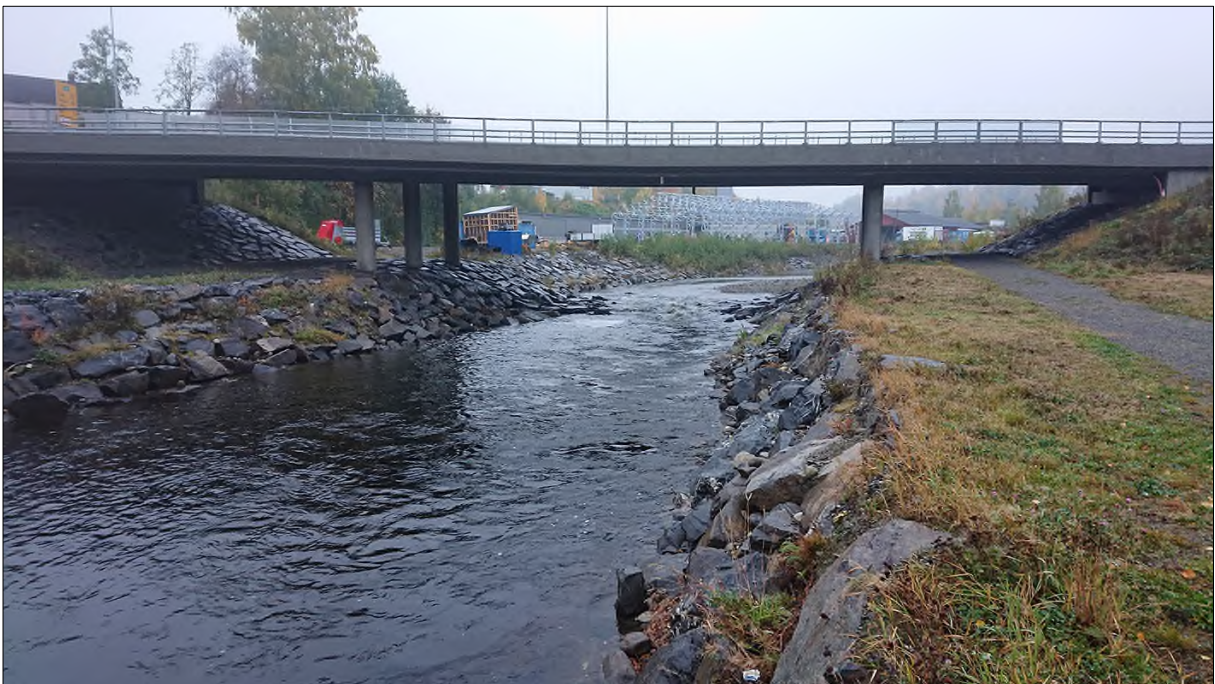
Figur 29. Nedre del av Rinda med dagens E6-krysning er sterkt preget av flomsikringstiltak.

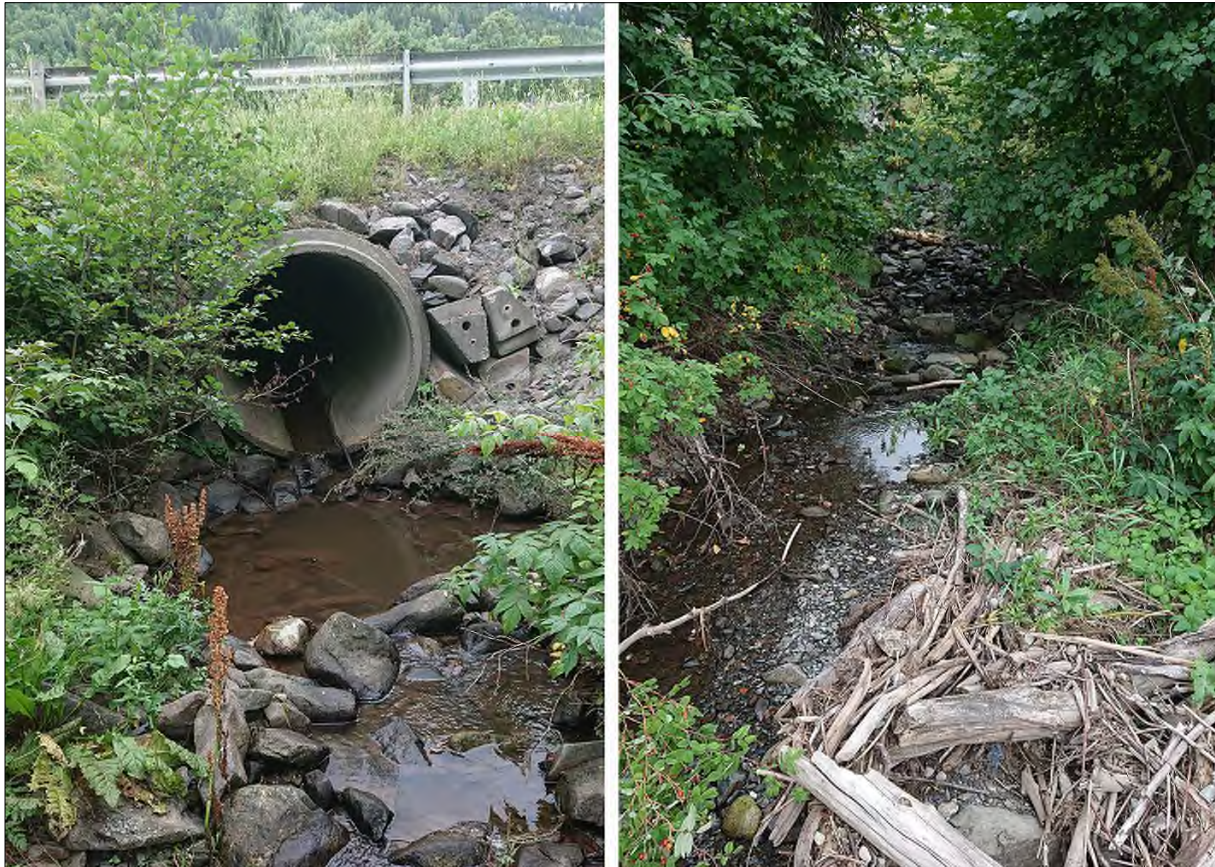
Figur 35. Bulungsbekken går i stikkrenne under dagens E6.

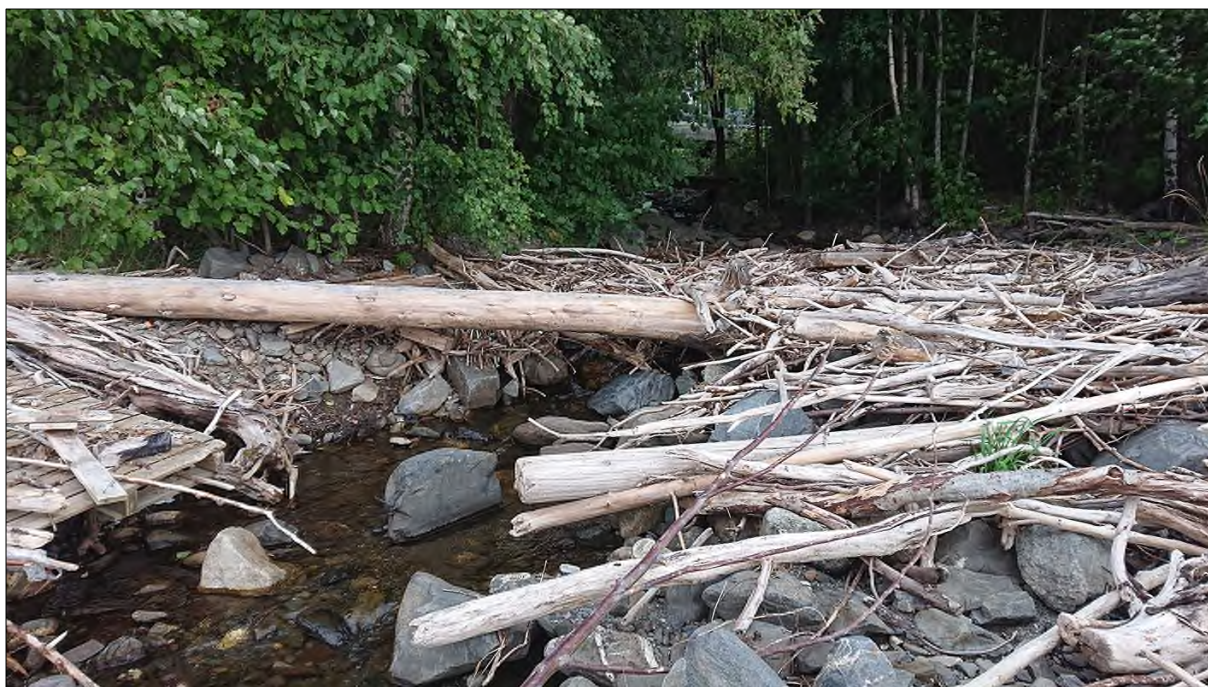
Figur 37. Utløpet av Øyresbekken er tettet med organisk materiale.

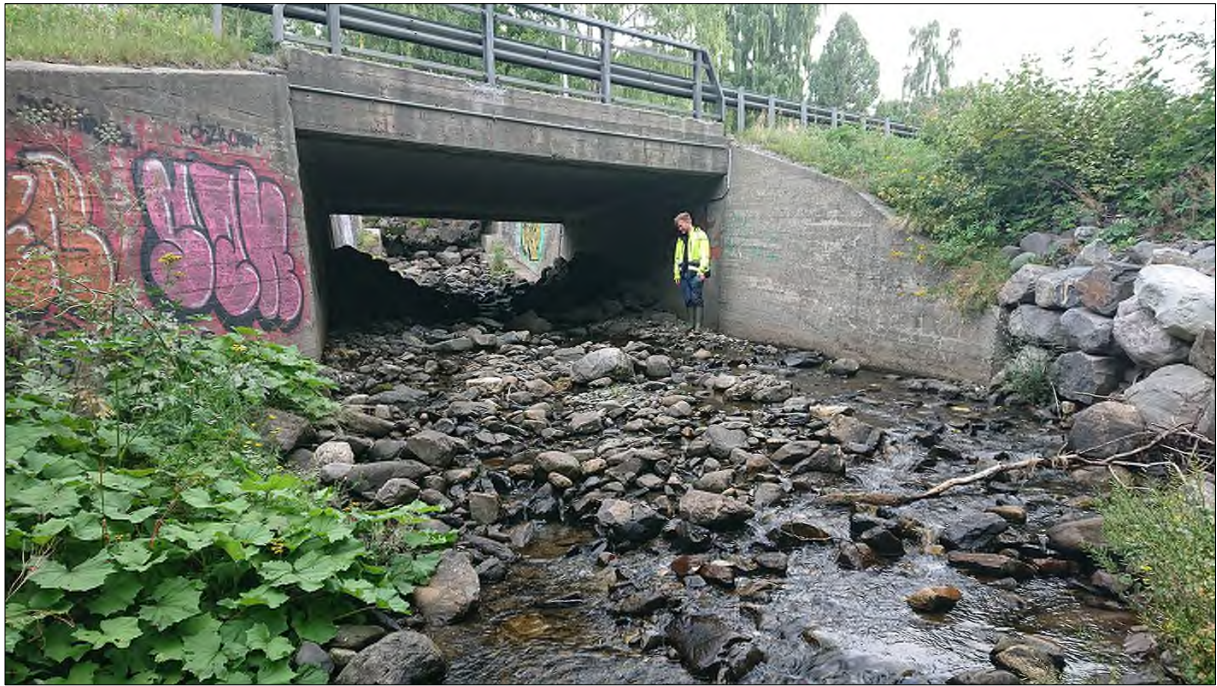
Figur 38. Oppstrøms kulvert med dagens E6-krysning i Øyresbekken. På bildet ser vi kulvert under dagens fylkesveg.

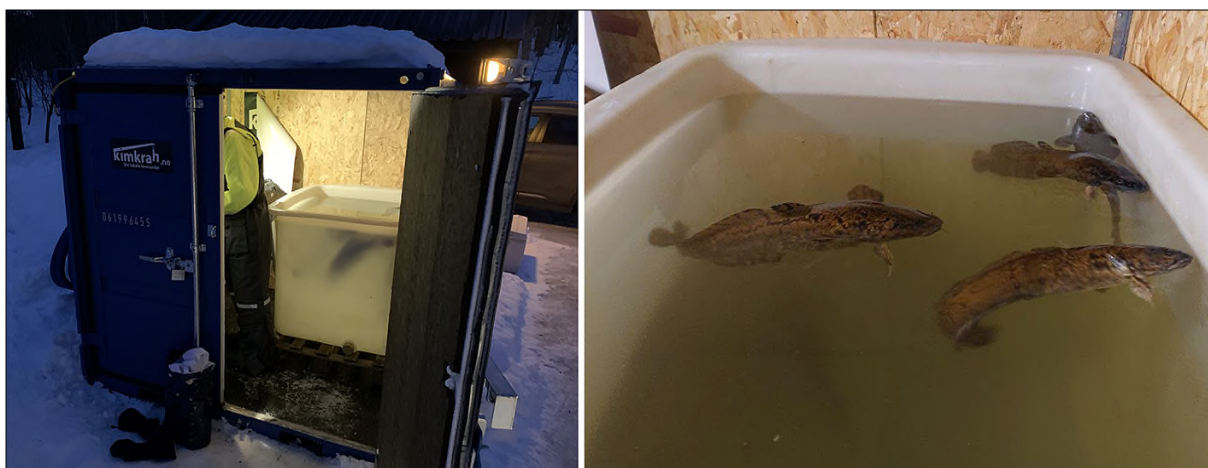
Figur 88. Oppvarmet kontainer med tank for mellomlagring av lake for innsetting av sender.

De 16 lakene ble fanget inn ved hjelp av pilking m/agn og teiner. I begge tilfeller ble fiskene dratt opp svært sakte for å unngå at svømmeblæra skulle øke for mye (pga. trykkfallet – såkalt barotrauma) til å enten komme opp via svelget eller skade indre organer. Det var svært kaldt under fiskeperioden (ofte lavere enn -20 °C) så lakene ble lagt over i isolert kasse med vann med en gang den kom opp gjennom isen. Dette for å unngå frostskafer på øyne og gjeller. Fiskene ble så fraktet til oppvarmet container ved Trosset der de ble oppbevart 2-5 dager på 3-4 °C i en 350 liter tank med boblestein og fjernovervåket temperaturstyring.

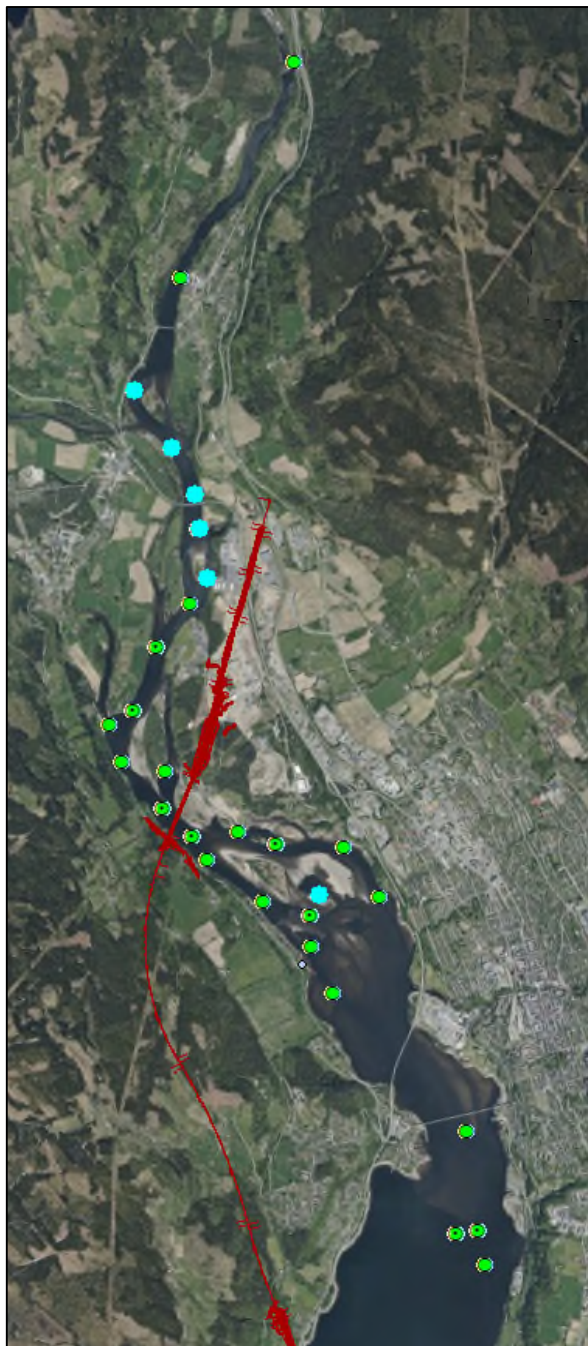
Figur 89. Plassering av 29 stk TBR lyttbøyer fra Kvelven ved Lillehammer Renseanlegg i sør og opp til Hølsaugget i Øyer i nord. Svart prikk illustrerer TBR m/synkroniseringsmerke. Seks bøyer merket med lyseblå farge er pr 14.6.2021 ikke hentet opp og avlest.
