Sandnes Havn KF – Forurenset sjøbunn og marine naturverdier

Bakgrunn

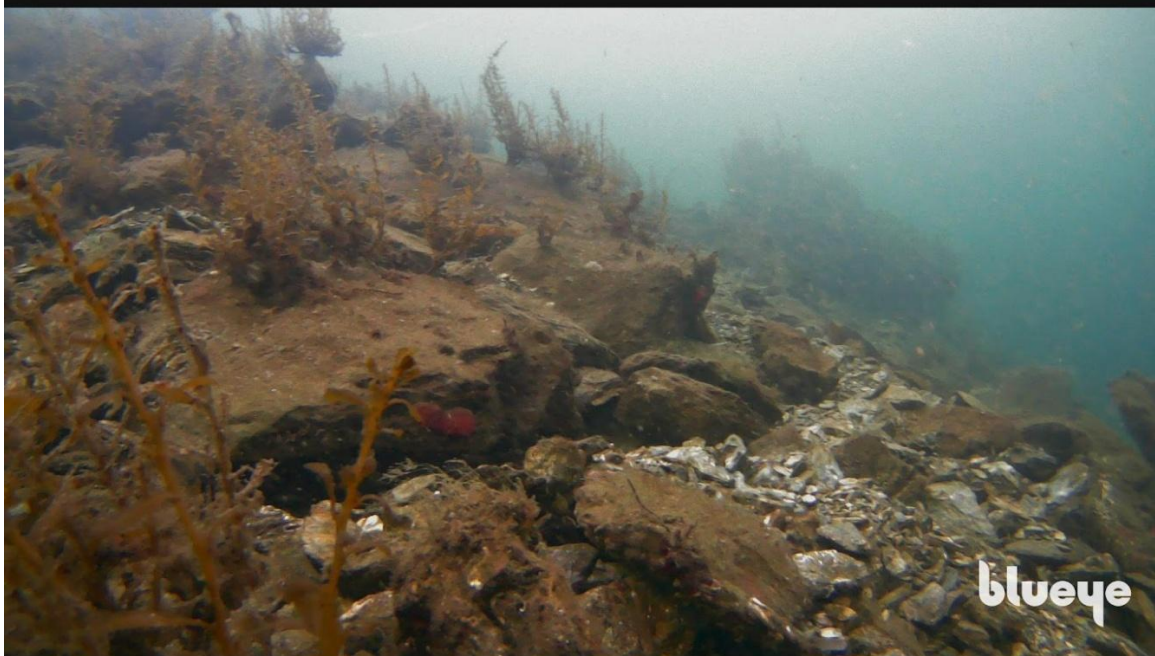
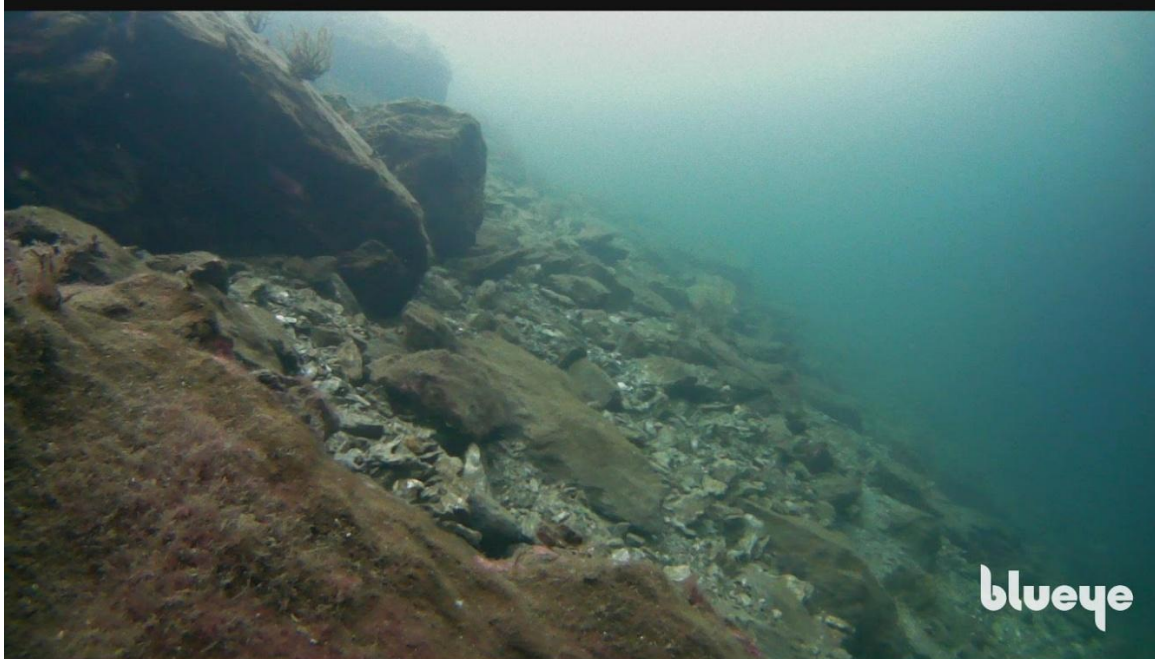
Filming med undervannsdrone bekrefter at sjøbunnen i tiltaksområdet består av grove steinmasser. Det ble ikke funnet mindre lommer hvor det er akkumulert sediment, og det ble derfor ikke forsøkt med prøvetaking av sediment. Det konkluderes med at det ikke er forurensete sedimenter i tiltaksområdet og at tiltaket ikke medfører risiko for spredning av partikler og miljøgifter. Bilder av fyllingsfoten er vist i figur 2.

Figur 2. Øvre og nedre bilde: Sjøbunnen i tiltaksområdet er en fyllingsfot bestående av grove steinmasser.
