## ► Kimek AS

Nye betongkaia, søknad om tiltak i sjø

Miljøvurdering ved utdyping av farled

Oppdragsnr.: 52402872 Dokumentnr.: RIM-01 Versjon: E02 Dato: 2024-08-01

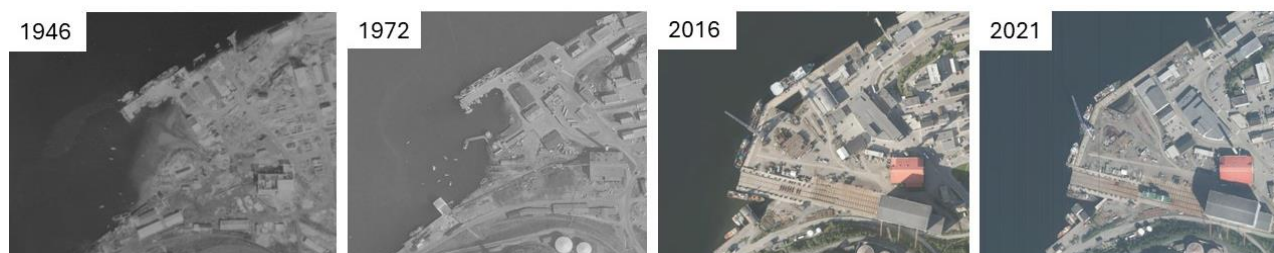
Figur 6. Historiske flyfoto over tiltaksområdet fra 1946 til 2021.

Historiske flyfoto over tiltaksområdet tilbake til 1946 (norgebilder.no) viser at tiltaksområdet har vært kaianlegg i hele denne perioden, se Figur 6. Det kan tenkes at det har vært tilknyttet ulike aktiviteter til kaianlegget i løpet av disse 80 årene. Kimek AS ble etablert i 1986 med den russiske fiskeflåten i Barentshavet som hovedmarked, tjenester til gruveindustrien og norsk-russisk handelsvirksomhet.

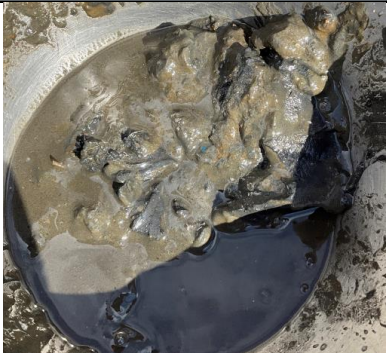
Stasjon	Vanddyb	Prøvedyb	Prøvebeskrivelse	Bilde
KIRK-SED 1	6-9 m	0-10 cm	Blågrå/mørk fast silt med løsere lysebrunt overflatelag. ingen lukt av prøvene.

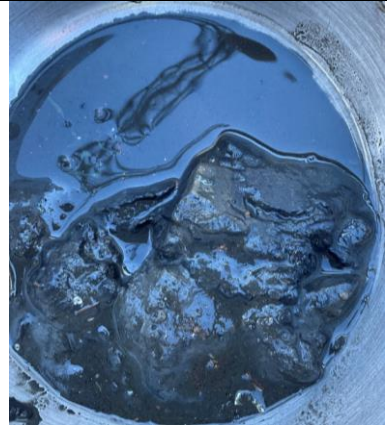
KIRK-SED 2	10-14 m	0-12 cm	Mørk silt med skjellrester - ingen lukt, noe avfall.

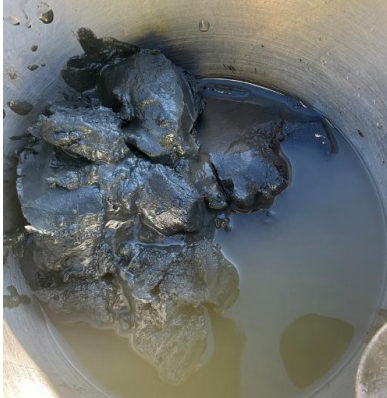
SAND-SED 3	9-12 m	0-8 cm	Gråbrun/grå silt - ingen lukt, noe avfall.
