## Ørsta-Volda lufthavn, Rapportering fra miljøovervåkning 2019

# Ørsta-Volda lufthamn, Rapportering fra miljøovervåkning 2019

Versjon:	V 1.0
Prosjekt:	Ørsta-Volda lufthamn, Rapportering fra miljøovervåkning under avisings sesongen 2018-2019
Dokument ID:	17/06659
Mappe ID:	
Status	Høring
Dato siste endring	28.02.2020
Forfatter(e)	Ingvild Haneset Nygård

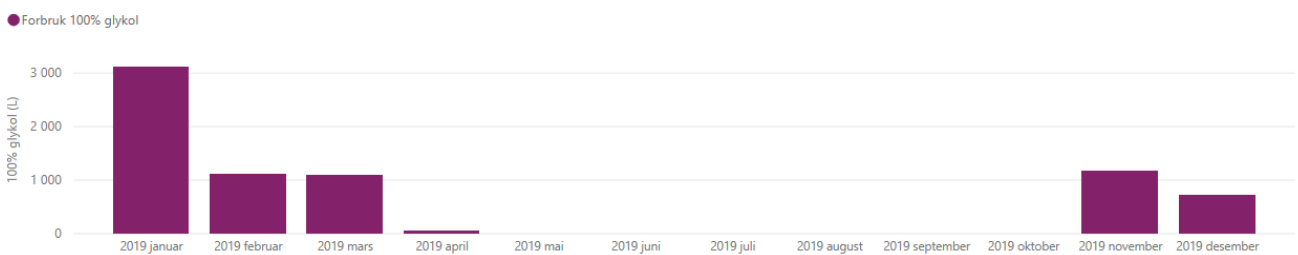
I 2019 ble det benyttet 7 303 liter 100 % glykol til flyavising, se Figur 3. Dette tilsvarer 81 % av tillatelsen. Det ble kun gjennomført vanlig flyavising, ingen preventiv flyavising.

Figur 3: Forbruk av flyavisingkjemikalier ved Ørsta-Volda i 2019.

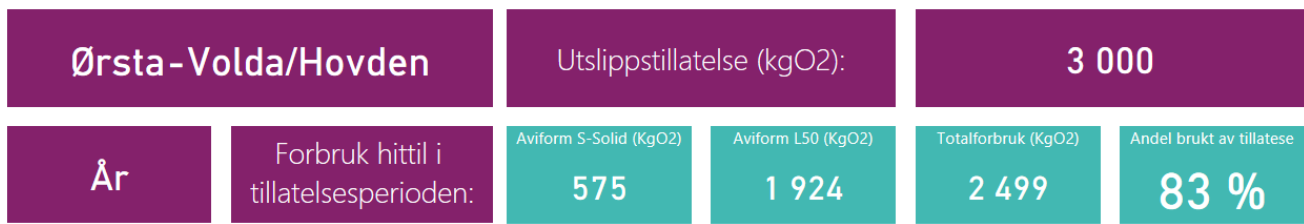
Figur 5: Forbruk av baneavisingkjemikalier ved Ørsta-Volda i 2018.

Forbruk av baneavisingkjemikalier (KgO<sub>2</sub>)

Type	Enhet	2018 januar	2018 februar	2018 mars	2018 april	2018 mai	2018 juni	2018 juli	2018 august	2018 september	2018 oktober	2018 november	2018 desember	Totalt
Aviform L50	Kg	767	676	0	0	0	0	0	0	0	260	0	221	1 924
Aviform S-Solid	Kg	230		0	0	0	0	0	0	0			345	575

Det benyttes formiatholdige baneavisingkjemikalier (Aviform) ved lufthavnen. I 2018 ble det benyttet kjemikalier for baneavising i januar, februar, oktober og desember (Figur 5). Det ble i 2018 benyttet 1 924 liter flytende og 575 kg fast stoff, som totalt tilsvarer 2 499 kg KOF. Dette tilsvarer 83 % av tillatt forbruk. I tillegg ble det benyttet 30 810 kg strøsand for å opprettholde friksjon på rulle- og taksebane. Bruk av strøsand vil kunne redusere bruk av kjemikalier.

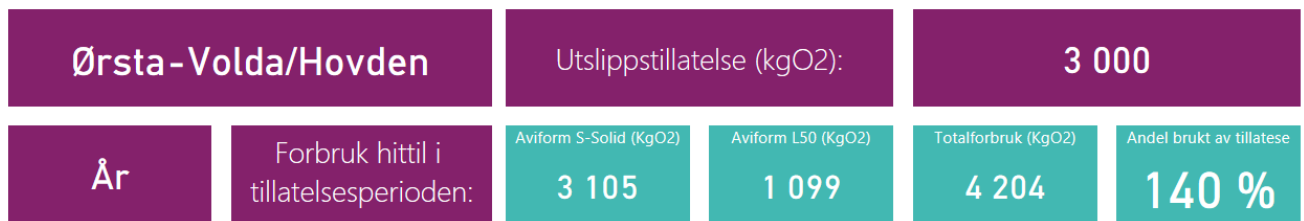
Forbruk av baneavisingkjemikalier (KgO<sub>2</sub>)

Type	Enhet	2019 januar	2019 februar	2019 mars	2019 april	2019 mai	2019 juni	2019 juli	2019 august	2019 september	2019 oktober	2019 november	2019 desember	Totalt
Aviform L50	Kg	156	117	0	0	0	0	0	0	0	0	299	527	1 099
Aviform S-Solid	Kg	460	460	0	0	0	0	0	0	0	0	1 150	1 035	3 105

I 2019 ble det benyttet kjemikalier for baneavising i januar, februar, november og desember (Figur 6). Ufordrende vær- og temperaturforhold har ført til at lufthavnen har brukt mer enn tillatelsen sin i løpet av 2019. Dette er informert om i et eget brev til Fylkesmannen i Møre og Romsdal. Det ble i 2019 benyttet 1 099 liter flytende og 3 105 kg fast stoff, som totalt tilsvarer 4 204 kg KOF. Dette tilsvarer 140 % av tillatt forbruk. I tillegg ble det benyttet 77 900 kg strøsand for å opprettholde friksjon på rulle- og taksebane.

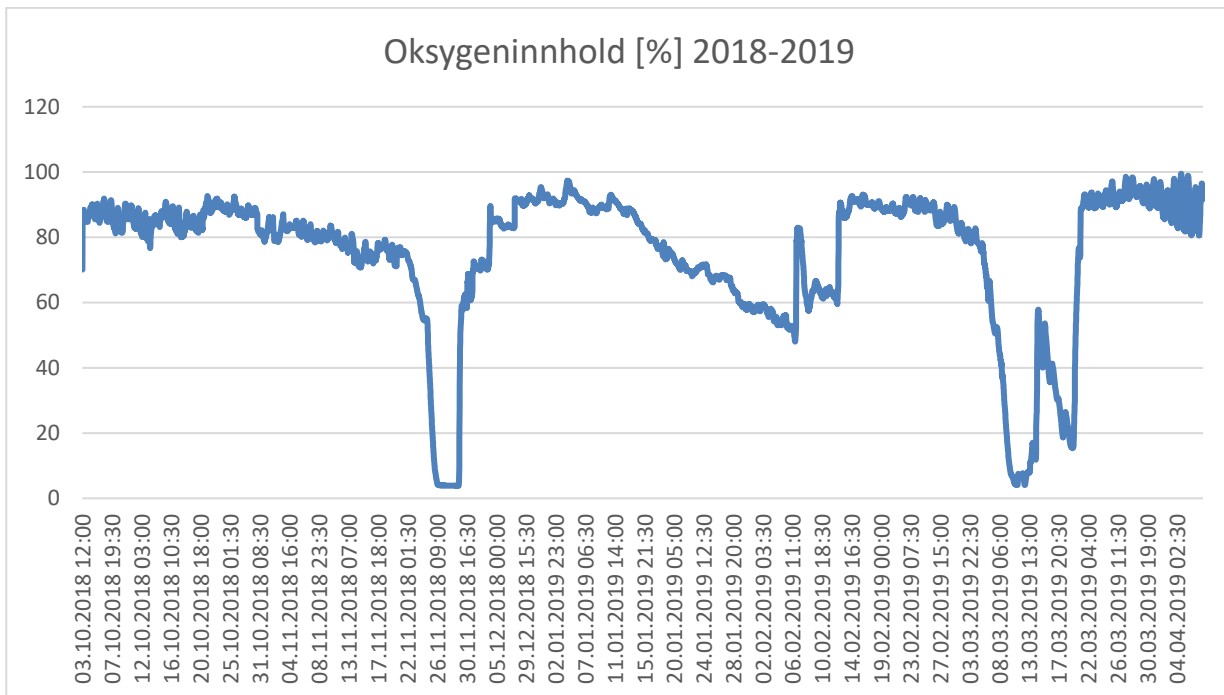
2019. Det ble ikke benyttet baneavising kjemikalier i november, men det ble benyttet noe flyavising kjemikalier. Det ble benyttet baneavising kjemikalier i begynnelsen av februar, men ikke i mars. Overvann med formiat fra lufthavnen vil trolig bruke noen dager før det når Mos-Ola. Samtidig som konduktiviteten øker er det et stup i konsentrasjonen av oksygen i vannet.

Oksygenforholdene i elva stiger og synker kraftig på kort tid, se Figur 11. Dette kan være tilfeldig, men det kan også hende at lav temperatur (rundt 0 °C) fører til dannelse av et tynt islag på målesensorer og at disse dermed ikke gir korrekte avlesninger. Måledata for konduktivitet stiger og synker også svært raskt i løpet av samme periode Figur 10.

Figur 11. Oksygeninnhold i P1 gjennom avisingssesongen 2018-2019.

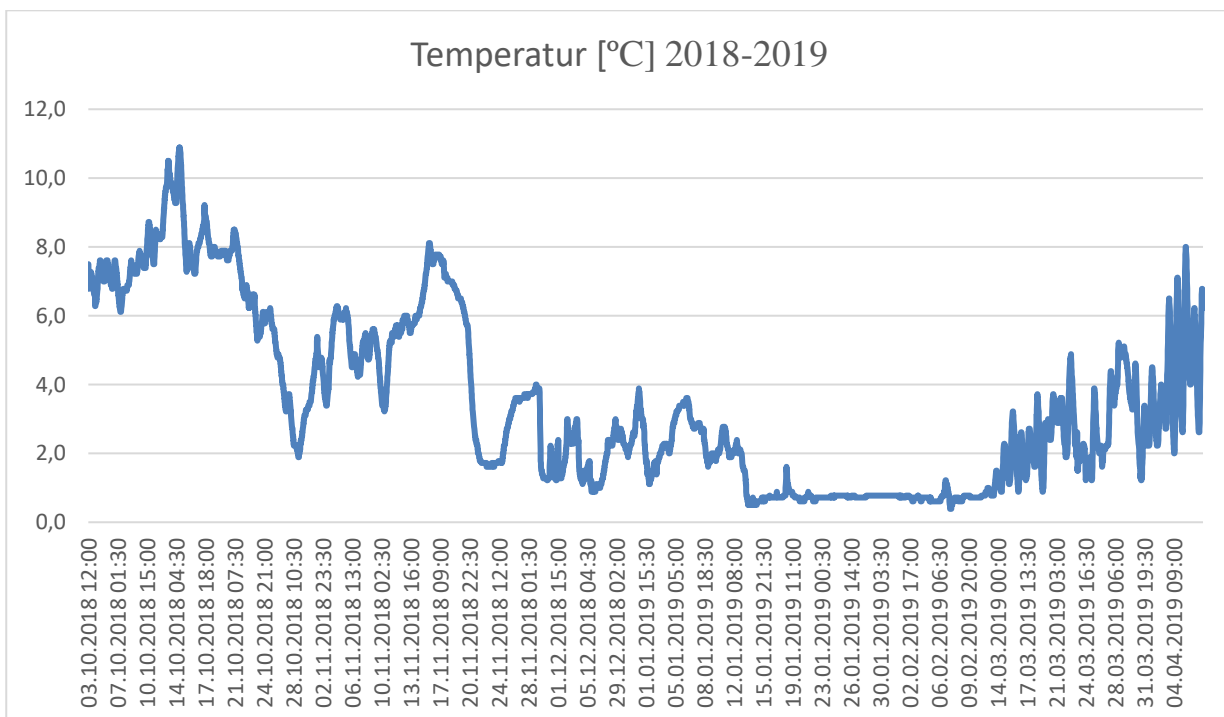
Konduktivitet, oksygeninnhold og temperatur i P1 i avisingssesongen 2018-2019 er vist i hhv. Figur 10, Figur 11 og Figur 12. Konduktivetsmålingene ligger stort sett rundt 30-60  $\mu\text{S}/\text{cm}$ , men har noen høye målinger i slutten av november/begynnelsen av desember 2018 og i begynnelsen av februar

Figur 12. Temperatur i P1 fra høsten 2018 til og med våren 2019.
