## SB555 Sotrasambandet

### Seksjon: Area 05 Straume Søknad om tiltak i sjø, Stekervika

Denne rapporten inneholder utdypende informasjon i forbindelse med søknad om tillatelse til tiltak sjø etter forurensningsforskriften, utfylling i sjø ved Stekervika i Øygarden kommune. Arbeidene er en del av prosjektet ny Rv.555, fra Storavatnet i Bergen til Kolltveit i Øygarden kommune, omtalt som Sotrasambandet.

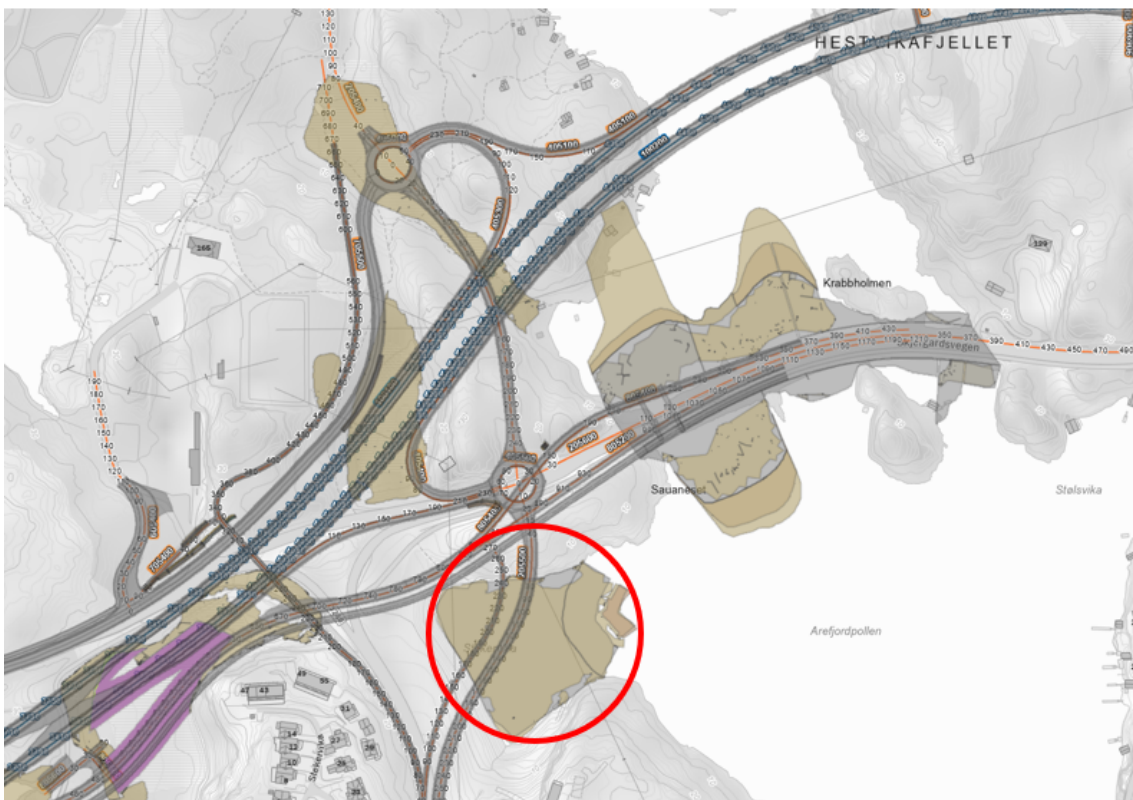
Figur 6 - Snip fra kartmodell Multiconsult GIS modell, fotavtrykk for utfylling i Stekervika er markert med rød sirkel. Brunt område i innenfor sirkel er forventet massefortrengning.

Området som påvirkes av tiltaksarbeidet i sjøen i Stekervika har et anslått fotavtrykk på 15 000 m<sup>2</sup>.

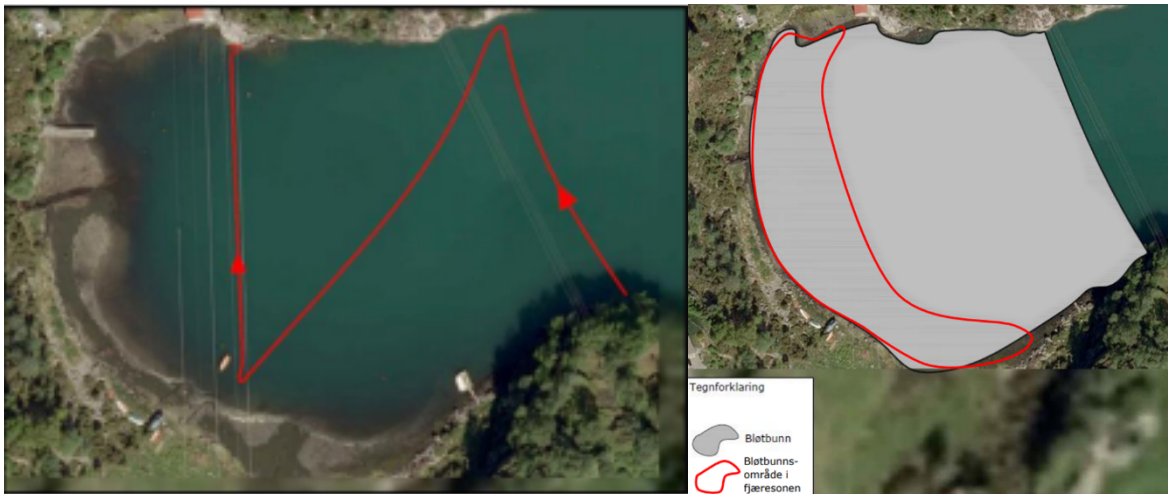
Figur 10 - Kart over undersøkte lokaliteter i Fjell kommune. Røde linjer viser transekter for undervannsfilmning [4].Bilde til høyre viser markering av bløtbunn og bløtbunn som ligger i fjæresonen er markert med rødt omriss.

Det ble utført undervannsfilmning med transekter som vist i Figur 10. På 0-9 meters dybde i Stekervika ble den prioriterte naturtypen bløtbunnsområder i fjæresonen registrert. De dypeste områdene av Stekervika består av homogen bløtbunn.

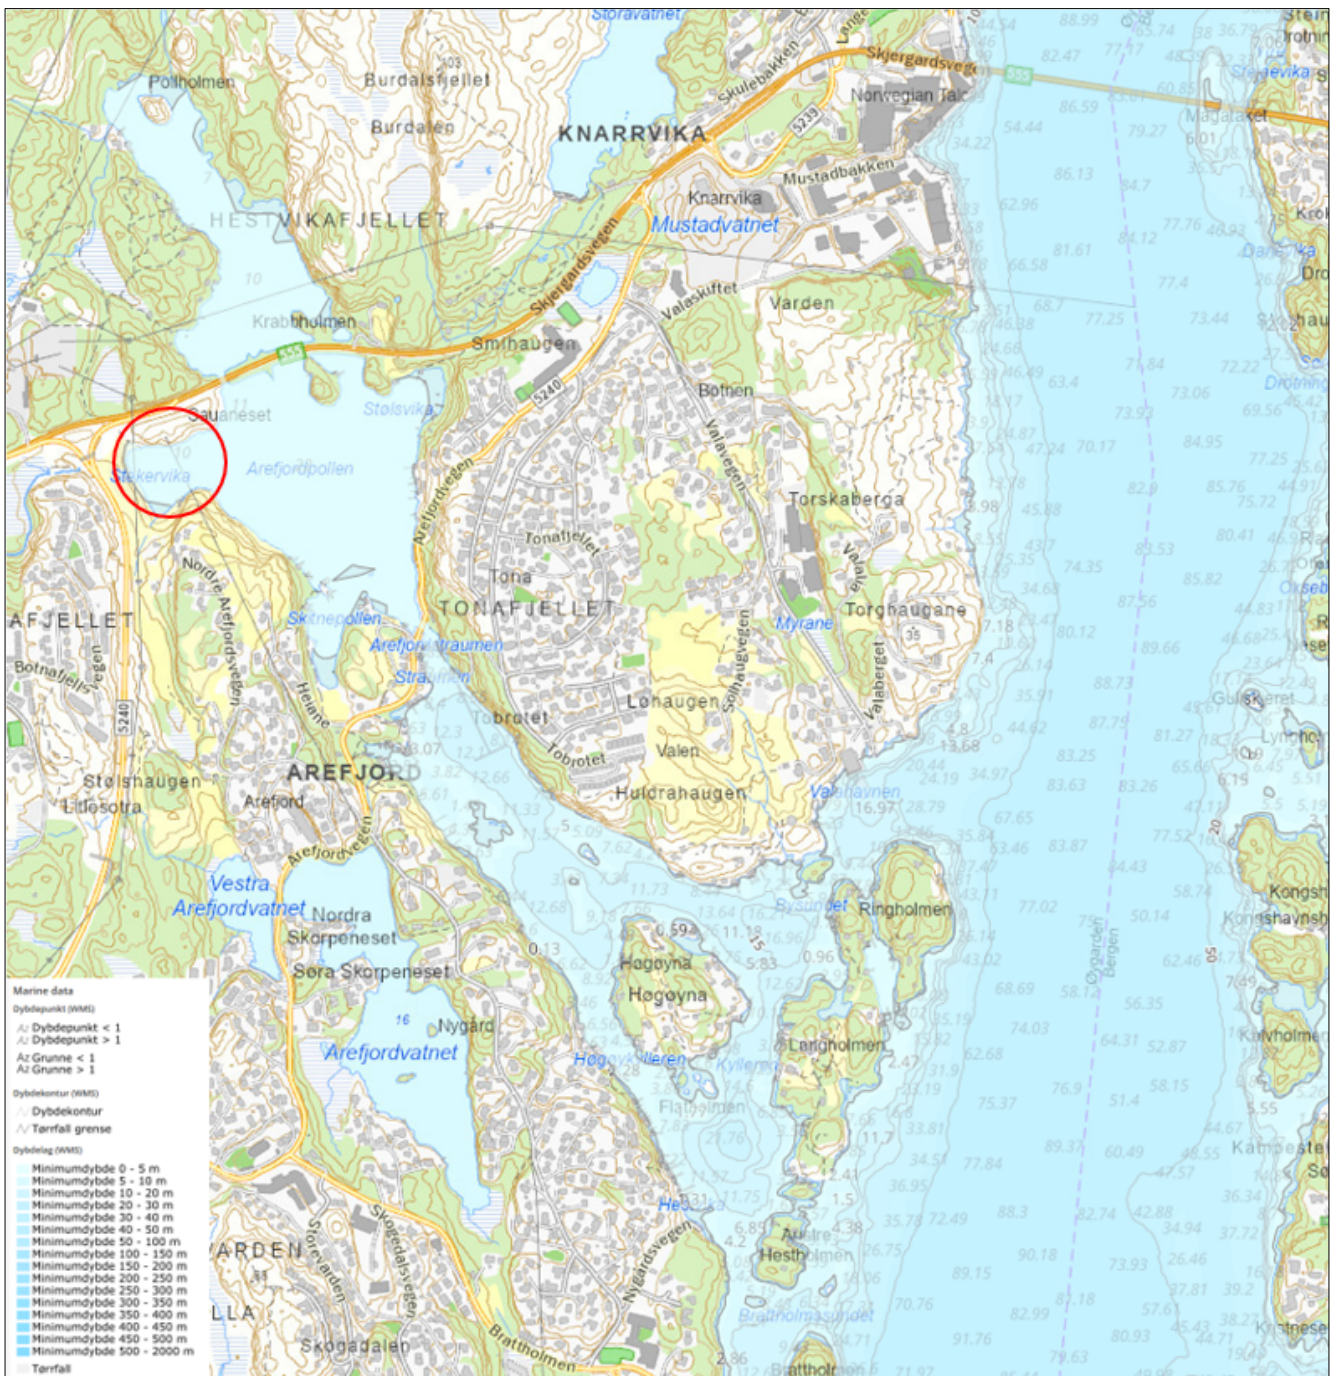
Figur 11 – Dybdekart [13] . Tiltaksområdet er markert med rød sirkel.

Stekervika ligger vest i ytre del av Arefjordspollen på sørsiden av Skjegardsvegen (FV 555) ved Sauaneset. Største dyp i Stekervika er ca. 10 meter. Ytterste del av Arefjordpollen har største dyp på 22 meter. Grunne terskler i Arefjordstraumen mot Kobbaleia er styrende for vannutskiftningen i Arefjordpollen. De øvre vannmassene som skiftes ved tidevannsstrøm, mens det er mindre utskiftning i bunnvannet. Tidligere undersøkelser har vist at det er lavt oksygeninnhold i de nedre vannmassene, og oksygenfritt under 17 meters dybde [12].

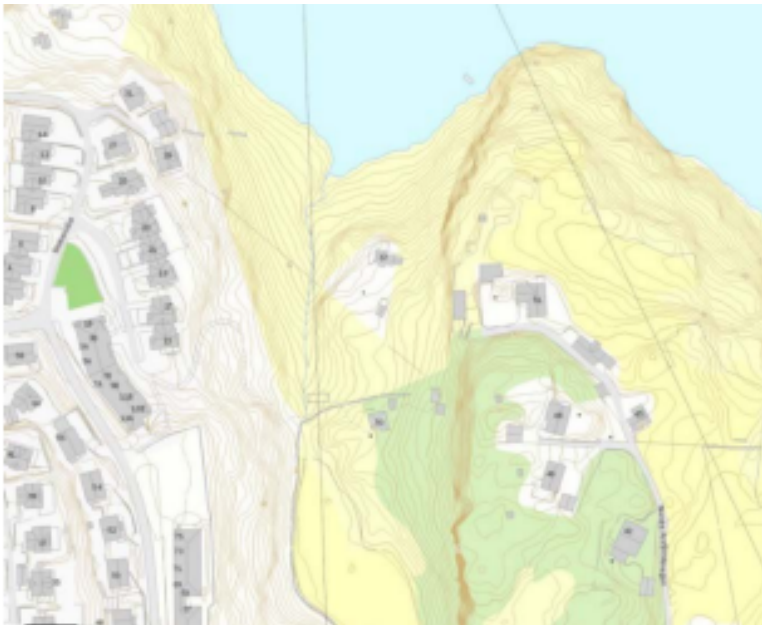
**Figur 20 - Utsnitt Stekarvika Arefjordpollen, kulturlandskap.**

I fagrapport for landskap, friluftsliv og kultur [25] er det angitt at det er rester av kulturlandskap i dalsøkket sør for Stekarvika, se kartutsnitt Figur 20.

Ifølge rapport for landskap, friluftsliv og kultur er det steingarder og eldre bygninger knyttet til gårdsdrift i området ved Stekervika. Kulturlandskapet ved strandsonen i Stekervika blir sterkt omformet som følge av det nye Straumekrysset. Ved Stekarvika blir også kulturlandskapet sør for det nye Straumekrysset endret. Det er imidlertid allerede vedtatt planer for FV 209 Arefjord-Storskaret som endrer kulturlandskapet i stor grad [25].

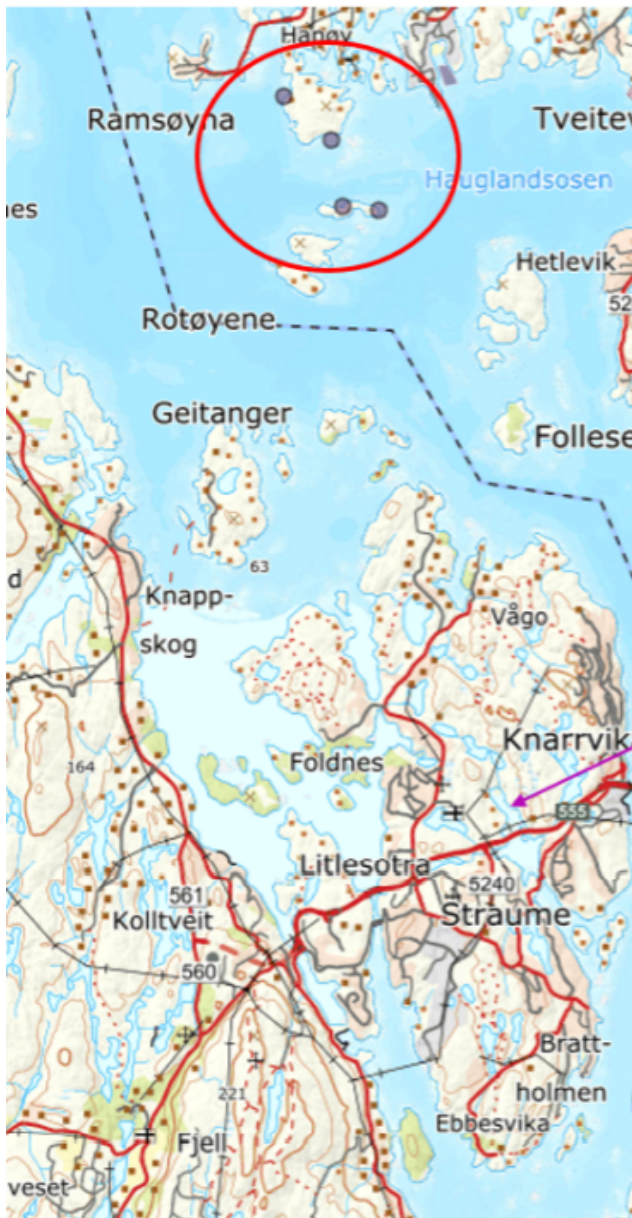
Figur 21 - Rød omriss med grå prikker viser registreringer av Havnesty [16], plassering av tiltaksområdet er vist med rosa pil.

Havnespy (japansk sjøpung) er en fremmed art med svært høy risiko. Arten legger seg som et teppe på havbunn og fortrenger alle andre arter. Det er gjennomført videoundersøkelser og kartlegging med dykker i tiltaksområdet med tanke på naturmangfold og det er ikke kommentert funn av havnespy, så det er ikke grunn til å tro at det kan være havnespy i nærheten av tiltaksområdet i Stekervika. Nærmeste registrerte observasjoner av havnespy i forhold til tiltaksområdet er ved Askøy ved Hauglandsosen og ved Ramsøyna, (Figur 21) [16].

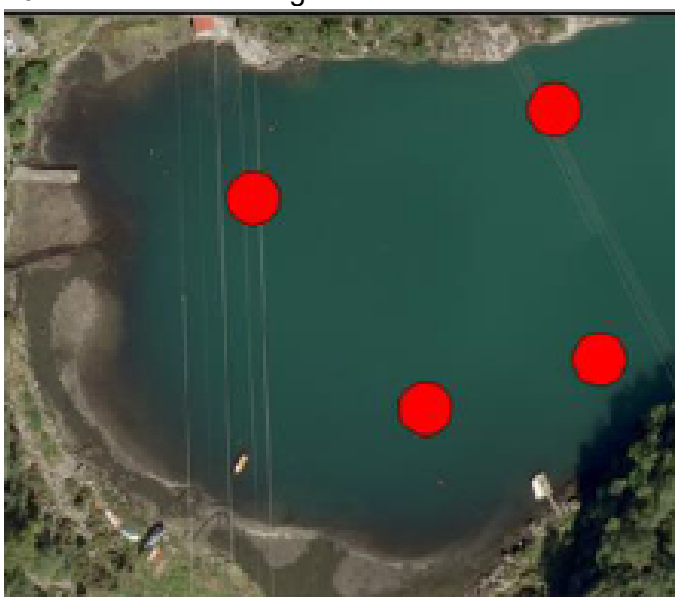
**Figur 24 – Prøvepunkter for sedimentprøver [4].**

Rambøl gjennomførte en sedimentundersøkelse i sammenheng med undersøkelser knyttet til naturmangfold og filming med undervannskamera i 2015. Det ble samlet inn sedimentprøver fra en stasjon (basert på 4 prøver per stasjon) i Stekervika som vist i Figur 24. Prøvene ble tatt av øverste 10 cm med van Veen grabb.

Analyseresultatene fra undersøkelsen er vist med farge etter tilstandsklassifisering i Tabell 6. Ved Stekervika klassifiserer konsentrasjonen av pyren til tilstandsklasse III og benzo[ghi]perylene, indeno[123cd]pyren og TBT til tilstandsklasse IV. Øvrige stoffer tilsvarende tilstandsklasse I og II, eller er ikke-detekterbare. Ved Stekervika tilsvarende innholdet av TOC tilstandsklasse «moderat»
