Ringerike kommune, Teknisk forvaltning

Miljørisikovurdering av Tyrimyra og Petersøya snødeponier

Oppdragsnr.: 5186053 Dokumentnr.: 5186053-Miljø-1 Versjon: E05
2018-12-03

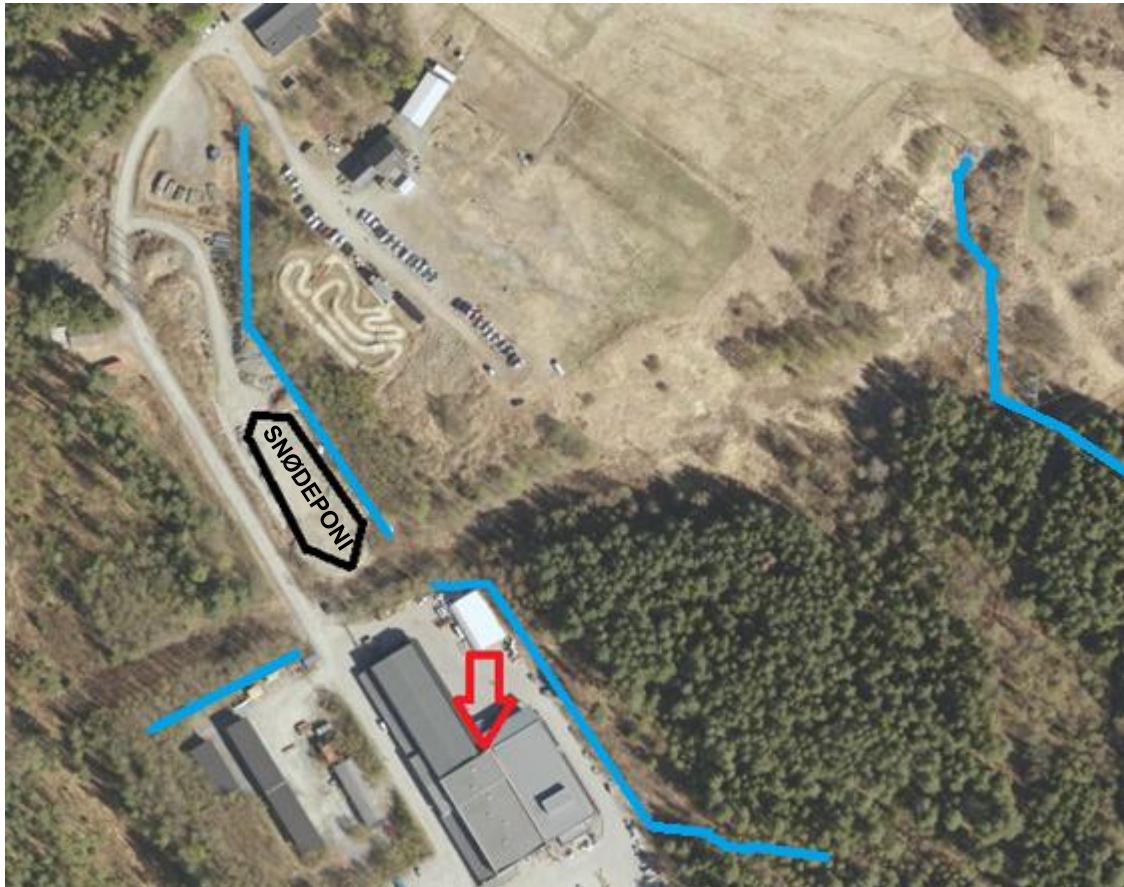
Figur 3 Tyrimyra snødeponi med nærliggende bekker. Blå linjer viser de nærmeste bekrene. Rød pil viser Montér Hønefoss bygning. Bildet hentet fra vann-nett.no 12.09.2018

Sørøst for Tyrimyra snødeponi ligger Montér Hønefoss. I følge Ringerike kommune, da Montér-bygning (markert med rød pil i Figur 3) ble etablert besto grunnen av et par meter med bark over avfall. Dette kan bety at det har vært avfallsdeponering også utenfor det område som er regulert til deponi, noe som også kan gjelde for området som brukes til snødeponi.

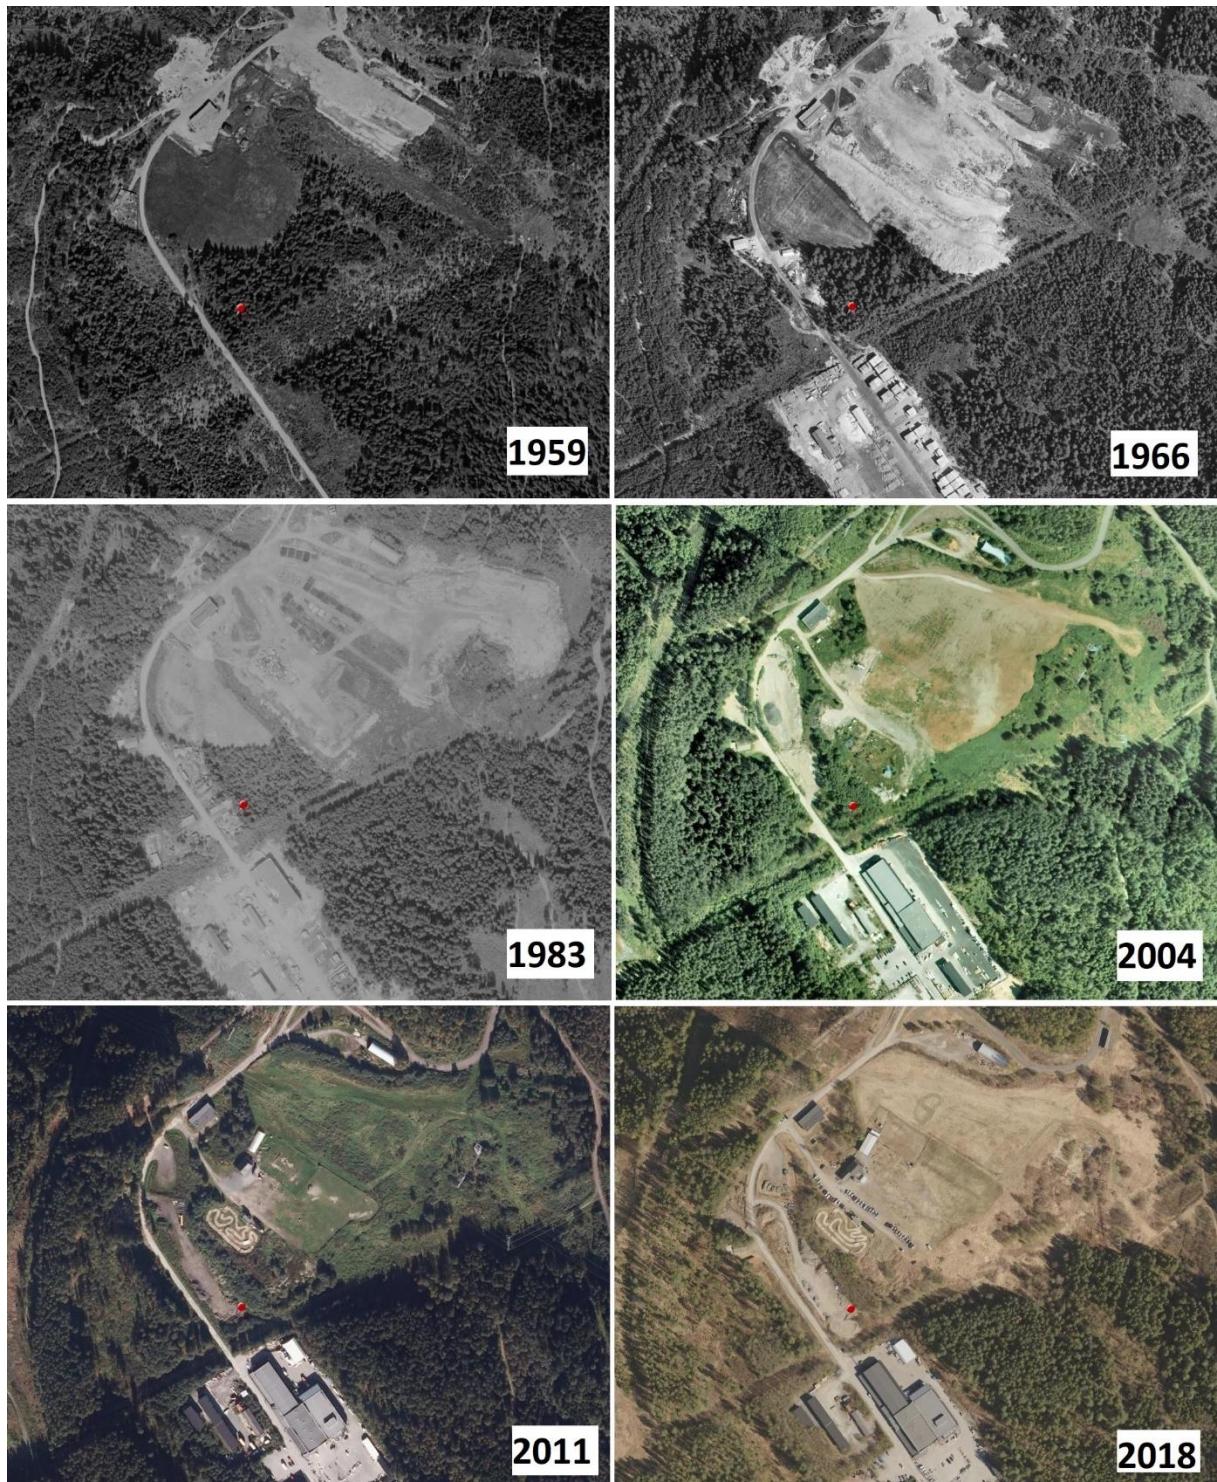
Figur 4 Historiske kart av Tyrimyra området. Rød pin viser snødeponiets lokalisering. Bilder hentet fra kart.finn.no 10.10.2018

Samtidig viser historiske kart at området under Montér-bygning har vært brukt siden minst 1966. Det ser ut som at det har vært aktiviteter på snødeponiområdet fra og til siden 1983 (Figur 4; kart.finn.no).

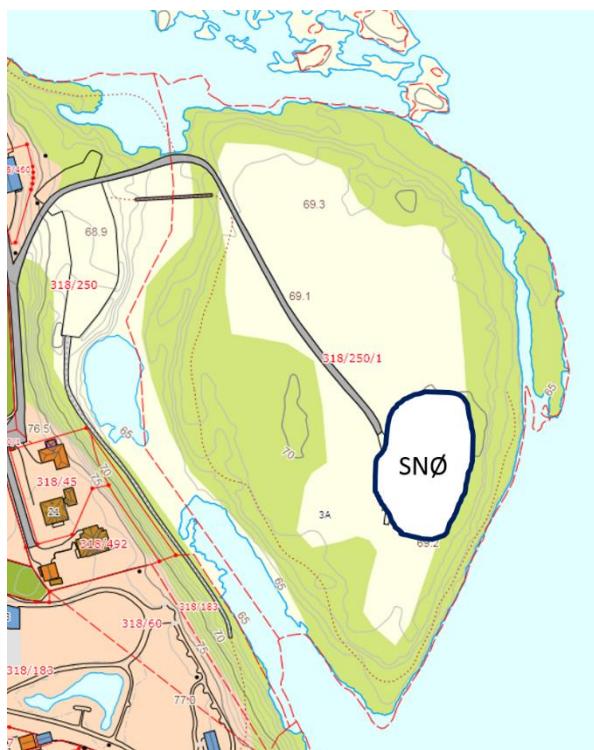
Figur 6 Plassering av snødeponi på Petersøya. Kilde: Ringerike kommune

Petersøya ligger i Storelva på sørsiden i Hønefoss og er ei halvøy som brukes som et lokalt friluftsområde. Når elva flommer kan imidlertid halvøya bli isolert som en egen øy. Når det oppstår et behov for å fjerne snø fra Hønefoss sentrum, kjøres den fortrinnsvis til Petersøya. Snøen tippes og legges opp i haug på den flate delen sør på Petersøya (se Figur 6) med en buffer til Storelva. I følge kommunen infiltrerer smeltevannet i grunnen og ikke direkte til elven. Kommunen estimerer at det deponeres 5 000-10 000 m³ snø på Petersøya per år.

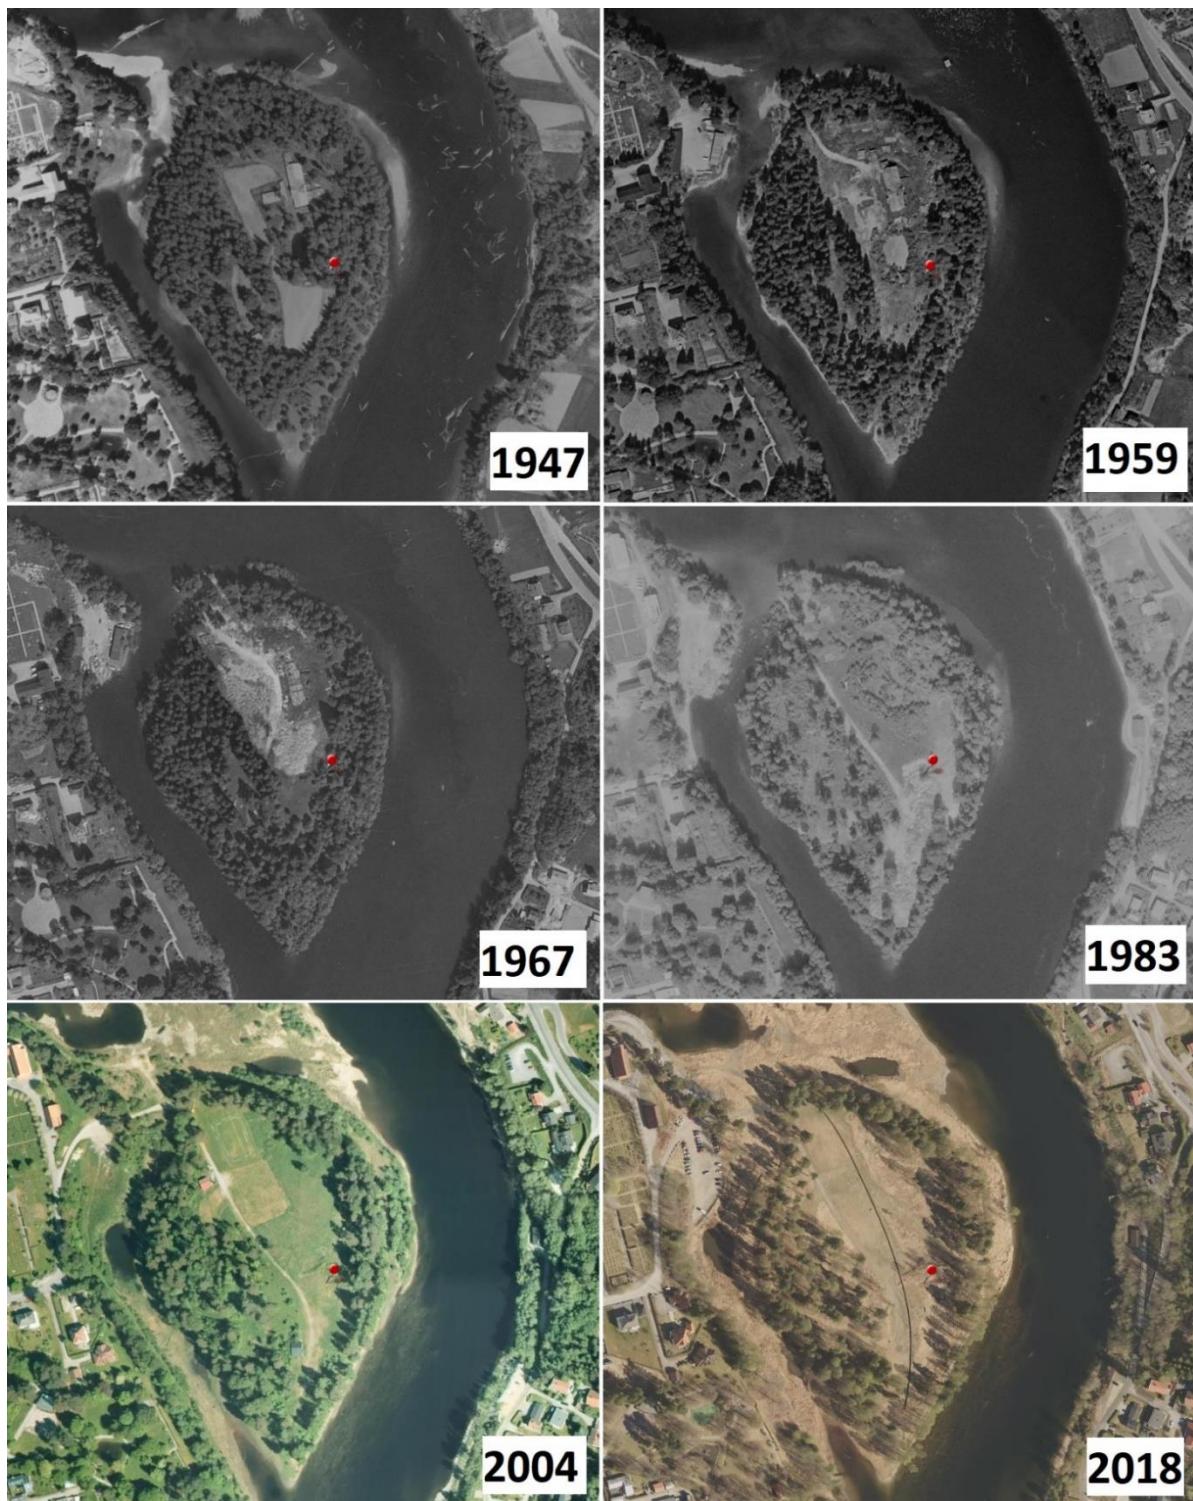
Figur 7 Historiske kart av Petersøya-området. Rød pin viser nordlige delen av snødeponiet. Bilder hentet fra kart.finn.no 10.10.2018

Jordmassene på Petersøya er sannsynligvis naturlige elveavsetninger. I følge kommunen har det vært et lite «småbruk» på Petersøya en gang i tiden, med noe dyrehold. Evt. kan deler av området ha blitt brukt som fyllplass for Hønefoss for 100 år siden. Historisk utvikling av området er illustrert med kart hentet fra kart.finn.no (Figur 7).

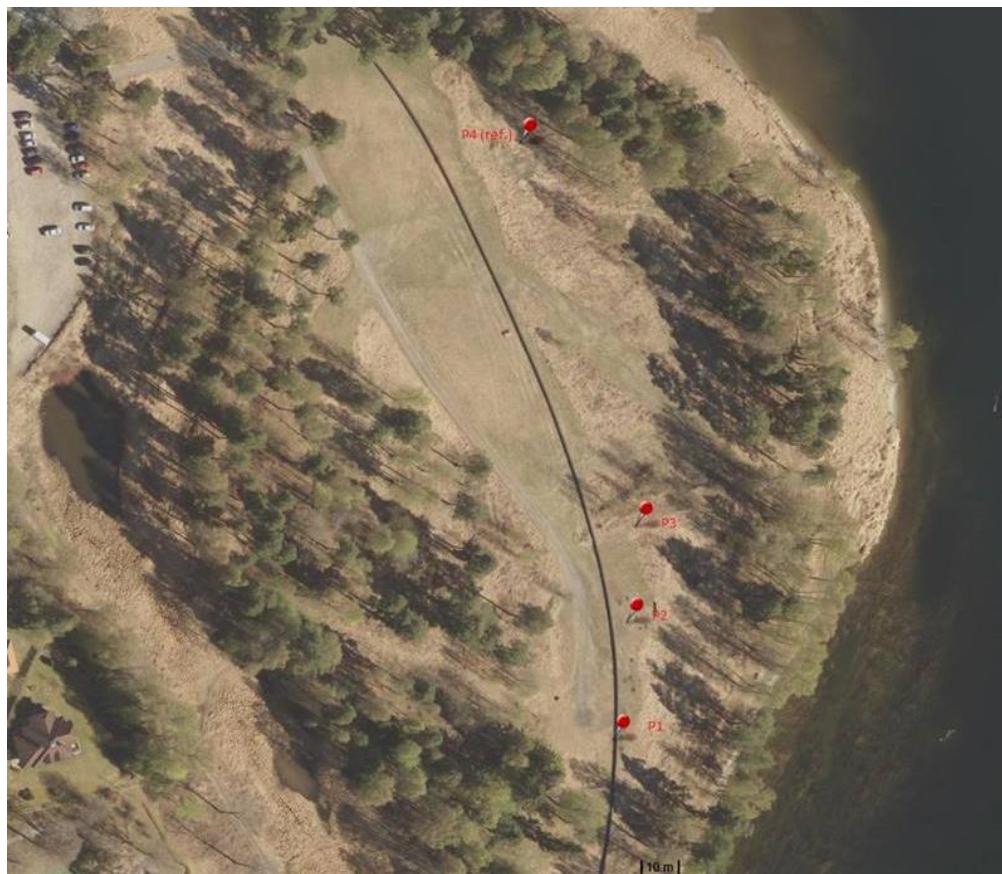
Figur 10 Plassering av prøvepunkter på Petersøya

På Petersøya er det tatt jordprøver i fire prøvepunkter, tre fra den søndre delen som brukes til snødeponi, og én fra området i nord som ble brukt som referansepunkt. Plasseringen av prøvepunktene er vist i Figur 10. I hvert punkt ble det sjaktet ned til 3 m eller dypere hvis det var mulig. Prøver ble tatt ut av toppjorden i alle prøvepunktene og deretter av de forskjellige masselagene i hele dybden. Enkelte av prøvene ble valgt ut og ble analysert for metaller, PAH₁₆, olje, BTEX og PCB₇, som er vanlige forurensninger i snø. I spesielt et av prøvepunktene ble det funnet avfall, og masser fra dette ble analysert for en større screeningpakke (normpakke standard) for å vurdere om det er risiko for at snøsmeltingsvannet kan mobilisere gammel forurensning i jorden.

Miljøtekniske undersøkelsene ble utført 25. september 2018 av Norconsult. Prøvetakingsprogrammet ble justert noe ut fra kabelvisning. P3 ble flyttet omtrent 8 m sørover. Prøvepunktene på området for snødeponiet ble plassert i en avstand på omtrent 25-30 m mellom punktene. P4 (referansepunktet) ble plassert ca. 100 m nord for P3. Det ble tatt ut lagvise jordprøver av fyllmassene. Massetypene som ble funnet i de forskjellige punktene varierte betydelig mellom prøvepunktene. Feltlogg fra prøvetakingen er vist i Tabell 2. Bilder er vist i Vedlegg 1.

- Snødeponiet på Petersøya flyttes til den nordlige delen av halvøya (rundt prøvepunkt P4) for å unngå å mobilisere påviste forurensninger i avfallsmassene i de dypeliggende masselagene på området som brukes til snødeponi i dag.

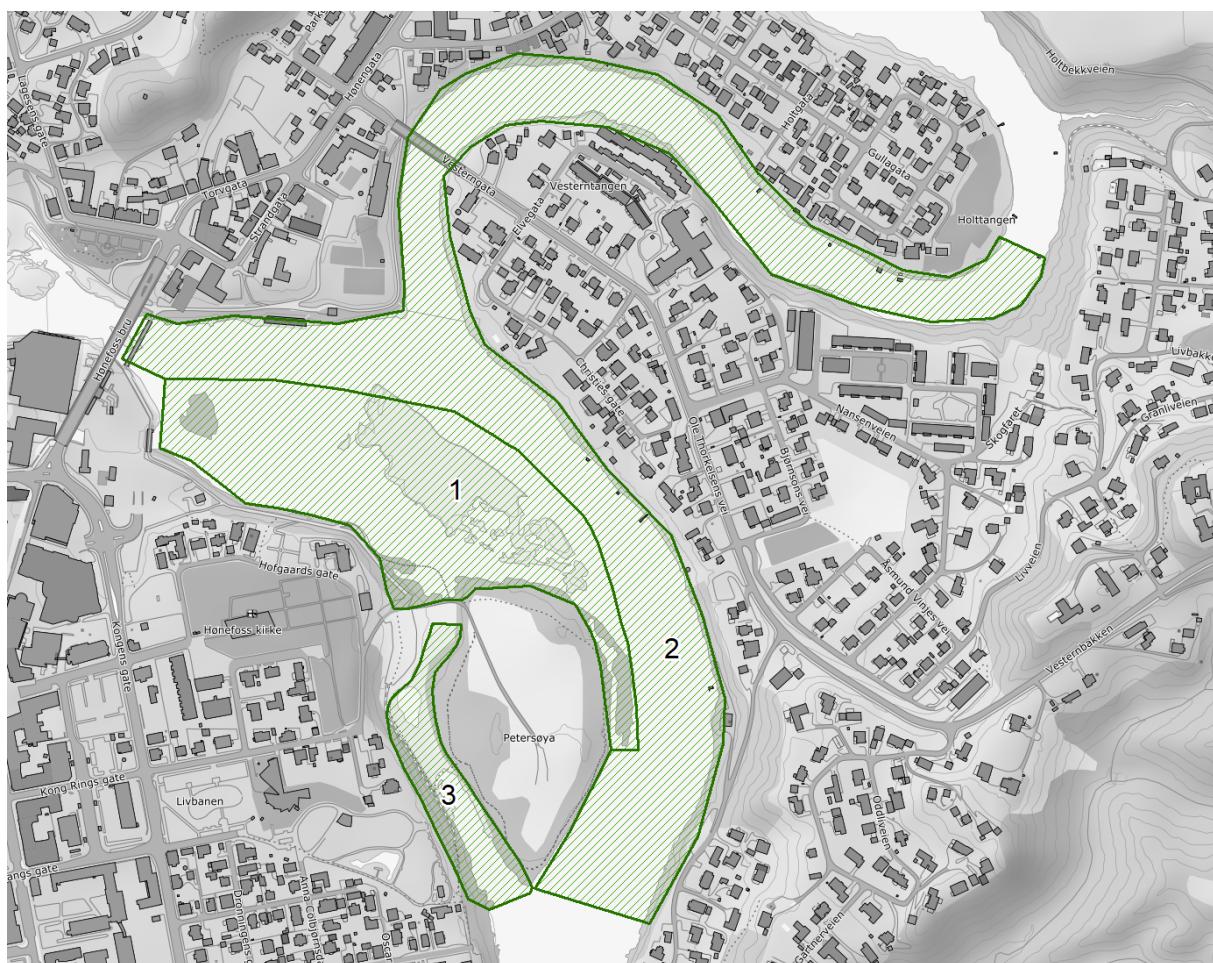
Nedenstående viktige naturtyper er registrert i området rundt Petersøya. Lokalitetene er også vist i Figur 11.

Figur 11. Petersøya ligger som en lite påvirket grøntområde midt i Hønefoss sentrum. I området er det registrert tre verdifulle naturtyper: 1) Elveørene og elvekrattene rundt Petersøya, 2) Den meanderende Randselva/Begna samt 3) den store evja som skiller Petersøya fra fastlandet.

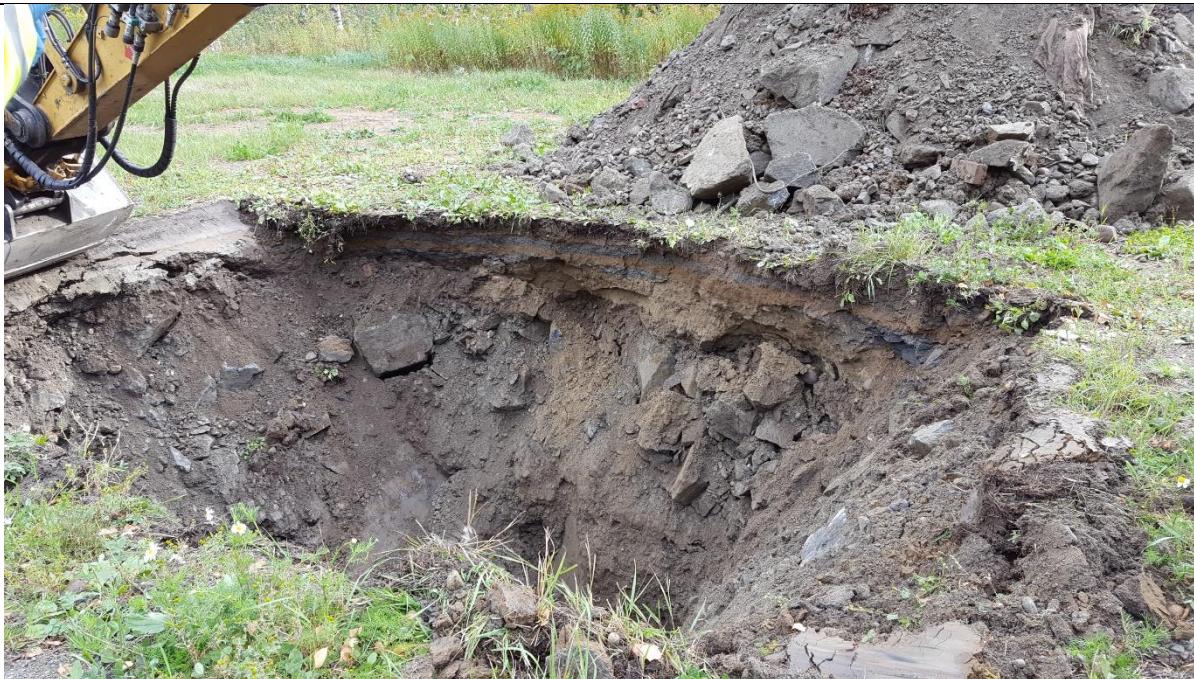
I laget med avfallsmasser fra prøvepunktet P2 ble det påvist forurensninger av sum-PCB₇ så vidt over tilstandsklasse I, (hhv. 0,01 og 0,0116 mg/kg TS). Konsentrasjon av sink i denne prøven var i tilstandsklasse III (se Tabell 3). Stoff som ble analysert bare i P2-4 prøven er vist i Tabell 4. Bortsett fra krom(VI) ble ingen av de analyserte parameterne påvist over deteksjonsgrensene. Krom(VI) hadde konsentrasjon i tilstandsklasse 1.
