# Søknad om utslippstillatelse for tanklagring av spillolje Østbø AS

Det søkes dermed om etablering av tanklagring for spillolje på Hovslagerveien 12 (24/306), i Rana kommune.

# Tilstandsvurdering grunn Hovslagerveien 12, fase 1.

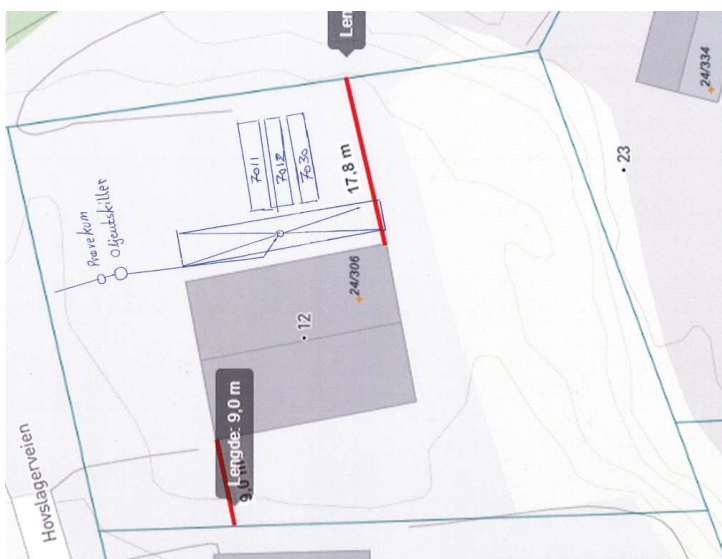
Tenkt plassering på tomten vises i figur 3 nedenfor. Tilknyttet tankene etableres en laste- og losseplate som blir tilknyttet oljeutskillerer.

Figur 3: Tenkt tankplassering

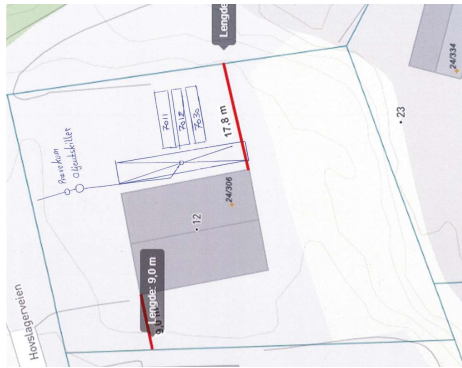
Figurene nedenfor viser tenkt plassering av spilloljetankene og flyfoto over aktuelt område,

Figur 1: Plassering av tanker

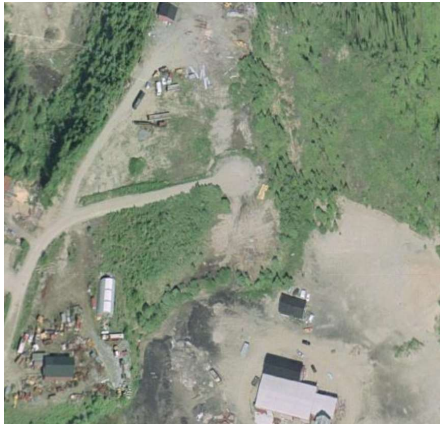
Figur 4: Flyfoto fra 2001 - tomten er opparbeidet. Men det er ikke noen aktivitet eller bygg.

I hovedsak er det lite tegn til aktivitet på den aktuelle tomten, og ingen indikasjoner som tyder på forurensning av grunn. Dette bekrefter grunneiers beskrivelse av tomtehistorikken.

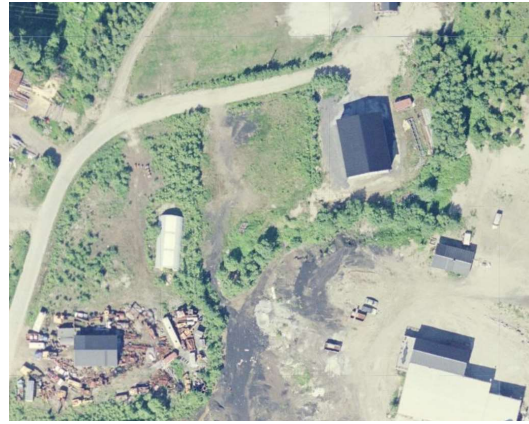
Figur 5: Flyfoto fra 2006, huset er oppført. Ingen utendørs-aktivitet er synlig
