**TVEDESTRAND KOMMUNE**

**SØKNAD OM TILLATELSE TIL DRIFT AV JORD- OG PLANTEBASERT  
SLAMAVVANNINGSANLEGG I TVEDESTRAND**

**22.01.2025**

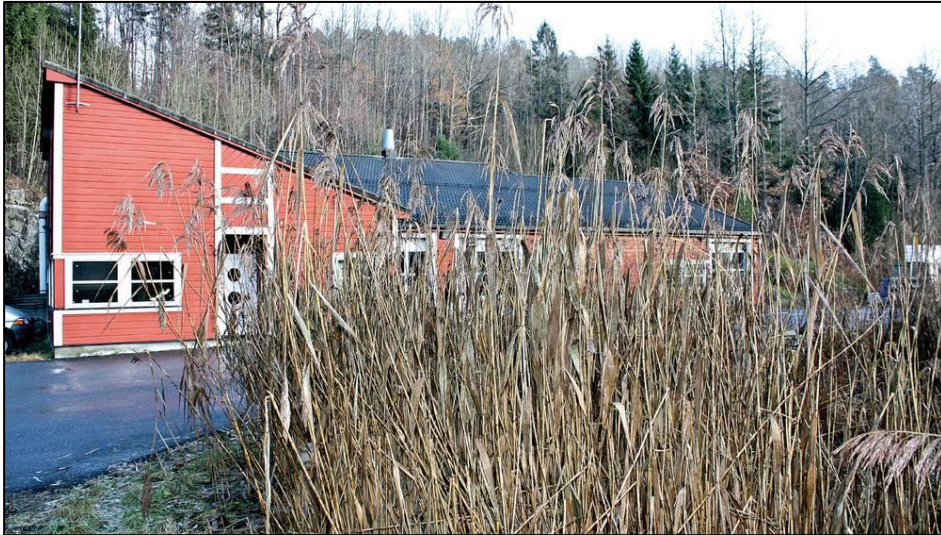
*Figur 1 Sivbed utenfor Tvedestrand RA*

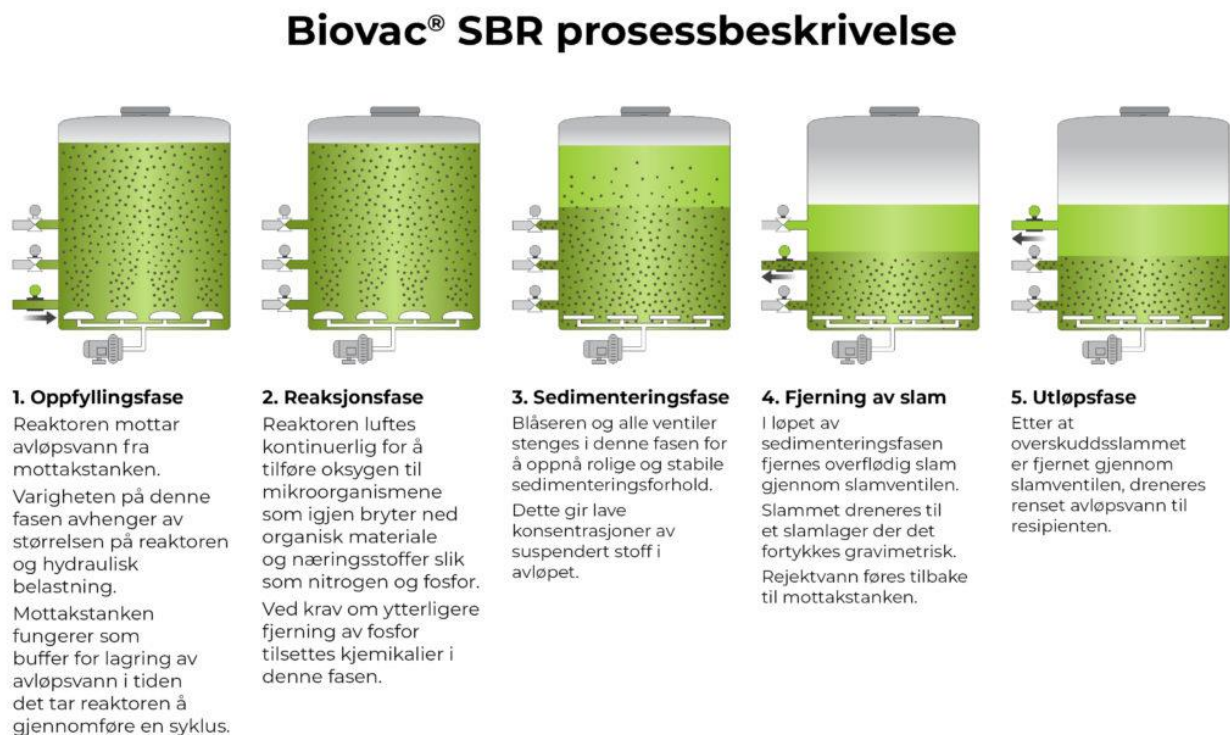
Avløpsslammet kommer fra Tvedestrand RA. Tvedestrand RA er et Satsvis Biologisk Renseanlegg (SBR) levert av Goodtech Biovac AS. Renseprosessen benytter en «porsjonsvis behandling», noe som gjør at alt avløpsvannet får samme behandling uavhengig av variasjonene i tilrenning.

Figur 3 Beskrivelse av SBR renseprosess (hentet fra biovac.no)

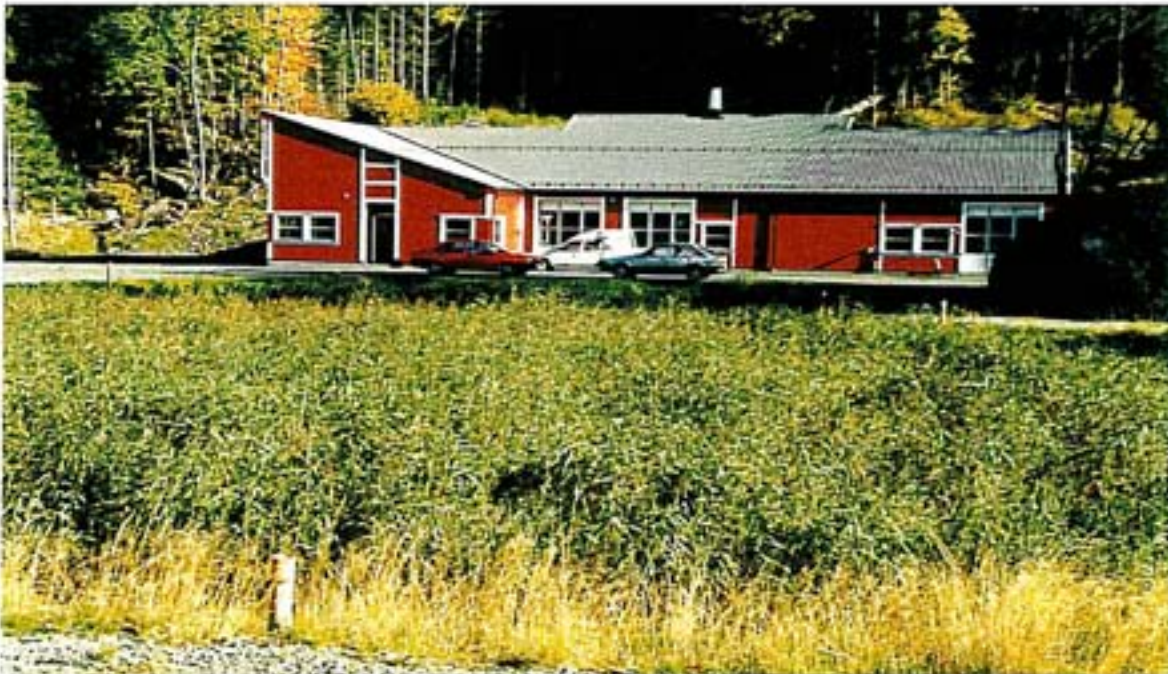
**Figur 3.** Basseng (1-3) for plantebasert avvanning i tilknytning til det biologiske renseanlegget i Tvedestrand kommune. Bassengene ble beplantet i juni 1977, og har vært i drift siden 19. mai 1988. Bildet ble tatt høsten 1998.

I løpet av sommer og tidlig høst i 1997 vokste plantene til høyder på over 1 meter. Plantenes utvikling i bassengene gjennom våren 1998 var svært tilfredsstillende. Plantene spiret tidlig (sammenliknet med "ville bestander"), og nådde høyder på langt over 1,5 meter i løpet av sommeren og høsten (figur 3). Fra medio mai 1998 ble hvert av bassengene belastet med slam i sykluser. Slam ble tilført annenhver dag over én uke, med en etterfølgende hvileperiode på 5 uker (såkalt intermittert drift). Dette betyr at i 3 uker uten bassengkapasitet ble overskuddsslam fra renseanlegget mellom-lagret i luftet slamlager før transport ut av anlegget til ekstern behandling.

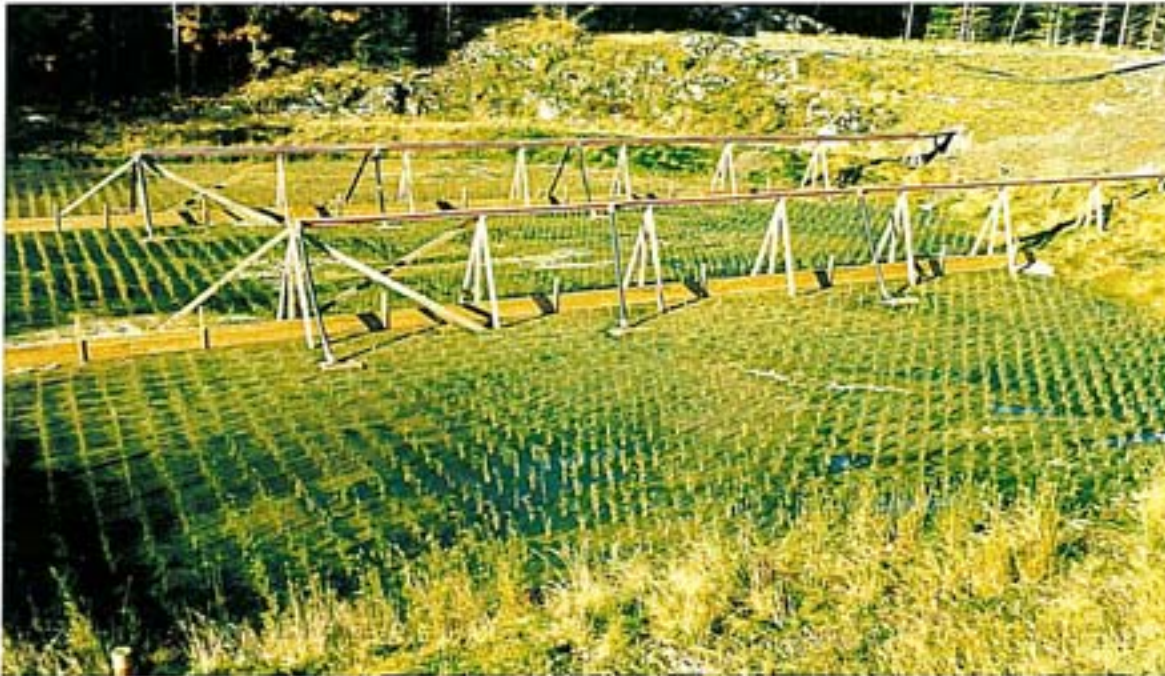
**Figur 4.** Basseng (4-6) for plantebasert avvanning i tilknytning til det biologiske renseanlegget i Tvedestrand kommune. Bassengene ble beplantet i juli 1988. Bildet ble tatt høsten 1998. Rørsystemet for tildeling av slam sees i bakkant av de to nærmeste bassengene.

I juli 1998 ble de tre siste bassengene beplantet med takrørsplanter fra Planteforsk (figur 4). Ultimo august ble det satt i gang med lav til moderat belastning av disse siste 3 bassengene.

I bassengene 4 - 6 ble slammet tilført på planter som enda ikke hadde vokst særlig over de 20 - 30 cm de målte ved utplantingen. Årsaken til den begrensede tilveksten i bassengene 4 - 6 er muligens at det ikke ble tilstatt tilleggsgjødsel under overflømningsperioden.

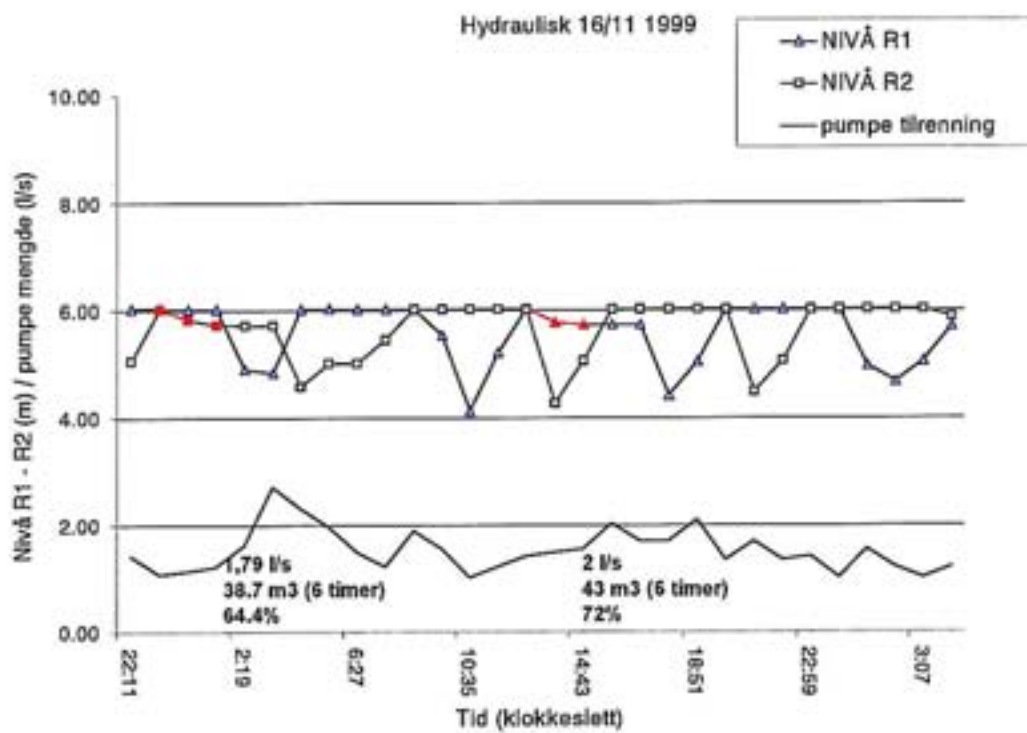
**Figur 10.** Figuren viser drenering av vann gjennom basseng 1 den 16/11 1998 (nedbørsfattig periode) og den 27/12 1998 (nedbørsrik periode). Slamtildeling er merket med rødt. Gjennomstrømning av dreneringsvann fremgår av sort heltrukken linje.

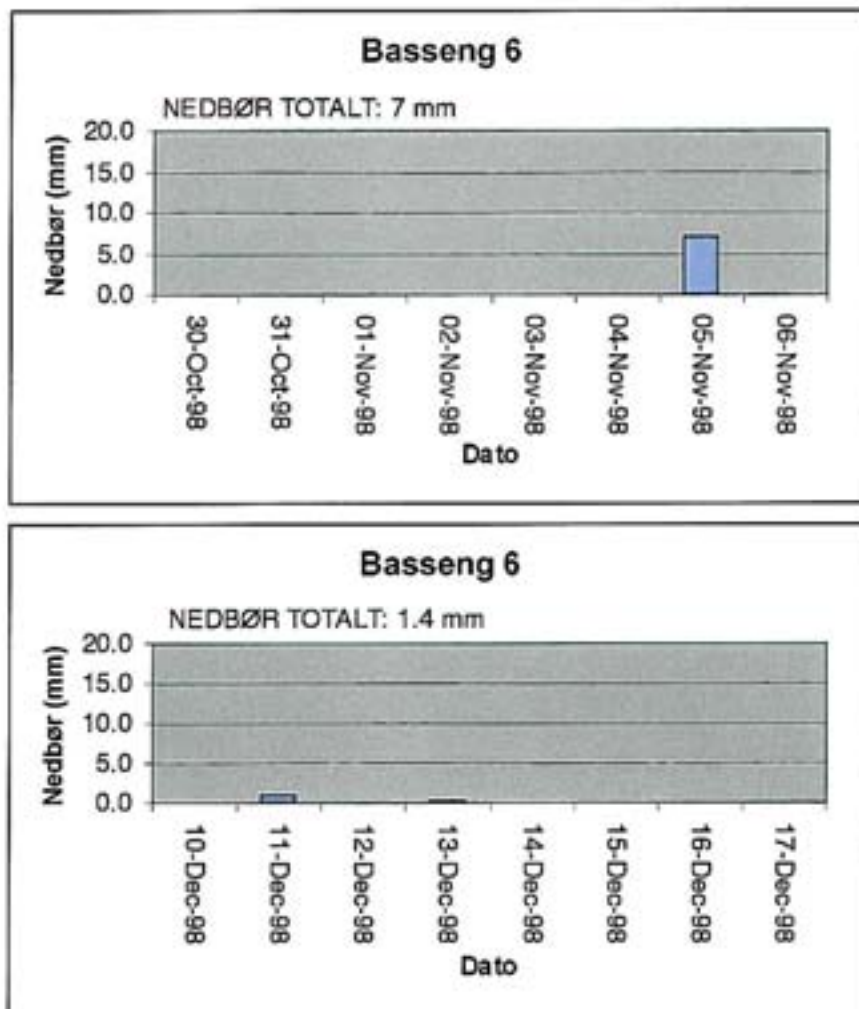
Figur 17. Nedbør i belastningsperiodene for basseng 6.

Basseng nr. 6 ble kun belastet i nedbørsfattige perioder

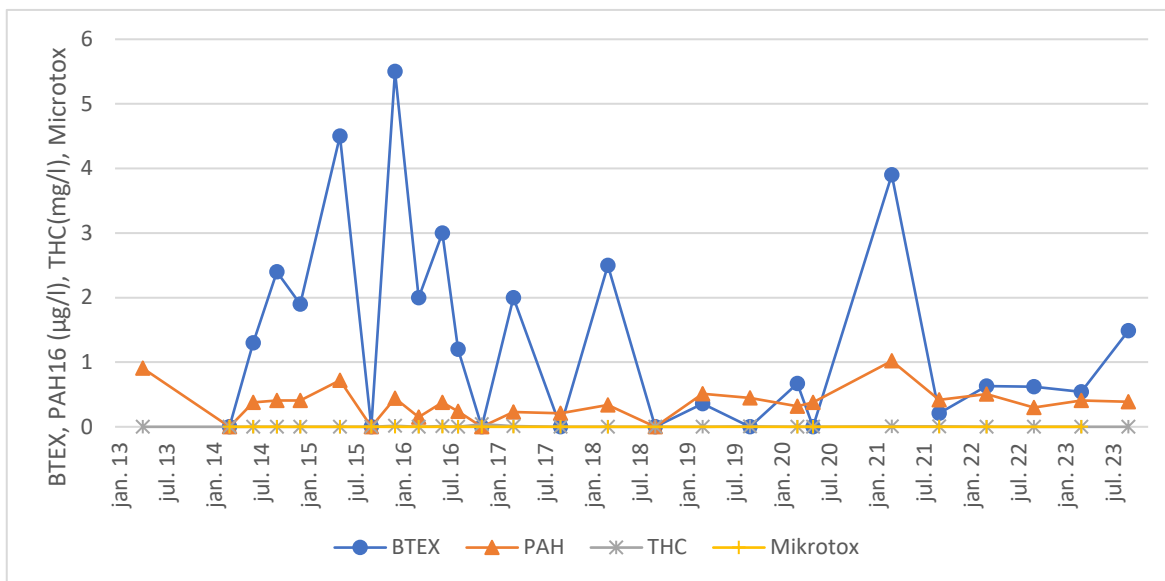
Figur 5: Utvalgte tidsserier sigevann
