Søknad om mudring- og dumpetillatelse – Molldøra - Strekingen Stamsund - Harstad - Nordland og Troms og Finnmark fylker

Kystverket søker Statsforvalteren i Nordland om tillatelse til utdyping i gjennomseiling Molldøra og etablering av sjøbunnsdeponi i samme område.

GJENNOMSEILING av MOLLDØRA

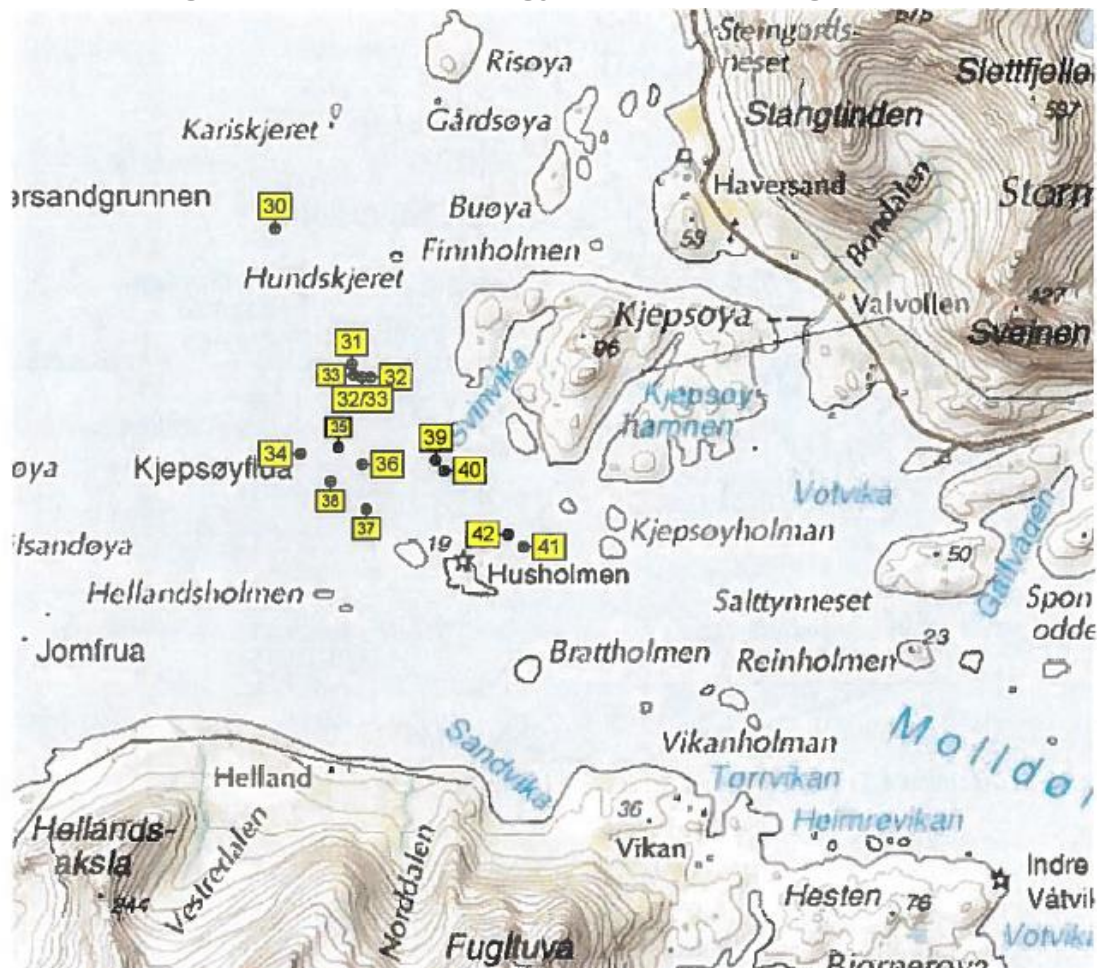
Illustrasjon 4: SINTEF rapport 2012 – kart over delområde Molldøra, planlagte borer. (Kilde: SINTEF (2012) Rapport Miljøtekniske undersøkelser: Prosjekt Raftsundet, Vågan og Hadsel kommuner, Nordland.)

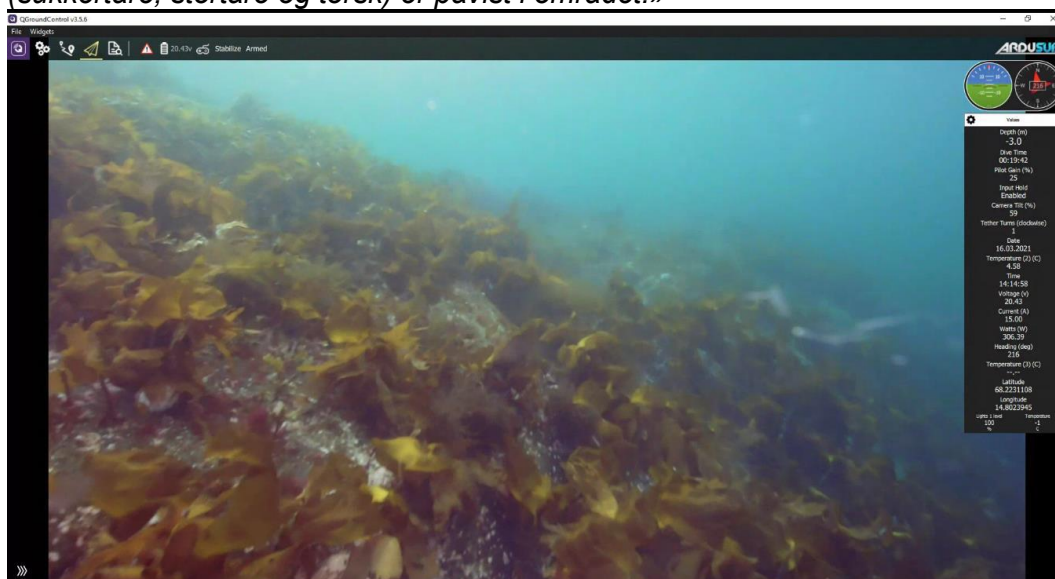
Bilde 5: Stortare på hardbunn i Vikanholman utdypingsområde (transekt MD10, ca. 3 m dyp). (Kilde: Multiconsult AS – vurdering av naturmangfold i sjø – tiltaksområde 2 Svolvær-Stokmarknes 2021.)

Utdypingsområdet består av fast fjell med påvekst av tare (stortare, sukkertare og butare) og brunalger fra slekten *Fucus*. Nærområdet består av fjell med sandlommer ned til ca. 30 m dyp, deretter er det sandbunn med stein/oppstikkende fjell ned til ca. 50 m dyp. Tare og vanlig kjerringhår ble observert ned til ca. 27 m dyp på hardbunnssubstrat. Av dyr ble det observert småfisk i tilknytning til tareforekomstene, mens i de dypere områdene var det både torsk og rødspette. Pigguder som svabergsjøpiggsvin og ulike sjøstjerner var vanlige på fast substrat. I tillegg ble det observert slangestjerner på sedimentbunn og enkelte sjøanemoner på hardbunn.

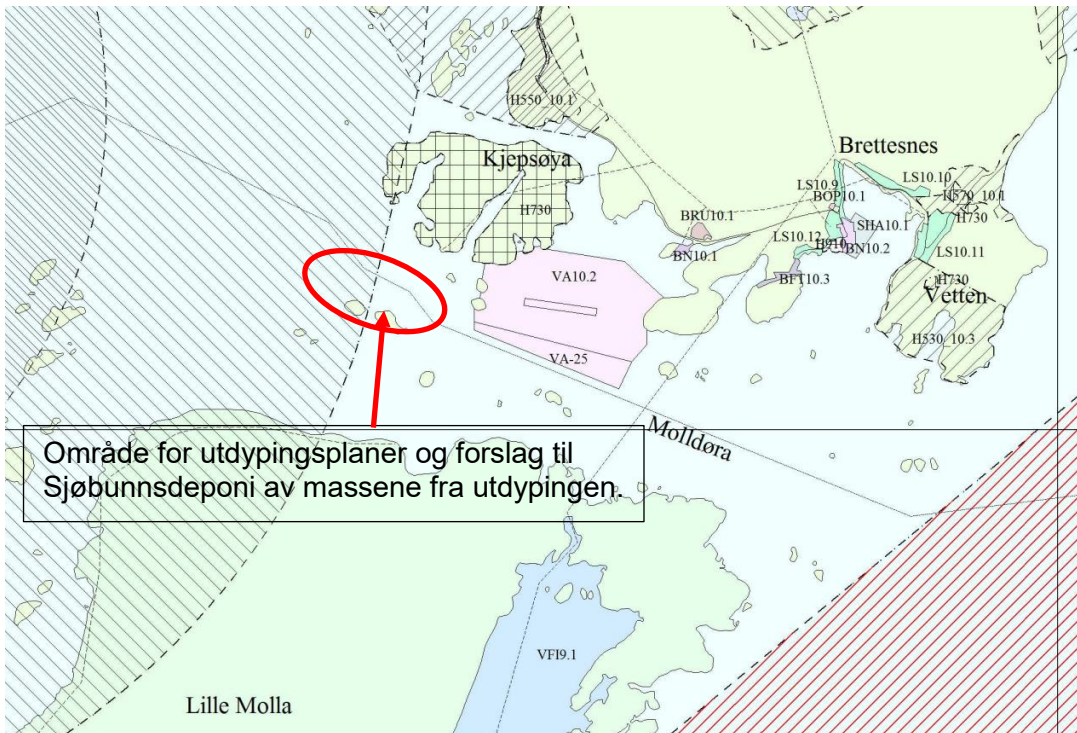
Illustrasjon 17: Vågan kommune – utsnitt av kommuneplanens arealdel ikraftsatt 13.12.2017 - utsnitt som viser strekningen gjennom Molldøra. Området for de planlagte utdyppingene og forslag til sjøbunnsdeponi markert med rød sirkel. Det framkommer ikke spesifikke opplysninger for området som berøres av Kystverkets planer i den tilgjengelige informasjonen. (Kilde: <https://kommunekart.com/>).

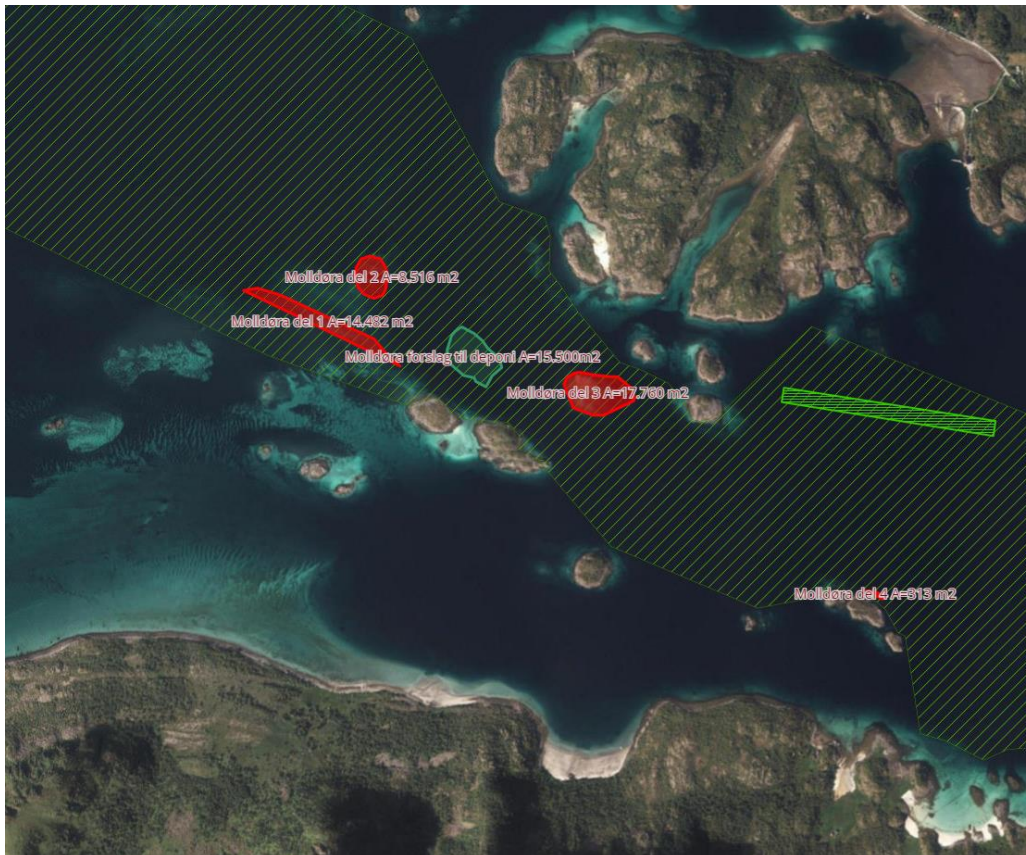
Ortofoto 2: Bildet viser de fire planlagte utdypingsområdene med arealer markert med rødt. Forslag til sjøbunnsdeponi markert med grønt og grønn skravur viser det definerte «Farledsarealet» for hovedlei 1176 strekningen Henningsvær – Svolvær – Molldøra gjennom Molldøra. Grønt felt til høyre markerer arealet for plasseringen av akvakulturanlegget i Våtvika (arealet er presentert med de koordinatene avgrensninger som omfattes av konsesjonen). (Kilde: Kystinfo.no)

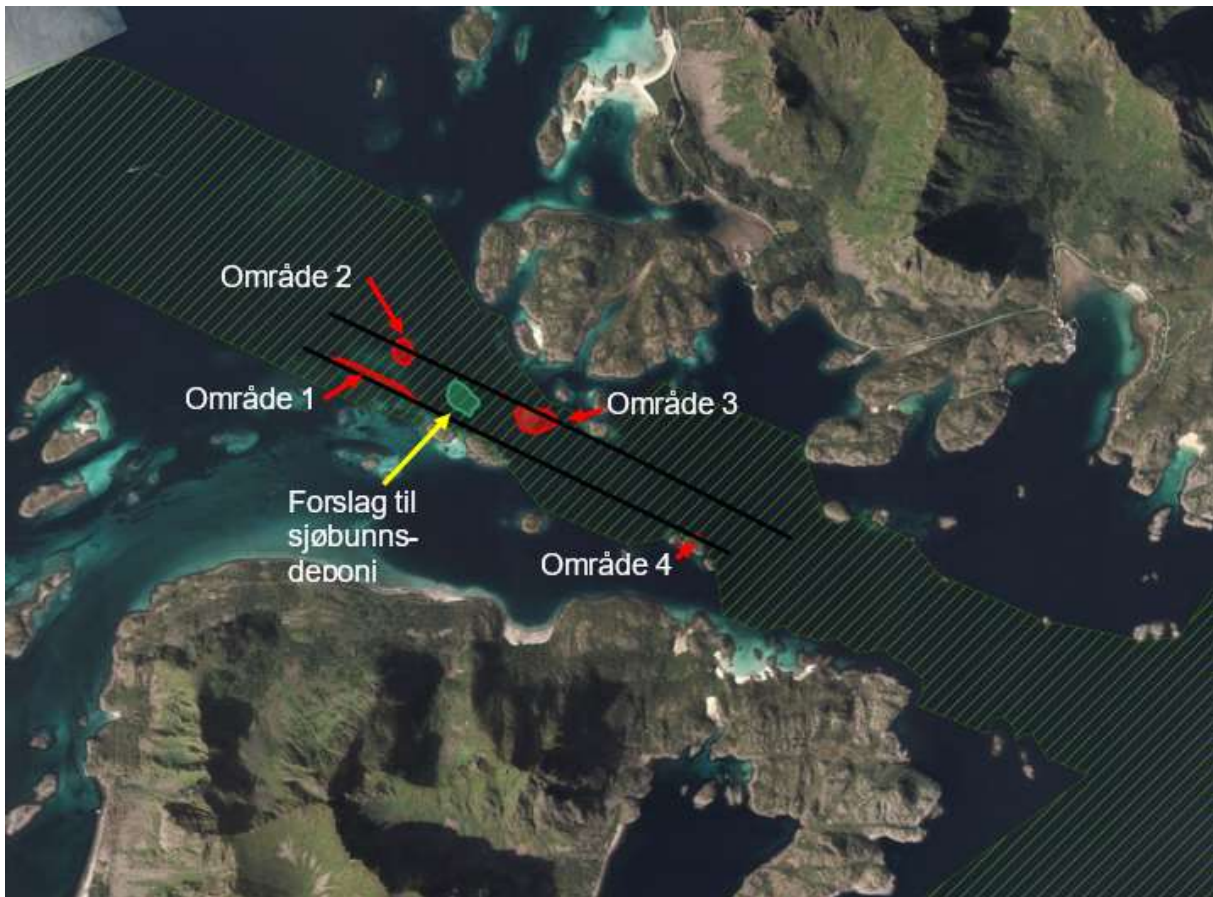
Figur 2 Flyfoto som viser det definerte «Farledsarealet» gjennom Molldøra med grønn skravur. De røde områdene viser planlagte utdypingsområder. Grønn markering viser forslag til sjøbunnsdeponi av massene fra utdypingene. Sorte linjer viser nordre og søndre avgrensning av planlagt led gjennom Molldøra mens grønn skravur viser det definerte «Farledsarealet» for farled. Del 4 er tatt ut av prosjektet.

Utdypingsområde	Areal m ²	Tot volum m ³	Faste masser m ³	Løsmasser m ³
Molldøra del 1	12.083	17.562	7.025	10.537
Molldøra del 2	11.573	27.194	10.878	16.316
Molldøra del 3	12.299	32.658	32.658	0
Sum Molldøra	34.377	77.414	50.560	26.854

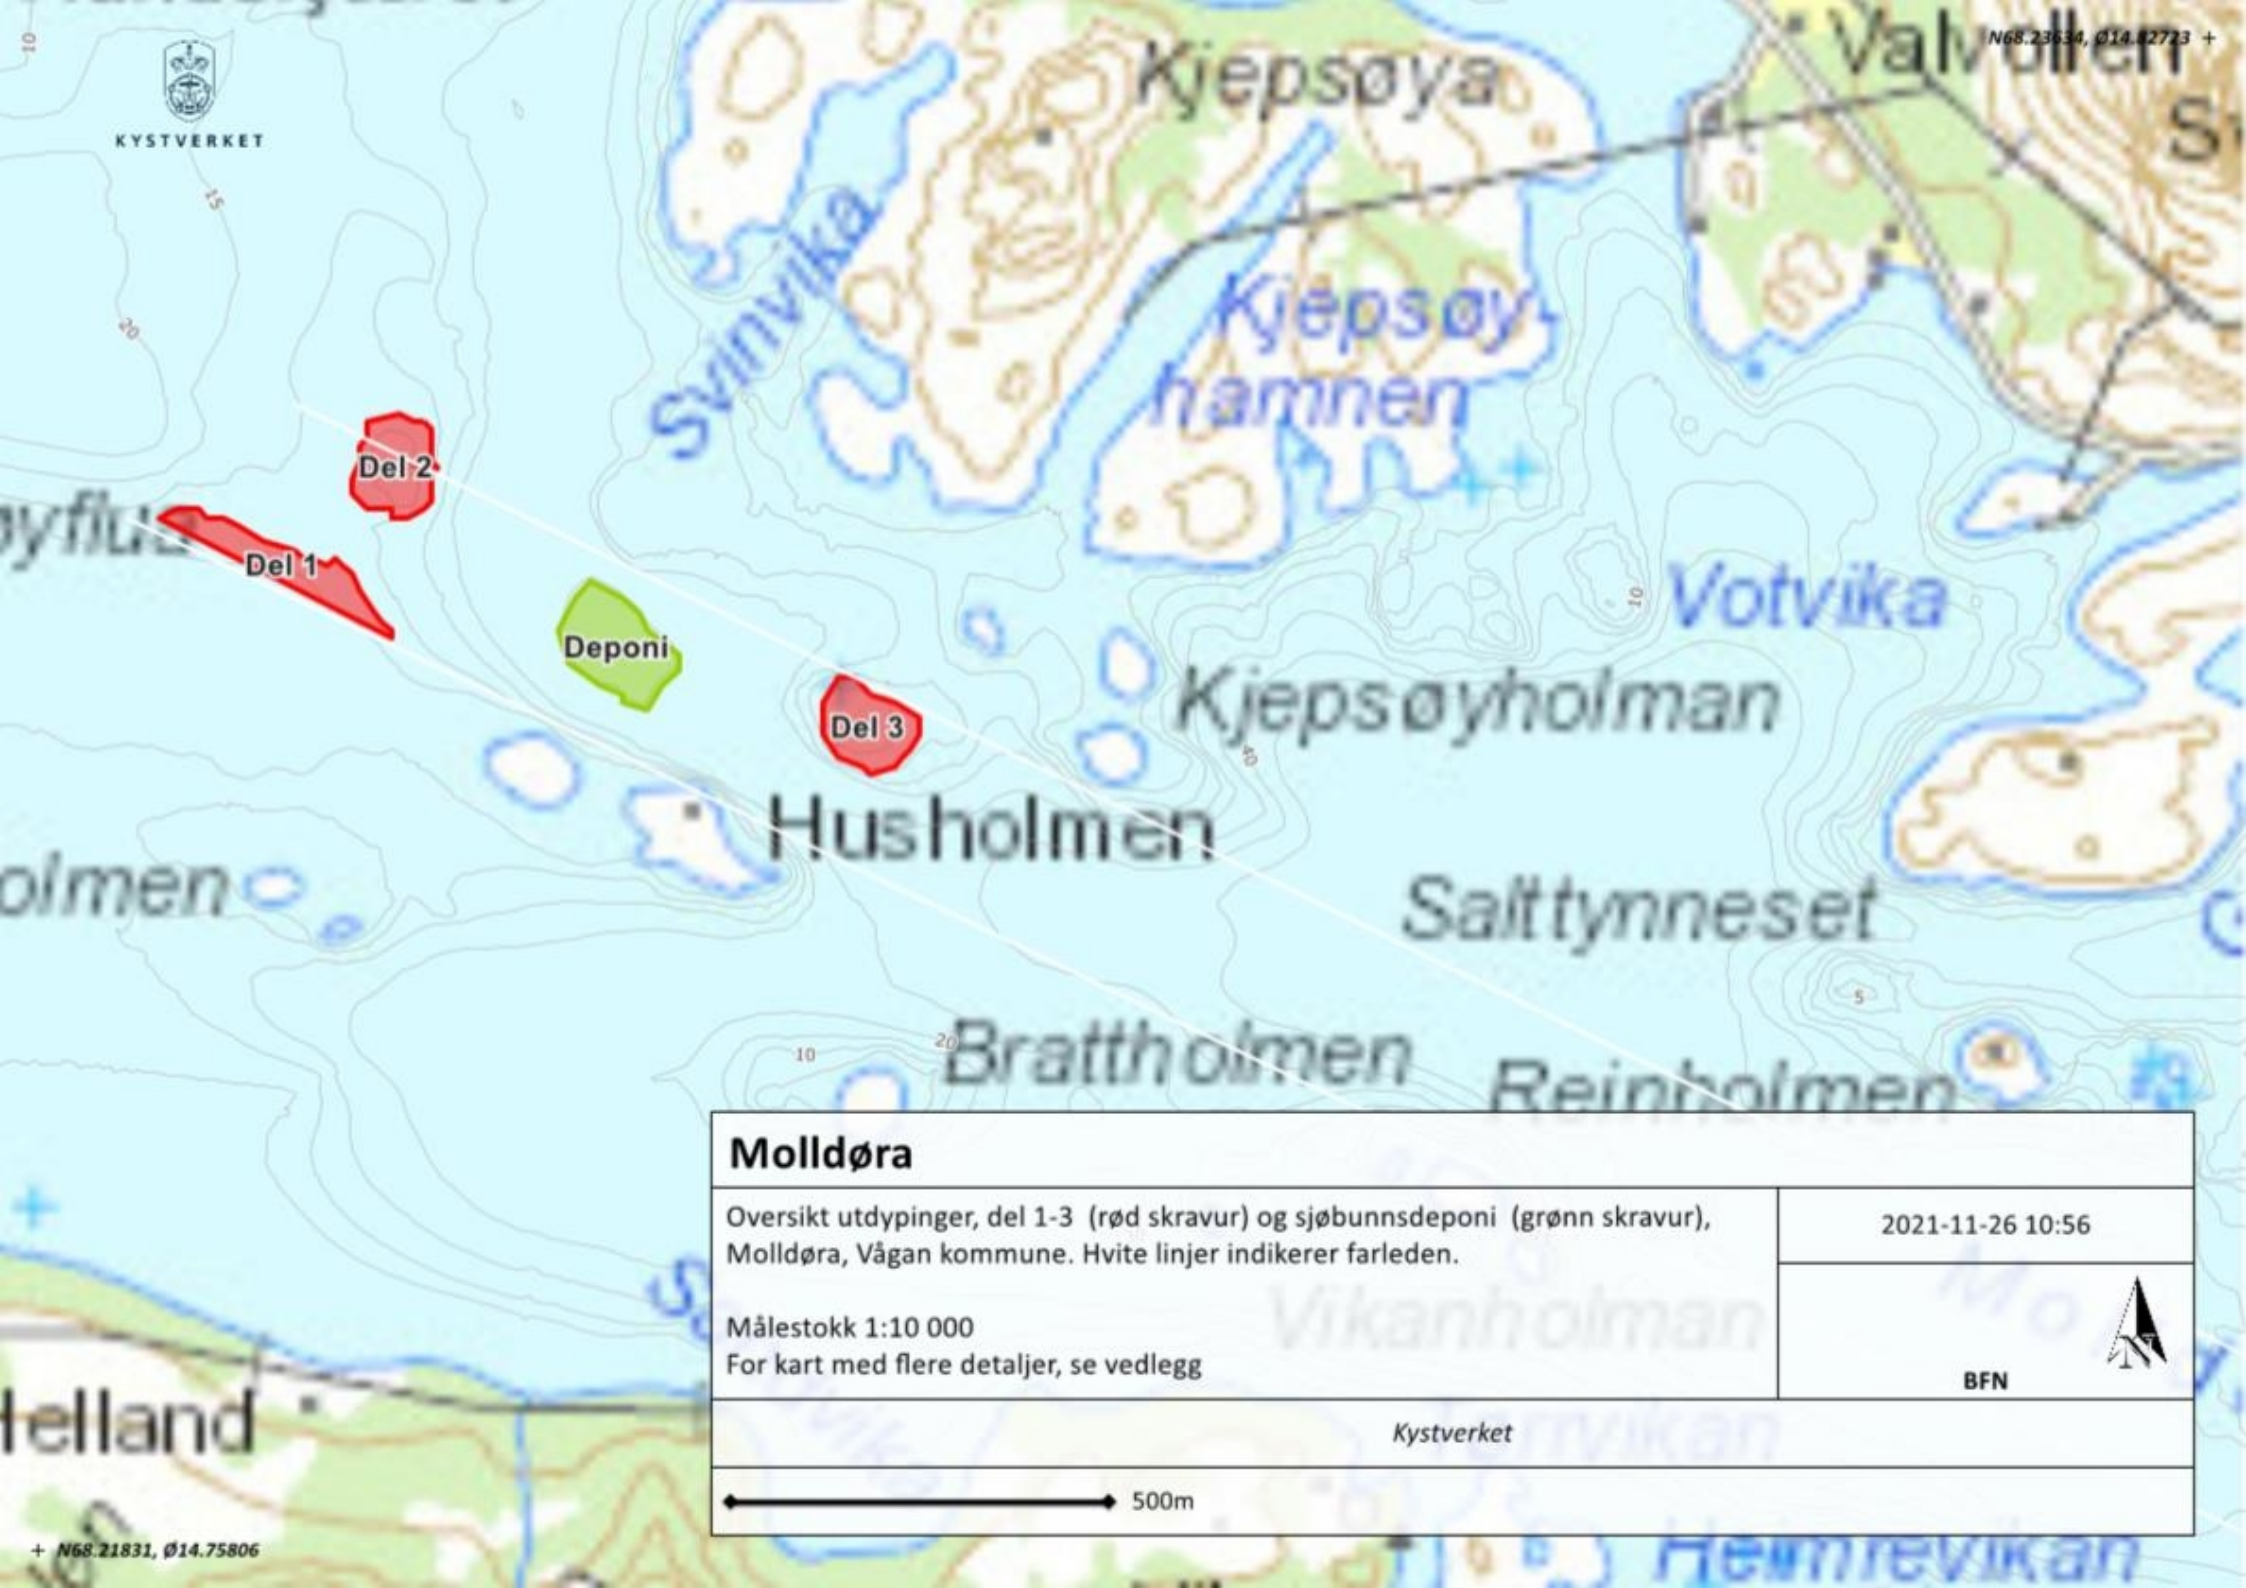
Molldøra	
Oversikt utdypinger, del 1-3 (rød skravur) og sjøbunnsdeponi (grønn skravur), Molldøra, Vågan kommune. Hvite linjer indikerer farleden.	2021-11-26 10:56
Målestokk 1:10 000 For kart med flere detaljer, se vedlegg	BFN

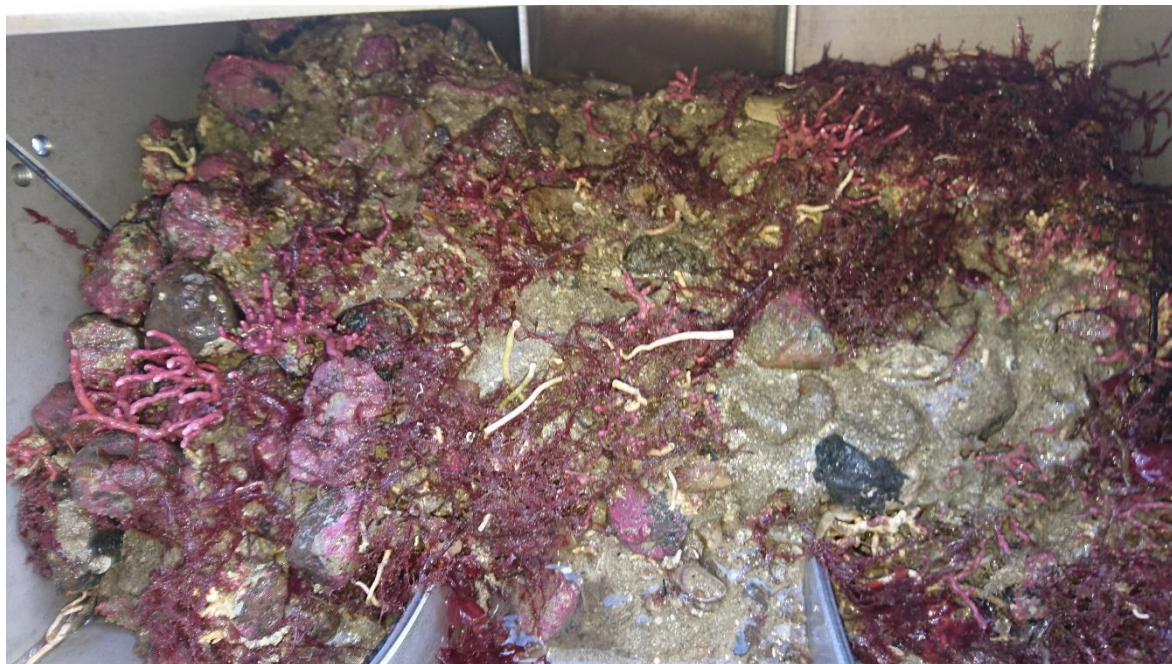
Figur 2: Innhold i grabbskudd 7 samlet inn i Molldøra deponiområde den 9. mars 2016. Blandingsbunn med sand, stein, løstliggende kalkalger, rødalger, samt kalkrørsmark på ca. 33 m dyp.

Grabbskudd fra den miljøgeologiske undersøkelsen i Molldøra deponi utført i 2016 viste at det er blandingsbunn av sand med innslag av stein og løstliggende rugl (Figur 2).

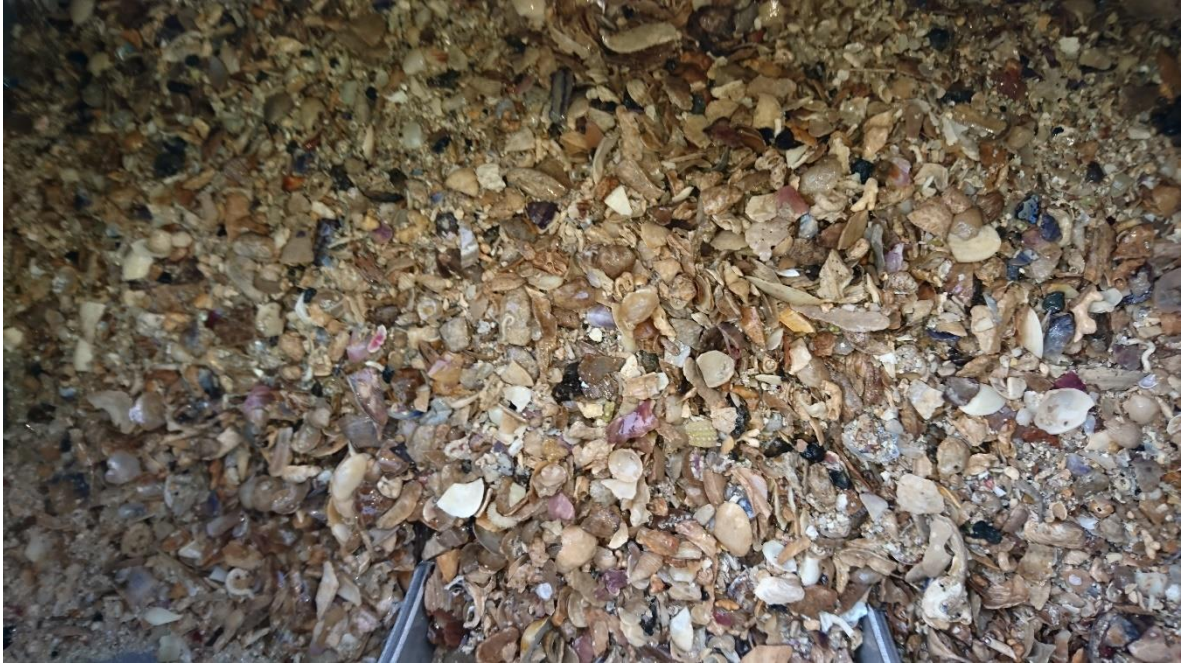
Figur 27: Innhold i grabbskudd 2 samlet inn i Trangstraumen deponiområde den 9. mars 2016. Grov skjellsand på ca. 40 m dyp.

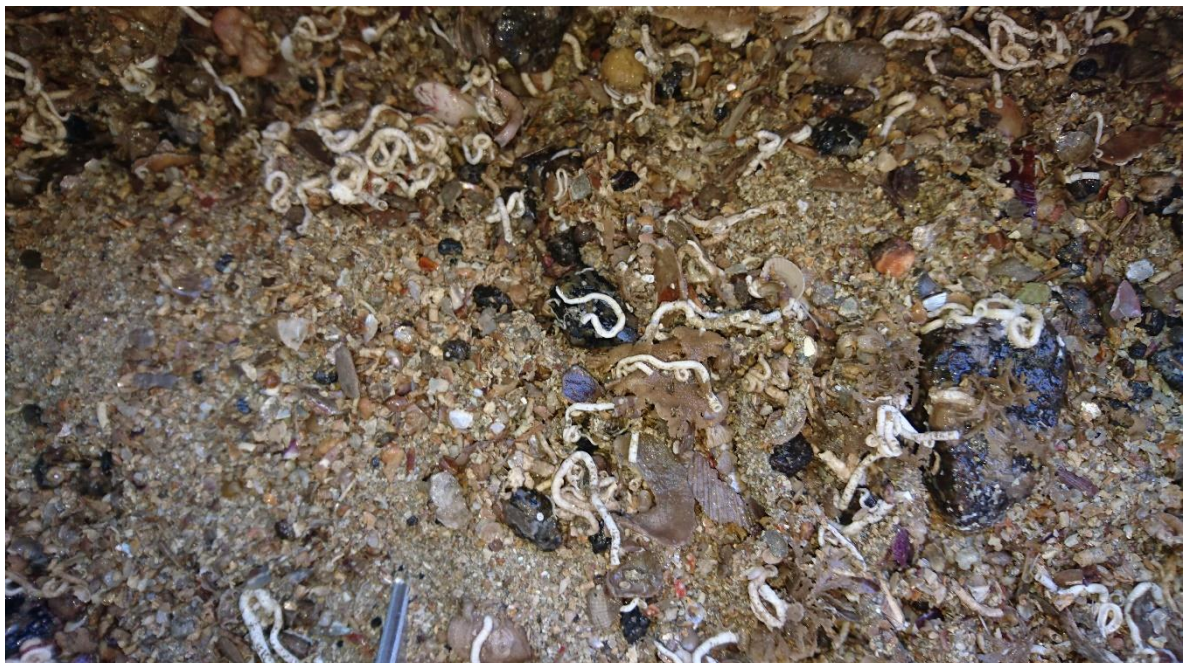
Figur 45: Innhold i grabbskudd 2 samlet inn i Gunnarbåten deponiområde den 9. mars 2016. Sandbunn med innslag av skjellrester og kalkrørsmark på ca. 50 m dyp.

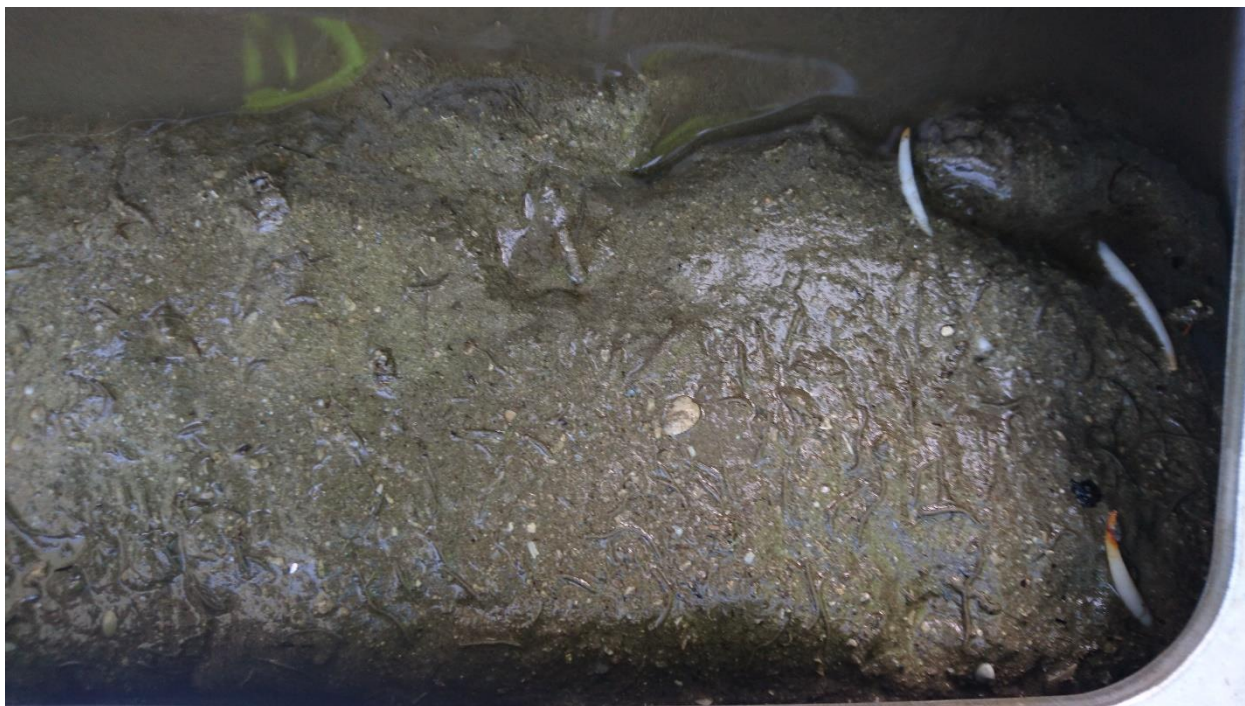
Figur 58: Innhold i grabbskudd 2 samlet inn i Vitjet deponiområde den 9. mars 2016. Bløtbunn med innslag av skjellrester, børstemark og sjøtenner på ca. 100 m dyp.

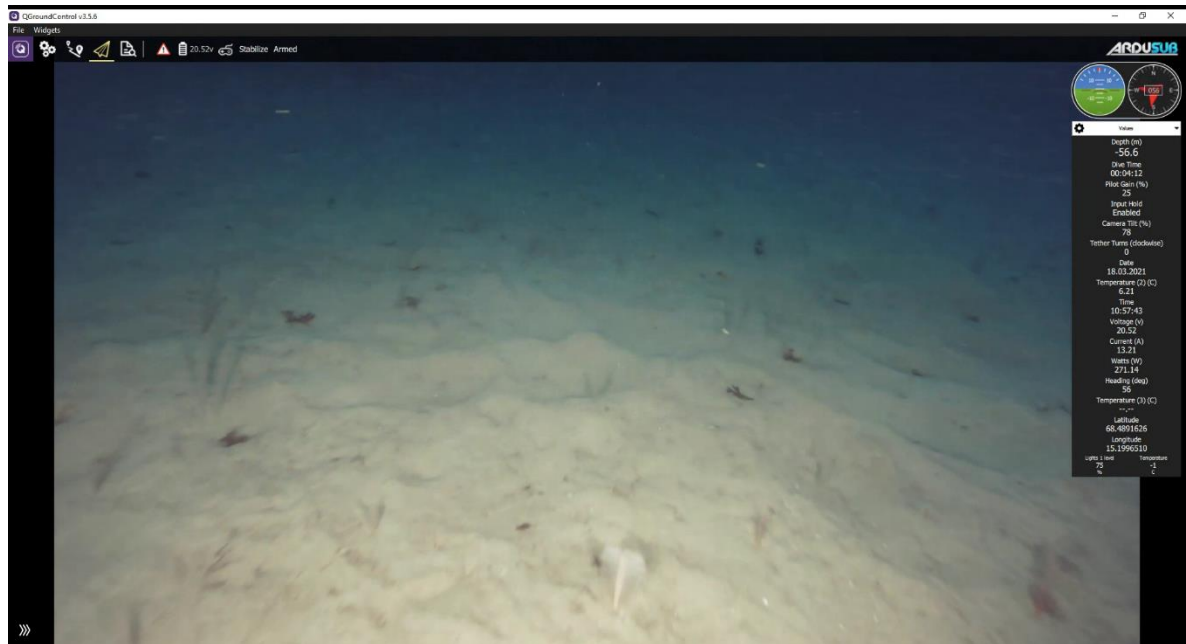
Figur 81: Bløtbunn med forekomster av liten piperenser og vanlig sjøfjær (midt i nedre del av bildet) i Vitjet deponiområde (transekt VD22, ca. 60 m dyp).

I bløtbunnsområdene som dekker både deponiområdet og nærområdet ble det observert relativt tette bestander av liten piperenser med innslag av enkelte vanlig sjøfjær (Figur 81). Utover dette ble det også observert ulike sjøstjerner, sjøanemoner og fiskearter som rødspette, steinbit og torsk i dette området. På fjellområdet i sør var det spredte forekomster av sukkertare fra ca. 25 m dyp og oppover. Her ble det også gjort observasjoner av svabergsjøpiggsvin.

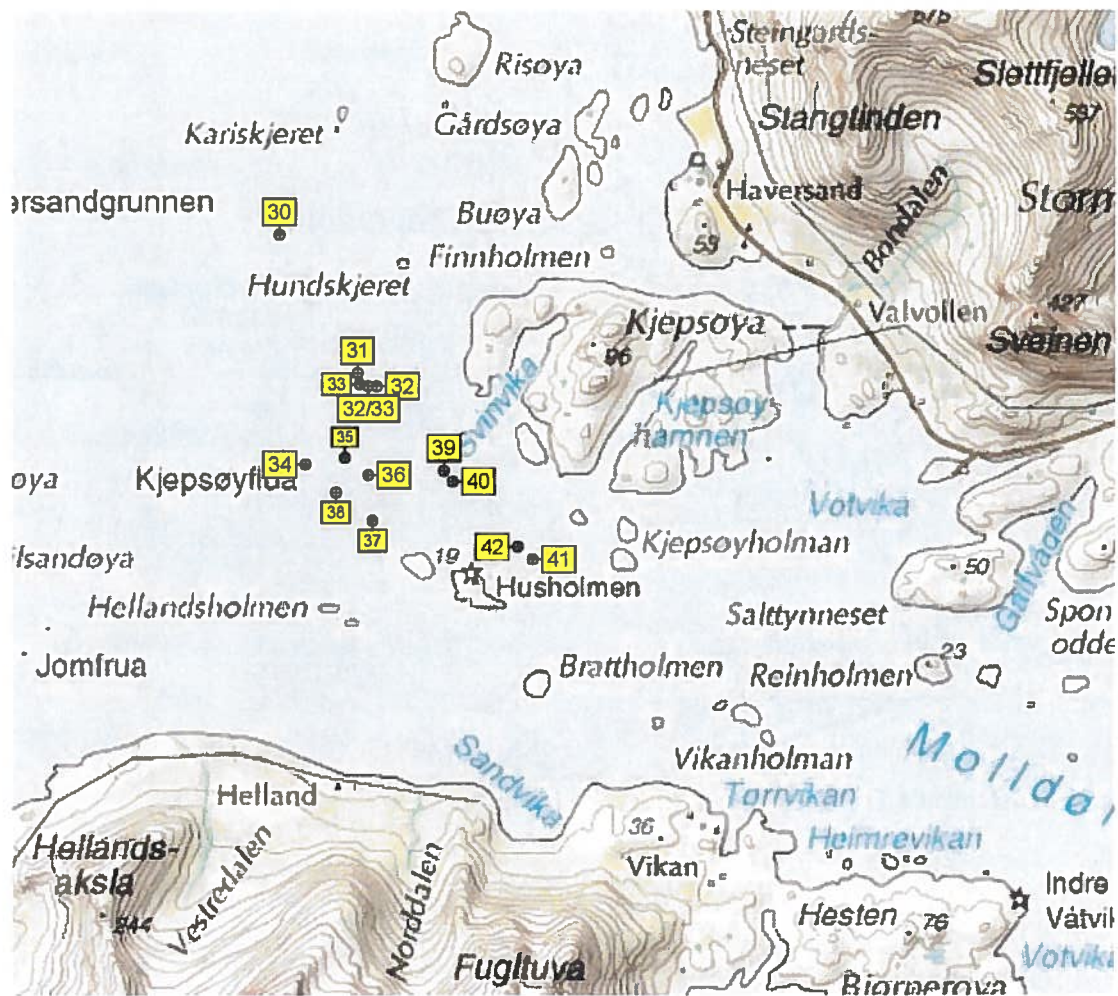
Figur 2 Kart over delområde Molldøra, planlagte boringer.

I borplanen ble området Raftsundet delt opp i tre delområder, Molldøra, Trangstrømmen og Raftsundet Nord. Figur 2 til Figur 4 viser kart over de tre delområdene med borpunktene inntegnet.

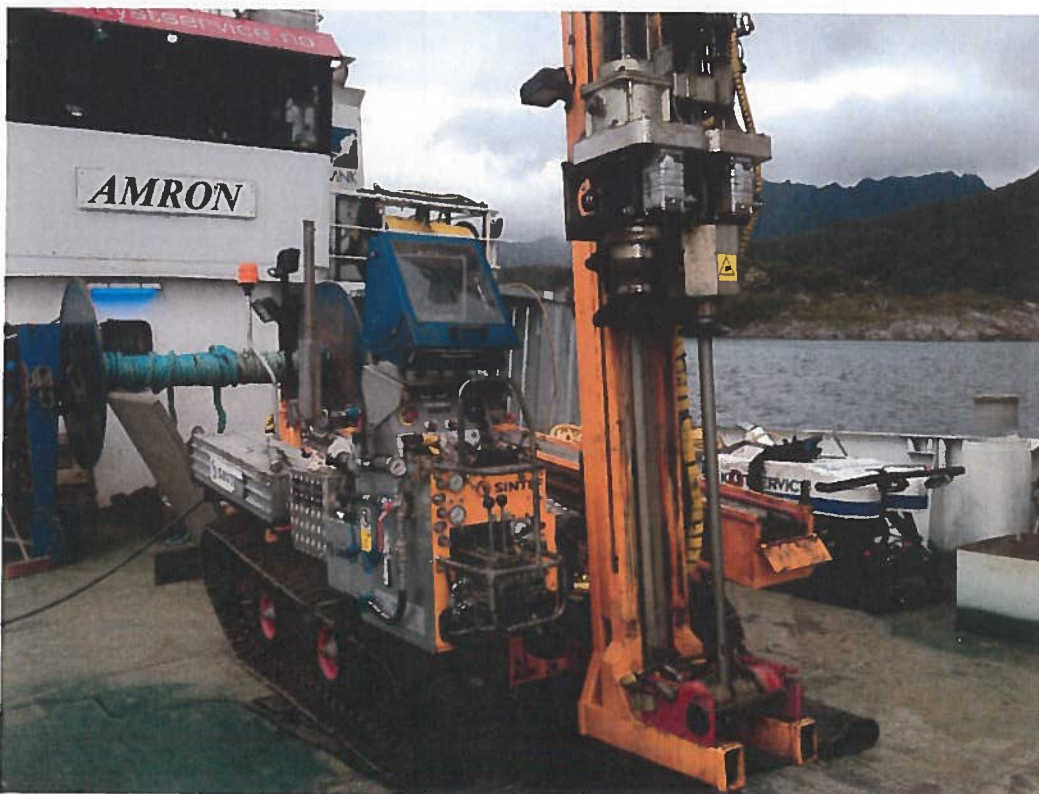
Figur 12 Borerigg Geotech 504 ombord på Amron.

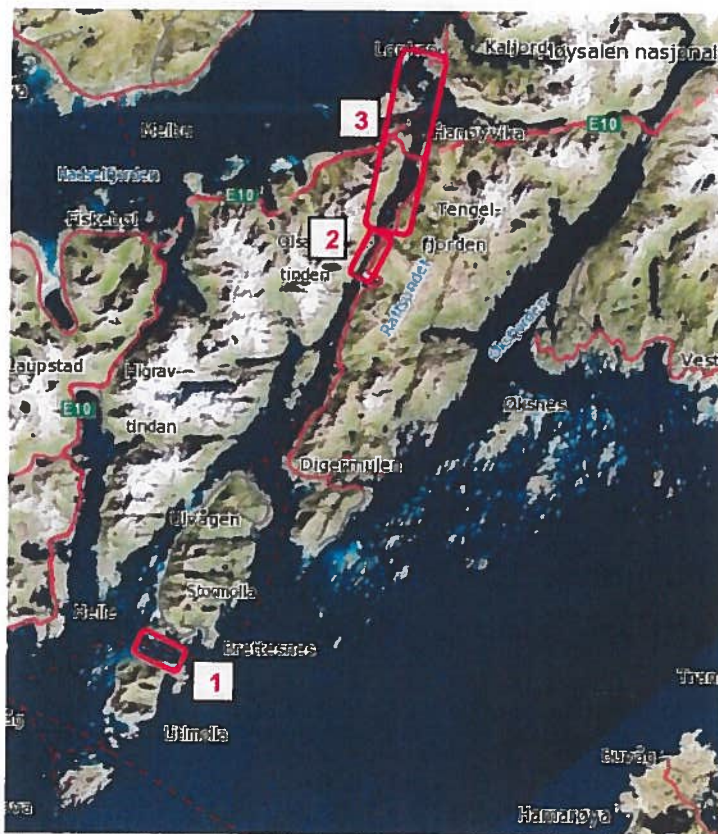
Nøkkelkart for prosjekt Raftundet: 1 – Mollers, 2 – Trangstrømmen, 3 – Raftundet nord til Sandøya.

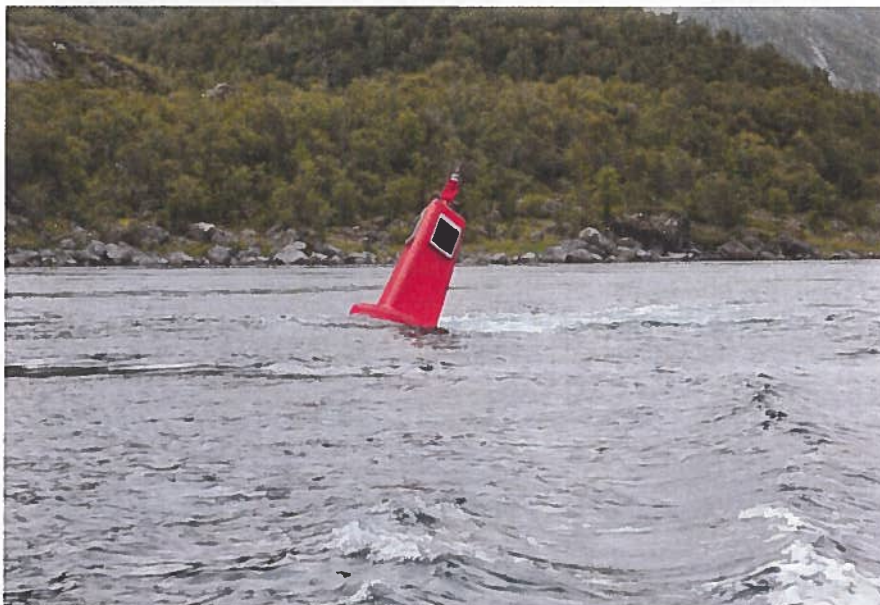
Sterk strøm i Trangstrømmen (se bøye). I bakgrunnen (mot vest) sees store blokker og steiner i strandsonen, som også gjenfinnes spredt over store deler av sjøbunnen i området (se 2D-dybdekart, Appendix A).

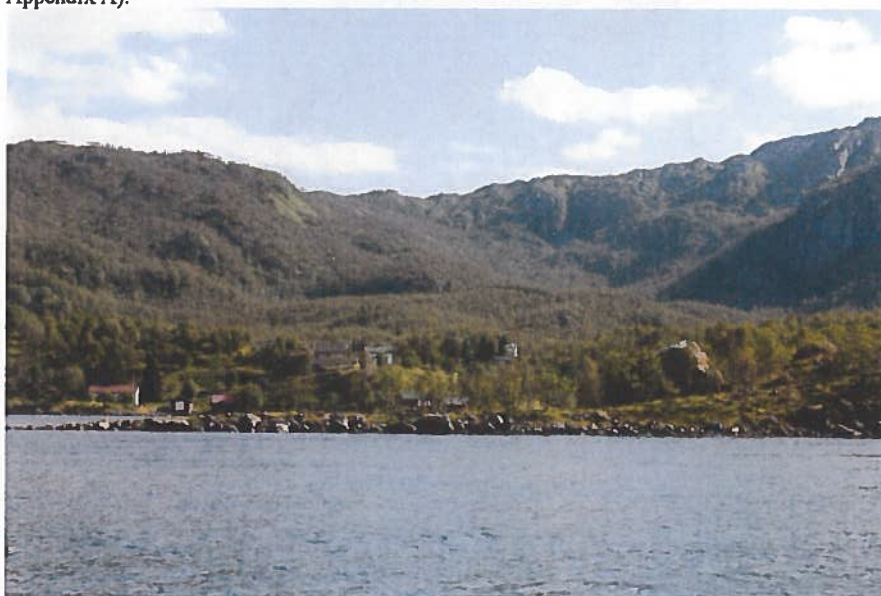
Ved Olsanes øst, like nord for Trangstrømmen, (OØ-1, se Appendix A og B) finnes store blokker og steiner i strandsonen. Dette materialet kan en også forvente å finne på sjøbunnen sammen med fjellgrunn i vestenfor liggende avlange grunnområde som planlegges utdypet.

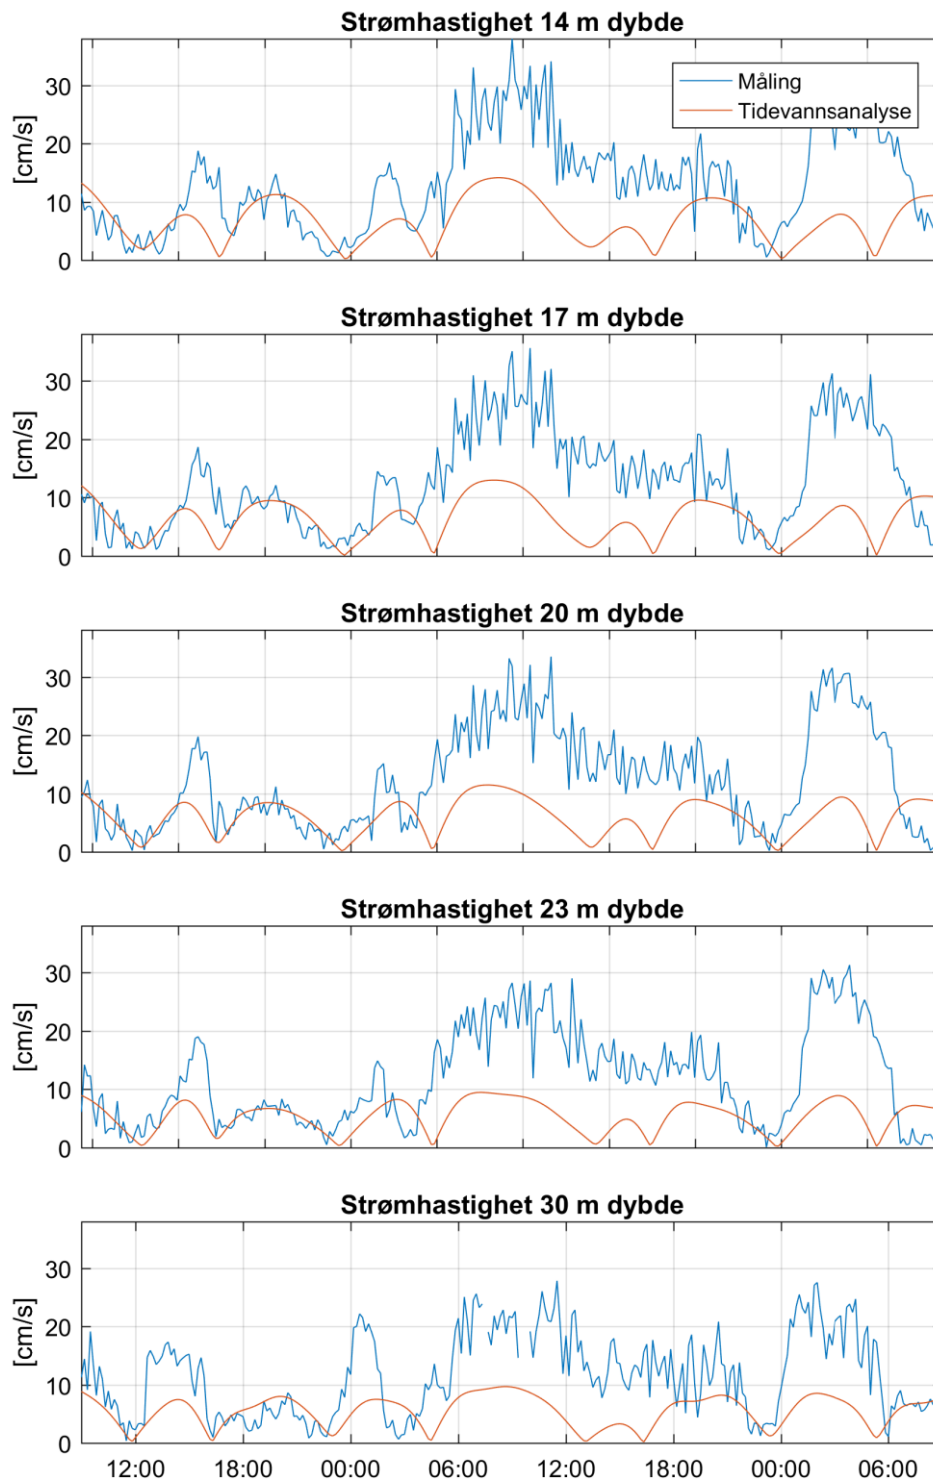
Figur 11: Strøm i todagersperioden 27.03.2016-29.03.2016
