KYSTVERKET

Søknad om mudring- og dumpetillatelse -Småskallan - Strekningen Stamsund - Harstad - Nordland og Troms fylker

Vågan kommune – strekningen Henningsvær - Svolvær

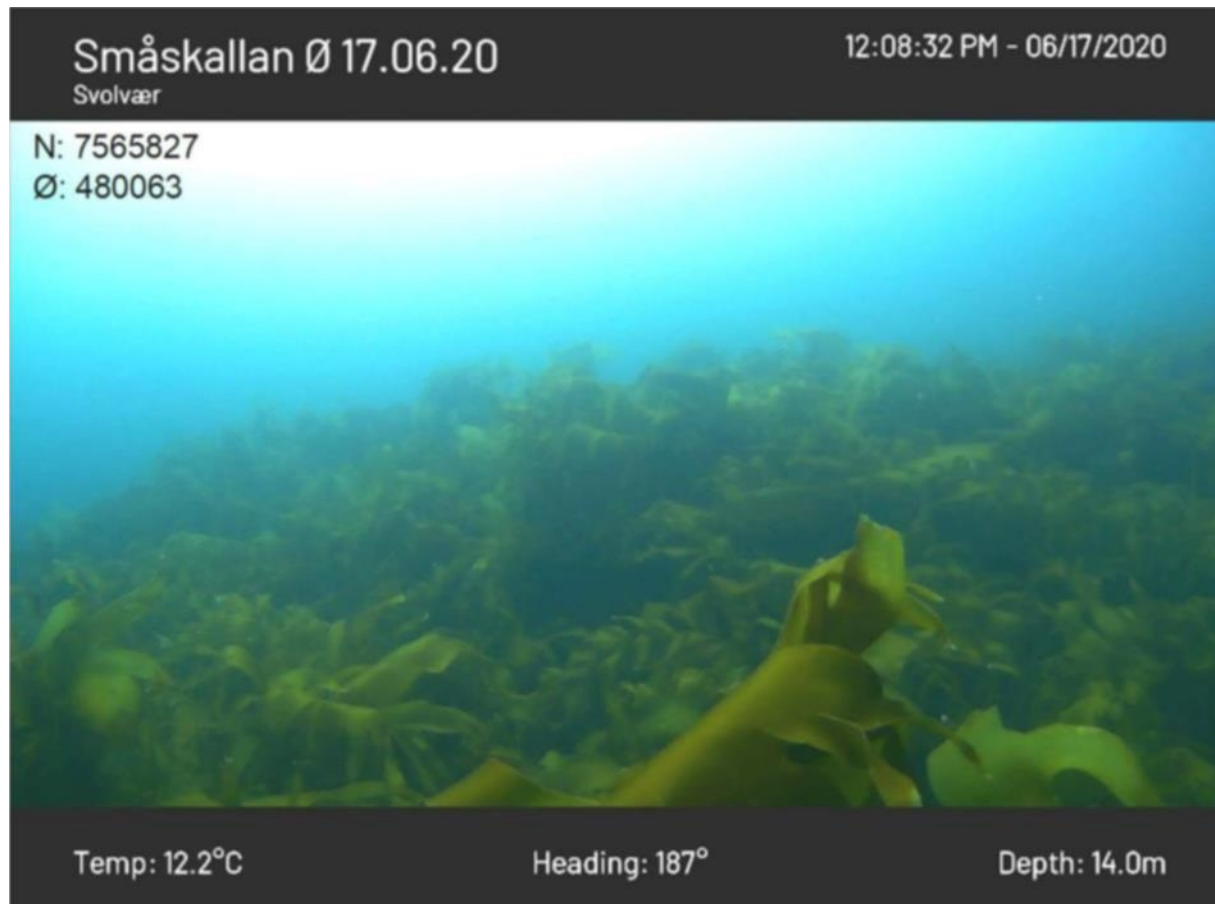
Bilde 2: ROV-foto Småskallan øst (Kilde: Norconsult AS 2020)

Registrert større tareskogforekomst (I01) er vurdert som «svært viktig» med A-verdi, men siden formålet med undersøkelsen var å kartlegge naturmangfold i tiltaksområdet, ble tareskogens størrelse ikke begrenset. Samtidig får forekomsten 6 poeng for «naturtyperikdom» (gyteområdet < 1 km unna, men ikke overlappende) og 6 poeng (upåvirkede forekomster) for «avvik fra naturtilstand». Summen vil bli > 9 poeng og dermed verdi A.»

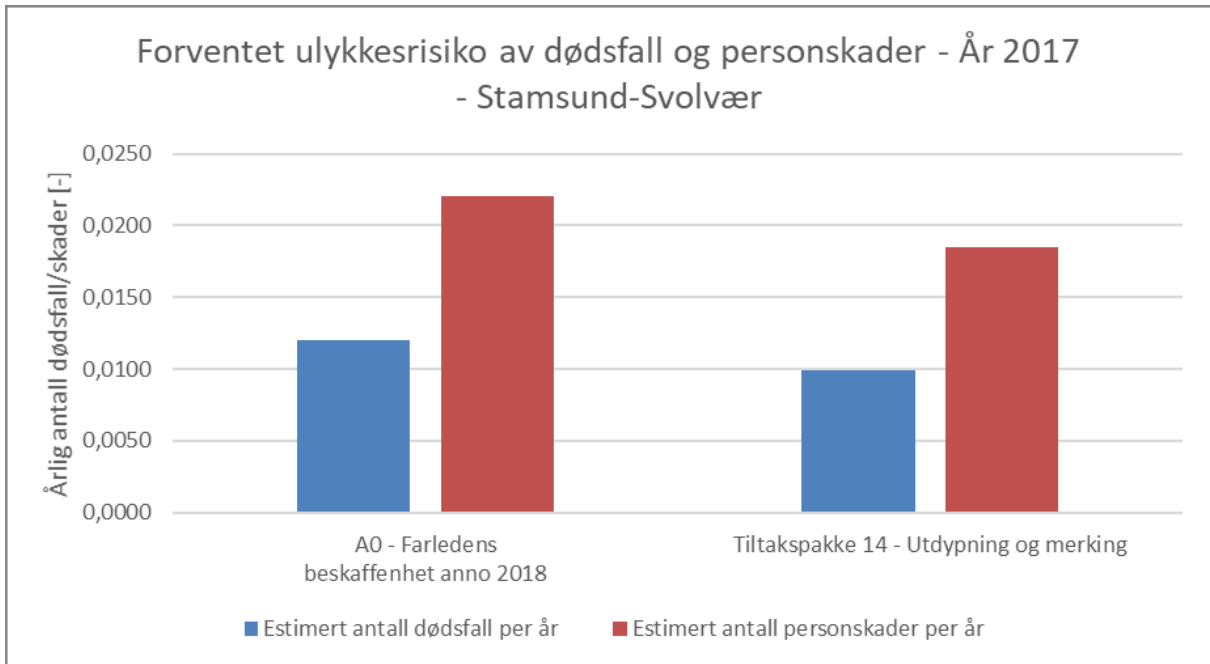
Figur 8: Estimert årlig ulykkesrisiko for dødsfall og personskader i tiltaksområde 14 – Svolvær-Stamsund år 2017, før og etter gjennomførte tiltak.

Figur 8 viser risikoanalysens estimat på ulykkesrisiko i tiltaksområdet målt i antall dødsfall og personskader, før og etter gjennomføring av tiltak.

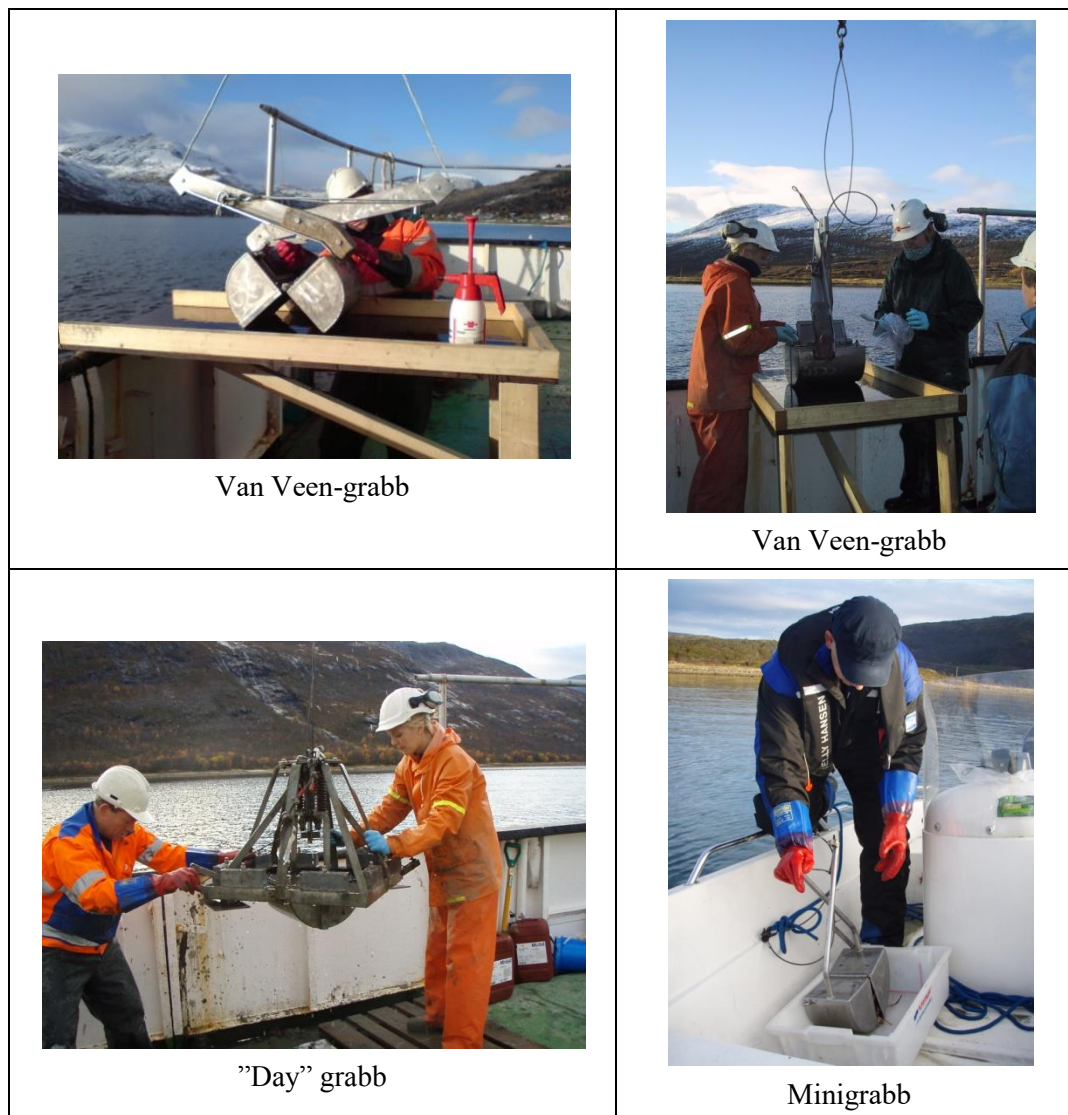
Figur 2 Standard van Veen-grabb med «inspeksjonsluker» hvor prøver blir tatt ut, «day» grabb på stativ og håndholdt minigrabb.

Van Veen-grabben er laget av rustfritt stål med åpent areal (prøvetakingsareal) på ca. 1000 cm² (33 cm x 33 cm). Det er to «inspeksjonsluker» på overflaten hvor prøvene blir hentet ut (figur 2). Fra grabbprøven blir det tatt ut 4-6 delprøver med rør av pleksiglass, ø50 mm. Arealet av prøvesylinderen tilsvarer 2 % av grabbprøvens areal. Det samles vanligvis inn minimum 4 replikater per stasjon. Sylinderprøvene blir oppbevart vertikalt inntil den blir forbehandlet før analyse.

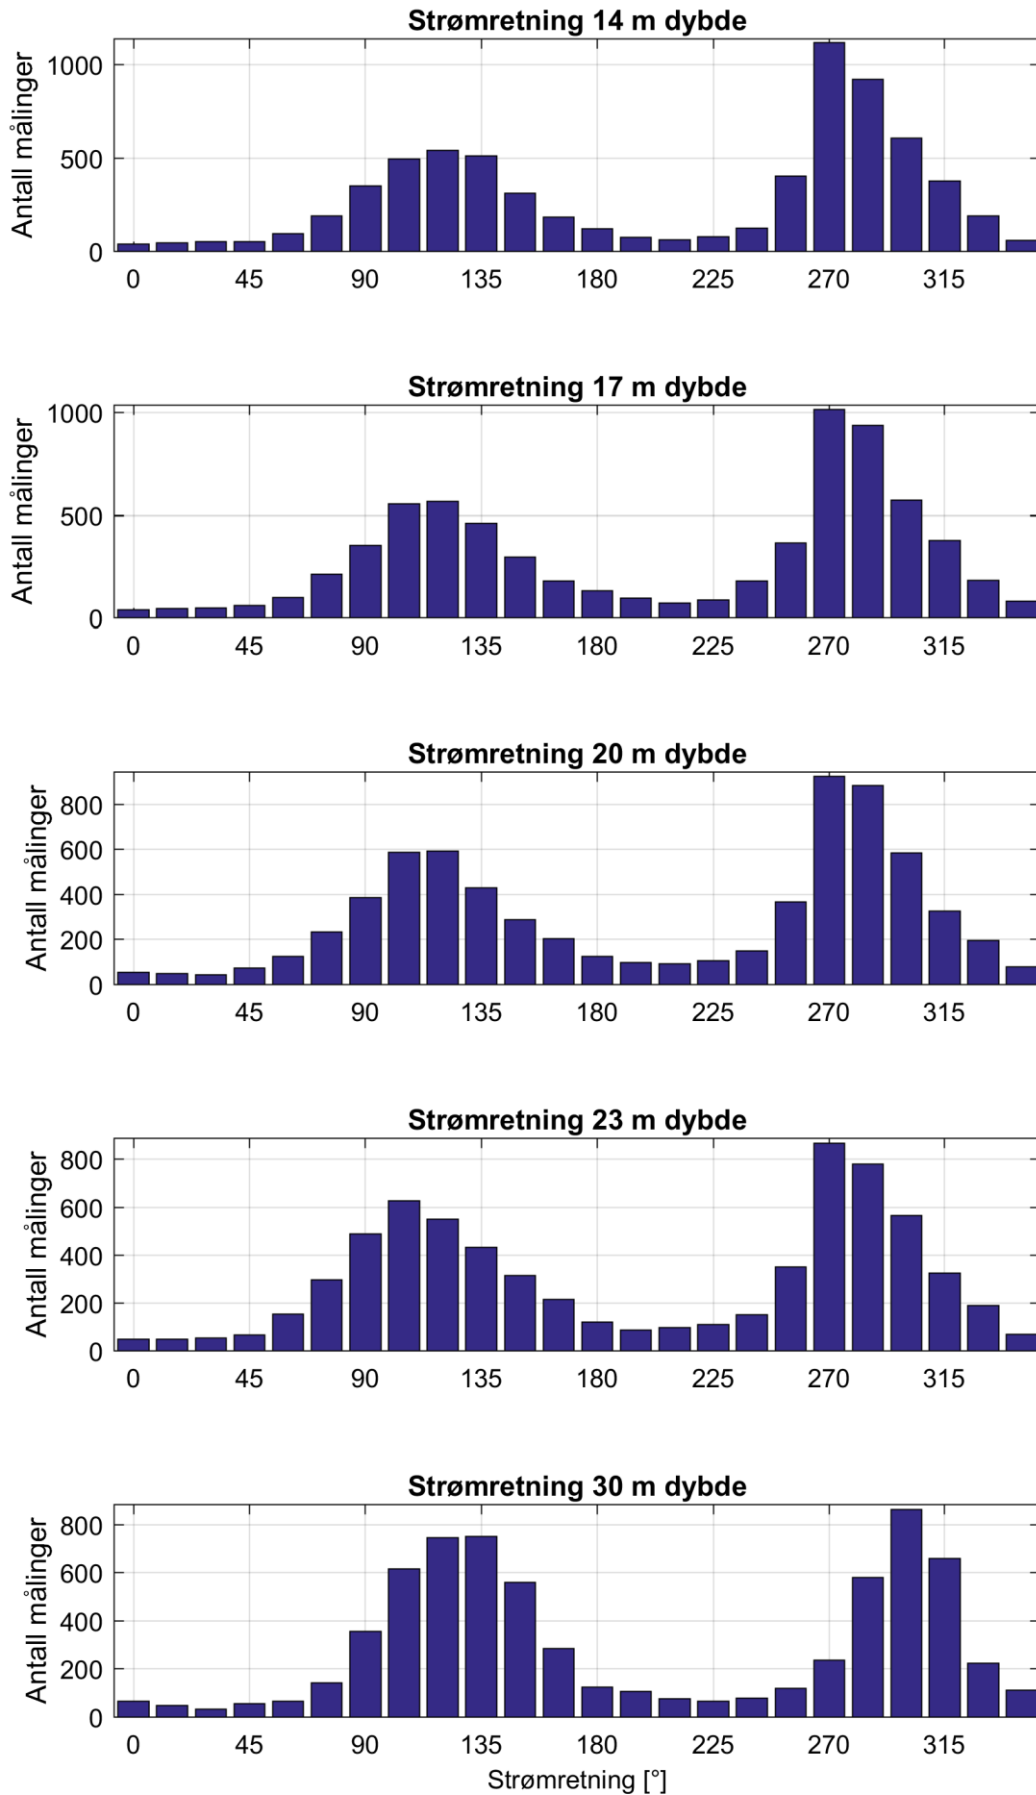
Figur 18: Histogram av horisontal strømretning
